KARTA EWIDENCYJNA ZABYTKÓW
ARCHITEKTURY I BUDOWNICTWA

OFICyna II (bud. nr 3)
w zespole pałacowo-folwarcznym

1 ćw. XVIII w.; 2 poł. XIX w.

**OSIEK
GRODKOWSKI**

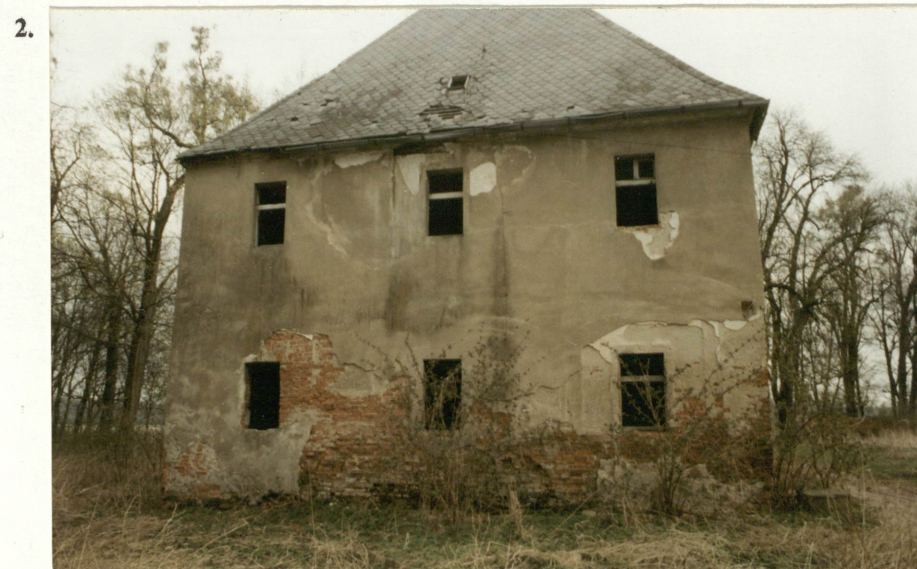
Elewacja pd. - frontowa. 2-kond., 2-osiowa; z jedynym wejściem do budynku, usytuowanym w zach. osi; otwory ujednolicone, w regularnym układzie; okno przyziemia nieco większe, z zaokrąglonymi narożami górnymi; poza otworami brak innych elementów artykulacji ściany; elewacja skromna, gładko tynkowana; wieńczy ją profilowany gzyms główny, nad którym wznosi się dach, z dekoracyjnie opracowanym pokryciem dachowym (pasy przecinających się czerwonych płytek łupka wyznaczają pola wypełnione płytkami szarymi).

1. Widok fasady (elew. pd.)
2. Elewacja zach.
3. Elewacja pn., widok od zach.
4. Otwór okienny przyziemia fasady.
5. Widok na więźbę dachową z wnętrza zrujnowanego pokoju 2-giej kond.

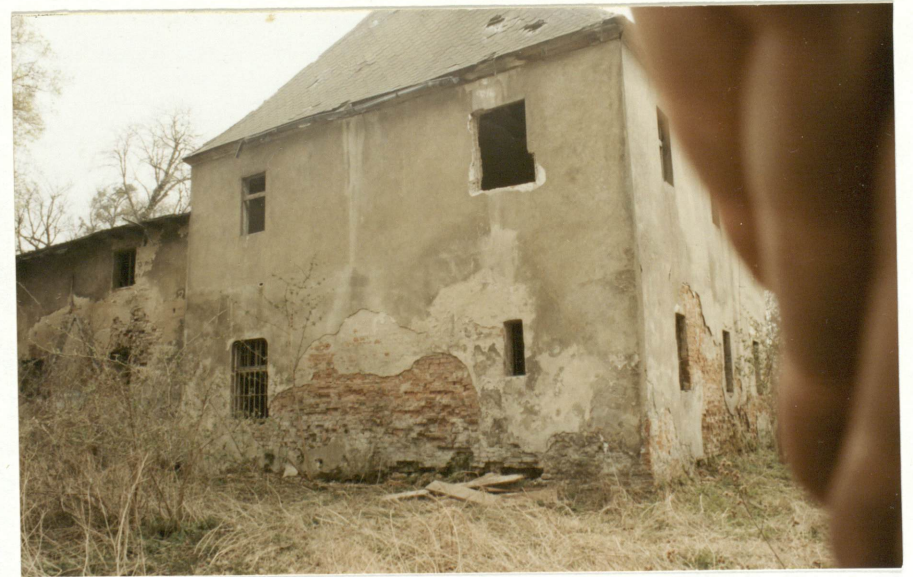
3.

Elewacja pn. 2-kond., 2-osiowa; regularny układ otworów okiennych, z których otwory przyziemia różnią się od pozostałych: wsch. - większy, z zaokrąglonymi narożami górnymi, zach. - najmniejszy ze wszystkich, smukły; zwieńczenie i dach analogiczne jak w innych częściach budynku.

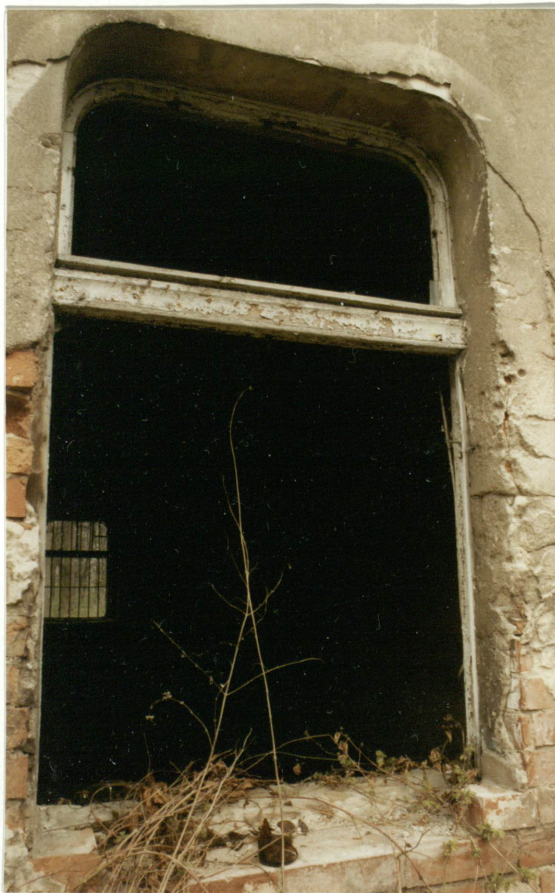
4.

Otwory. *Otwory okienne* ujednolicone (z wyjątkiem elewacji pn.), w regularnym układzie, stanowią jedyny element artykulacji elewacji; kształt prostokątów stojących, pozbawione obramień; w przyziemiu elewacji pn. dwa otwory, różniące się znacznie rozmiarami: zach. - mały, smukły, wsch. - większy od pozostałych, z zaokrąglonymi narożami górnymi, podobnie zaokrąglone naroża występują w otworze okiennym przyziemia fasady; w części otworów zachowały się szczątki stolarki, wskazujące na występowanie okien krosnowych, 2-skrzydłowych, ze ślaniem przechodzącym w krzyżu pozornym.

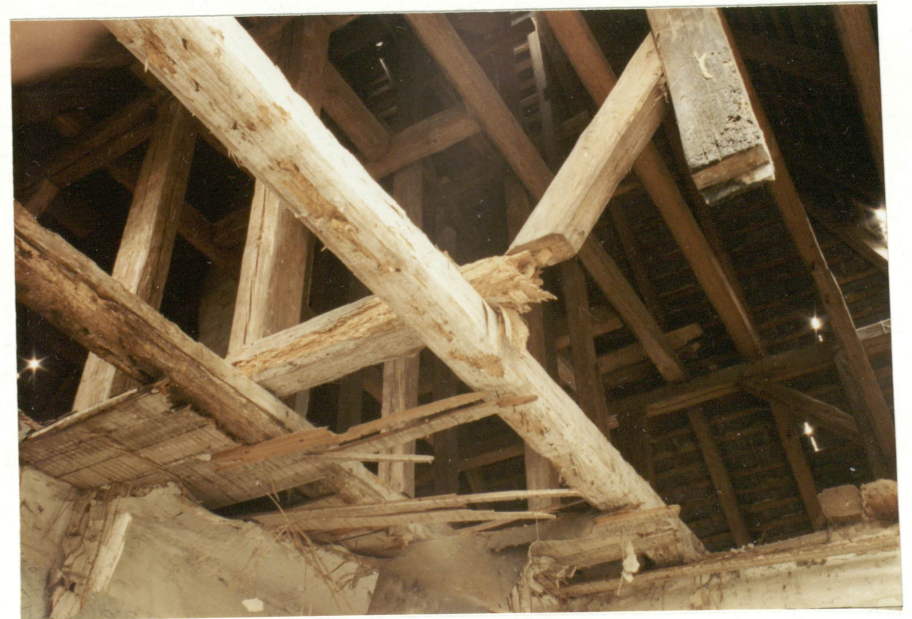
5.

Wieżba dachowa. Konstrukcja drewniana, jętkowo-krokwiowa, z dwoma rzędami jętek; jętki dolnej kond. dachu wsparte na podwójnej ścianie stolcowej; całość usztywniona mieczami i zastrzałami w płaszczyźnie wiązarów; dolne końce krokwi zaopatrzone w przypustnice.

Posadzki i podłogi. We wszystkich pomieszczeniach podłogi drewniane deskowe, w wielu - częściowo zrujnowane, z pozrywanyymi deskami.

14. Kubatura 830 m ³	15. Powierzchnia użytkowa 185 m ²	16. Przeznaczenie pierwotne oficina mieszkalna	17. Użytkowanie obecne nie użytkowana
18. Prace budowlane i konserwatorskie, ich przebieg i dokumentacja brak wiadomości o jakichkolwiek pracach konserwatorskich, czy remontowych, przeprowadzonych w latach powojennych; wydaje się, że w l. 70-tych wymieniono tynki zewnętrzne;		19. Stan zachowania (fundamenty, ściany zewnętrzne, ściany wewnętrzne, sklepienia, stropy, konstrukcje dachowe, pokrycie dachu, wyposażenie i instalacje) budowla w bardzo złym stanie technicznym; obiekt nie użytkowany, stojący od wielu lat otworem, ulega niszczeniu wskutek szkodliwej działalności czynników atmosferycznych i stałej rozmyślnej dewastacji; zły stan pokrycia dachowego powoduje przenikanie wody opadowej do wnętrza budynku, co doprowadziło do znacznego zniszczenia więźby dachowej (elementy konstrukcyjne mocno osłabione, części z nich brakuje, belki spróchniałe, mocno zawilgocone); jest to także przyczyną znacznego osłabienia konstrukcji stropów (stropy górnej kond. w znacznej części zawalone); silne zawilgocenie ścian zewnętrznych spowodowane jest przesiąkaniem wody gruntowej do ścian budynku oraz spływaniem po ścianach wody opadowej (brak rynien i rur spustowych); skutkiem tego jest zagrzybienie ścian, silna korozja cegły, znaczne ubytki w substancji murów (szczególnie w dolnych partiach ścian) i niszczenie tynków zewnętrznych, które odpadają na dużych powierzchniach ścian; ściany osłabione konstrukcyjnie; wnętrza zdewastowane, ze zniszczoną lub zdjętą stolarką drzwiową i zerwanymi podłogami; powybijane szyby okienne; dewastacji uległa także instalacja elektr. i wod.-kan.;

20. Najpilniejsze postulaty konserwatorskie obiekt stanowi część składową ciekawego założenia pałacowo-folwarcznego i jako taki reprezentuje walory artystyczne i historyczne; konieczne jest jego zabezpieczenie przed dalszym zniszczeniem, w tym celu należy podjąć stosowne czynności remontowo-naprawcze: ⇒ remont dachu - wymiana pokrycia dachowego, z zachowaniem jego dekoracyjnego charakteru; wymiana więźby; ⇒ osuszenie i odgrzybienie ścian; ⇒ remont instalacji; ⇒ wzmocnienie konstrukcyjne ścian i stropów (założenie stropów 2-giej kond.); ⇒ wymiana tynków zewnętrznych i wewnętrznych; zachowanie oryginalnego wystroju elewacji; ⇒ wymiana stolarki okiennej i drzwiowej; ⇒ uporządkowanie budynku i jego zagospodarowanie;
