KARTA EWIDENCYJNA ZABYTKÓW  
ARCHITEKTURY I BUDOWNICTWA

**STAJNIA, OB. OBORA (bud. nr 5)**  
w zespole pałacowo-folwarcznym

1 i 2 poł. XIX w.; przeb. 1. 70-te  
XX w.

**OSIEK  
GRODKOWSKI**

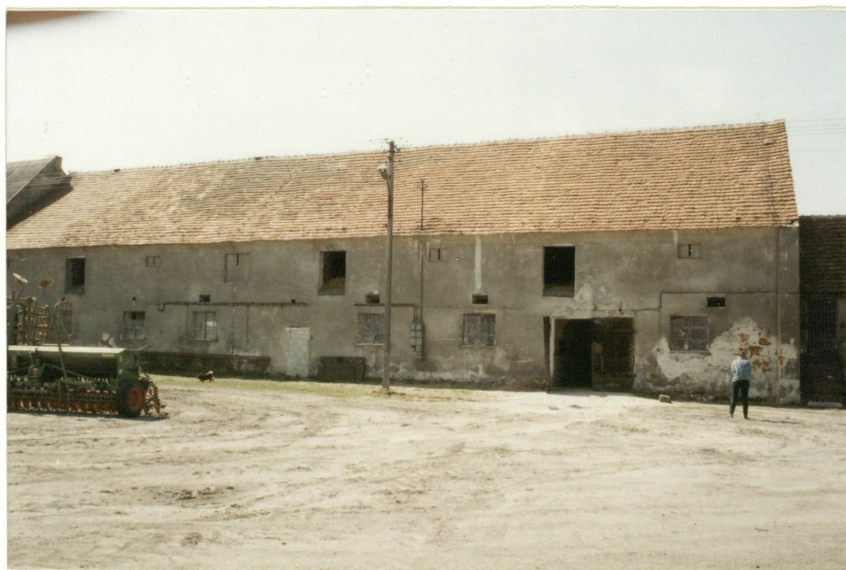
**Elewacja wsch. - frontowa.** 2-kond., 8-osiowa; ściana tynkowana gładko, pozbawiona dekoracji i jakichkolwiek elementów artykulacyjnych poza otworami; otwory okienne ujednolicone w poszczególnych częściach budynku, w dość regularnym układzie, rytmizującym elewację; w górnej kond. występuje alternacja otworów transportowych z małymi szczelinami wietrznikowymi, umieszczonymi w małych blendach w kształcie prostokątów leżących; na krańcach elewacji dwie bramy.

1. Widok elewacji frontowej, wsch.
2. Przybudówka pn. - widok od pn.-wsch.
3. Fragment elewacji zach. - widok od pd.
4. Pn. część elewacji zach.
5. Jedna z bram elewacji frontowej.
6. Wnętrze stajni.

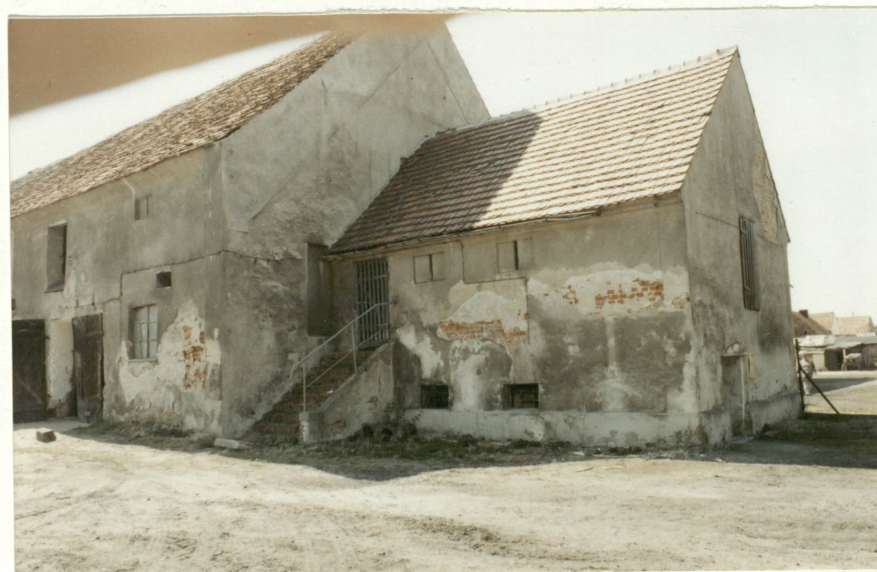
2.

**Elewacja pn.** Zasłepiona, ze śladami dawnych, prostokątnych otworów; na jej osi środkowej dobudowano niższą przybudówkę, o gładkich tynkowanych ścianach, z prostokątnymi otworami okiennymi i drzwiowymi oraz małymi szczelinami wietrznikowymi w blendach, w kond. strychowej.

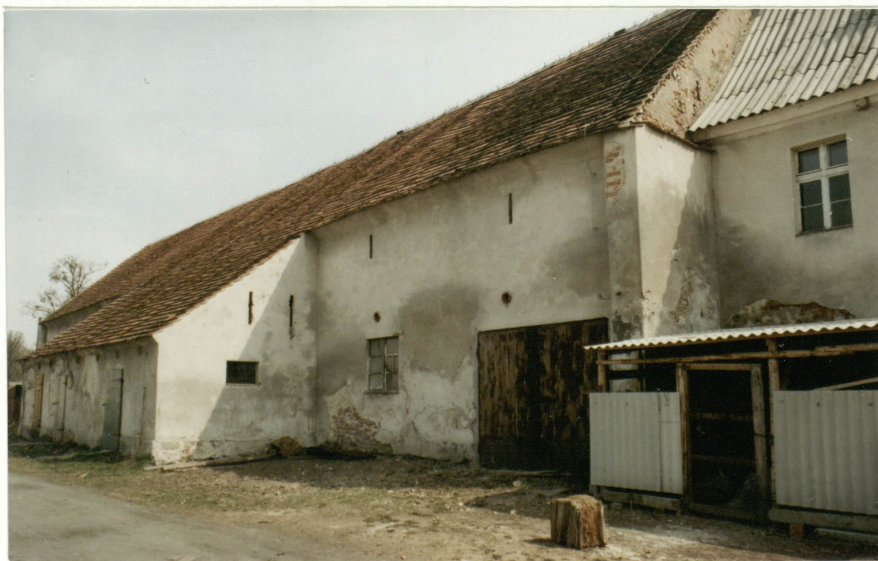
3.

**Elewacja zach.** Rozczłonkowana 3-osiową przybudówką, przesuniętą na pd. od osi środkowej; w części pn. dość regularny układ otworów okiennych i szczelin wietrznikowych (bez blend) w kond. strychowej, stanowi główny element artykulacyjny; część pd., mniejsza, z jednym oknem i otworem bramnym; ściana gładko tynkowana, pozbawiona dekoracji; typy otworów podobne jak w elewacji frontowej.

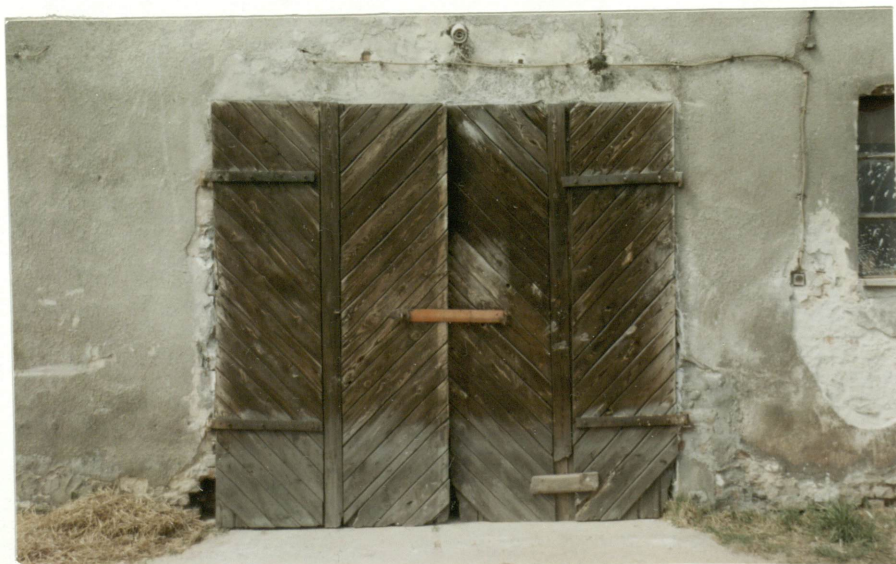
5.

*Otwory drzwiowe zewnętrzne.* Na krańcach elewacji frontowej dwa otwory bramne, w kształcie zbliżonym do kwadratu, przesłonięte 2-skrzydłowymi, drewnianymi wrotami, zbitymi z dwóch warstw desek, na zewnątrz ułożonymi ukośnie, brama pd. przelotowa, z wrotami także w elewacji zach.; ślady po wtórnym prostokątnym, obecnie zamurowanym, otworze drzwiowym na osi środkowej elewacji frontowej. Do przybudówki pn. prowadzą wejścia w postaci prostokątnych otworów, przesłoniętych jednoskrzydłowymi ażurowymi drzwiami z drewnianych żerdzi, połączonych zastrzałem. Trzy prostokątne otwory drzwiowe, z jednoskrzydłowymi drzwiami z desek, zbitych na zastrzał, stanowią wejścia do przybudówki zach.

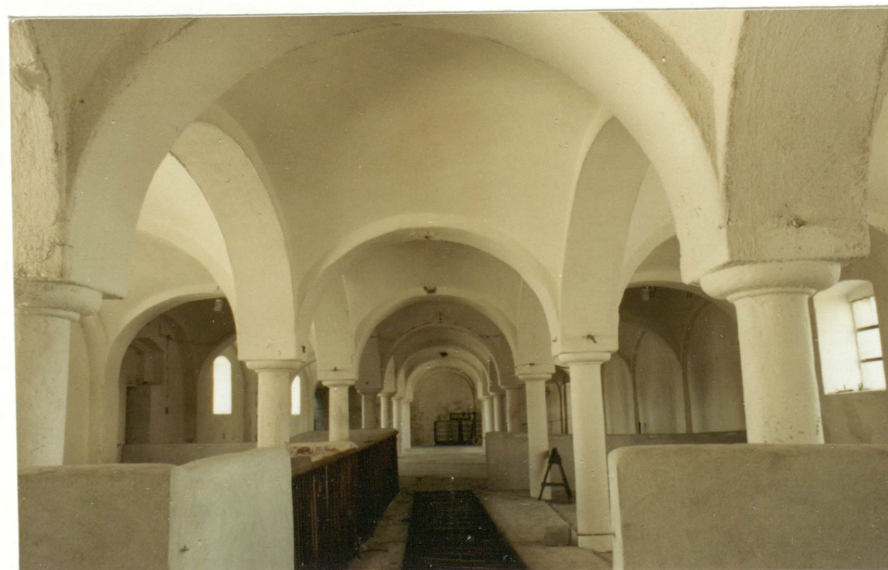
6.

**Sklepienia i stropy.** Wnętrze stajni sklepione w trzech traktach i 8-miu przęsłach czeską kapą, wspartą na dwóch rzędach przysadzistych kamiennych kolumn z głowicami doryckimi, o płaskich, talerzowatych echinusach i masywnych abakusach. Przybudówka pn. nakryta stropem ceramicznym odcinkowym na belkach stalowych. W pomieszczeniu pomocniczym, zach. otwarta więźba dachowa, podobnie jak w kond. strychowej.

**WNĘTRZE.** Wnętrze stajni pierwotnie jednoprzestrzenne, w całości sklepione i podzielone dwoma rzędami kolumn na trzy trakty i 9 przęseł (przęsło pn. podzielone współcześnie ścianami, z wyodrębnionym małym pomieszczeniem
