KARTA EWIDENCYJNA ZABYTEKÓW
ARCHITEKTURY I BUDOWNICTWA

BUDYNEK MIESZKALNY (bud. nr 6)
w zespole pałacowo-folwarcznym

**OSIEK
GRODKOWSKI**

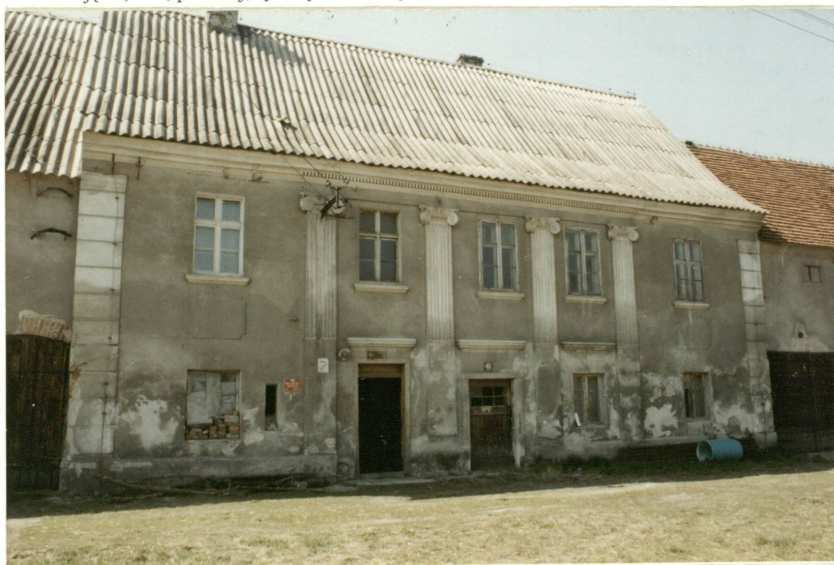
Elewacja wsch. - fasada. 2-kond., 5-osiowa; kompozycja symetryczna i dośrodkowa, z wyróżnioną 3-osiową częścią środkową; część środkowa w formie pseudoportyku, utworzonego przez 4 pilastry jońskie w wielkim porządku, „wyrastające” z cokołu, trzony pilastrów kanelowane w 2-giej kond., na ich głowicach spoczywa niepełne belkowanie, z gzymsem wyróżnionym ząbkowaniem; części boczne jednoosiowe, z płaskimi prostokątnymi płycinami między kondygnacjami; otworki wejściowe zwieńczone prostymi, profilowanymi naczółkami, pod oknami 2-giej kond. profilowane podokienniki; naroża fasady akcentowane boniowanymi lizenami; pn. otwór wejściowy zamurowany wtórnie, w jego miejscu okno; całość zwieńczona profilowanym gzymsem koronującym

1. Widok fasady, elewacji wsch.
2. Elewacja tylna, zach..
3. Obecne wejście główne.
4. Jedno z okien 2-giej kond. fasady.
5. Fragment pilastra fasady.

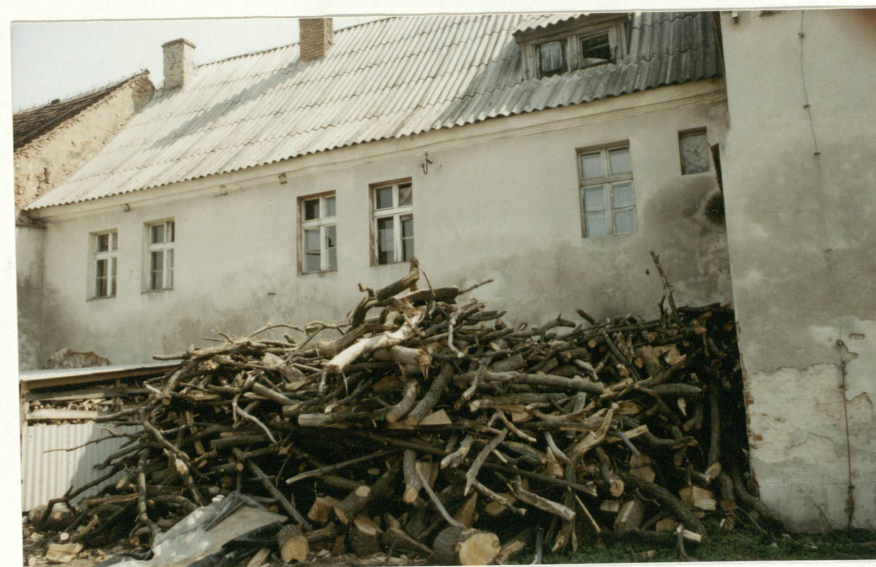
2.

Elewacja zach. 2-kond., 6-osiowa w 2-giej, 3-osiowa w 1-szej kond. (pierwotnie 2-osiowa); kompozycja symetryczna, zachwiana przez wybitcie otworu wejściowego w pn. części elewacji; elewacja gładko tynkowana, pozbawiona elementów dekoracyjnych, rytmizowana zdecydowanym układem otworów okiennych (zgrupowane po dwa); otwór okienny pd. zmniejszony wtórnie; w przyziemiu dwa otworki okienne pośrodku elewacji; całość zwieńczona profilowanym gzymsem głównym.

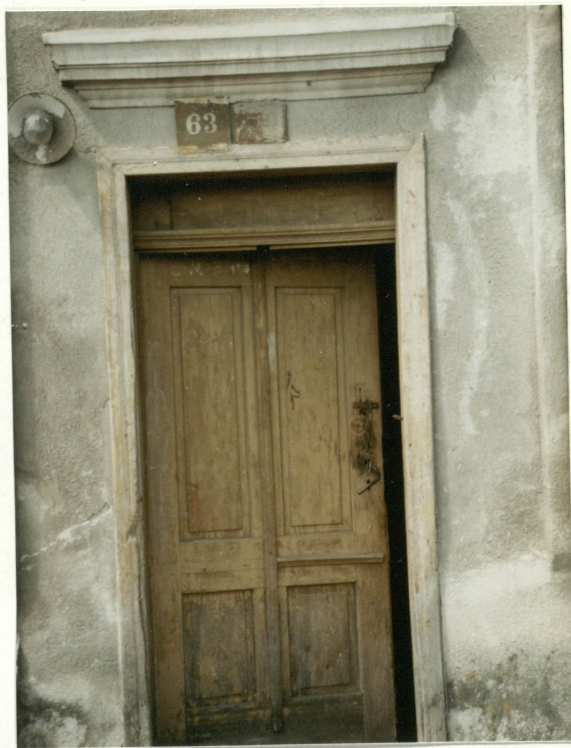
3.

Otwory drzwiowe zewnętrzne. Fasada - pierwotnie 3 środkowe otwory wejściowe, z których pn. zamurowany; pozostałe prostokątne (środkowy niższy, w kamiennym obramieniu), zwieńczone wyładowanymi, prostymi odcinkami profilowanych gzymsów; drzwi jednoskrzydłowe ramowo-płycinowe, środkowe przeszklone w górnej części. W elewacji zach. wtórnie wybite prostokątne przejście, łączące pn. pomieszczenie przyziemia z szopą przy elewacji zach.

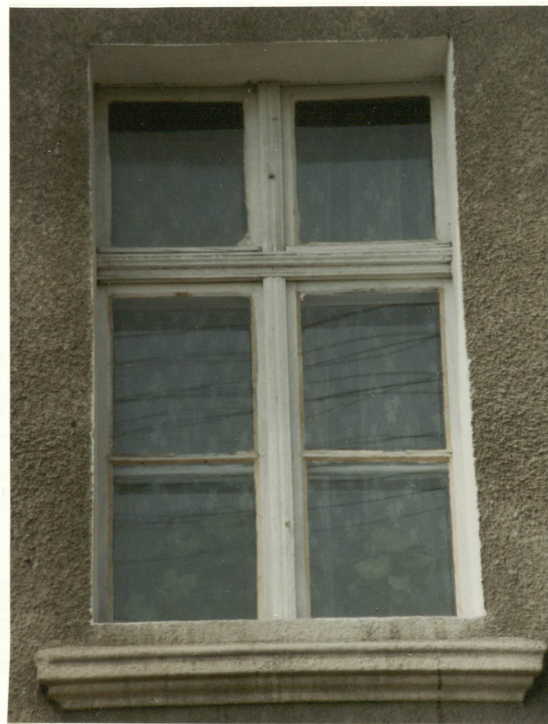
4.

Otwory. *Otwory okienne* ujednolicone w poszczególnych kond., pod względem proporcji i rozmiarów, rozmieszczone regularnym rytmem, różniącym się w obu elewacjach. Otwory prostokątne, większe i smuklejsze w górnej kond. Bardziej przysadziste otwory przyziemia pozbawione są obramień, w nich okna 2-skrzydłowe, w konstrukcji krosnowej. Otwory górnej kond. fasady z profilowanymi podokiennikami i oknami skrzynkowymi lub krosnowymi podwójnymi; okna 2-skrzydłowe, ze ślimieniem przechodzącym w krzyżu pozornym i ze szczeblinami pojedynczymi. Okna elewacji zach. pozbawione podokienników. Część otworów okiennych powstała wtórnie, w trakcie przebudów - okno części pn. przyziemia fasady, powstałe w miejscu zamurowanego częściowo otworu wejściowego, małe otwory okienne (przyziemie fasady, 2-ga kond. elew. zach.).
