KARTA EWIDENCYJNA ZABYTEKÓW  
ARCHITEKTURY I BUDOWNICTWA

**OBORA, OB. CHLEWIA (bud. nr 7)**  
w zespole pałacowo-folwarcznym

**OSIEK  
GRODKOWSKI**

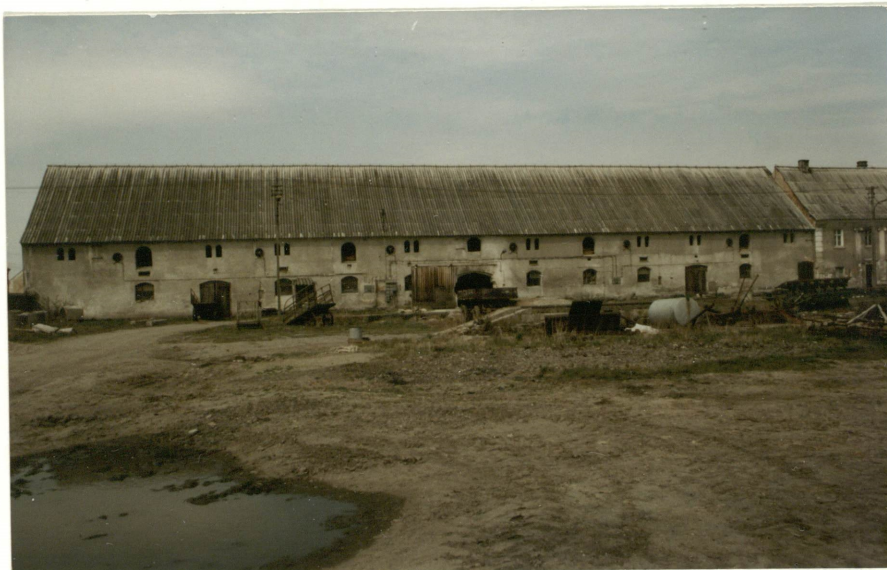
11. Zdjęcie, rzut, przekrój, sytuacja, orientacja

**Elewacja wsch. - frontowa.** 2-kond., 13-osiowa (w przyziemiu 12 osi wskutek wtórnego zamurowania pd. otworu drzwiowego); ściana tynkowana gładko, pozbawiona dekoracji i jakichkolwiek elementów artykulacyjnych poza otworami; otwory okienne ujednolicone w poszczególnych częściach budynku, w regularnym układzie, rytalizującym elewację; w górnej kond. występuje alternacja otworów transportowych z małymi zdwojonymi otworami wentrznikowymi, oprócz nich, także regularnie rozmieszczone, wtórne okrągłe otwory wentylacyjne z elektrycznymi wentylatorami; otwory wejściowe w symetrycznym, dośrodkowym układzie (zachwianym przez zamurowanie skrajnego otworu pd.), z najszerszą bramą na osi środkowej.

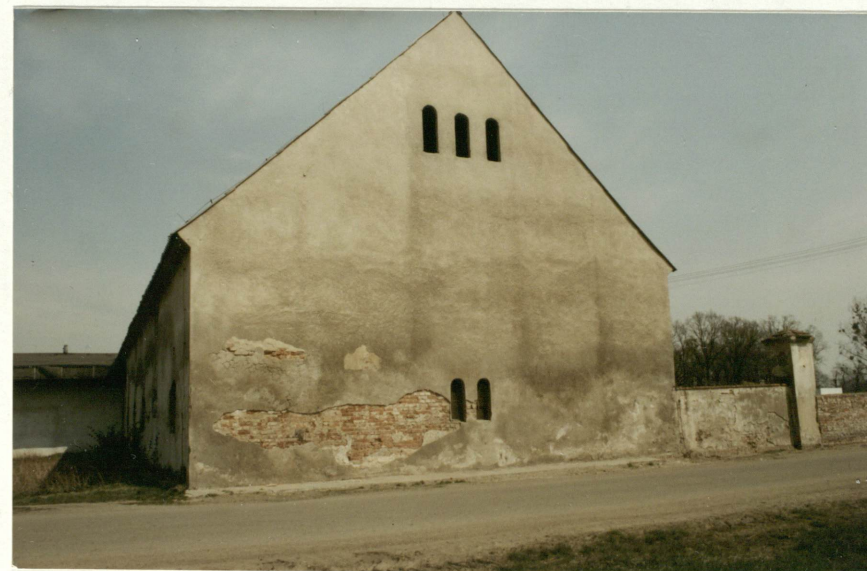
**Elewacja pd.** Gładko tynkowana ściana, pozbawiona elementów dekoracyjnych i artykulacyjnych, poza, skupionymi w środkowej części małymi otworami wentrznikowymi; otwory odpowiadają kształtem zdwojonym otworom w kond. strychowej pozostałych elewacji - małe smukłe prostokąty, z pełnołukowymi zamknięciami; rozmieszczone są w dwóch kondygnacjach - u góry, w szczycie trzy, w przyziemiu dwa.

1. Widok elewacji frontowej, wsch.
2. Elewacja pd.
3. Widok elewacji zach. od pd.
4. Pn. część elewacji zach.
5. Wnętrze obory.
6. Narożnik pd.-zach. wnętrza.
7. Fragment strychu z więźbą dachową.

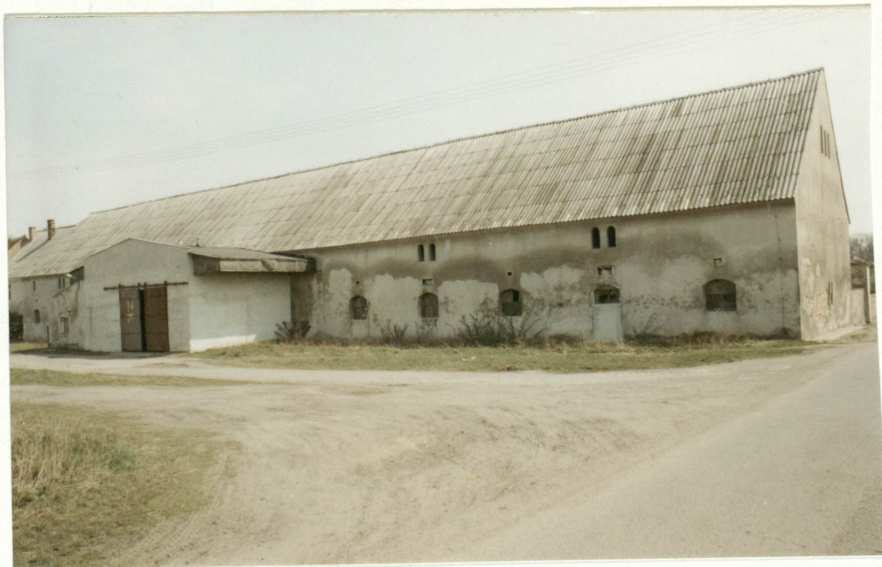
3.

**Elewacja zach.** Gładko tynkowana ściana, rozczłonkowana współczesną, 2-częściową przybudówką, przesuniętą nieco w kierunku pn. od osi środkowej; pierwotnie regularny układ otworów okiennych, ujednoliconych w poszczególnych kond. (u dołu pojedyncze, zamknięte odcinkowo, u góry mniejsze, zdwojone, z zamknięciami pełnołukowymi), uległ zachwianiu przez zamurowanie części otworów kond. strychowej; otwory stanowią główny element artykulacyjny elewacji;

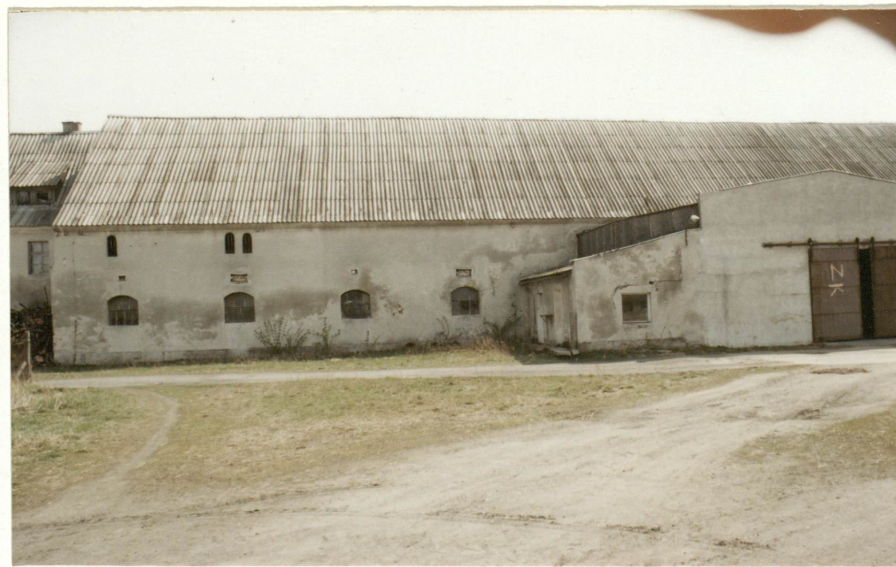
4.

w przybudówce szeroki prostokątny otwór bramny.

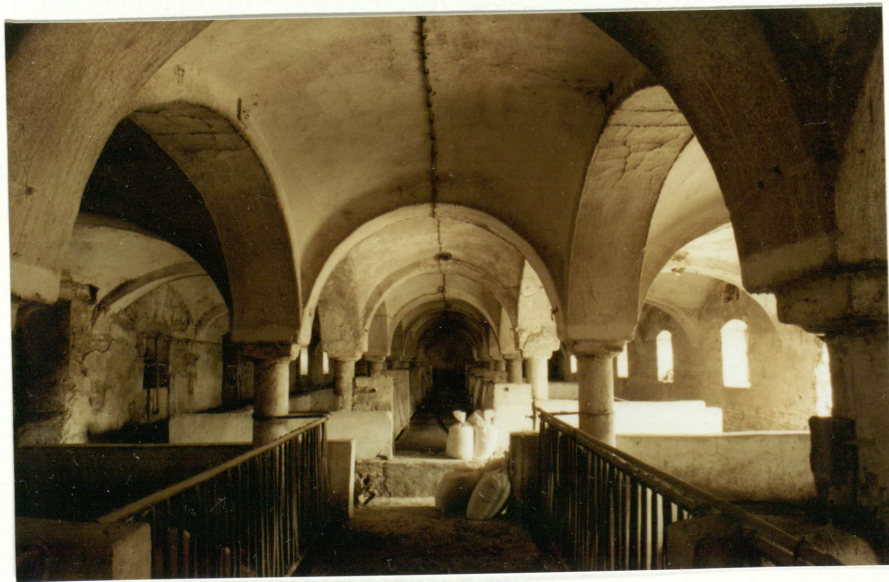
5.

**Sklepienia i stropy.** Wnętrze obory sklepienie w trzech traktach i 13-tu przęsłach czeską kapą, wspartą na dwóch rzędach przysadzistych kamiennych kolumn z głowicami doryckimi, o płaskich, talerzowatych echinusach i masywnych abakusach. Przybudówka zach. współczesna, z otwartą więźbą dachową.

**WNĘTRZE.** Wnętrze obory jednoprzestrzenne, w całości sklepione czeską kapą i podzielone dwoma rzędami kolumn na trzy trakty i 13 przęseł; środkowy trakt nieco węższy od pozostałych, pełni funkcje komunikacyjne; na obu krańcach budynku, w narożnikach wsch. klatki schodowe (pd. nie używana); w dobudowanej współcześnie przybudówce zlokalizowano pomieszczenia pomocnicze; na strychu magazyn paszy.

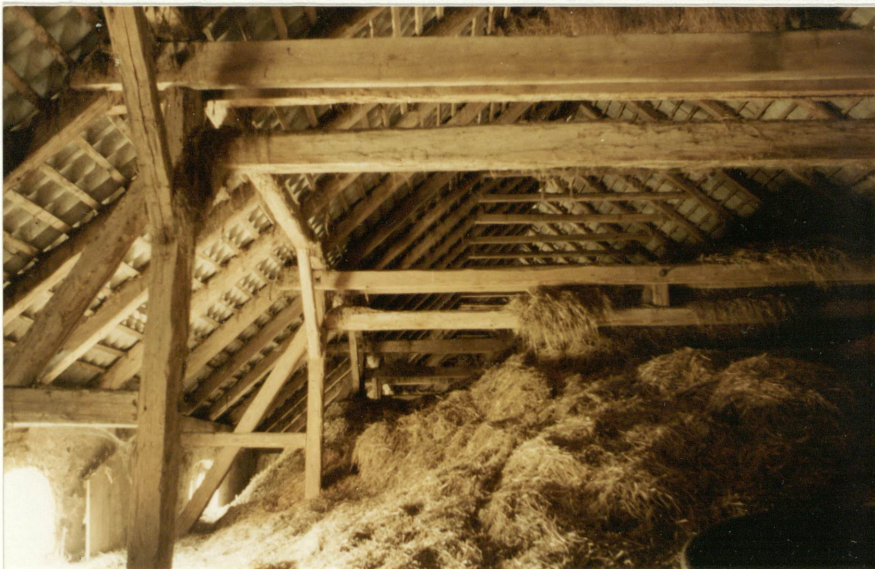
7.

**Więźba dachowa.** Konstrukcja dachu korpusu drewniana: płatwiowo-kleszczowa, z niewielką ścianką kolankową, na podwójnej ścianie stolcowej, z rozporą i zastrzałami w płaszczyźnie więzarów, w kierunku kalenicowym usztywniona mieczami; u góry krokwie rozparte dodatkowo rzędem małych jętek. W przybudówce zach. współczesna stalowa więźba kratownicowa.
