ZAŁOŻENIE PAŁACOWO-PARKOWO-FOLWARCZNE

2. Czas powstania
2 poł XIX w.
1860 r., 1 ćw. XX

3. Miejscowość
N A R O K

1. Miejscowość.	NAROK	4. Obiekt (nazwa jak w karcie)	5. Zawartość wkładki (nazwa materiału uzupełniającego)
2. Gmina	DĄBROWA	ZAŁOŻENIE PAŁACOWO-PARKOWO-FOLWARCZNE	cd opisu, zdjęcia
3. Województwo	OPOLE

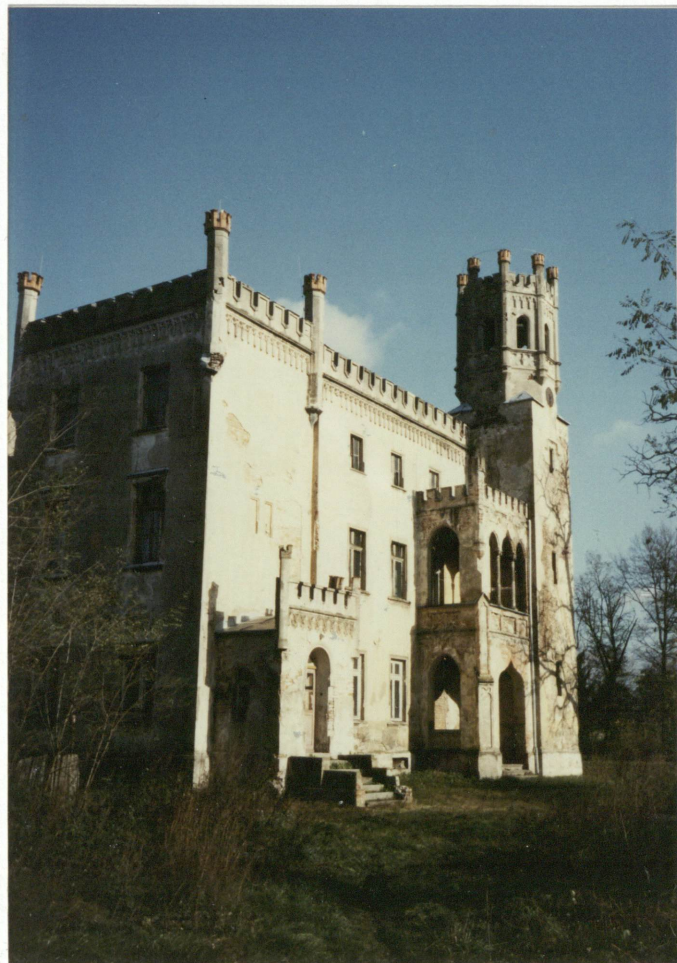
4.

43. Pałac-fasada-ozdobny fryz międzykondygnacyjny-ryzalit
44. Loggia-człon dobudowany od pd.(pałac)
45. Pałac-widok od strony pd.wsch.
46. Widok na ryzalit frontowy-pałac

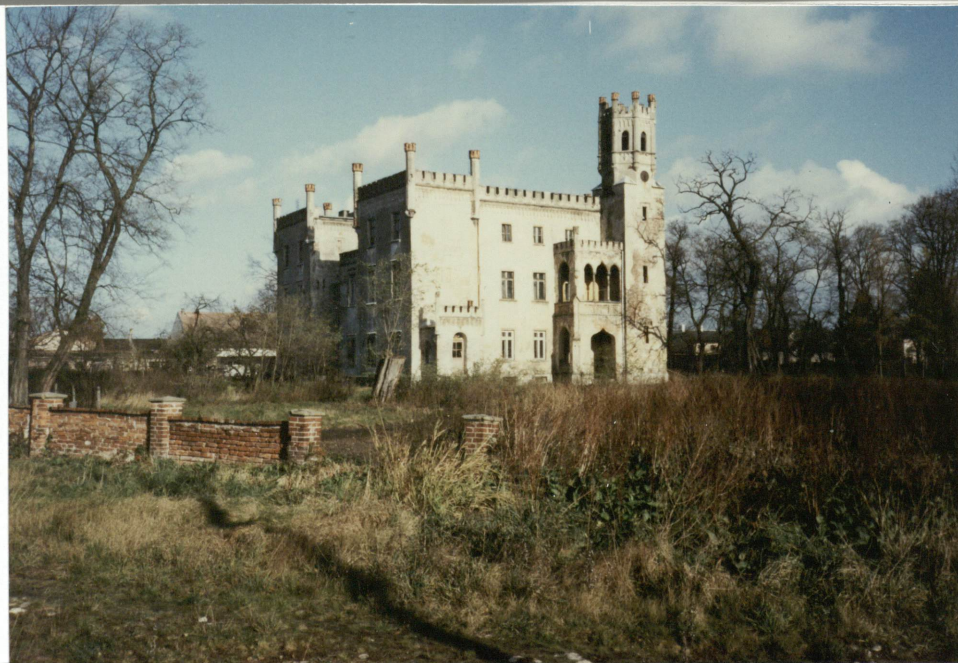
1. Elewacja południowa pałacu
2. Widok ogólny pałacu i resztek parku od pd.-zach.
3. Fragment fasady pałacu-kartusze herbowe
4. Pałac-dobudowana loggia
5. Widok od strony pałacu na zachód

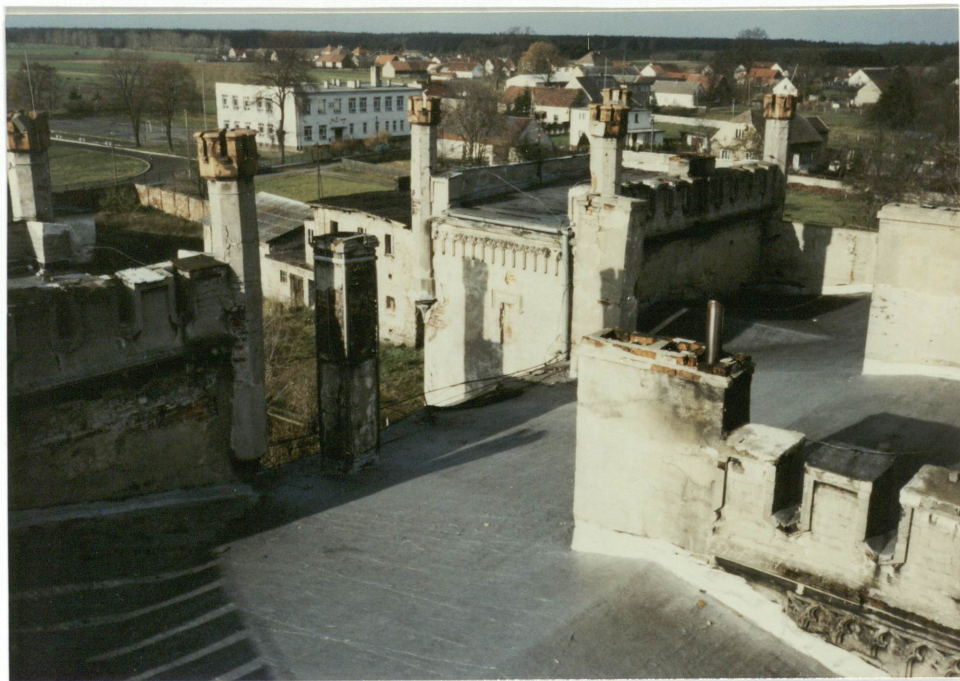
11. Widok od frontu pałacu na oficynę
12. Widok z wieży pałacowej w stronę kościoła
13. Pałac-połacie dachu-widok z wieży
14. Widok z wieży pałacowej na spichlerz i obory

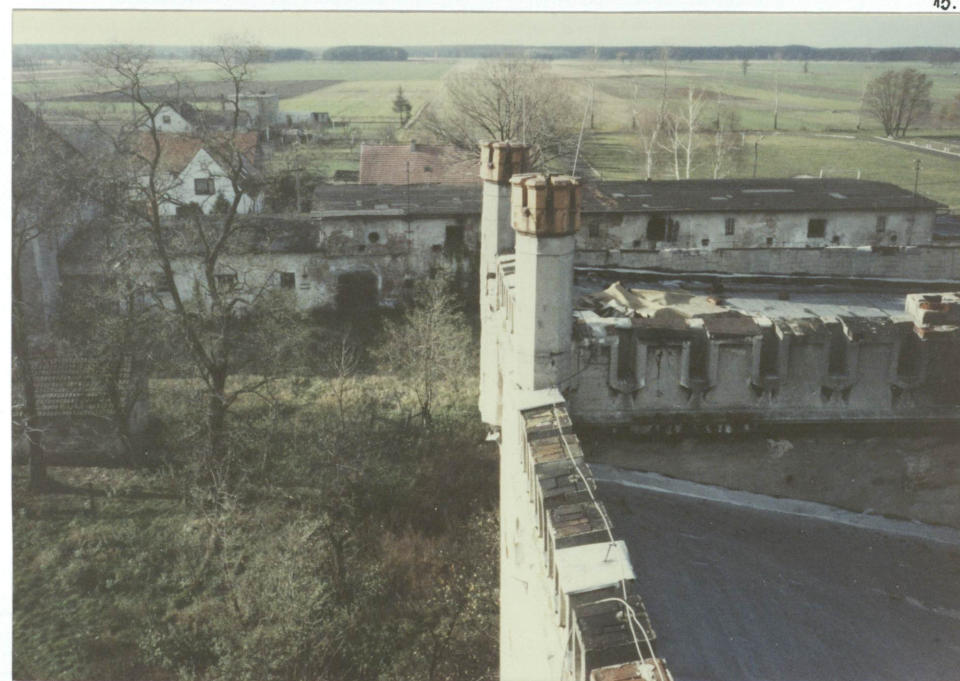
15. Widok z wieży pałacowej na dawne stajnie
16. Widok z wieży pałacowej na wjazd do parku
w głębi zapewne budynek młyna(?)
17. Zabudowa zachodniej krawędzi podwórza
widok od pd.

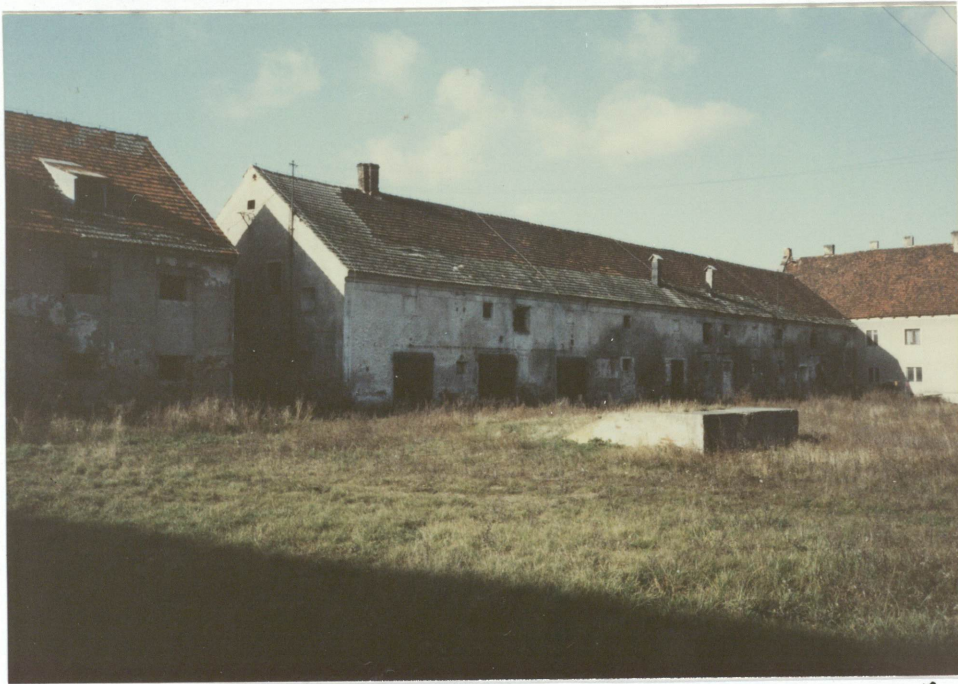
18. Elewacja wschodnia obory
19. Brama wjazdowa na podwórze od wsch.
20. Widok na obiekty przy pn. obrzeżu podwórza
21. Mur ogrodzeniowy od zach.
22. Dom mieszkalny przy ul Bocznej

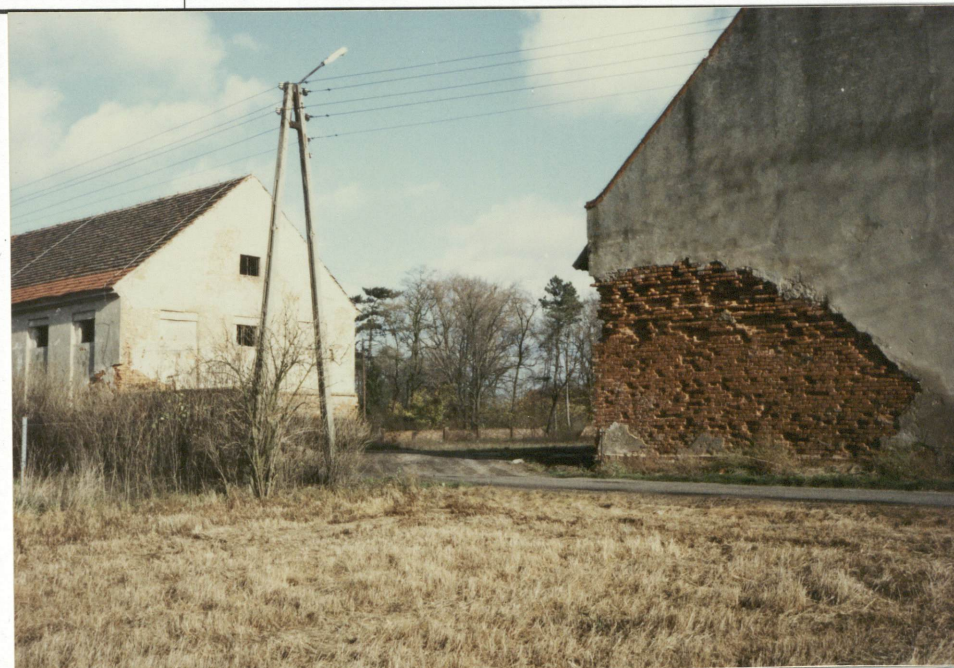
27. Nowszy wjazd między spichlerzem a stodołą
28. Spichlerz-widok od strony stodoły

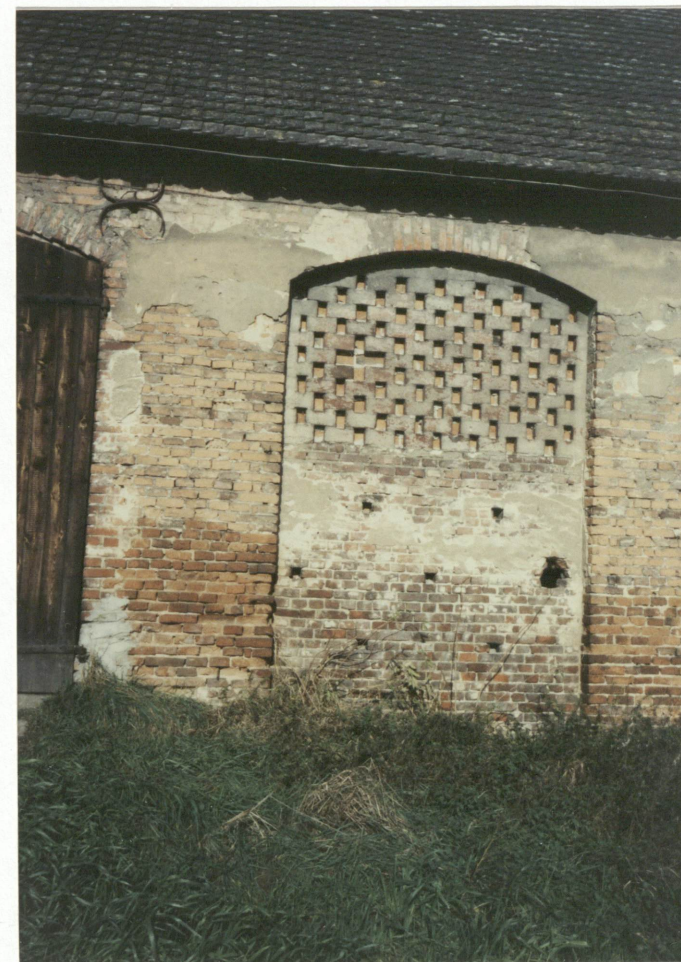
47. Pałac-przedśionek w ryzalicie frontowy-otwory
48. Pałac-wieża-widok od wschodu
49. Stodoła-płycina w elewacji pd.
50. Elewacja pd. członu wsch.stodoły

Ewidencjonowane stodoły zamykają podwórze folwarczne od strony południowej. Zabudowa tej pierzei składa się zasadniczo z dwóch stodół rozdzielonych tzw. ściankami ogniowymi na cztery człony. Stodoły te wzniesione zostały zapewne na przełomie lat 70./80. XIX wieku.

Ściany murowane z cegły ceramicznej, pełnej, na zaprawie wapienno-cementowej, na podmurówce kamiennej. Wieżba drewniana, o podstawowej konstrukcji płatwiowo-kleszczowej, z krokwiemi wspartymi na płatwiach stołcowych i przyściennych; płatwie niesione przez słupy dochodzące do poziomu klepiska. Połacie dachu kryte dachówką karpiówką, podwójnie, w tzw. koronkę. Schodów wewnętrznych-brak. Na klepiskach posadzka betonowa, w większości sąsieków ubity grunt. Stodoła na rzucie wydłużonego prostokąta, jednoktowa, szerokofrontowa, z przejezdnymi klepiskami poprzecznymi na osi poszczególnych członów. Bryła zwarta, zasadniczo nie podpiwniczona, w kształcie leżącego, silnie wydłużonego prostopadłościanu nakrytego wysokim dachem dwuspadowym. Elewacje obecnie zasadniczo ceglane, ze śladami dawnego gładkiego tynku. Elewacje wzdłużne członu zachodniego regularnie artykułowane dużymi blendami w kształcie stojącego prostokąta sklepionego od góry odcinkowo; w górnej części blend elewacji południowej liczne otwory wentylacyjne tworzące konstrukcję ażurową. Natomiast elewacje członu wschodniego stodół-urozmaicone lizenami, również z ażurowo zrobionymi polami wentylacyjnymi. Otwory drzwiowe zamknięte odcinkowo; wrota drewniane, dwuskrzydłowe, deskowo-listwowe-zastrzałowe.

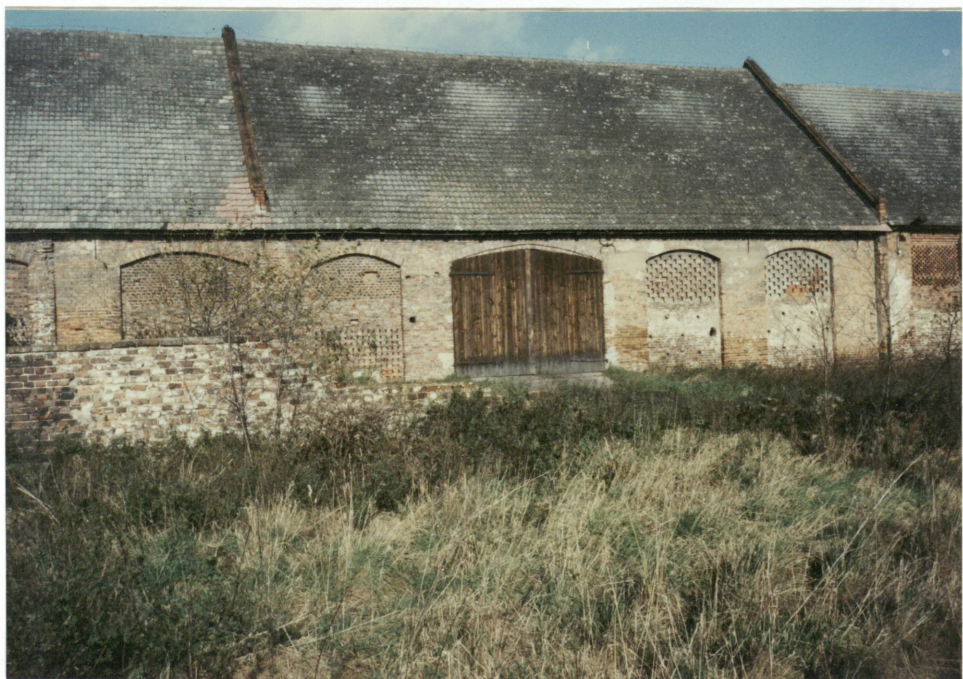
51. Elewacja pd. członu zach.stodoły
52. Widok od pd.,na pierwszym planie resztki muru
53. Stodoły-elewacja północna.

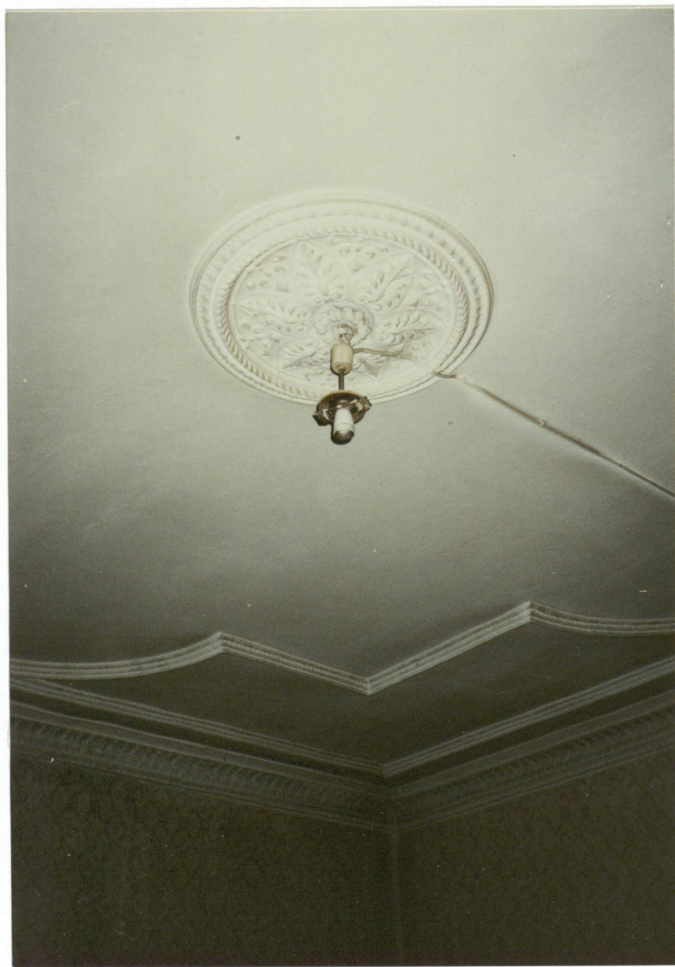
1. Sztukaterie sufitowe-rozeta w pn.-zach. pomieszczeniu parteru
2. Sztukaterie sufitowe, faseta-w południowo-wsch. pomieszczeniu parteru
3. Sztukaterie-pd.-wsch. pomieszczenie parteru
4. Balustrada schodów
5. Główne drzwi wejściowe
6. Drzw wewnętrzne-z holu parteru
7. Otwór okienny parteru-składane okiennice
8. Drzwi wewnętrzne parteru ze szpaletami
9. Fragment więźby
10. Schody do piwnicy
11. Fragment więźby
