1. Obiekt :

OFICyna ZAMKOWA

3. Miejscowość :

NIEMODLIN

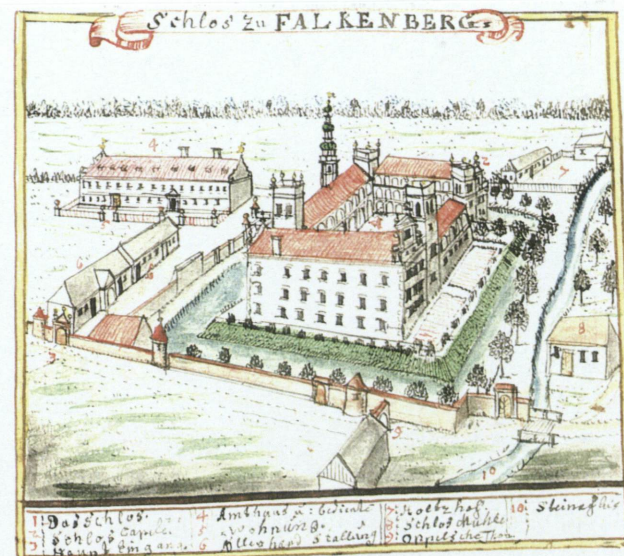
Friedrich Bernard Werner, Widok zamku w Niemodlinie z lotu ptaka, rysunek z 1750 r.

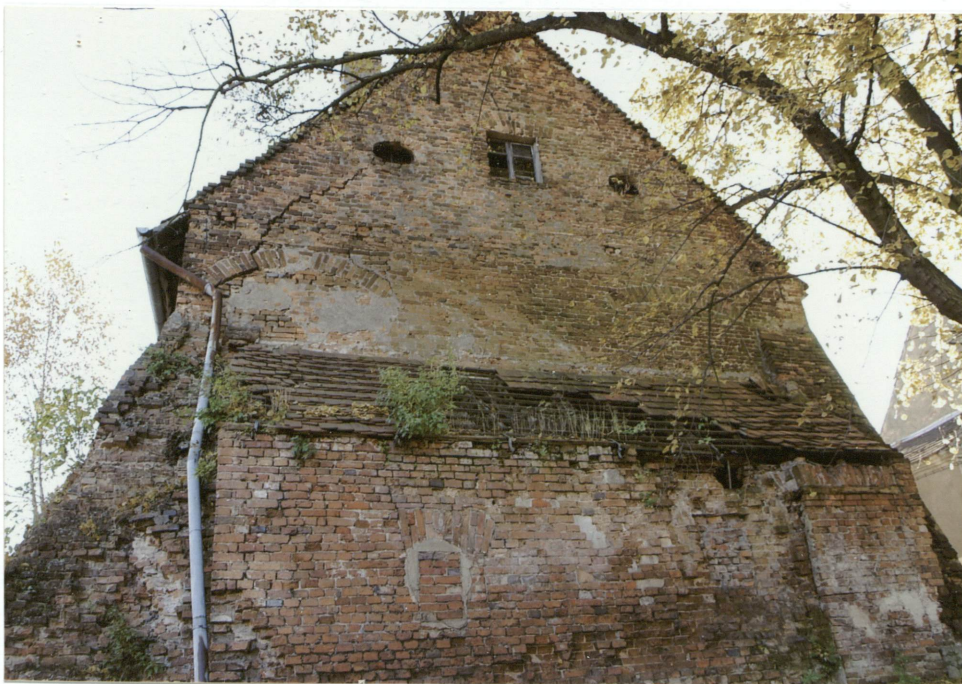
2

- 2) Elewacja zachodnia oficyny – szkarpy narożne, przybudówka mieszcząca dawniej schody ;
- 3) Elewacja zachodnia– ujęcie od strony południowego zachodu ;

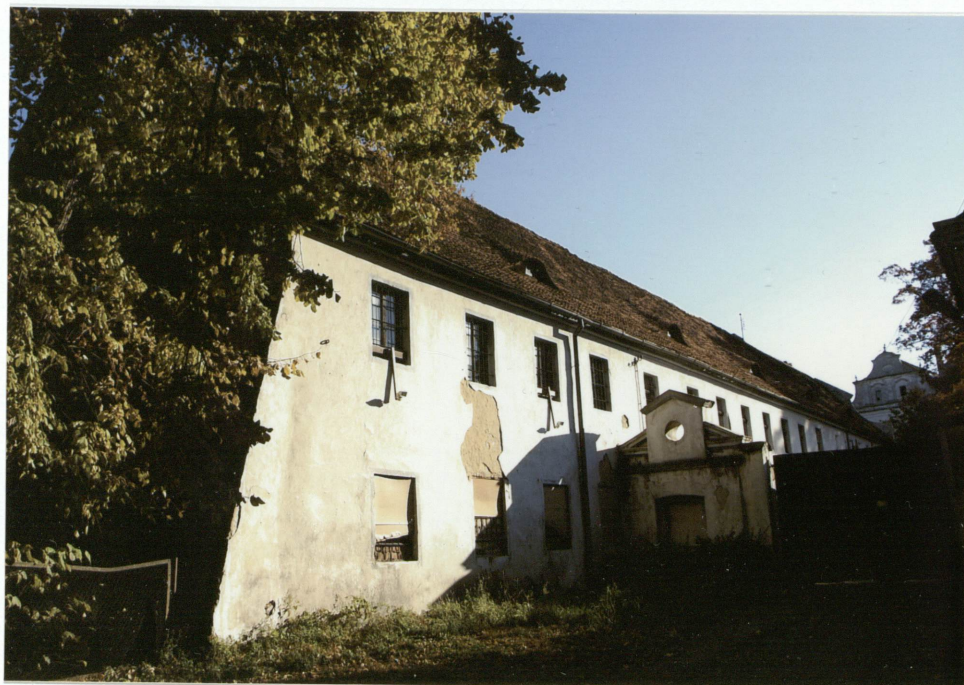
4

- 4) Zachodni część oficyny, w głębi barokowa bramka ;
- 5) Zachodnia część oficyny – widok od strony południowej ;
- 6) Fragment barokowej bramki – ujęcie od zachodu ;

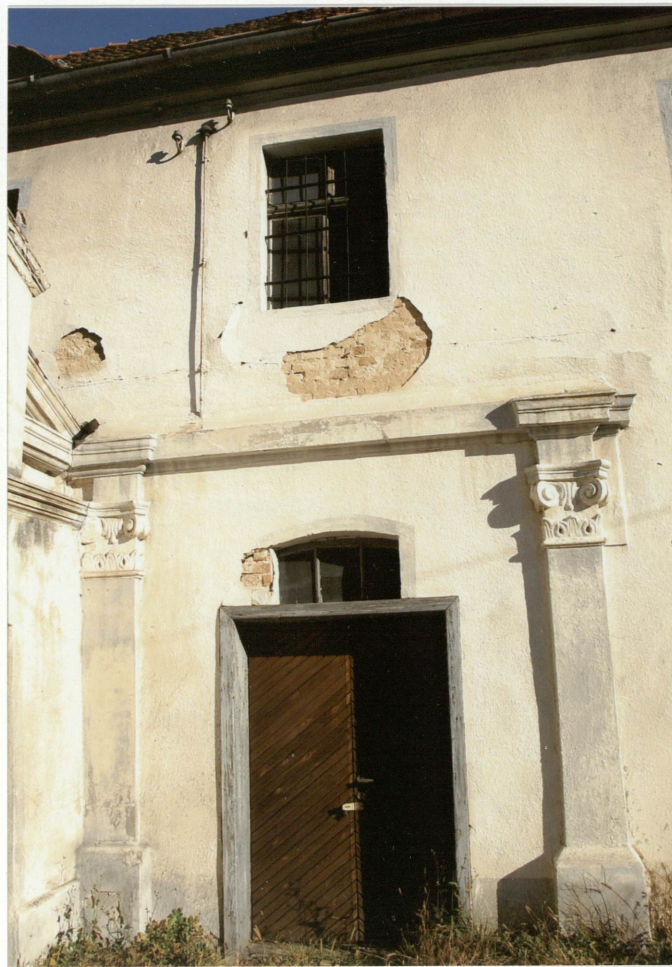
7

- 7) Dawne wejście główne (zdekompletowany portal XVII-wiecznej oficyny) ;
- 8) Okno w elewacji południowej - parter ;
- 9) Okno piętra , elewacja południowa ;

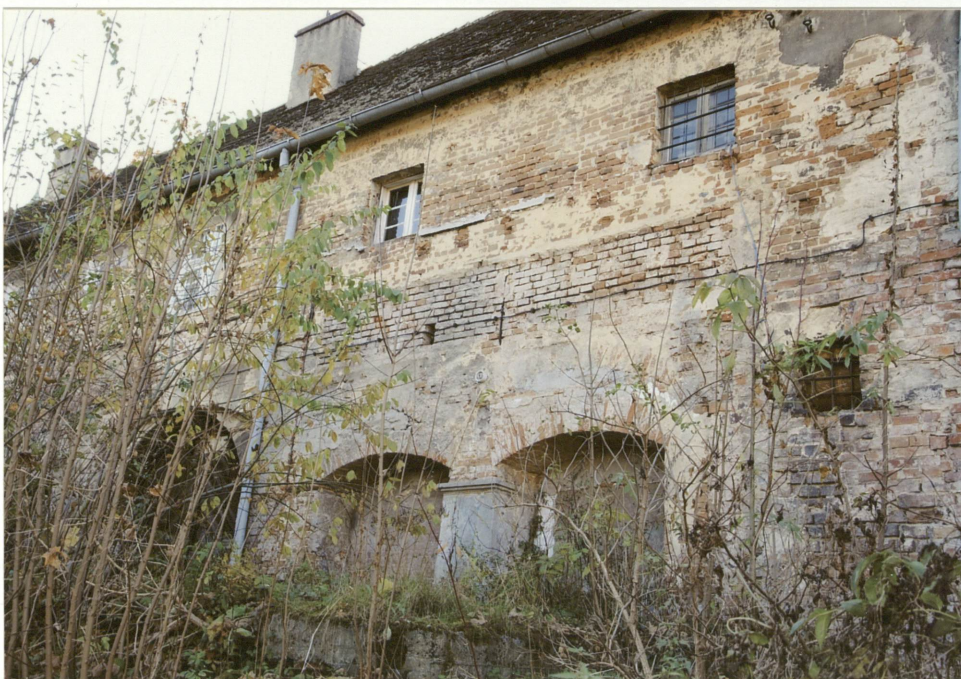
15

- 14) Elewacja północna - część wschodnia ;
- 15) Elewacja północna – zbliżenie zablokowanej arkady ;
- 16) Elewacja północna, szkarpy, współcześnie przemurowane partie ;

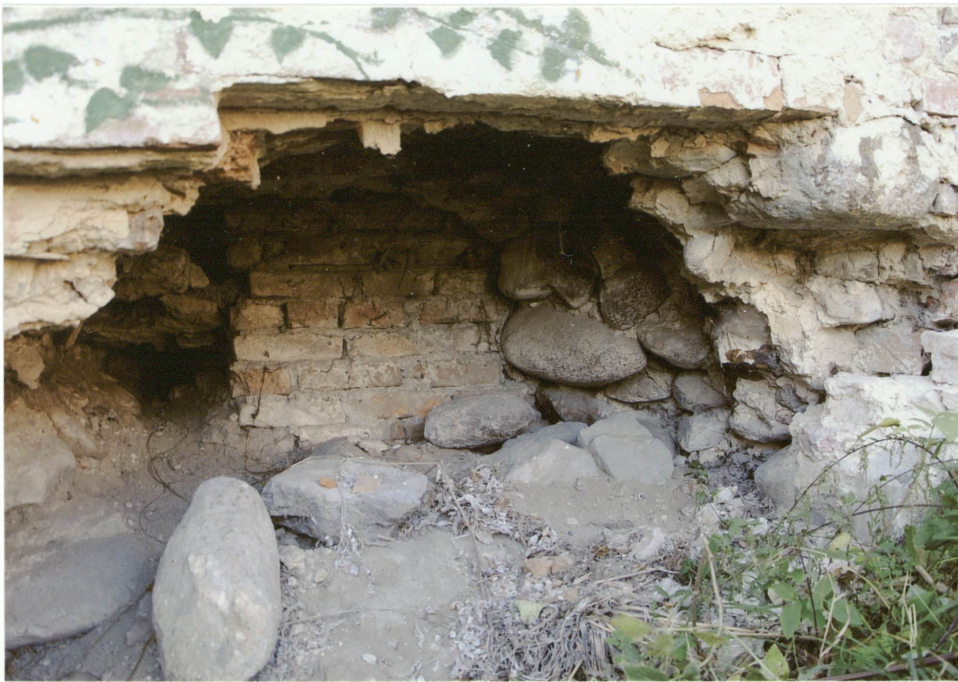
19

- 17) Elewacja północna, ujęcie od północnego wschodu ;
- 18) Zachodnia część elewacji północnej ;
- 19) Przyziemie – wewnętrzna struktura muru (zapewne gotyckiego) ;

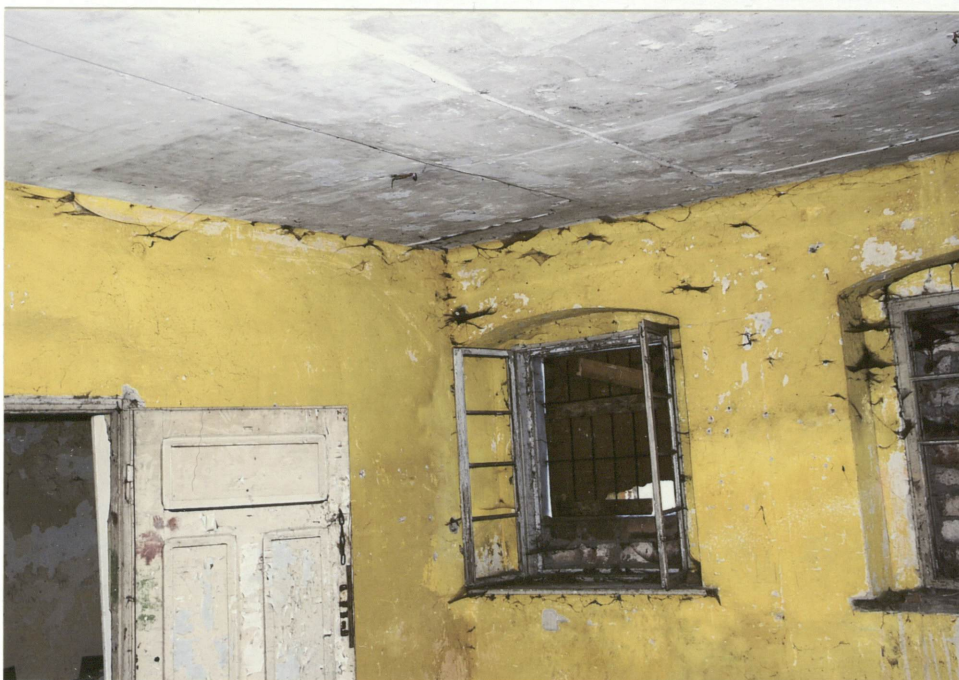
22

- 20) Narożnik północno – zachodni ;
- 21) Sień od wewnątrz – wejścia zachodniego ;
- 22) Trakt południowy, izba w części zachodniej (XVII – wiecznej) oficyny ; odkrywka malowanego stropu barokowego ;

Istotne jest, by w programie rewaloryzacji zespołu zamkowego uwzględnić i zabezpieczyć malowane stropy XVII-wiecznej części oficyny, z uwagi na ich prawdopodobne pokrewieństwo stylowe i czasowe z analogicznymi stropami występującymi w zamku. Potrzebna jest także kontynuacja badań obiektu.

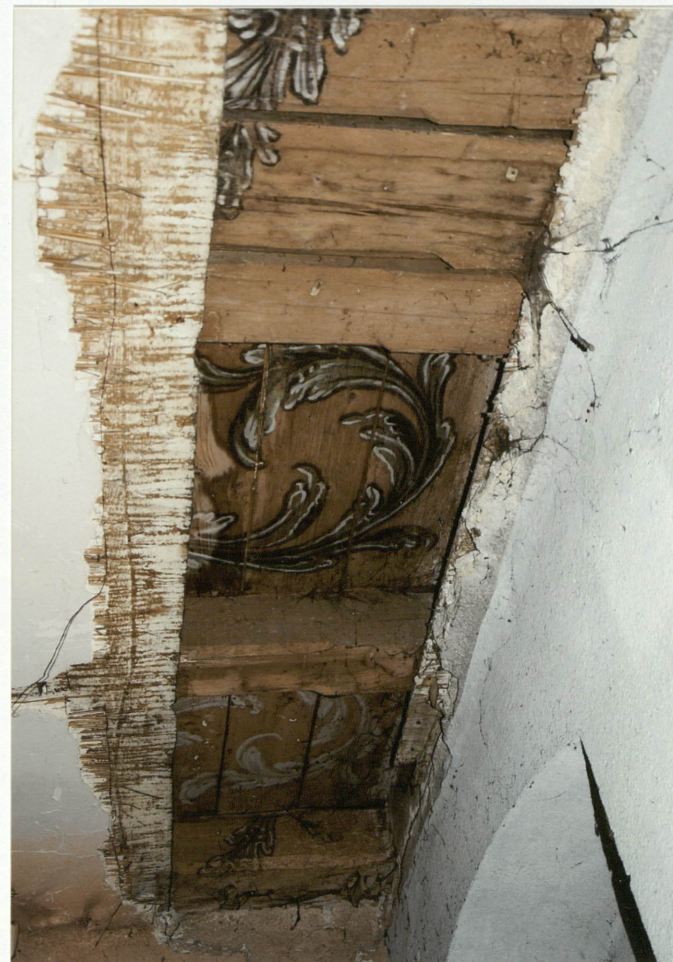
23

- 23) Izba w trakcie południowym – podzielone wtórnie duże pomieszczenie, obecnie z płaską, ramową

dekoracją sufitu. Ten późniejszy sufit przykrywa barokowy strop malowany o konstrukcji belkowej ;

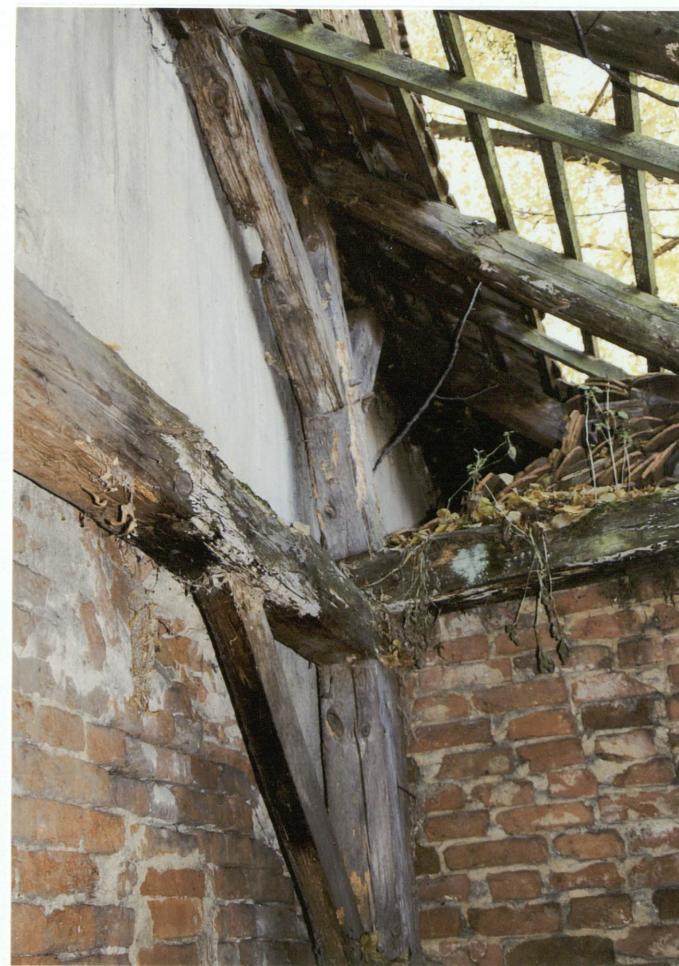
26

- 24) sklepienie pomieszczenie parteru w części zachodniej oficyny ;
- 25) korytarz w części północnej oficyny – widok w stronę zachodnią ;
- 26) Wnętrze przybudówki zachodniej mieszczącej pierwotnie klatkę schodową – zniszczona konstrukcja dachu ;

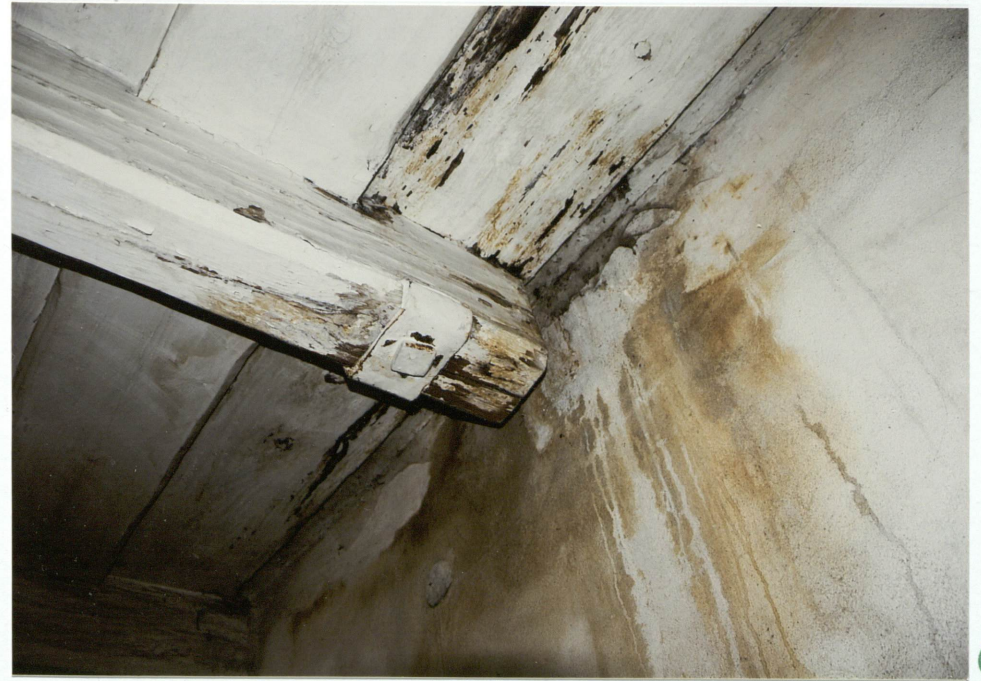
38

- 37) Wnętrze jednej z izb piętra, okno, strop ;
- 38) Zniszczony, naprawiany w niewiadomym czasie drewniany strop na piętrze ;
- 39) Zbliżenie drewnianego stropu – belki fazowane ;

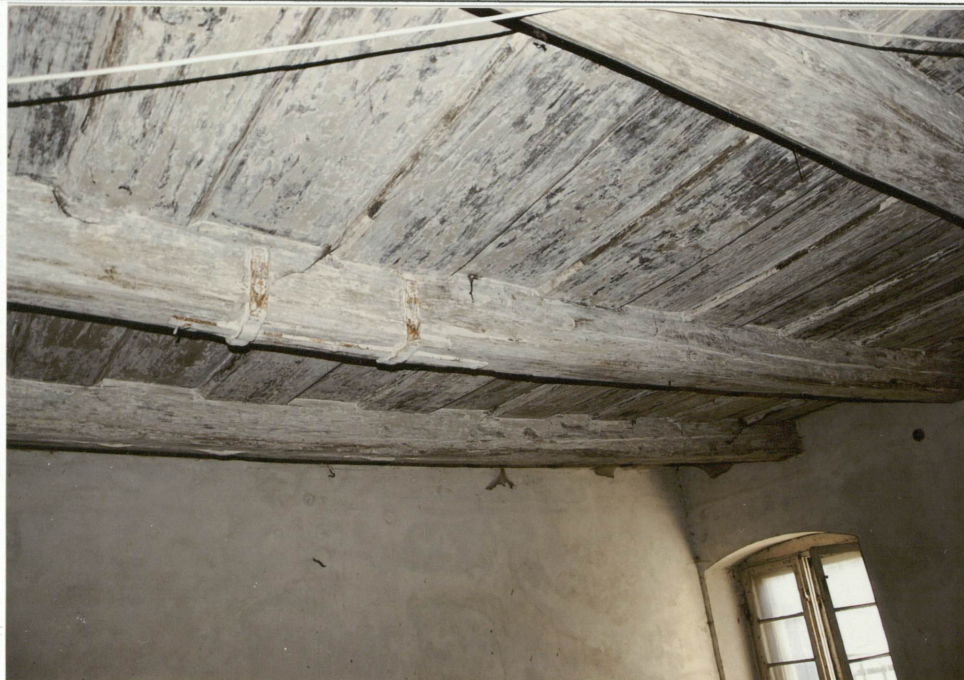
41

- 41) naprawy ugiętego stropu belkowego na piętrze za pomocą stalowych strzemion ;
- 42) małe pomieszczenie piętra sklepienie murowaną kolebką ;
- 43) pomieszczenie na piętrze w zachodniej części oficyny

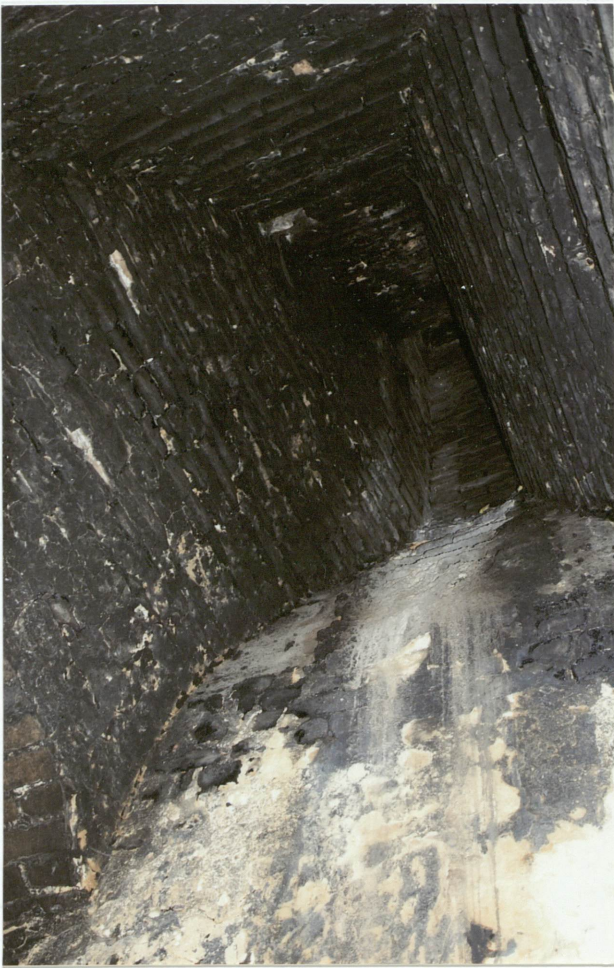
45

- 44) korytarz (zachodni skraj), drabina prowadząca na strych ;
- 45) ceglane sklepienie butlowe (wędzarni, suszarni, czarnej kuchni ?) ;
- 46) schody drabiniaste prowadzące na strych ;

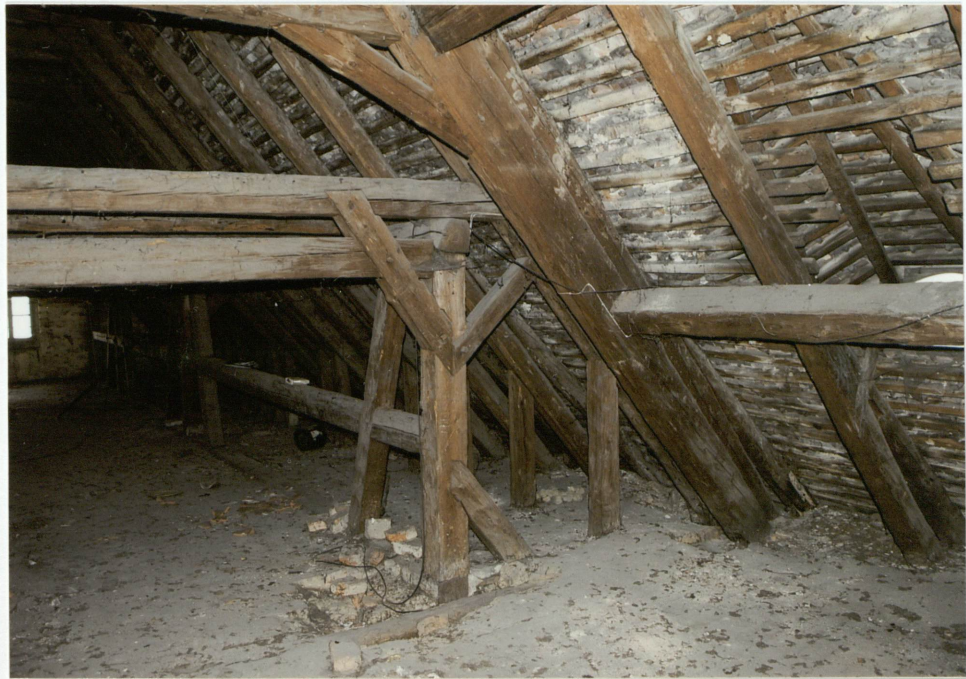
48

- 47) górna część sklepienia butlowego na strychu, przechodząca wyżej w komin ;
- 48) więźba dachowa starszej, zachodniej części oficyny (XVII-wiecznej) ;

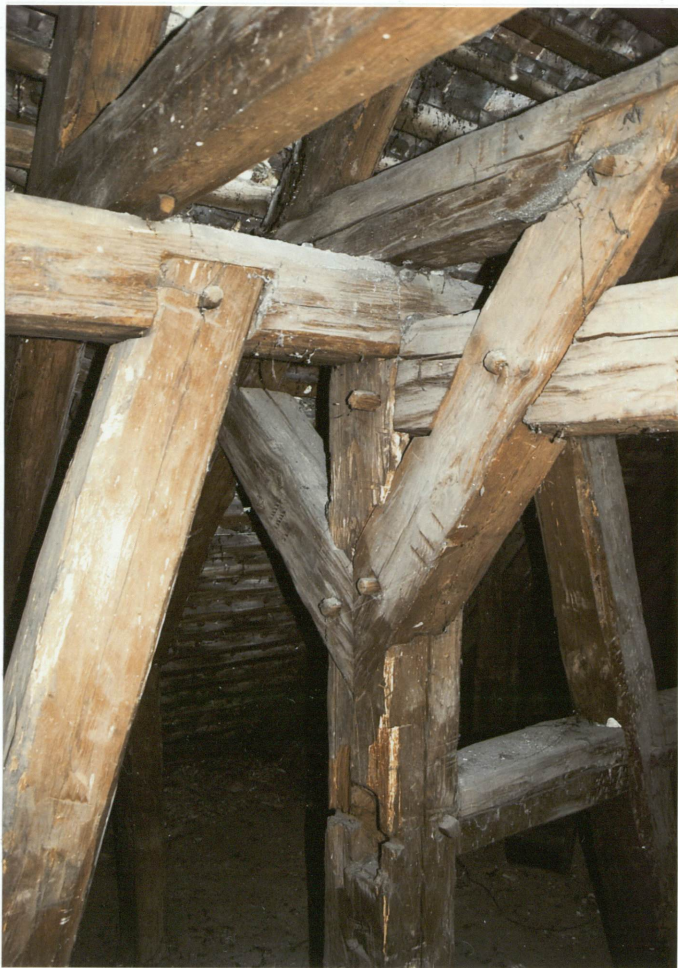
53

- 52) zbliżenie więźby XVIII-wiecznej wraz z częścią ściany szczytowej oficyny ;
- 53) zbliżenie partii więźby – znaki ciesielskie słupa i mieczy ;
- 54) zbliżenie nowszej części więźby – ujęcie górnych partii, sposób łączenia krokwi z jętkami.
