1. Obiekt

BUDYNEK ADMINISTRACYJNY

KLUCZBORK

ul. Katowicka 8 a
46 - 200 Kluczbork

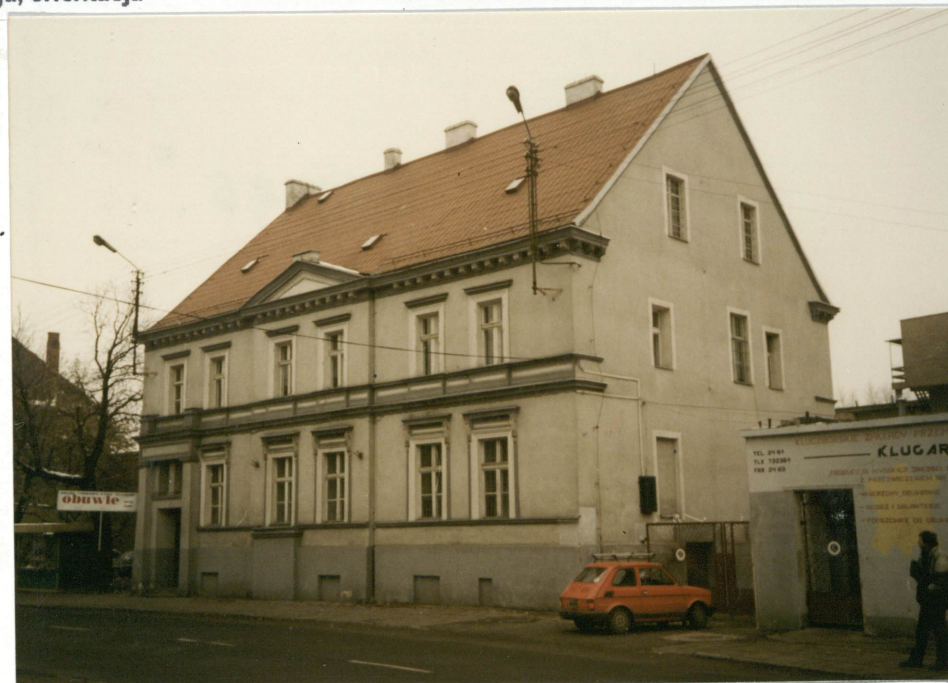
11. Elewacja frontowa budynku, neg. 700/762/5, sytuacja, orientacja

Elewacje - z wyjątkiem frontowej, prawie bez wystroju. Elewacja frontowa i południowa sześćoosiowa. Okna ujęte w profilowane opaski zwieńczone ozdobnymi nadprożami. Gzyms międzykondygnacyjny wyraźnie zaznaczony. Gzyms wieńczący o formach porządku korynckiego, wsparty na wydatnych wolutach. W lewym, pld.-zach. narożniku budynku znajduje się brama wejściowa (nieczynna) o stolarce bogato zdobionej. Miejsca dawnych przeszkleń zamknięte kutą kratą o dekoracyjnej formie.

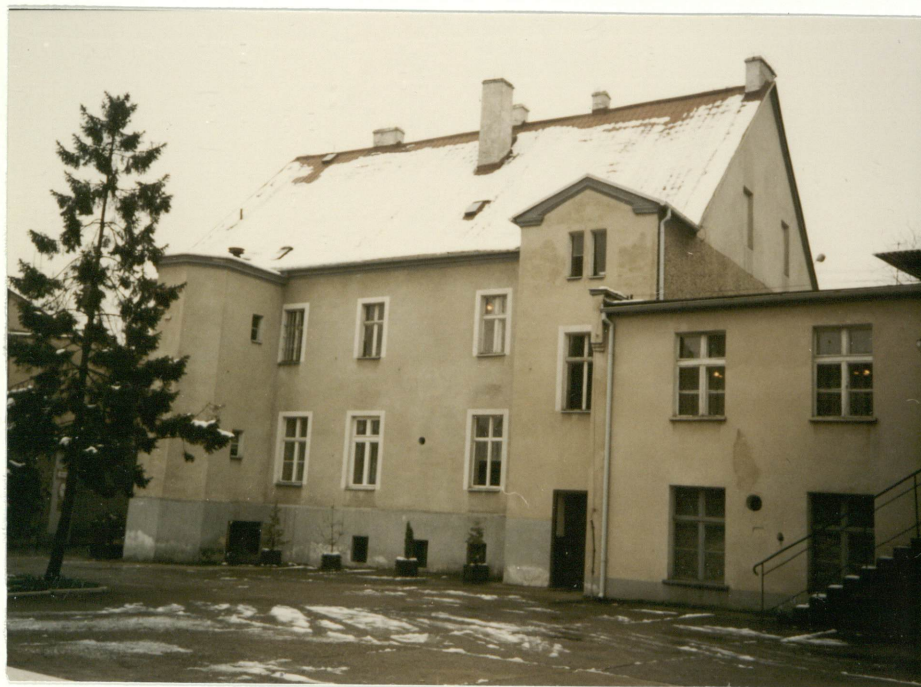
Elewacje boczne bez detalu. Elewacja północna od podwórza zniekształcona przez dobudowanie pionu sanitarnego w formie prostego komina o ściętych narożach.

1. Elewacja płn., neg. 700/762/2

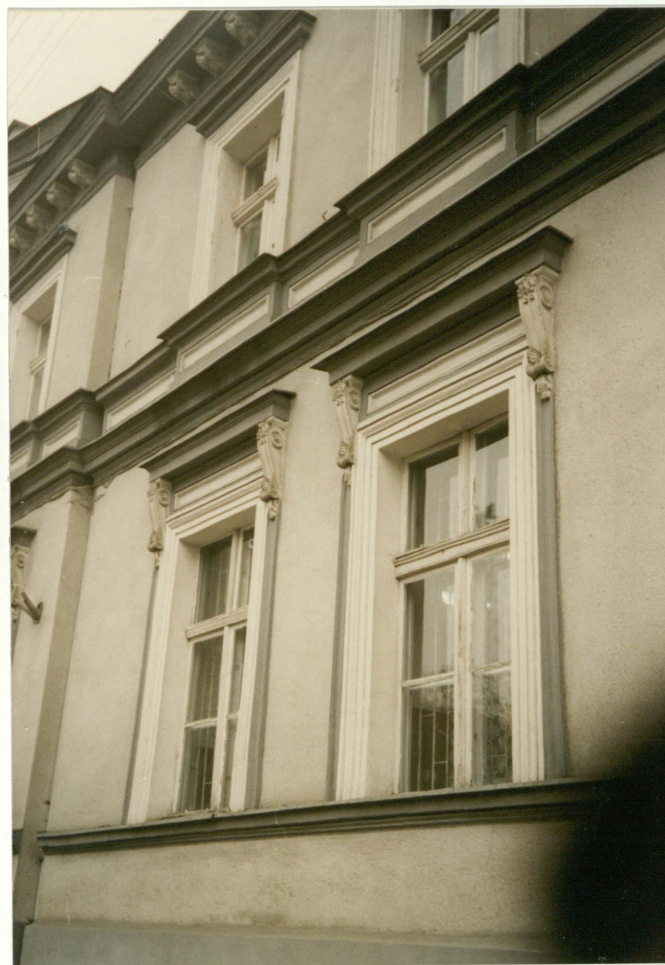
2. Fragment elewacji płd. i detal, neg. 700/762/3

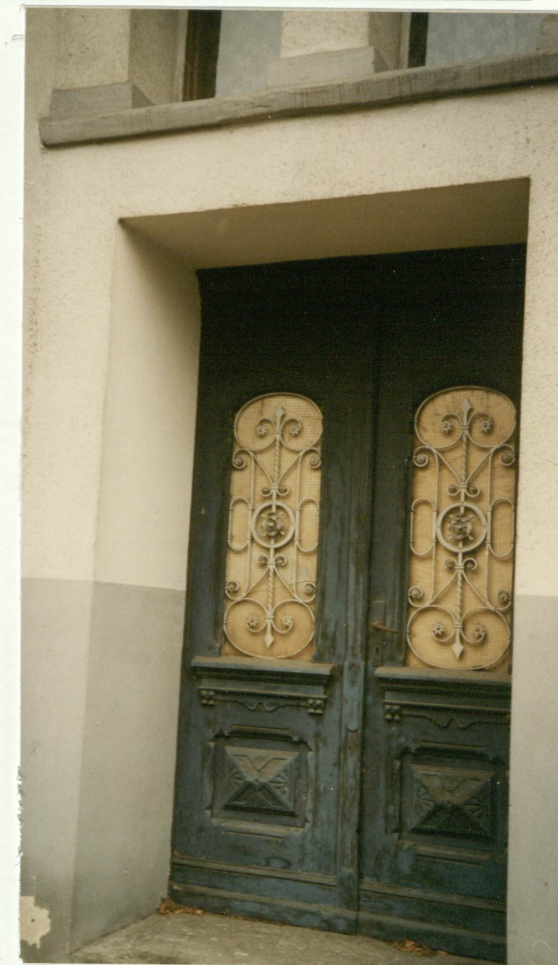
W ramach przebudowy (w latach 50-tych XX w.) zamknięto na stałe wejście od ulicy.

3. Dawne drzwi wejściowe do budynku (zamurowane od wewnątrz), neg. 700/762/4
