DOM MIESZKALNY – (KAMIENICA CZYNSZOWA)

KLUCZBORK

46-200 Kluczbork
ul. Niepodległości 2
km. 6, dz. nr 203/3
nr hipoteczny **KW**

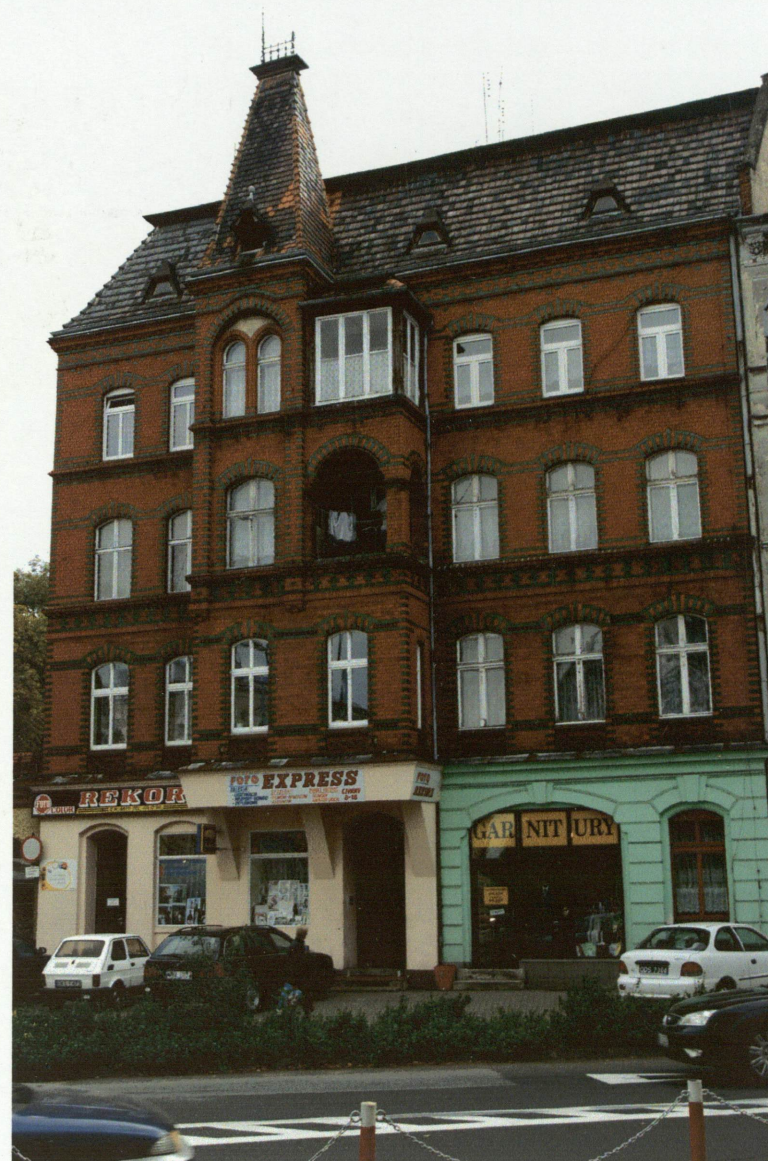
ELEWACJE: Elewacja frontowa – wschodnia: z bogatym wystrojem architektonicznym (gzymsy, obramienia okien artykulacja i dekoracja elewacji) wykonanym z cegły glazurowanej i kształtek ceramicznych. Parter otynkowany, w części zachodniej elewacji pasowe pseudoboniowanie, w części wschodniej tynk gładki. 7-osiowa, osie wyznaczone regularnym rytmem zamkniętych odcinkowo otworów okiennych. Dominantę architektoniczną elewacji stanowi oś środkowa zaakcentowana w poziomie II i III i IV kondygnacji prostokątnym, 2-osiowym wykuszem. Parter usługowy, w przyziemiu w osi 1-ej zamknięty odcinkowo otwór wejściowy do lokalu usługowego, w osi 2 i 3-ej okna, w osi IV-ej zamknięty łukiem odcinkowym otwór wejścia głównego. Drzwi drewniane, prostokątne z zamkniętym odcinkowo naświetlem, dwuskrzydłowe z opracowaniem snycerskim płycin w części górnej przeszklone. W osiach 5,6 szeroka, zamknięta odcinkowo witryna sklepowa, w osi 7-ej okno. Na wyższych kondygnacjach okna w dekoracyjnych obramieniach złożonych naprzemiennych warstw wykonanych z kształtek ceramicznych z wałkiem w narożu i glazurowanych na kolor zielony prostokątnych cegieł. Pod oknami II kondygnacji płyciny wypełnione, ceglana, ażurową dekoracją pseudomaswerkową. Pod oknami III kondygnacji dwubarwny, ceglany fryz geometryczny (z zastosowaniem glazurowanej na zielono cegły). Pod oknami IV kondygnacji fryz z cegieł układanych rębem skośnym. W wykuszu - w II kondygnacji – para analogicznych okien, w III kondygnacji okno i loggia (w osi 6-ej) otwarta z dwóch stron arkadą o łuku pełnym wsparta na filarach. W IV kondygnacji w osi 5-ej dwa zamknięte łukiem ostrym okna (w typie biforium) umieszczone we wspólnej zamkniętej łukiem ostrym niszy, w osi 6-ej drewniana, przeszklona ścianka werandy. Nad osią 5-ą wykusz zwieńczony wysokim dachem brogowym zakończonym w kalenicy stalową, ażurową kratą i różą wiatrów. Elewacja artykułowana horyzontalnie gzymsami wykonanymi z

Elewacja północna – frontowa.

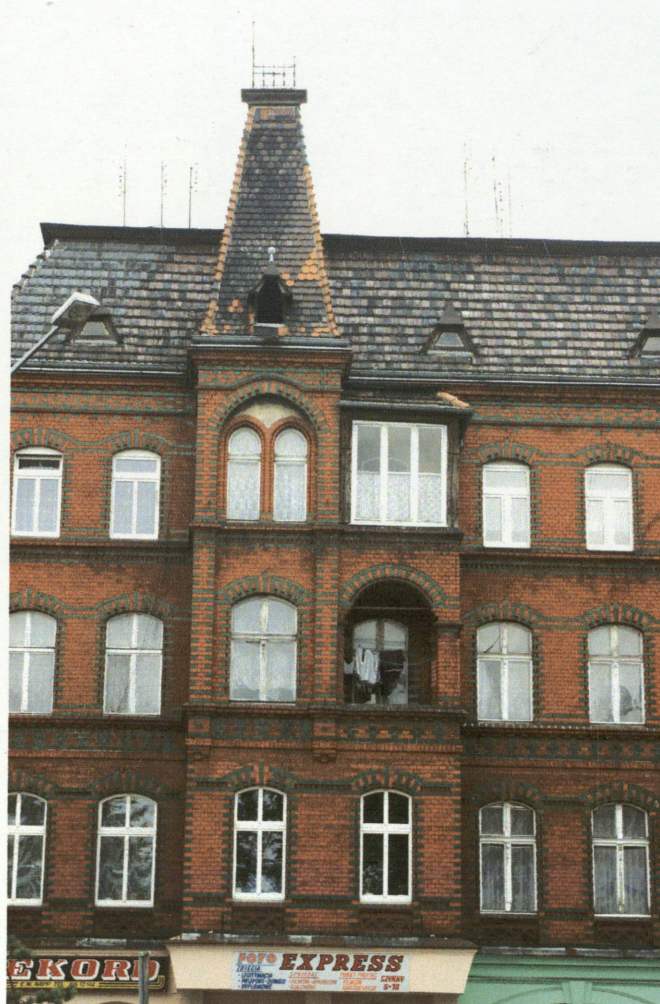
BRYŁA: Czterokondygnacyjny, podpiwniczony, kryty dachem płaskim z pulpitową połącią w elewacji frontowej i częściowo bocznej (do przełamania). Bryła niesymetryczna, rozczłonkowana wykuszem w poziomie II, III i IV kondygnacji elewacji frontowej krytej wysokim dachem brogowym oraz skrzydłami bocznymi w elewacji tylnej. Przy skrzydle zachodnim założona na planie kwadratu loggia.

Wykusz w elewacji frontowej.

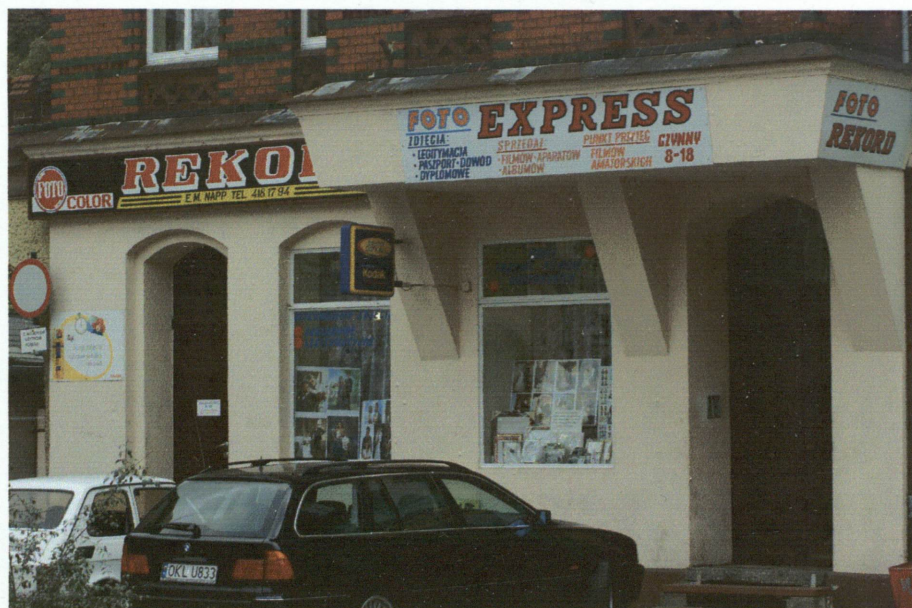
I kondygnacja elewacji frontowej.

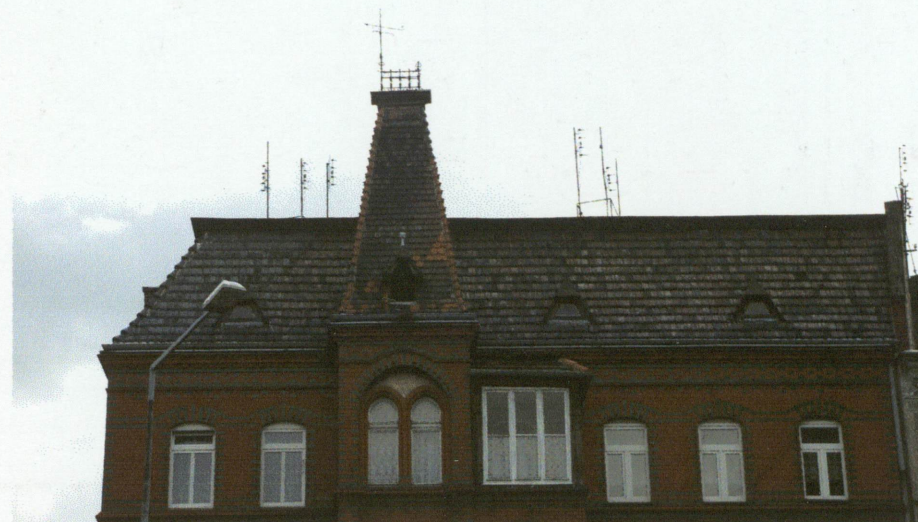
IV kondygnacja elewacji frontowej i dach.

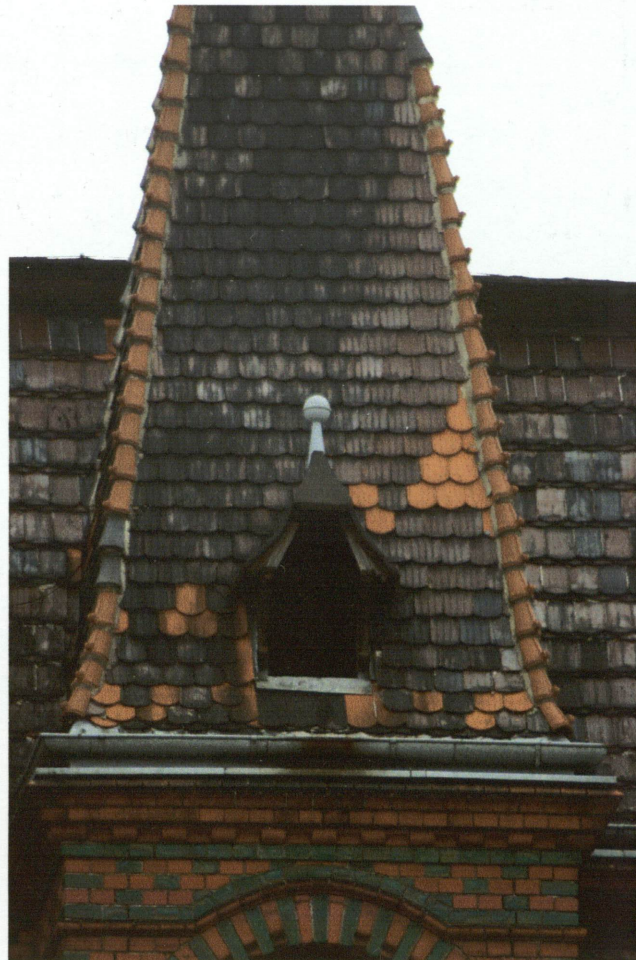
Dach nad wykuszem.

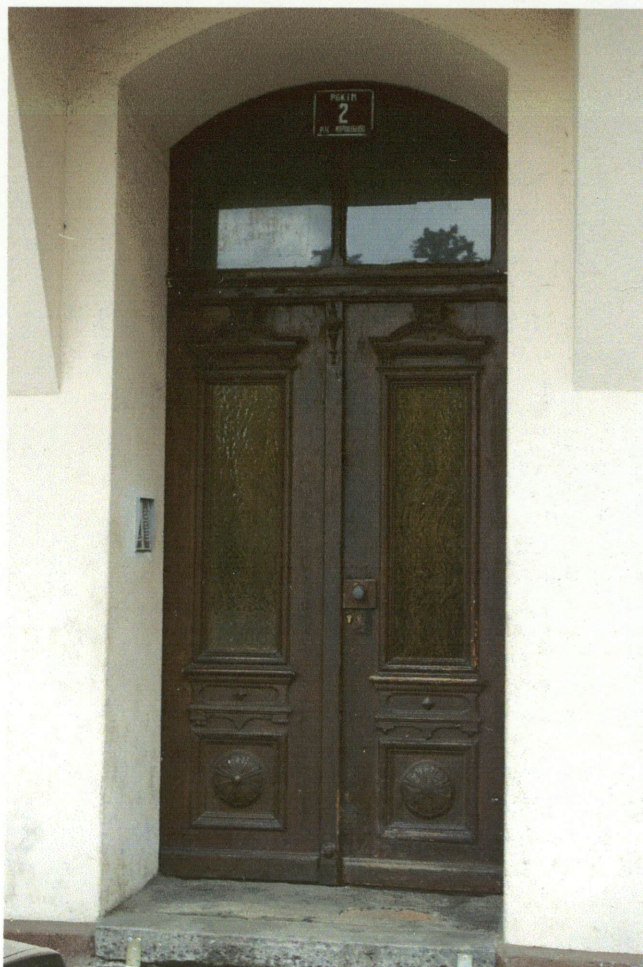
Otworki drzwiowe zewnętrzne: otwór wejścia głównego - otwór drzwiowy zamknięty łukiem odcinkowym. Drzwi drewniane, płycinowe z bogatym snycerskim opracowaniem (w centrum dolnej płyciny rozeta, nad przeszkleniem trójkątne naczółki). Dwuskrzydłowe z naświetlem, skrzydła z ruchomym słupkiem, przeszklone w ok. 2/3 wysokości. Drzwi do lokalu handlowego umieszczone w otworze zamkniętym odcinkowo, drewniane, jednoskrzydłowe z naświetlem, w witrynie współczesne z PCV. Drzwi w elewacji tylnej drewniane, jednoskrzydłowe (współczesne) do skrzydła północnego, drewniane, jednoskrzydłowe, przeszklone w 2/3 wysokości. Otworki drzwiowe wewnętrzne: drzwi z klatki schodowej do mieszkań (po dwa na każdej kondygnacji) zamknięte łukiem odcinkowym, dwuskrzydłowe, drewniane ze snycerskim opracowaniem słupków, przeszklone, umieszczone w drewnianej ścianie.

Drzwi wejścia głównego.

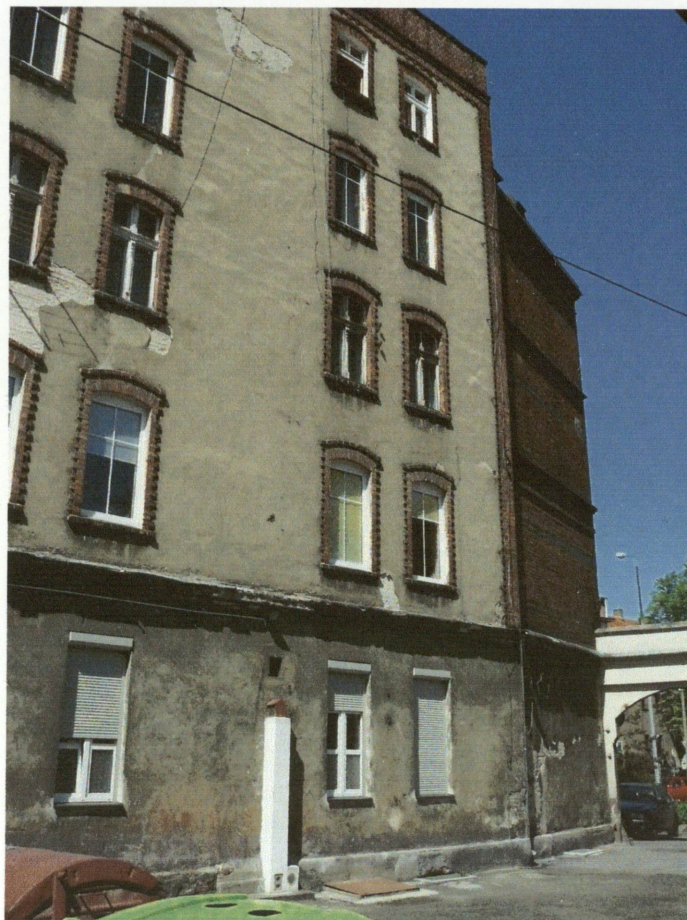
Elewacja wschodnia – boczna.

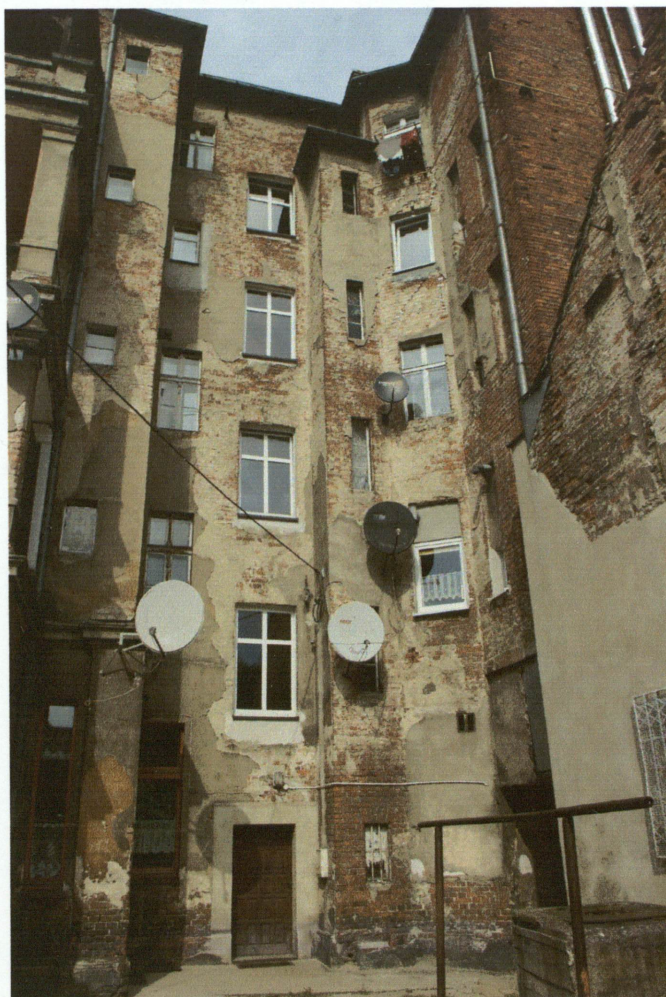
Elewacja południowa – tylna.

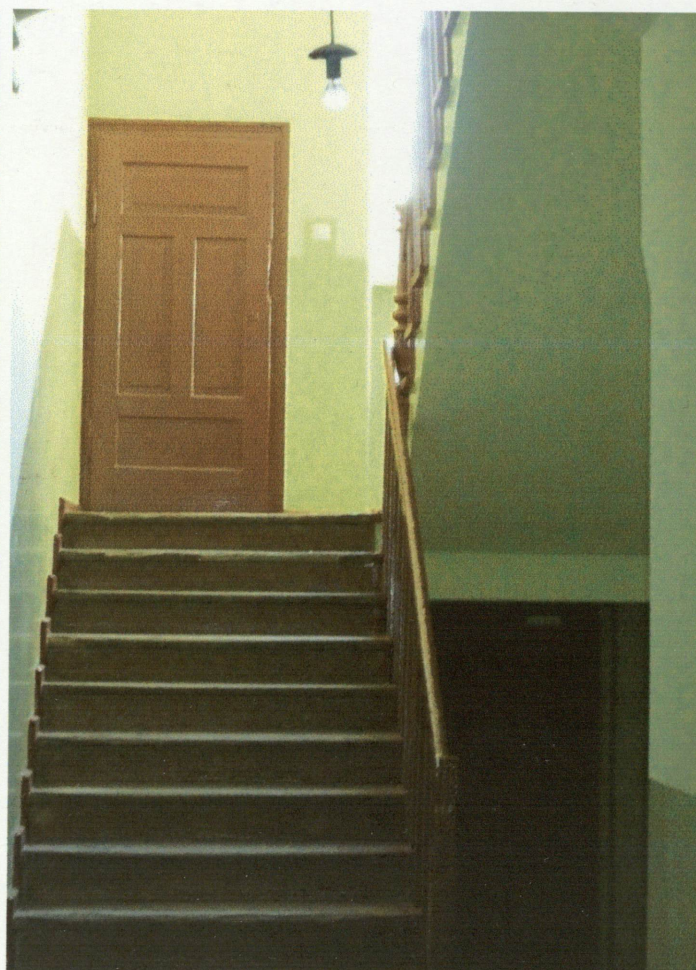
Schody: zewnętrzne – przed wejściem głównym dwustopniowe, jednobiegowe, kamienne, do lokalu handlowego trójstopniowe, betonowe, wyłożone współczesnymi płytkami ceramicznymi. Wewnętrzne: Klatka schodowa, dwubiegowa, powrotna ze spocznikami, murowana z drewnianą okładziną stopni. Balustrada drewniana, tralkowa o profilowanych słupkach i pochwytach. **Otworki:** Otworki okienne. Otworki okienne zróżnicowane wielkością, prostokątne (w elewacji tylnej) zamknięte łukiem odcinkowym (w fasadzie) i łukiem ostrym (w ryzalicie IV kondygnacji). Okna drewniane, skrzynkowe, dwuskrzydłowe z podziałem krzyżowym (ze ślemieniem i słupkiem stałym). Powyżej ślemienia skrzydła zamknięte łukiem odcinkowym. Ślemię

Klatka schodowa.

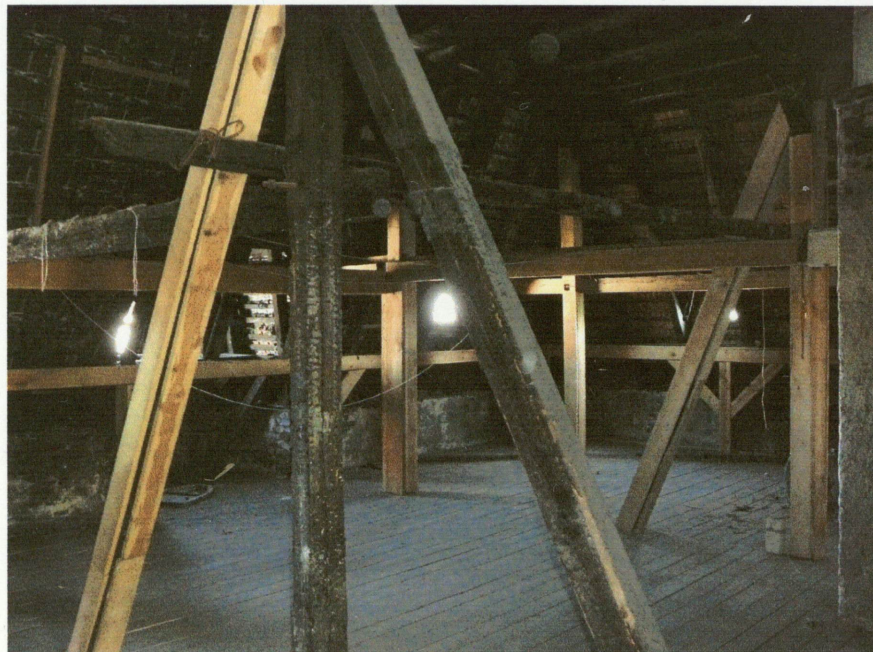
Więźba dachowa: drewniana. Jednospadowa z pulpitową połacią od frontu wspartą na ścianie kolankowej. Krokwie części płaskiej oparte na układzie ram stolcowych. Poszycie części stromej dachówką ceramiczną, karpiówką układaną podwójnie w koronkę, nad wykuszem w łuskę. Część płaska kryta papą na deskowaniu pełnym.

Więźba dachowa.
