DOM MIESZKALNY – (KAMIENICA CZYNSZOWA)

KLUCZBORK

ul. Wolności 25

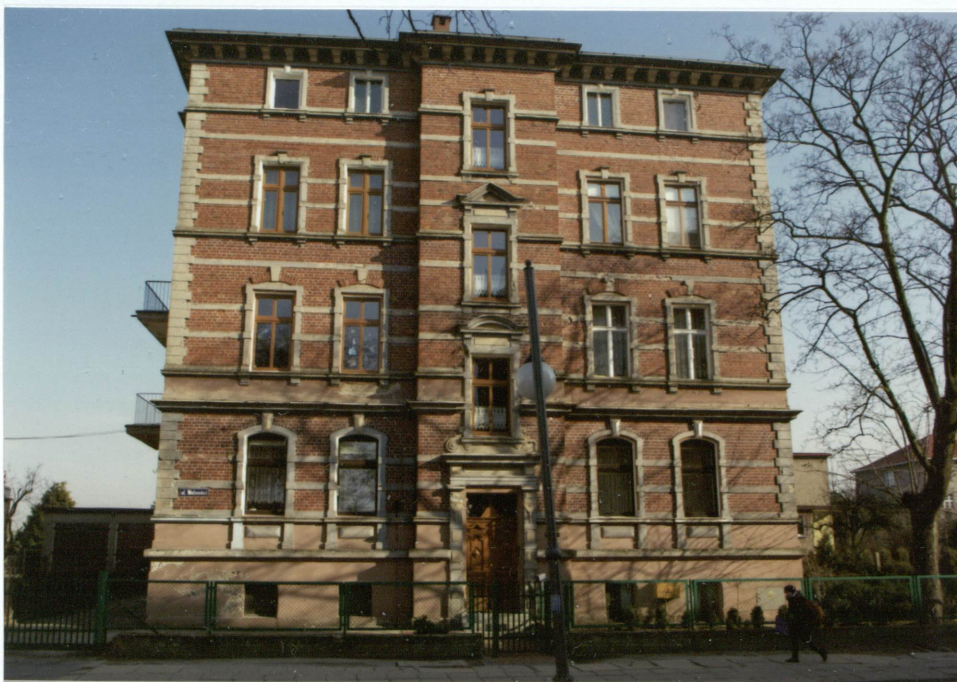
1. Widok ogólny od północy na wschodnią pierzeję ulicy.
2. Widok ogólny od południa na wschodnią pierzeję ulicy.
3. Elewacja zachodnia – fasada.
4. Widok ogólny od południa.

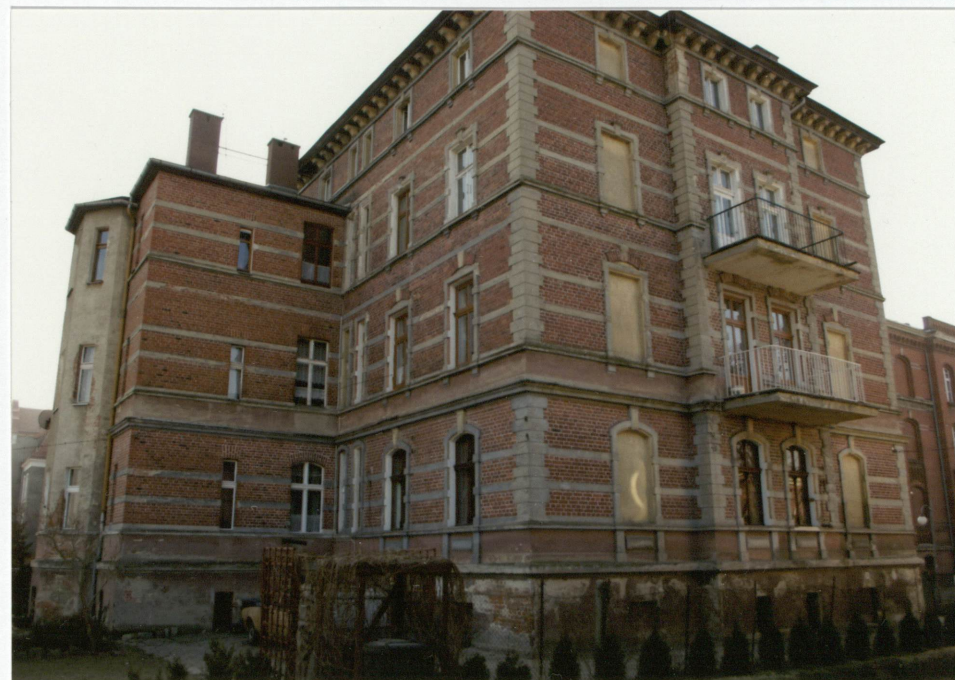
5. Widok ogólny od południa.
6. Elewacja boczna – południowa.
7. Widok ogólny od północy.
8. Widok ogólny od północnego-wschodu.
9. Elewacja tylna – wschodnia.

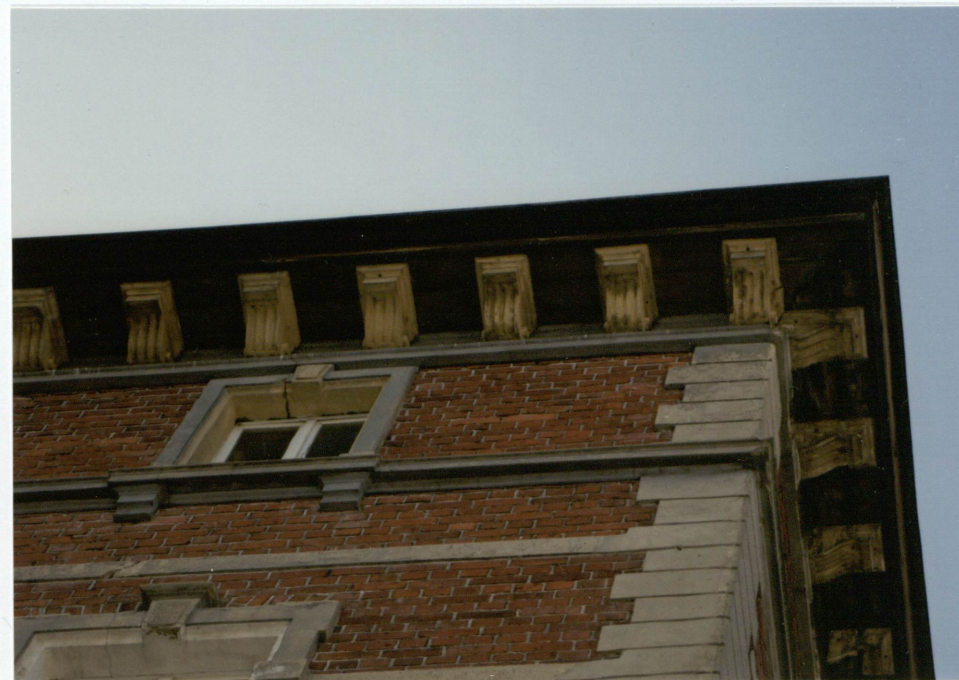
15. III i IV kondygnacja ryzalitu w fasadzie.
16. Okna w I kondygnacji fasady.
17. Okna w II kondygnacji fasady.
18. Okna w III i IV kondygnacji fasady.
19. Kroksztyny wspierające okap dachu.

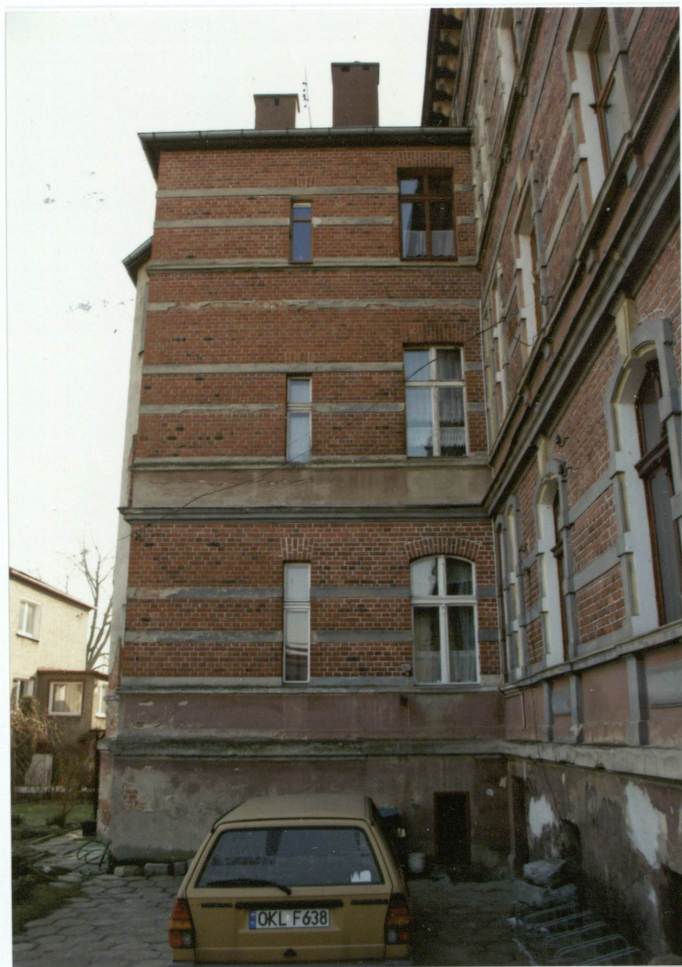
20. Elewacja północna części frontowej.
21. Elewacja północna części frontowej.
22. Elewacja wschodnia części frontowej.
23. Elewacja północna skrzydła tylnego.

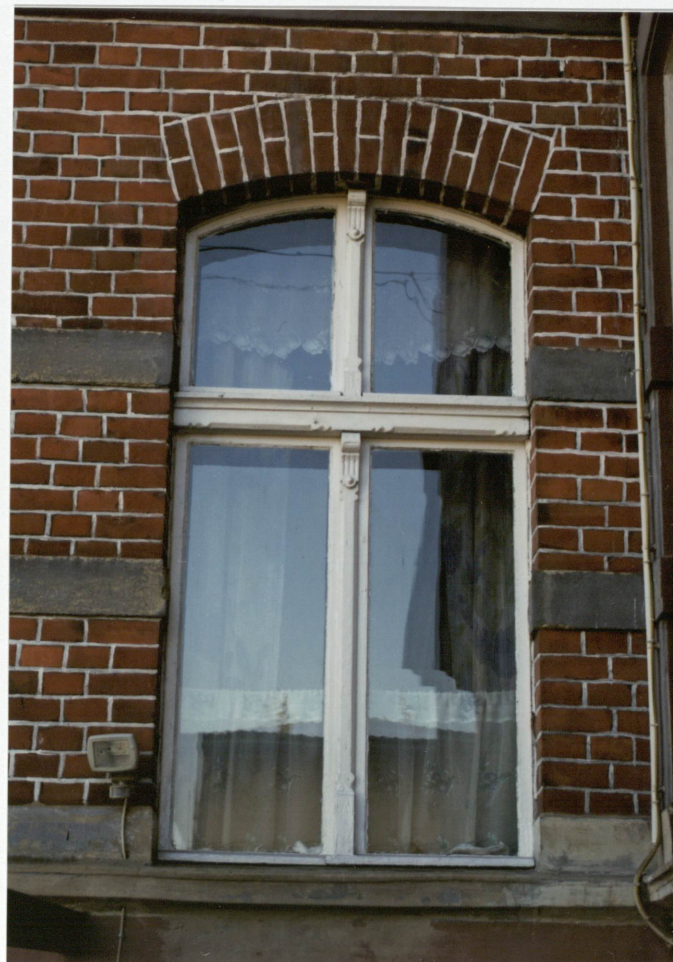
24. Elewacja wschodnia skrzydła tylnego.
25. Boniowanie narożnika.
26. Drzwi wejścia głównego.
27. Okno w parterze skrzydła tylnego.
28. Okno w parterze elewacji wschodniej części frontowej.

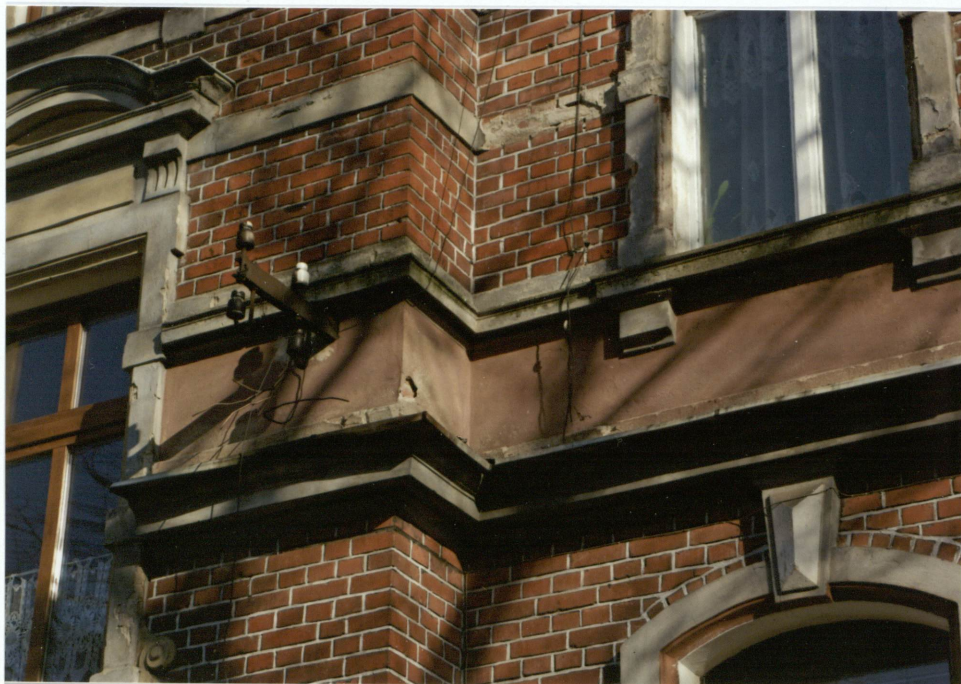
29. Okna w parterze ryzalitu elewacji północnej.
30. Okna w parterze ryzalitu elewacji północnej.
31. Profilowania gzymsów elewacji frontowej.
32. Gzyms cokołowy.

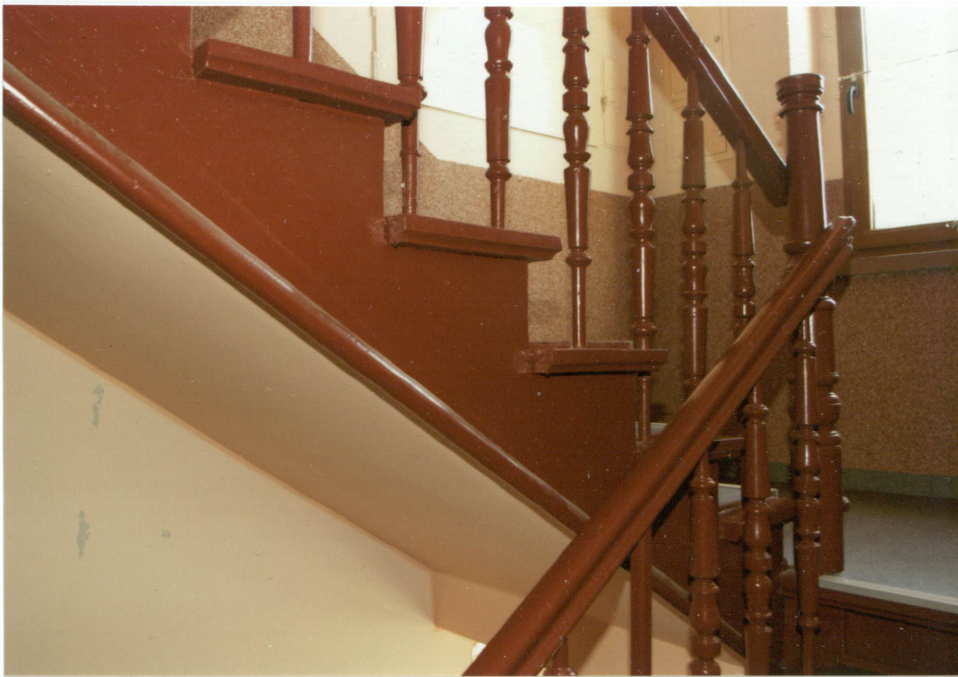
33. Blenda,
34. Schody wejścia głównego
35. Balustrada tralkowa klatki schodowej.
36. Klatka schodowa i drzwi do mieszkań.
37. Klatka schodowa i drzwi do mieszkań.

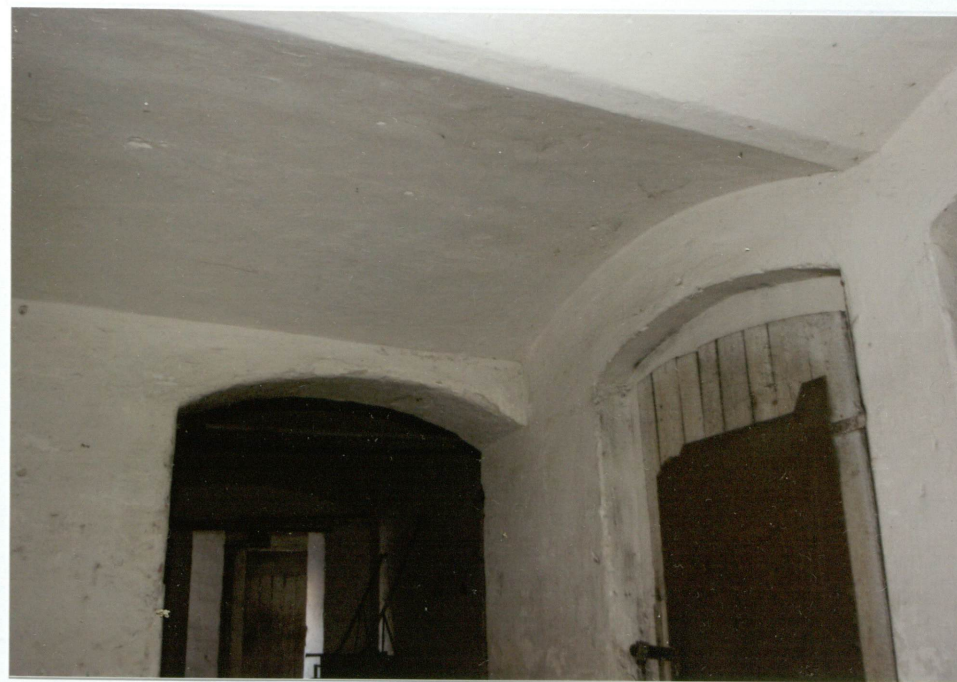
Sklepienia i stropy: w piwnicy i na spocznikach klatki schodowej murowane sklepienia odcinkowe na belkach stalowych, na wyższych kondygnacjach stropy drewniane, legarowe z tynkowaną podsufitką na trzcinie.

38. Klatka schodowa i drzwi do mieszkań.
39. Drzwi do mieszkań.
40. Drzwi do mieszkań.
41. Detal snycerski drzwi.
42. Detal snycerski drzwi.
43. Strop Kleina w piwnicy.

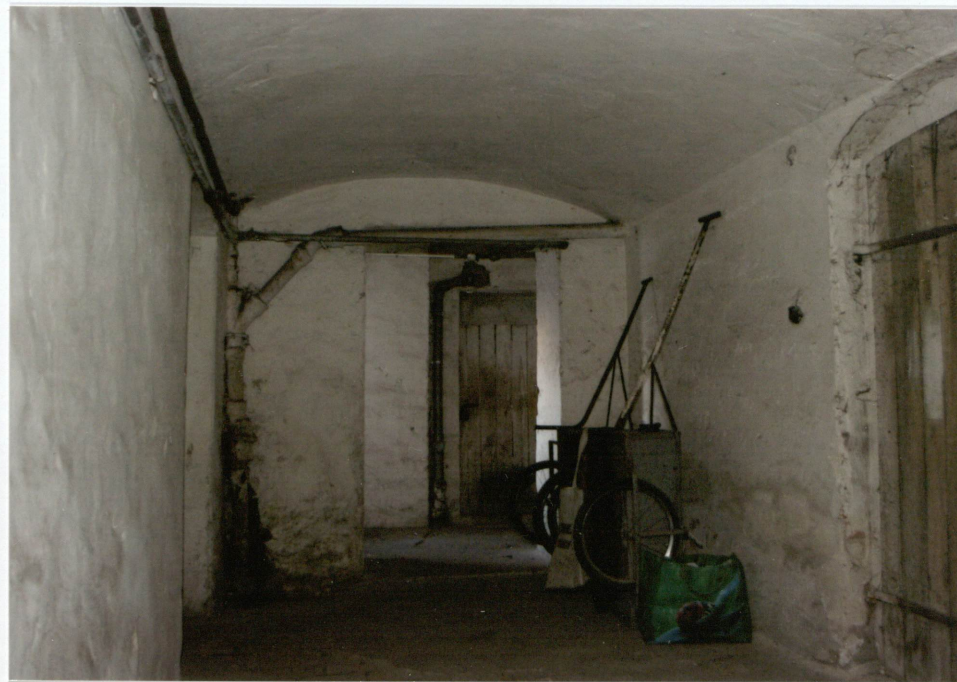
44. Piwnica
45. Sklepienie odcinkowe w piwnicy.
46. Ceglana posadzka w piwnicy.
47. Strych.
48. Strych.

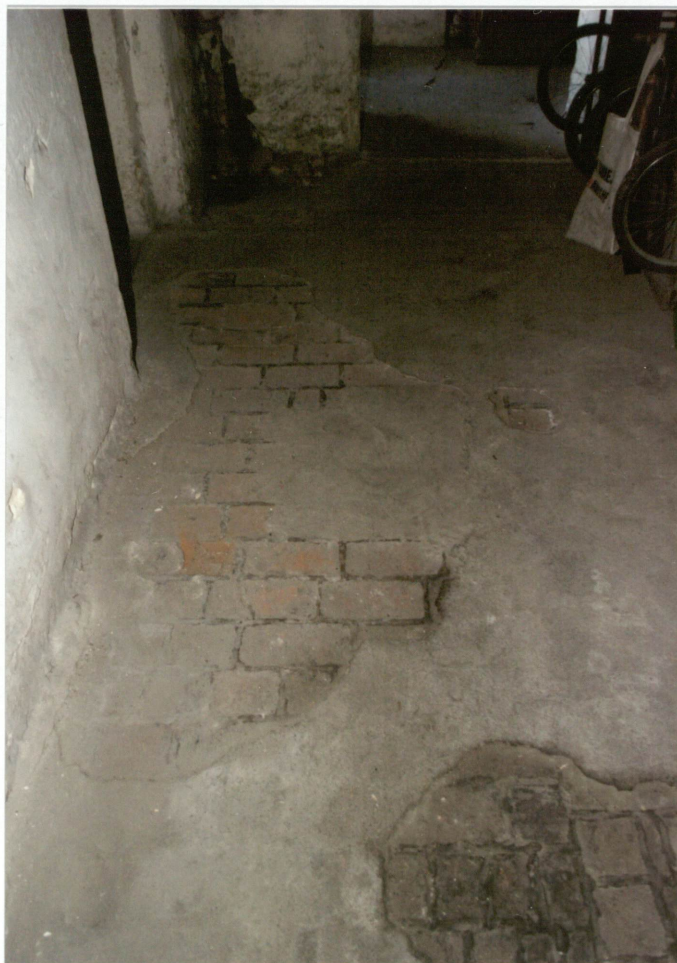
46.

Posadzki i podłogi: w piwnicach posadzka z cegły kładzonej płasko, na spocznikach klatki schodowej podłogi z desek i wykładzina z PCV, w pozostałych pomieszczeniach podłogi z desek, wykładziny oraz współczesne płytki ceramiczne. Na strychu podłoga z desek. **Schody:** zewnętrzne: w elewacji frontowej jednobiegowe, kamienne (granit), wewnętrzne: do piwnicy jednobiegowe, ceglane. Klatka schodowa, dwubiegowa powrotna. Biegi schodów murowane (płyta Kleina) z drewnianą okładziną stopni, spoczniki na sklepieniach odcinkowych. Balustrada drewniana, tralkowa, poręcz drewniana profilowana. **Otwory:** otwory okienne zróżnicowane wielkością, prostokątne oraz zamknięte łukiem odcinkowym, od strony wewnątrz zamknięte odcinkowo. Okna przeważnie w tynkowych opaskach, stolarki w większości współczesne, w konstrukcji okna zespolonego, oraz z PCV, z zachowaniem historycznych podziałów. W I i II kondygnacji elewacji południowej oraz w I kondygnacji elewacji północnej

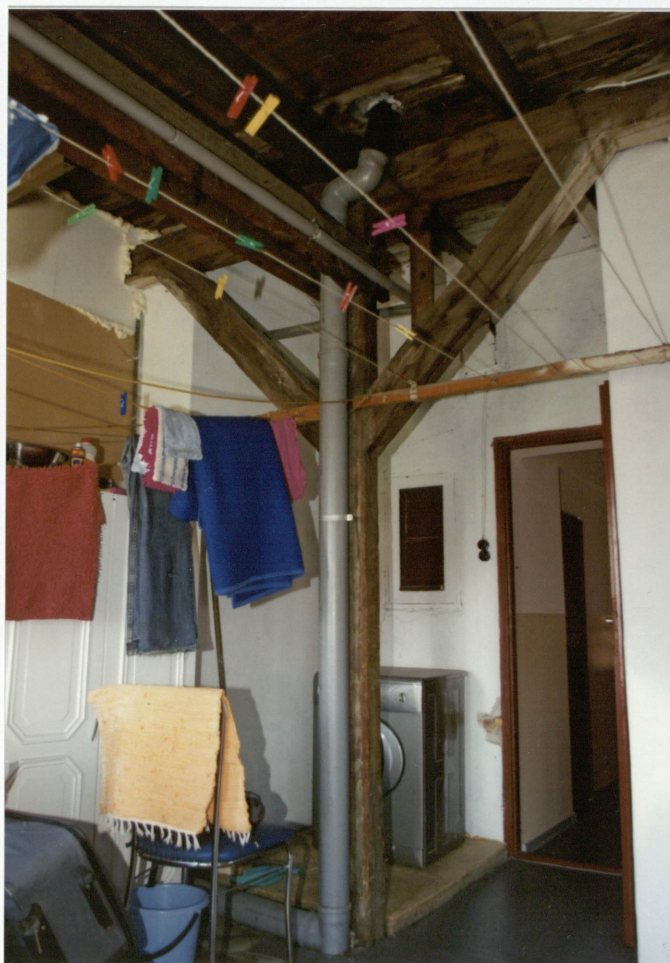
47.

Wieżba dachowa: dach płaski. Konstrukcja więźby dachowej drewniana, krokwie oparte na układzie ram stolcowych i ścianach. Poszycie papą asfaltową na lepiku, na deskowaniu pełnym. Rynny i rury spustowe z blachy ocynkowanej.
