1. Obiekt

RATUSZ

KLUCZBORK

Rynek 1
46-200 Kluczbork

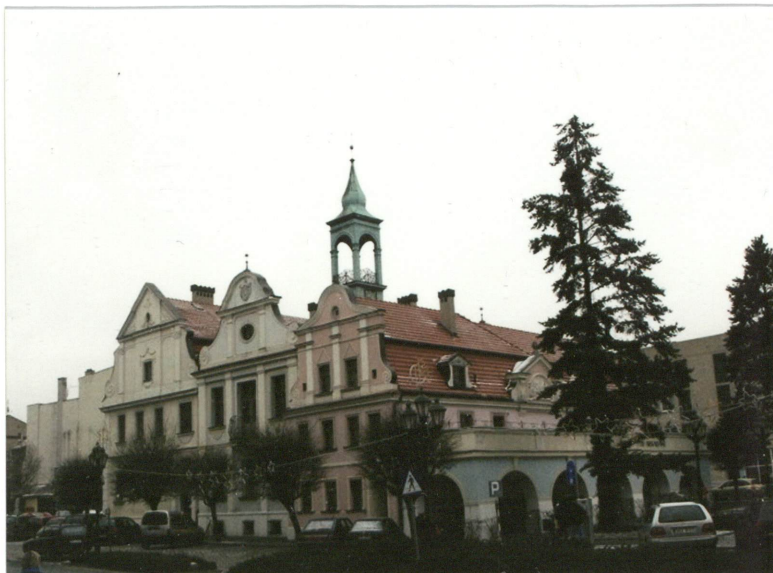
Ratusz, widok od północnego zachodu.

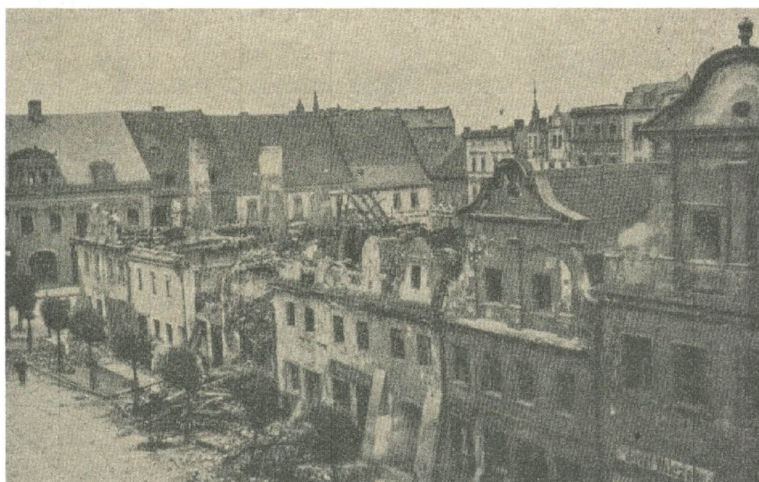
28.06.1925 r. wybuchł pożar, który doszczętnie strawił część bloku śródmiejowego, pozostały z niego jedynie mniej zniszczone budynki ratusza i 2 najbliższych kamienic z tzw. Zespołu dwunastu apostołów. Ratusz i kamienice odbudowane zostały 07-10.1926 r. wg proj. arch. Alfreda Lenza, w nawiązaniu do stylu barokowego. Prace ograniczyły się do renowacji zachowanych budynków, w miejscu zburzonych kamienic powstały klomby obsadzone krzewami i kwiatami. Odnowiona wieża otrzymała nowy hełm pobity miedzianą blachą. Od zachodu do ostatniej

Zespół "dwunastu apostołów" zniszczony podczas pożaru,
widok od południa, fot. 1925.

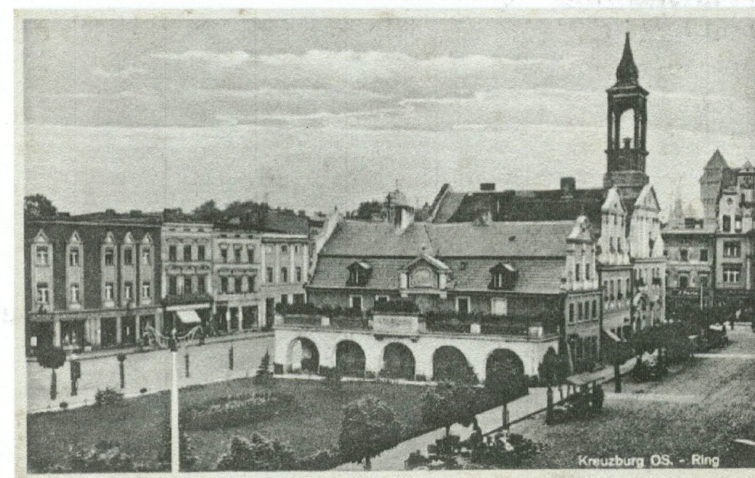
Ratusz i 2 zachowane kamienice, widok od zachodu,
fot. po 1926.

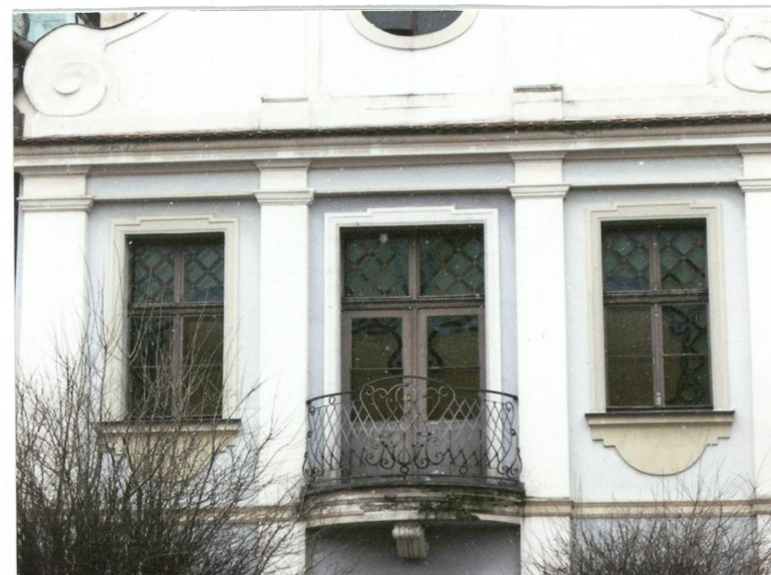
Balkon na piętrze kamienicy przylegającej do ratusza, południowa elewacja.

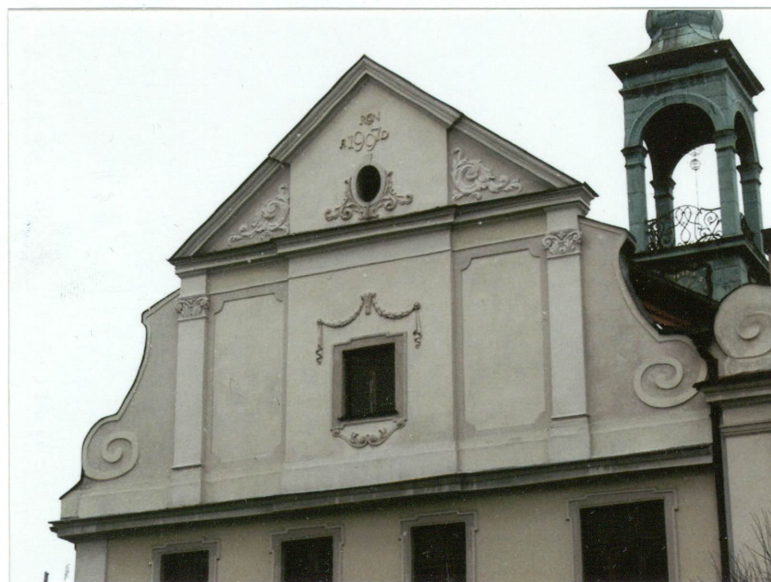
Południowa - ratusz: W przyziemiu elewacja 3-osiowa, na lewej osi portal: podwójne pilastry z korynckimi kapitelami dźwigają belkowanie, na którym umieszczony jest przerwany naczółek odcinkowy. Zamknięty półokrągły otwór drzwiowy, główne wejście do ratusza, w profilowanej opasce z uskokiem, spiętej kluczem zdobionym liściem akantu. Nad nim, w naczółku, owalne okno w profilowanej opasce, ozdobione wokół florystycznymi sztukateriami. Okna 2 pozostałych osi ujęte górą wspólnym belkowaniem i naczółkiem, belkowanie wsparte jest na pilastrach korynckich. Pod oknami szyja piwniczna, której otwór ujęty jest pilastrami o wolutowej dekoracji i zwieńczony odcinkowym, profilowanym gzymsem. Górna kondygnacja 5-osiowa, prostokątne okna, oraz blenda zamiast otworu okiennego na środkowej osi, w profilowanych opaskach, z plakietami podokiennymi. Wyżej, oddzielony gzymsem, trójkątny szczyt o wolutowych spływach, zwieńczony trójkątnym naczółkiem. Środkowa część szczytu, ujęta pilastrami o korynckich kapitelach, nieznacznie wysunięta przed lico ściany, w niej okno w profilowanej opasce; po obu stronach po 2 analogiczne pilastry. W naczółku stiukowy kartusz z herbem Kluczborka.

Południowy szczyt ratusza.

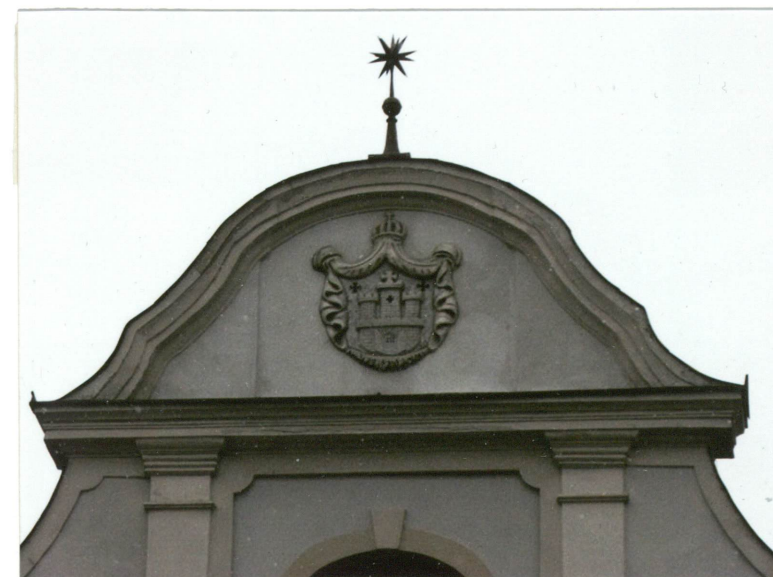
1. kamienica: Elewacja 4-osiowa, kondygnacje oddzielone są gzymsem. Okna w profilowanych opaskach, na 2. kondygnacji z plakietami podokiennymi. W przyziemiu, na prawej osi w zamurowanym otworze okiennym marmurowa tablica pamiątkowa. Szczyt o wolutowych spływach podzielony pilastrami o wysokich cokołach na 2 osie okienne, na pilastrach wsparte belkowanie, nad nim niewielki okulus. Szczyt zwieńczony żelazną gwiazdą.

Południowy szczyt kamienicy przylegającej do ratusza.

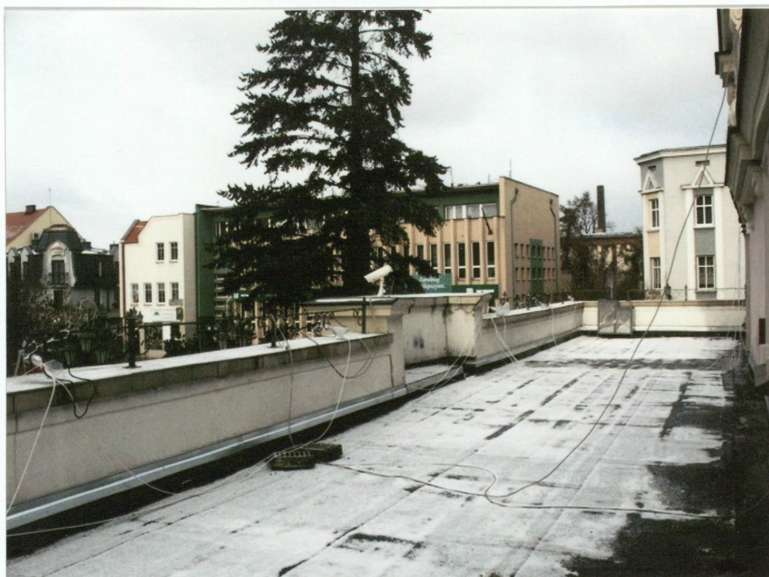
Balkon nad zachodnim podcieniem.

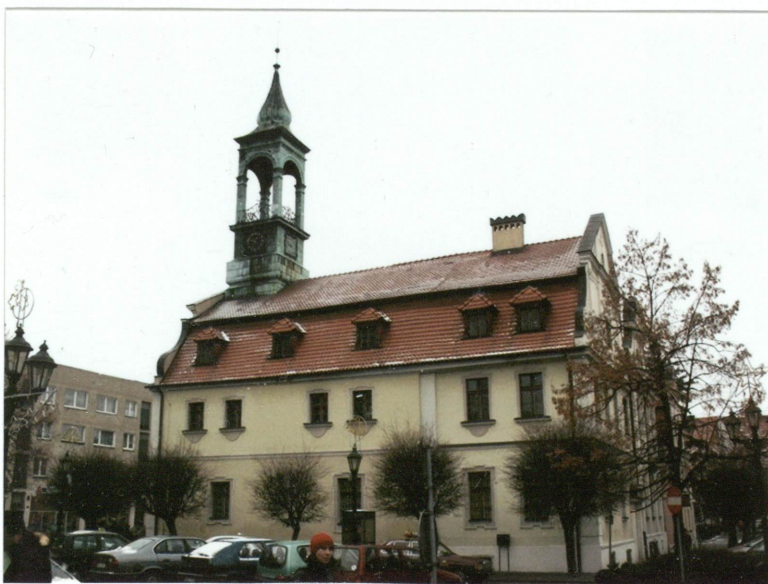
Wschodnia elewacja ratusza 2-kondygnacyjna, w przyziemiu 4-, na górnej kondygnacji 6-osiowa. Kondygnacje oddzielone gzymsem. Prostokątne okna w profilowanych opaskach, na 2. kondygnacji z plakietami podokiennymi. Część elewacji z 2 prawymi skrajnymi osiami nieco cofnięta, oddzielona lizeną, w niej okna na górnej kondygnacji większe od pozostałych. W połaci dachu 5 lukarn niesymetrycznie rozłożonych.

Wschodnia elewacja ratusza.

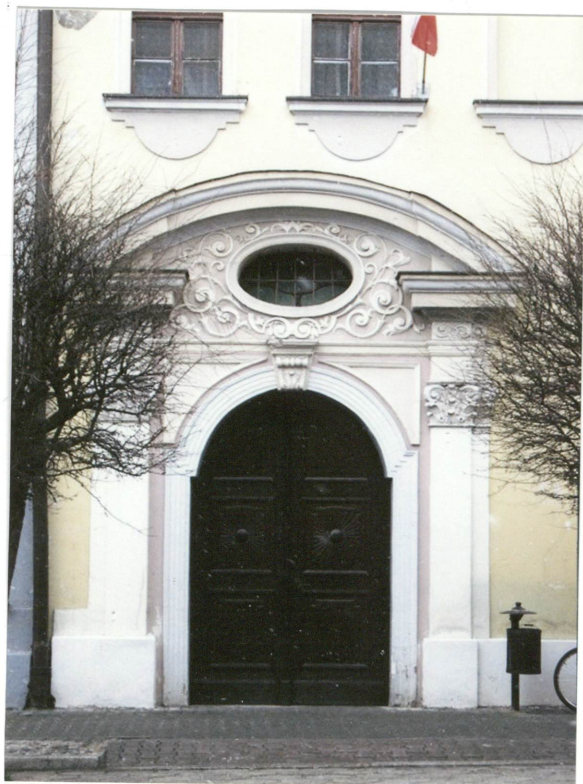
Południowy portal ratusza.

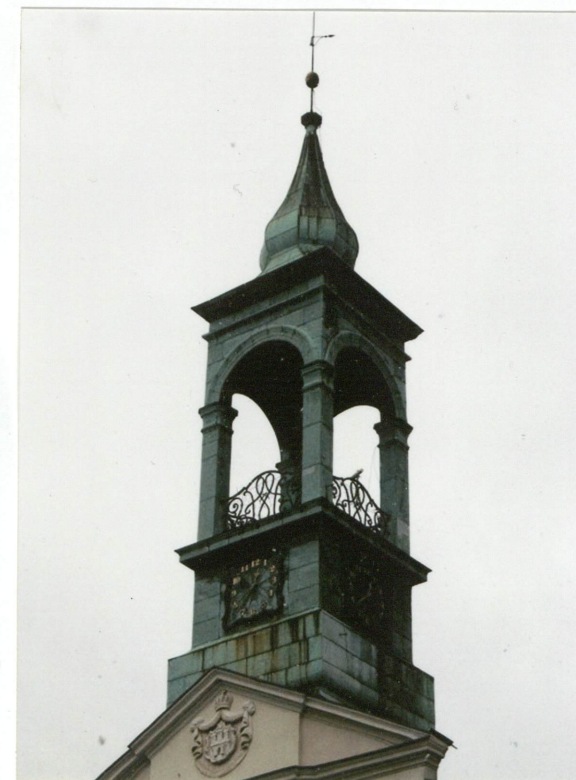
Wieża - konstrukcja i zwieńczenie wieży obite miedzianą blachą. Nad dolną strefą, bez dekoracji, węższa część z tarczami zegarowymi. Wyżej oddzielona gzymsem latarnia o półokrągłych arkadach, z kutymi ażurowymi balustradami. Całość zwieńczona cebulastym hełmem i chorągiewką.

Wieża ratusza.

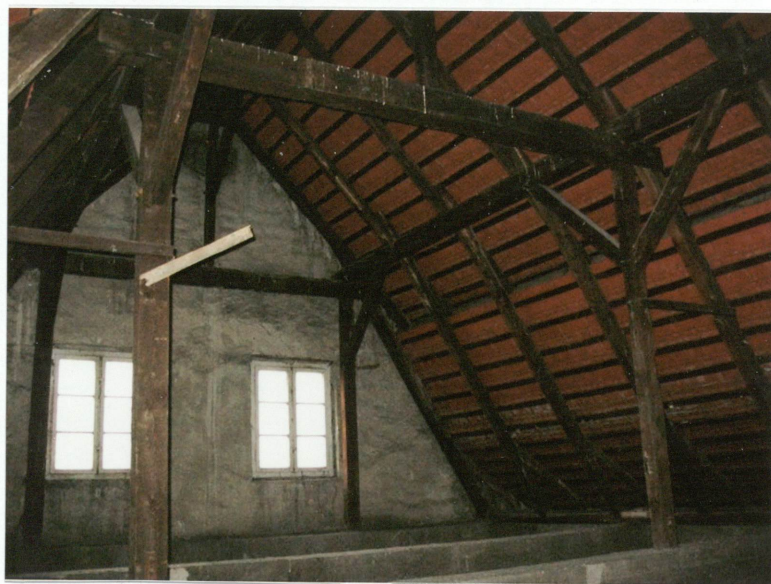
Wieżba dachowa 1. kamienicy.

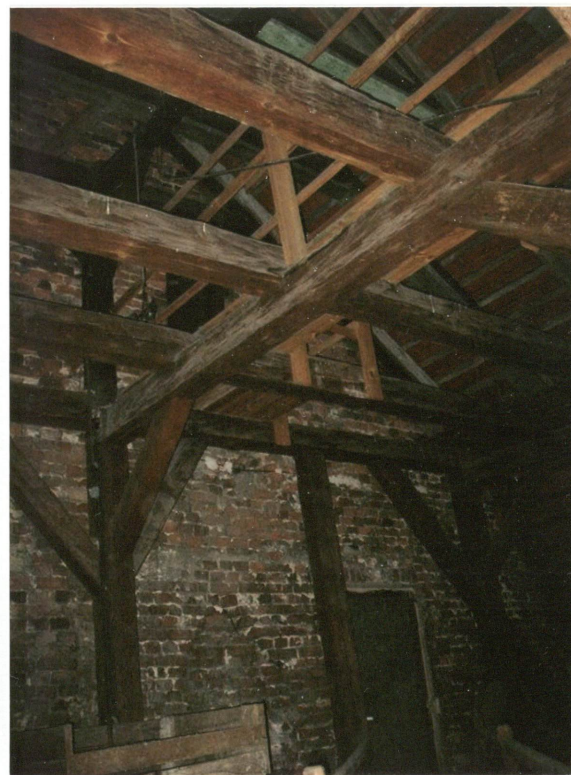
konstrukcja i pokrycie dachu: więźba drewniana w konstrukcji wieszarowej z ramą stolcową (ratusz); dachy pokryte dachówką ceramiczną, karpiówką ułożoną w koronkę; nad łącznikiem ratusza dwuspadowy przeszklony świetlik w metalowej konstrukcji;

Wieżba dachowa ratusza.

20. Najpilniejsze postulaty konserwatorskie Pokrycie dachów na stykach połaci należy uszczelnić; mury w piwnicach i na I piętrze oraz sklepienia i stropy wymagają osuszenia i zaizolowania; ściany i stropy należy odmalować.
