DOM MIESZKALNY

2. Czas powstania
1900-10 r.

KĘDZIERZYN-KOŹLE

ul. M.C. Skłodowskiej 7

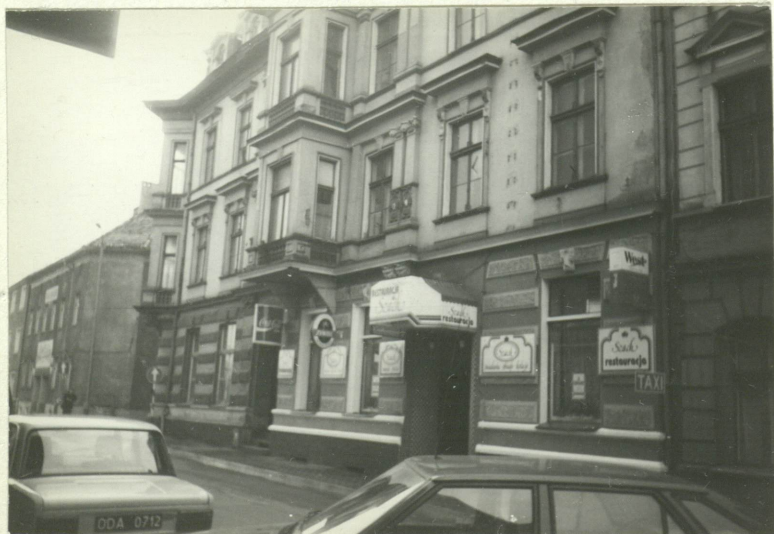
Elewacja frontowa - potraktowana bardzo dekoracyjnie. 7-osiowa. Część środkową, obejmującą 3-otwory okienne wkomponowano w płytki, pozorny "ryzalit". W nim osiowo - od poziomu I p. wykusz środkowy. Podobny /prostokątny/ wykusz w narożu, spoczywający na owalnej podstawie parteru.

Parter - obie elewacje (frontowa, boczna) boniowane rustykalnie. Naśladownictwo kamienia naturalnego, przez wypełnienie czołowej płaszczyzny grysem kamiennym. Rustyka parteru ciężka, głębokie pasy ujęte w gładkie obramowanie.

Okna i otwór wejściowy /wejście główne/, 2-skrzydłowe, prostokątne, ujęte w wąskie obramienia. W nadprożu zwornik. Stolarka okienna prawej części elewacji /zakład gastronomiczny/ zmieniona, metalowa, duża płyta szklana podzielona ślaniem. W osi, nad wejściem, ciężkie, dekoracyjne wsporniki dzwigające wykusz centralny. I i II p. - ściany o tynku gładko zacieranym. Nad oknami I p. ciężki, masywny gzyms. II p. - otwory wieńczy znacznie węższy i prostszy gzyms.

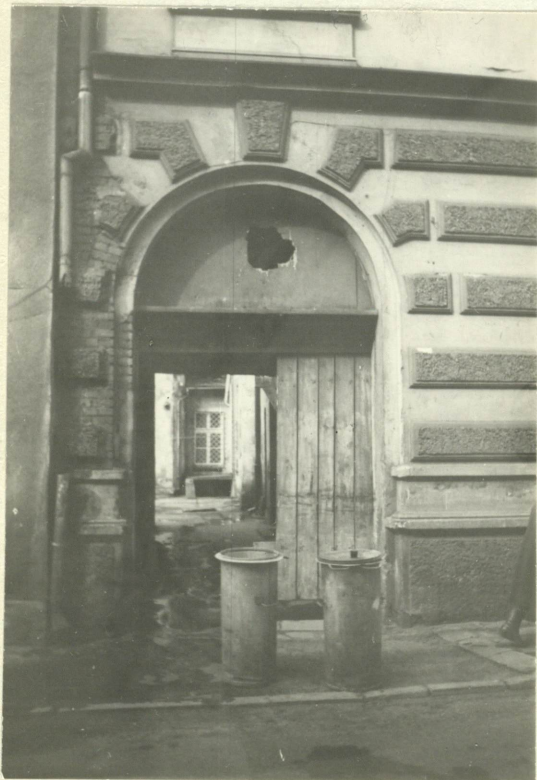
E l e w a c j a b o c z n a - 4-osiowa. W przyziemiu, brama przejazdowa na podwórze, dwuskrzydłowa, drewniana. Pozostała część elewacji - parter, I i II p., oraz układ i dekoracja okien poddusza jak w elewacji frontowej.

Brama wjazdowa

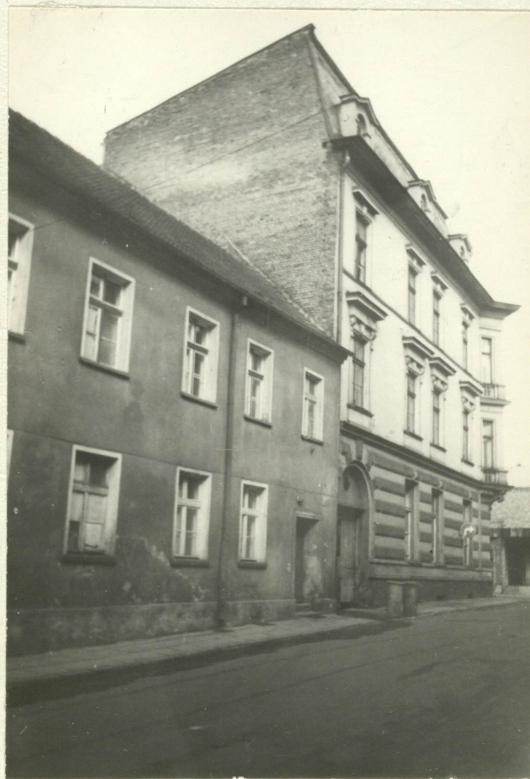
Elewacja boczna ul. Limanowskiego

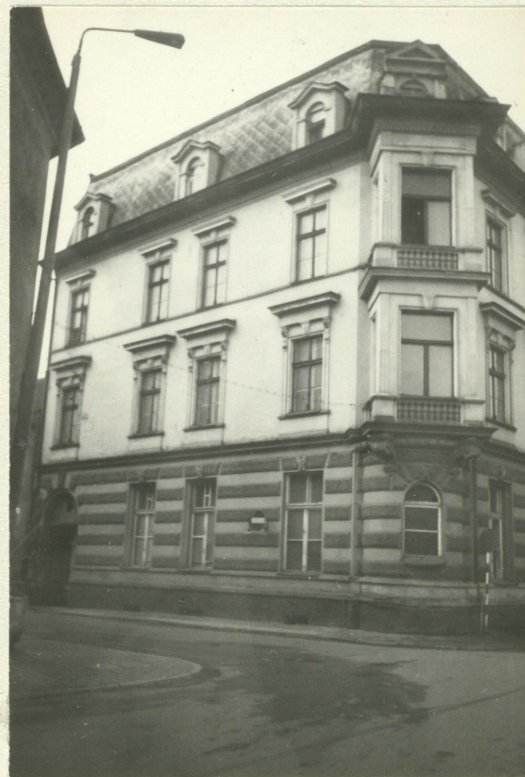
Narożnik - ul. Limanowskiego i M.C. Skłodowskiej

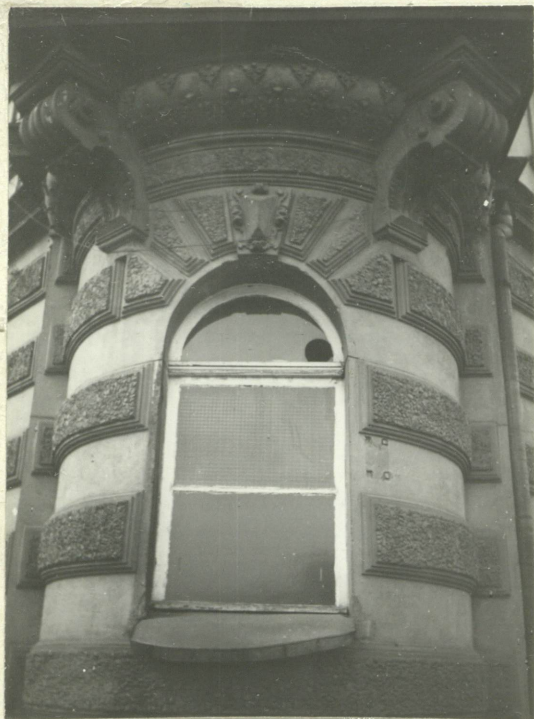
Przyziemie - podstawa wykuszna narożnego

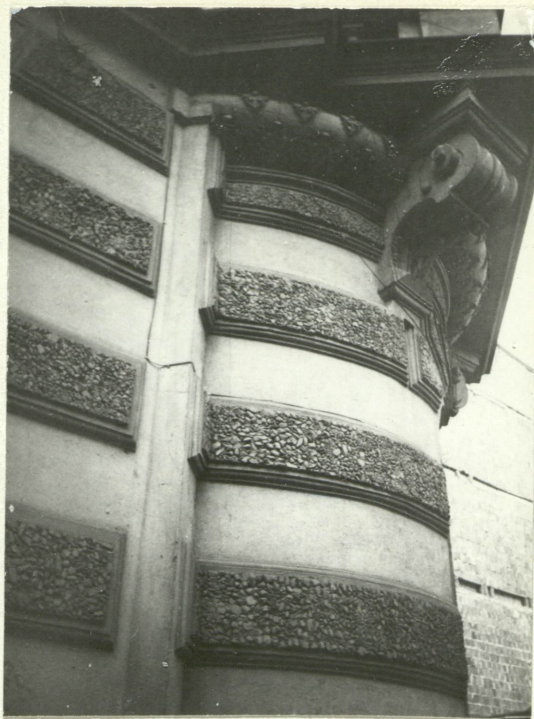
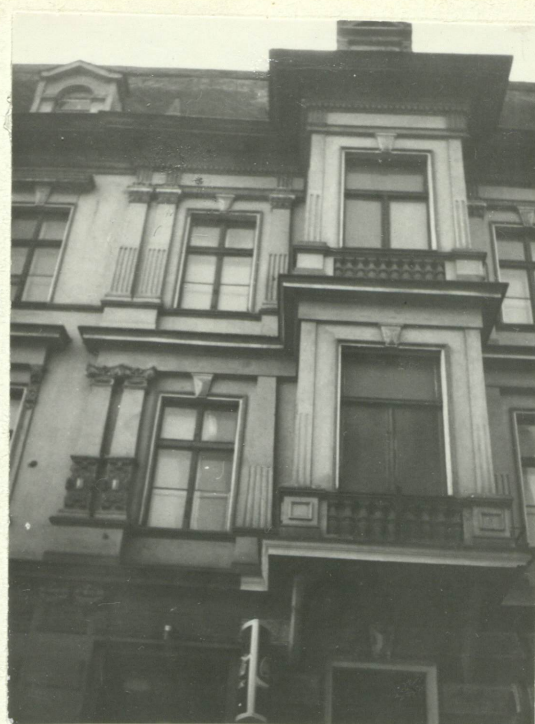
Wykusz - wykusz centralny wbudowany w pozorny ryzalit, obejmujący również, sąsiadujące z nim otwory okienne. Po jednym z każdej strony.

Ta dekoracyjna część elewacji frontowej wyróżnia się bogatym opracowaniem. Otwory okienne "ryzalitu" obwiedzione są bliźniaczymi pilastrami, z tym że skrajne I p. w partii dolnej zdobione ornamentem okuciowym. Wieńczy je kapitel joński. Otwory II p. od zewnątrz, dwa pilastry bliźniacze. Do połowy żłobkowane, zamknięte kapitelem doryckim.

W wykuszach po trzy okna na każdym poziomie. Środkowe identyczne jak pozostałe, boczne- mniejsze.

Ich ława okienna wsparta na pozornej balustradzie z tralkami dwulalkowymi. Nad wykuszami, w połaci dachowej dwupoziomowy fronton. Między pilastrami i półkolumną dwa bliźniacze okna. Nad nimi gzyms, na którym spoczywa prostokątna blenda okienna, zwieńczona trójkątnym szczytem ze sterczyną.

Elewacja frontowa - wykusz

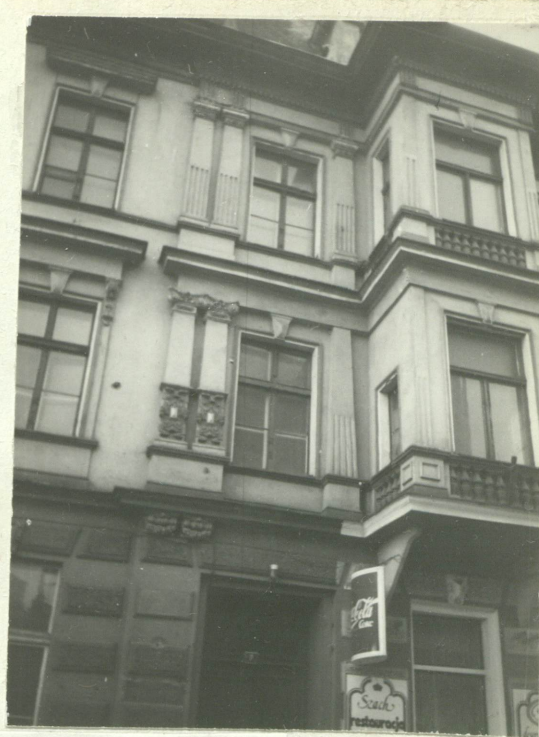
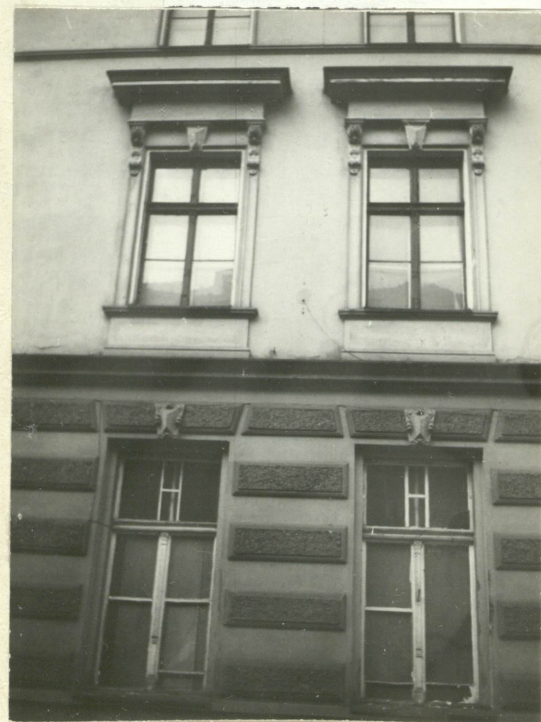
Okna parteru i I p.

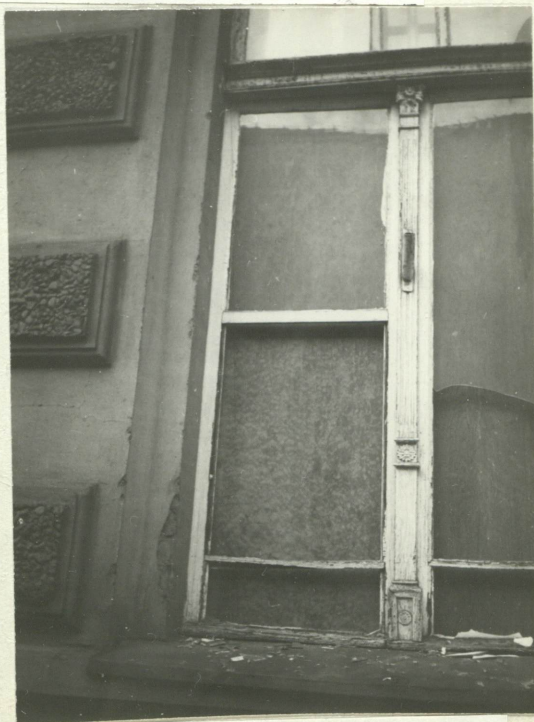
O t w o r y - okna we wszystkich elewacjach prostokątne, stolarka drewniana, skrzynkowa, ze śleminiem.Przyłgi zewnętrzne dekoracyjne- w postaci pilastra zwieńczonego dekoracyjnym kapitelem.

szczegół stolarki okiennej

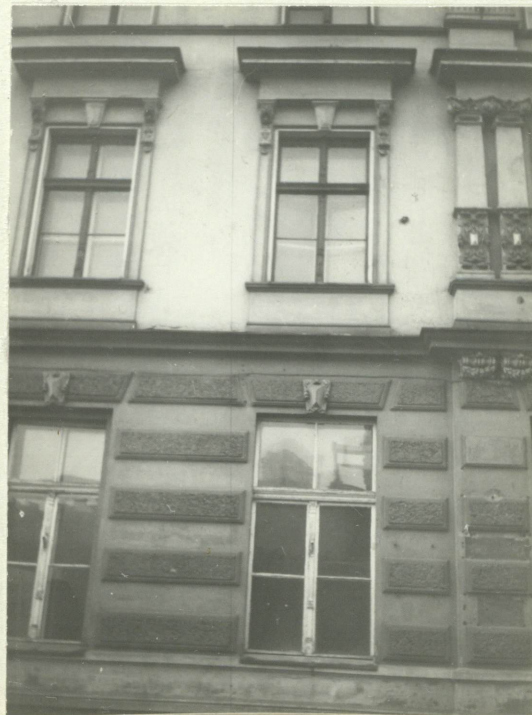
Wszystkie elementy dekoracyjne elewacji /obramienia okienne, rustyka, opaski okien podasznych i inne elementy są wykonane z cegły i tynku.

Elewacja frontowa - detal architekt.

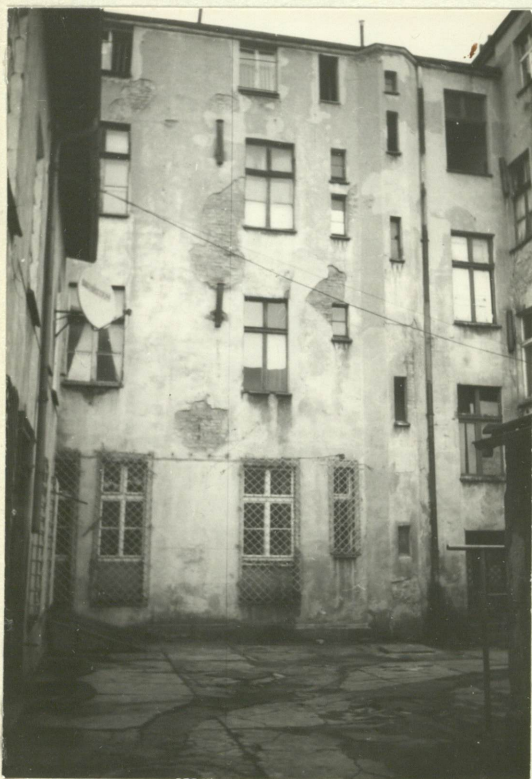
E l e w a c j a p o d w ó r z o w a - bez akcentów dekoracyjnych. Proste, prostokątne otwory okienne, 2-skrzydłowe na poszczególnych kondygnacjach. W przyziemiu, brama przelotowa wejścia głównego.

Korpus główny 4-osiowy, skrzydło boczne 2-osiowe. Ściana szczytowa skrzydła nie tynkowana.

Elewacja podwórzowa i ściana szczytowa

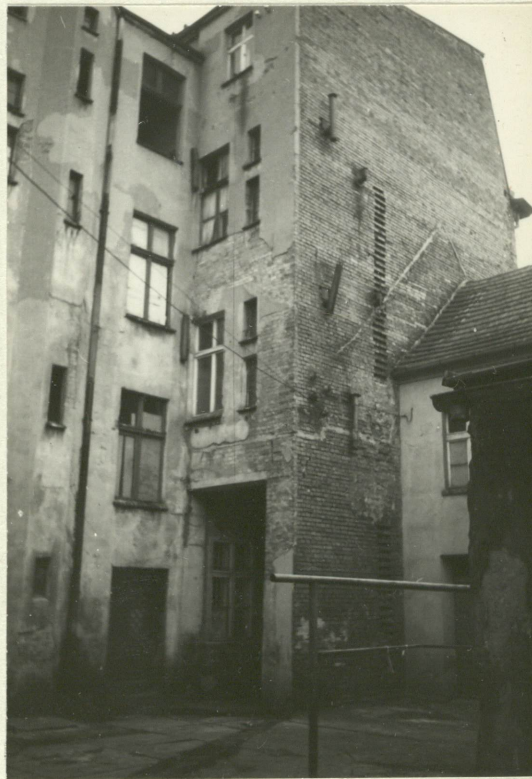
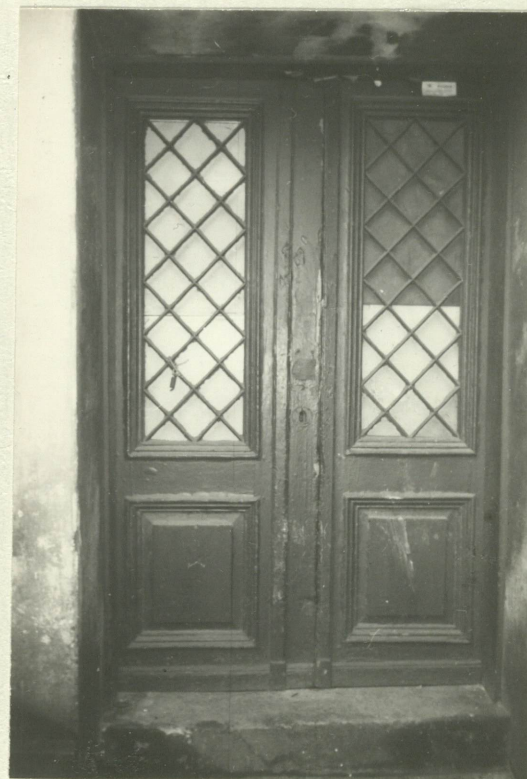
Podwórze -drzwi wejściowe

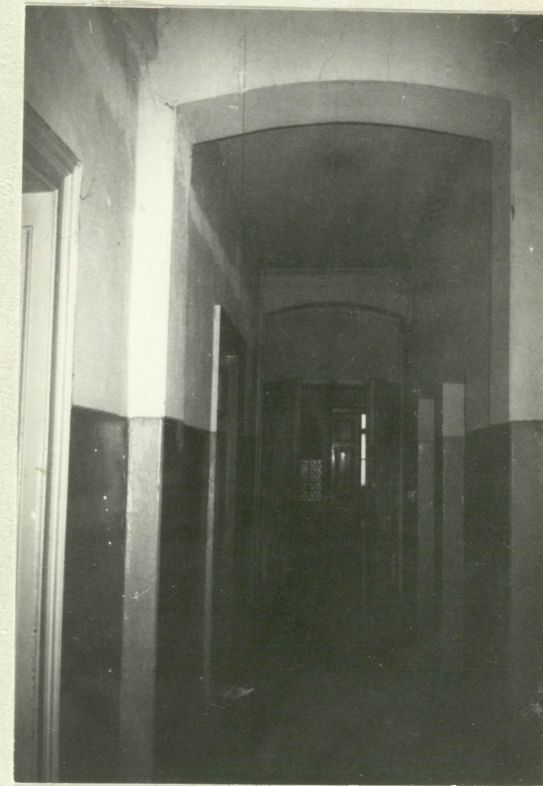
Korytarz I p.

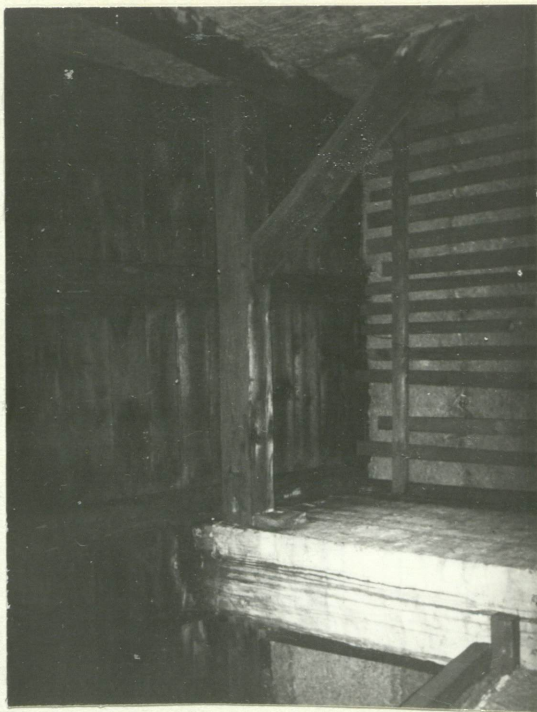
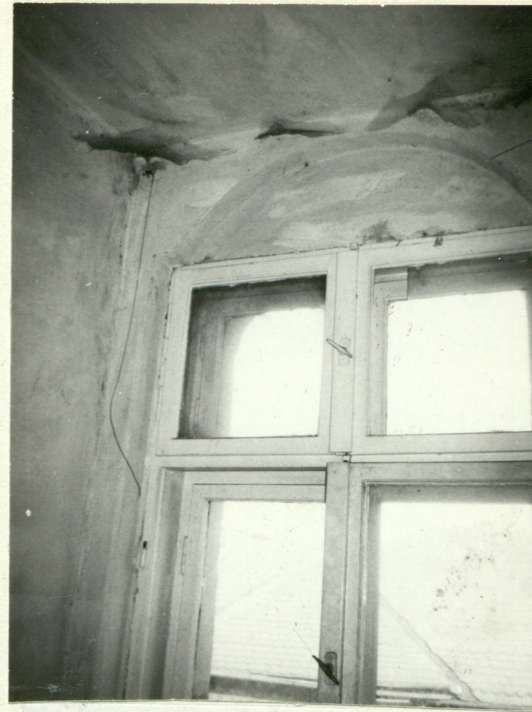
Okna poddaszne, w parterze okno wykusza,brama przejazdowa - przesklepione łukiem pełnym.

Poddasze - okno

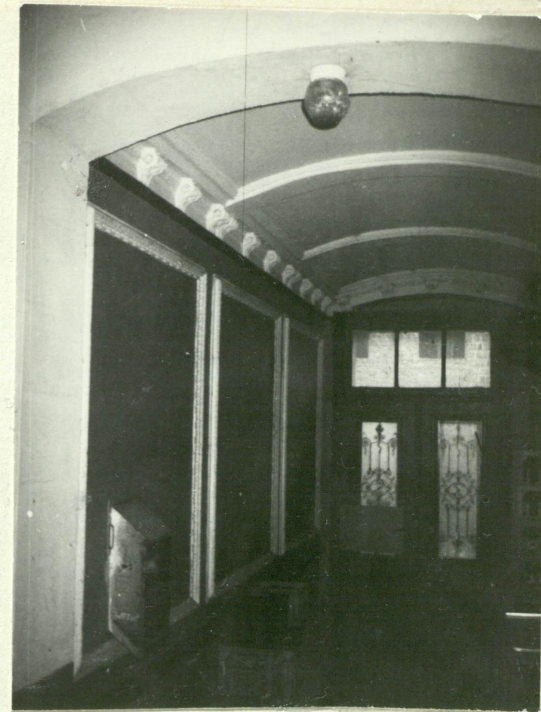
P a r t e r - korytarz wejścia głównego przykryty trzypolowym, wydzielonym gurtami sklepieniem odcinkowym.

korytarz wejściowy

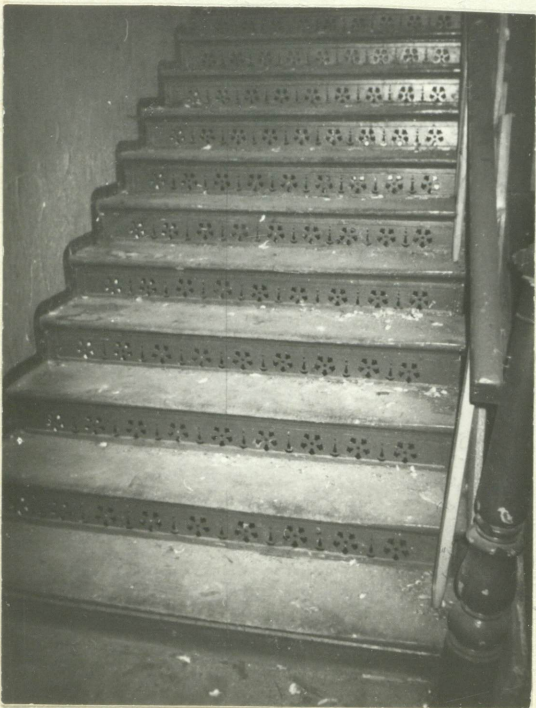
S c h o d y - zewnętrzne kamienne, wewnętrzne - dwubiegowe /powrotne/ z duszą. Konstrukcja metalowa.Policzki metalowe z ażurową dekoracją.

Balustrada drewniana,toczona, poręcz drewniana. Do piwnicy - zewnętrzne i wewnętrzne - ceglane na zaprawie cementowej.

Schody i balustrada

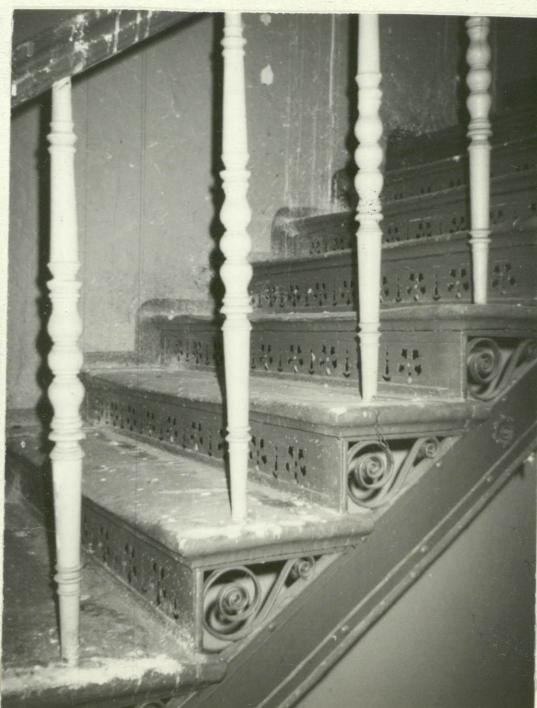
Posadzka korytarza parteru, podesty międzykondygnacyjne - dekoracyjne płytki ceramiczne.Pozostałe podłogi -drewniane, pokryte płytkami pcw, gumolitem itp.

Dekoracyjne, ceramiczne płytki podłogowe w korytarzu przyziemia i na podestach schodów. Skromna, drewniana balustrada. Dwuskrzydłowe drzwi wejściowe do pomieszczeń mieszkalnych, płycinowe, 3 i 4-kwaterowe. Gzyms nadproży drewniany, z ozdobnymi elementami akroterionu i palmetry na jego krawędziach.

Posadzka z płytek ceramicznych

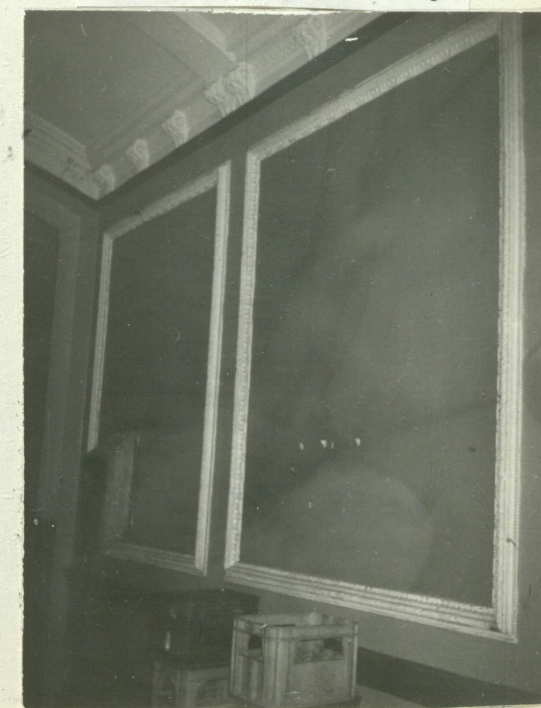
Rytmowi podziału odpowiada artykulacja ścian. Trzy prostokątne płaszczyzny "lustrzane" ujęte bogatą, sztukatorską ramą. Ściany wieńczy wąski gzyms z ozdobnymi konsolkami.

podział dekorac. ściany

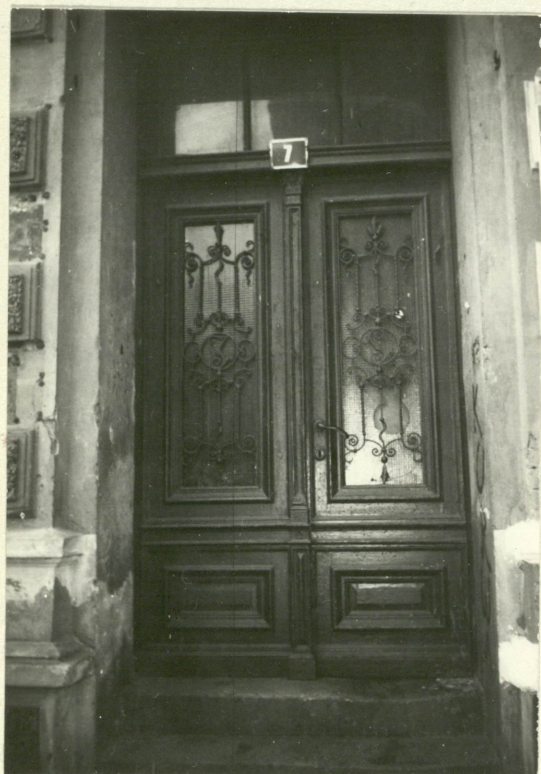
Drzwi główne, drewniane, 2-skrzydłowe, częściowo przeszklone. Ozdobna kratka metalowa osłaniająca oszklenie. Szkło bezbarwne, zbrojone, piaskowane.

Wejście główne - stolarka drzwiowa

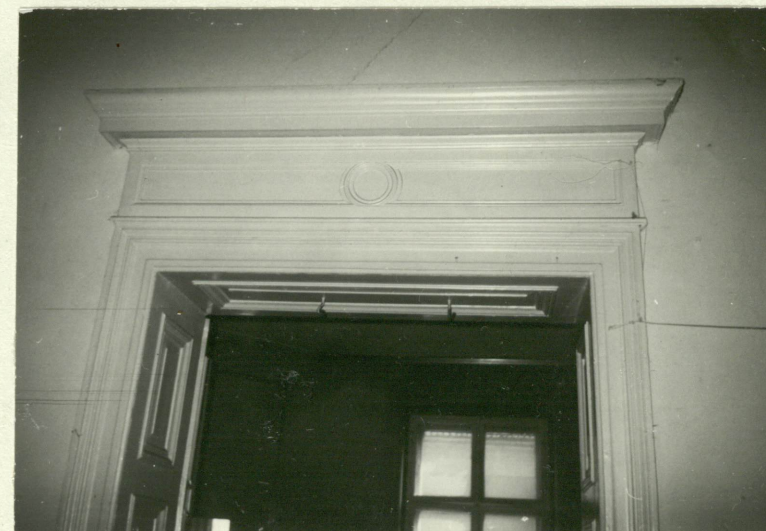
Stolarka drzwiowa I p.

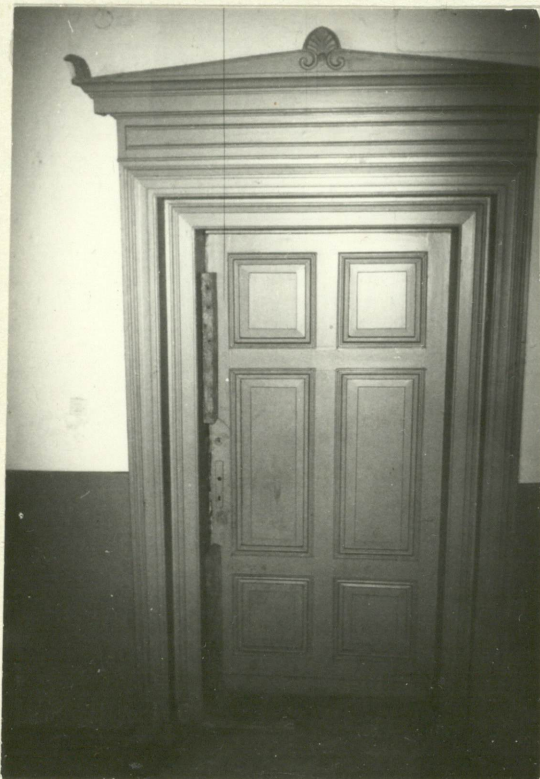
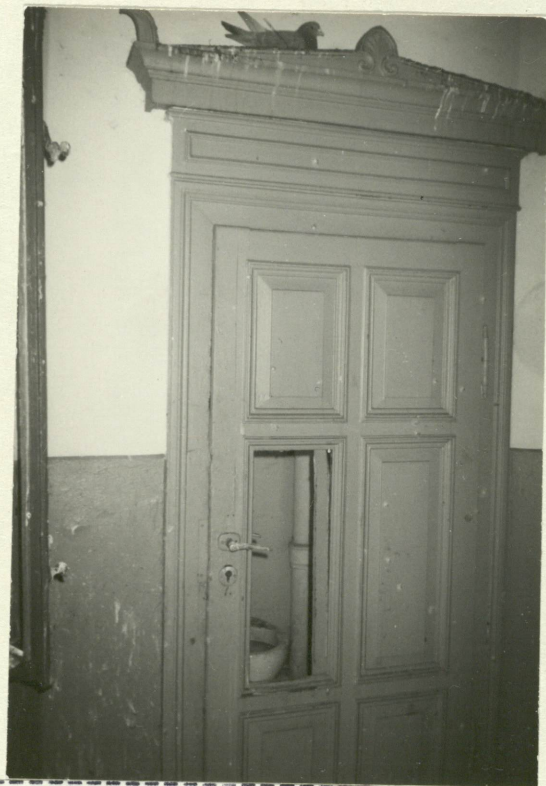
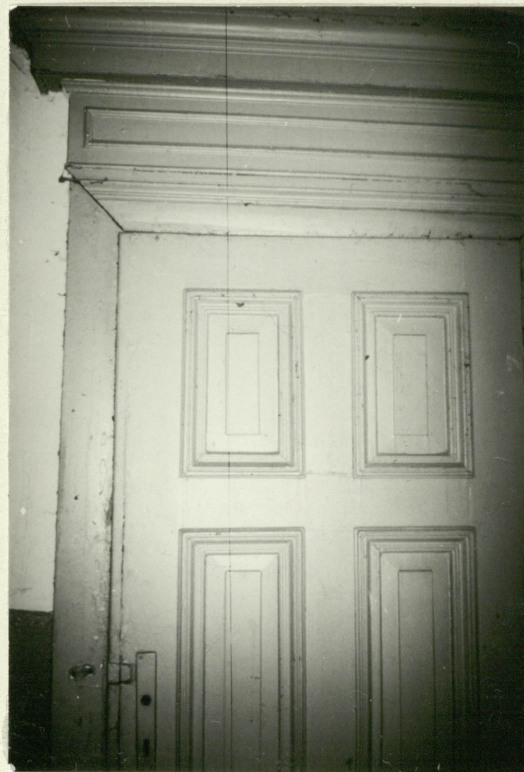
Stolarka drzwiowa I i II p.

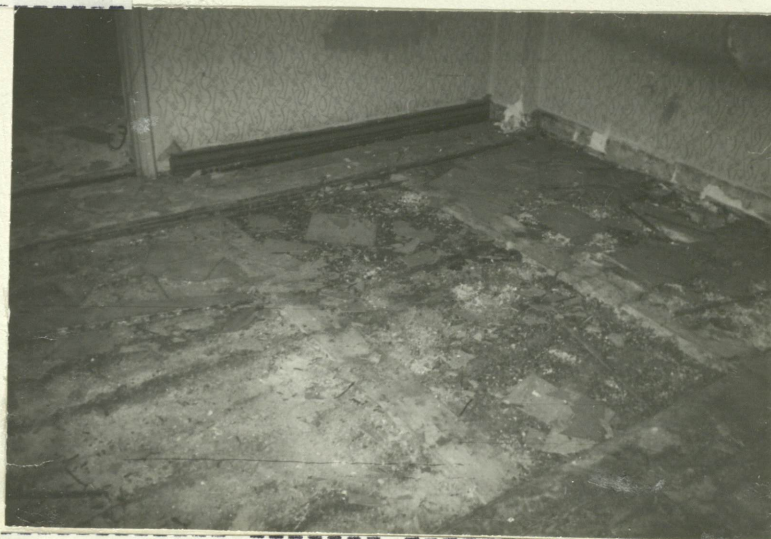
S k l e p i e n i a i s t r o p y - piwnice: sklepienia odcinkowe,cegłane, tynkowane. Stropy międzykondygnacyjne - drewniane,obite trzcina, tynkowane.Przestrzeń międzybelkowa wypełniona żużlem.

Strop I p. /próba niszczenia/
