BUDYNEK UŻYTECZNOŚCI PUBLICZNEJ d. PRZEMYSŁOWO-MIESZKALNY

O P O L E

ul. Zamkowa 2

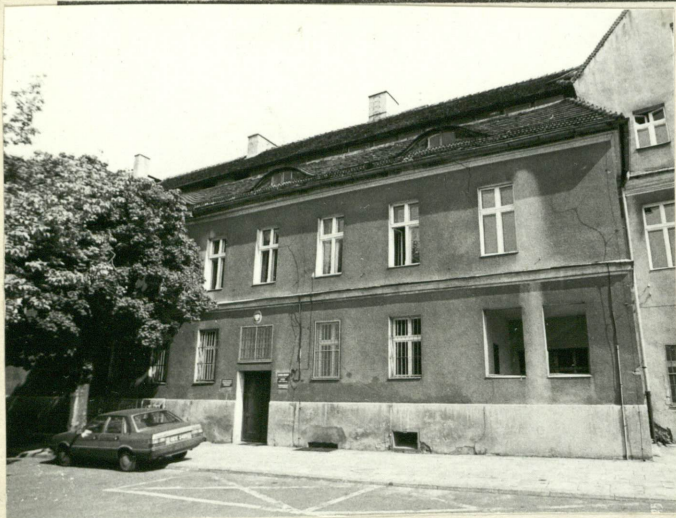
2

2. Skrzydło zachodnie - fasada.
3. Skrzydło wschodnie - fasada.
4. Skrzydło wschodnie - elewacja boczna.
5. Wejście od ul. Zamkowej w skrzydle wschodnim.
6. Loggia w narożniku południowym skrzydła zachodm.
7. Wejście główne w skrzydle zachodnim
8. Fragment fasady skrzydła zachodniego od północy

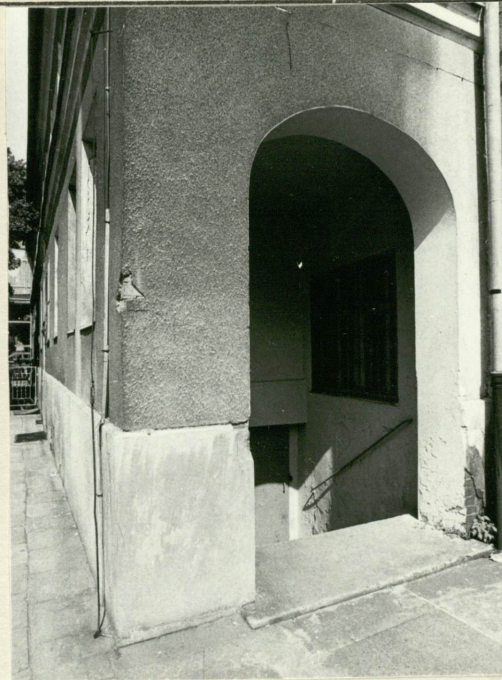
6

**Elewacje:** Wszystkie otynkowane tynkami gładkimi, bez ozdób. Wejście do loggii w narożniku od S przesklepione łukiem pełnym, pozostałe otwory prostokątne, bez opasek. W bramie przejazdowej jeden wspornik ozdobny z reliefową dekoracją w tynku. Wewnątrz budynku brak ciekawszych elementów wyposażenia architektonicznego.

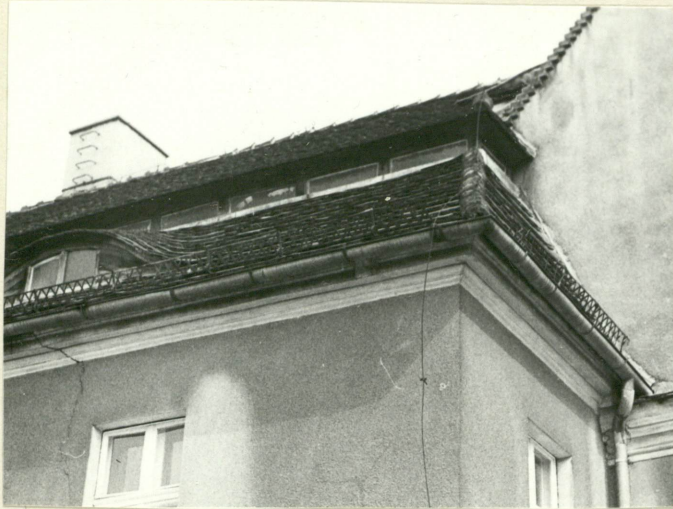
9

Jedyną zachowaną cechą stylową jest typowy dla architektury baroku dach typu "mansard polski" nad skrzydłem zachodnim. Obecny wystrój elewacji całkowicie pozbawiony jest cech stylowych.

9. Skrzydło zachodnie - fragment zwieńczenia przy narożniku południowym.
10. Skrzydło zachodnie - elewacja tylna
11. " " " "
12. Skrzydło wschodnie - fragment zwieńczenia przy narożniku południowym.
13. Skrzydło wschodnie - elewacja tylna
14. " " " "
15. Zewnętrzne schody do piwnic przy skrzydle zachodnim.
16. Reprodukacja wycinka widoku Opola z 1680 roku /z: F. Idzikowski "Geschichten der ..." wklejka bez nr-u strony/.

<p>20. Najpilniejsze postulaty konserwatorskie</p> <p>Niedopuszenie do zmiany bryły budynku oraz konstrukcji dachowej, szczególnie nadskrzydłem zachodnim /mansard polski/. Pomimo niezachowania pierwotnego wystroju, bryła budynku pozostała niezmienną od czasu budowy /właściciel budynku planuje podwyższenie o jedną kondygnację przynajmniej skrzydła wschodniego/. W czasie remontu należy spenetrować piwnice, czy nie zachowały się elementy budynków jakie tu stały pierwotnie /przypuszczalne średniowiecznych/.</p>
