1. Obiekt **DOM MIESZKALNY, OB.
DOM WYCIECZKOWY PTTK**

3. Miejscowość
nr hipoteczny **O P O L E**

4. Adres **ul. Barlickiego 2a**

1. Miejscowość O P O L E	2. Obiekt (nazwa jak w karcie) DOM WYCIĘCZKOWY PTTK	3. Zawartość wkładki (nazwa obiektu lub materiału uzupełniającego) C.d.opisu, zdjęcia
-----------------------------	--	--

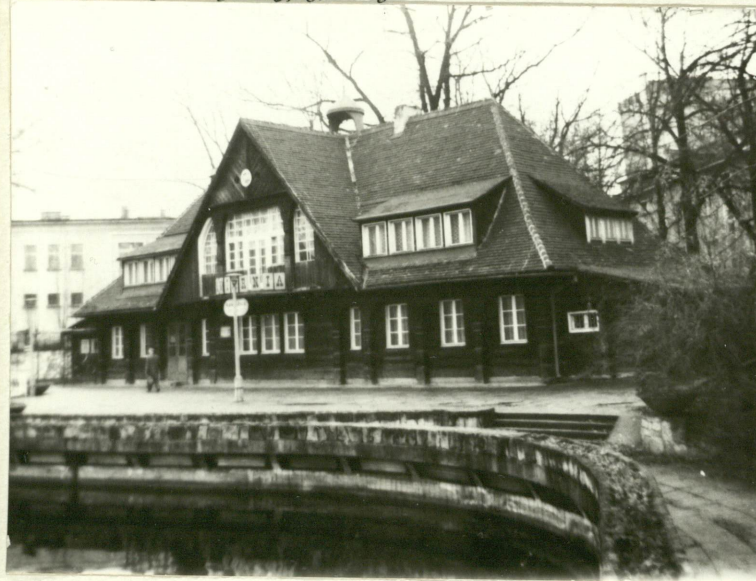
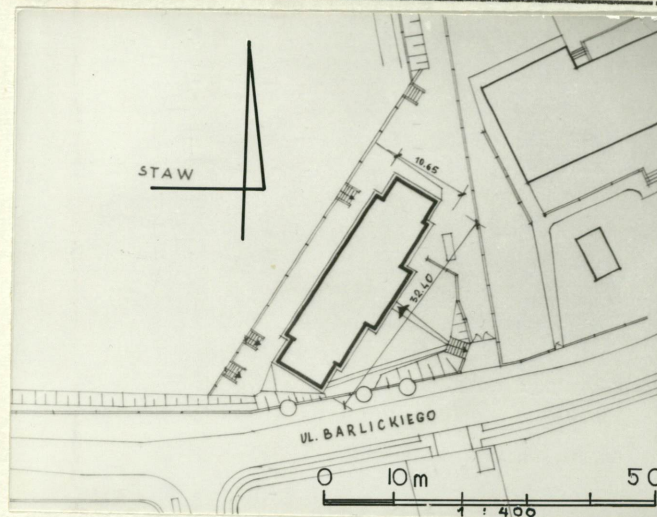
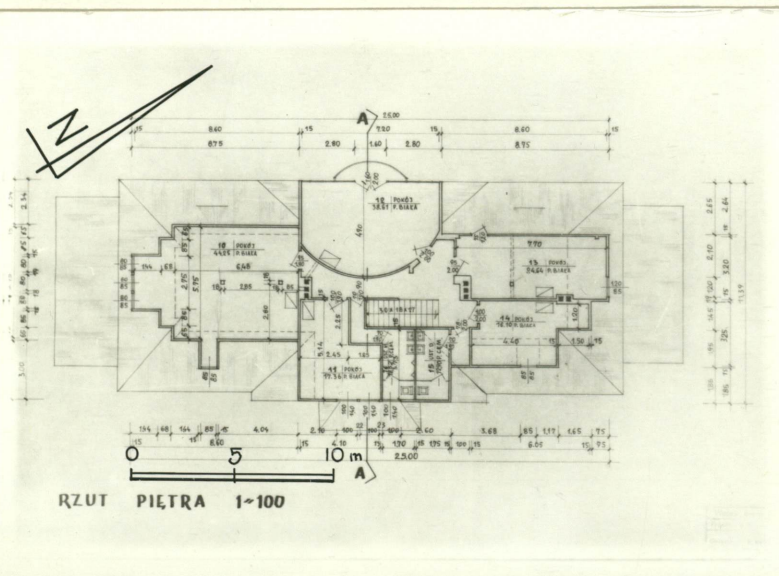
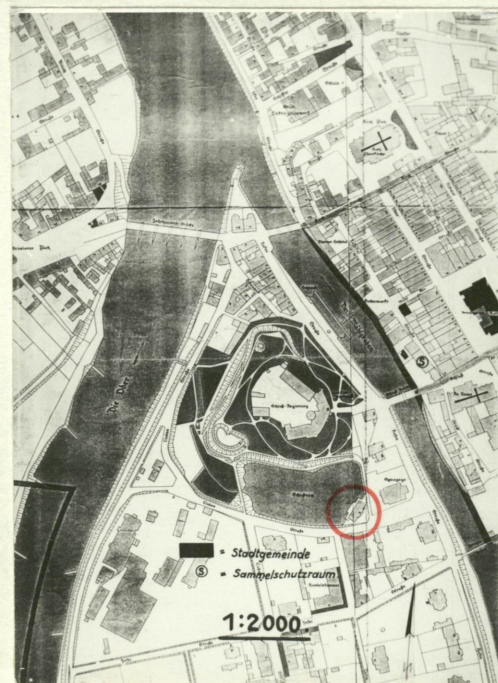
11. Zdjęcia, plan sytuacyjny, rzuty

Dom przy wschodnim skraju wyspy Pasieki, wolnostojący, usytuowany ukośnie w stosunku do ulicy Barlickiego, poniżej jej powierzchni w zagłębieniu terenu, niedaleko parkowego stawu. Ogrodzony od wsch.

Budynek na betonowych fundamentach, zbudowany z bali drewna - nych, wewnątrz otynkowany. Stropy drewniane, na belkach z podsufitką wapienną na trzcinie. Wieżba drewniana stolcowo - jętkowa. Dach głównego korpusu pokryty dachówką karpiówką kładzioną podwójnie, na łatach, boczne aneksy - przybudówki kryte subst. bitumiczną. Dach korpusu o typie mieszanym. Podłogi drewniane z desek. Schody drewniane, jednobiegowe, prowadzące na II kondygnację. Balustrada o profilowanej poręczy i słupku, z wypełnieniem w formie 3 listew pionowych krzyżujących się z poziomymi w regularnych odstępach. Okna: dwuskrzydłowe krosnowe i półskrzynkowe. Drzwi: w elewacji pld.-wsch. zachowane stare drzwi; płycinowe, jednoskrzydłowe z żłobkową dekoracją w kształcie rombów.

Budynek na rzucie wydłużonego prostokąta z ryzalitem od pld.-wsch. i prostokątnymi przybudówkami na dłuższej osi, trzytraktowy, z osiowo umieszczoną sienią-klatką schodową. Bryła niska, wydłużona, z niższymi jeszcze przybudówkami, zdominowana przez wysoki dach o stromych połaciach, czterospadowy w części głównej, dwuspadowy w partii ryzalitu / kalenice prostopadłe do siebie /. Dachy przybudówek pulpitowe, podobnie jak facjatek w połaciach dachowych korpusu. Dom 2-kondygnacyjny, bez piwnic, z zagłębionym nieco pomieszczeniem kotłowni. Elewacja pld.-zach., dwukondygnacyjna, 11 - osiowa, ujęta jednosiowymi ściankami przybudówek, z częścią środkową, 5-osiową, 2-kondygnacyjną z równoramiennym trójkątnym szczytem i częściami bocznymi korpusu, 3-osiowymi, 1-kondygnacyjnymi. Lico elewacji ożywione dekoracyjnymi profilowanymi filarami przylegającymi do ściany fasady. Filary wydzielają osie okienne, obramowując je jednocześnie, gdyż dźwigają one wycięte półkoliście drewniane arkady, także przylegające do lica fasady. Filarowo - arkadowa artykulacja ścian I kond. dotyczy tylko bocznych fragmentów elewacji, gdyż środkowy ukształtowany jest inaczej: trzy okna zbliżone ciasno do siebie flankują dwa wąskie okienka rozdzielne. Od strony północnej elewacji, na osi akcentującej dolny narożnik szczytu trójkątnego - drzwi dwuskrzydłowe do kawiarni. II kondygnacja z wysuniętym półkoliście przed lico budynku balkonem u podstawy szczytu. W szczycie b. duże okno o wykroju ściętego u góry półkola, podzielone drewnianymi profilowanymi filarami na 3 symetryczne części: szeroką środkową i flankujące je

dwie wązsze. Wieńczący szczyt trójkątny z licem z ukośnych desek, u góry wycięta w deskach rozetka, oświetlająca poddasze. Krawędzie szczytu obramowane dekoracyjnymi, profilowanymi w faliste linie deskami. Elewacja pld.-wsch. z ryzalitem w korpusie gł., ujęta aneksami, 11-osiowa, 2-kondygnacyjna. Ryzalit w I kond. rozczłonkowany filarami z profilowanych belek, dźwigających arkady. Wejście główne na osi, flankowane dwoma wąskimi okienkami, ujęte arkadowym portykiem na profilowanych filarach, z daszkiem 3-spadowym, krytym podwójnie karpiówką. Portyk flankowany parami okien umieszczonymi w niszach utworzonych przez przystawione do ścian filary z wyciętymi w belkach arkadami. Boczne fragmenty korpusu 2-osiowe bez artykulacji filarowej. Od str. pld. ryzalitu drzwi do kotłowni, ze zbliżonym do nich małym okienkiem, ujęte profilowanymi filarami podtrzymującymi poziomą belkę /wiązanie zastrzałami /, która stanowi oparcie dla przedłużonej połaci dachu. II kondygnacja z 3-ma oknami zbliżonymi, ponad kalenicą daszka kryjące-

<p>14. Kubatura</p> <p>1 413 m³</p>	<p>15. Powierzchnia użytkowa</p> <p>pow. 911 m²</p>	<p>16. Przeznaczenie pierwotne</p> <p>budynek mieszkalny</p>	<p>17. Użytkowanie obecne. Budynek administracyjny, kawiarnia</p>
<p>18. Prace budowlane i konserwatorskie, ich przebieg i dokumentacja</p> <p>Remont kapitalny w roku 1968, remont więźby, wymiana pokrycia, odnowienie pomieszczeń.</p>	<p>19. Stan zachowania (fundamenty, ściany zewnętrzne, ściany wewnętrzne, sklepienia, stropy, konstrukcje dachowe, pokrycie dachu, wyposażenie i instalacje)</p> <p>Stan obiektu dobry, drzewo z którego wykonane ściany konserwowane, stropy w stanie dobrym. Konstrukcja więźby dachowej w stanie zadowalającym, natomiast pokrycie zniszczone, wymaga wymiany. W wielu miejscach ubytki dachówek, które spękane, często zniszczone. Na skutek nadświetlenia pokrycia przecieki, miejscowe zawilgocenia stropów.</p>		
<p>20. Najpilniejsze postulaty konserwatorskie</p> <p>Remont dachu, wymiana pokrycia.</p>

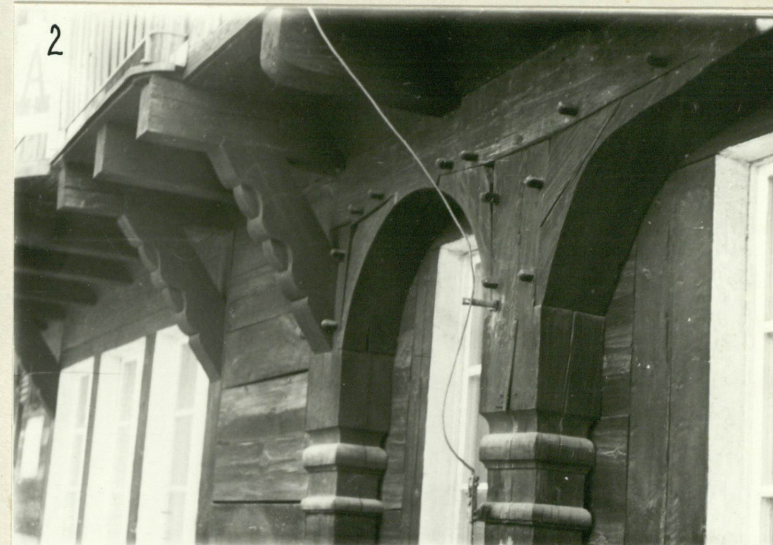
1. Widok elewacji frontowej od południa 2. Detal - wspornik filarów 3. Boczne skrzydło z aneksem, elewacja frontowa 4. Elewacja pñ.-zachodnia 5. Przekrój 6. Wejście gł. w elewacji pñ.-wschodniej 7. Zadaszenie wejścia do kotłowni / elewacja pñ.-wsch./
