KARTA EWIDENCYJNA ZABYTKÓW
ARCHITEKTURY I BUDOWNICTWA

DOM MIESZKALNY (KAMIENICA)

OPOLE

ul. Armii Krajowej 16
45-015 Opole
nr hipoteczny

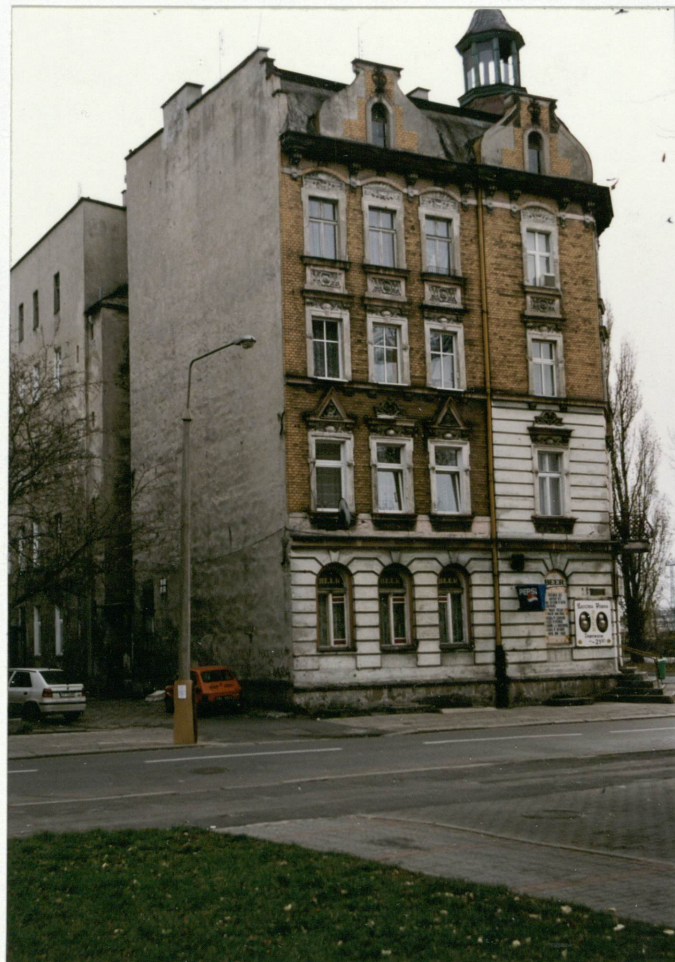
3

7. II kondygnacja elewacji zachodniej
8. Szczyty w elewacji zachodniej
9. Dach – widok od pld.-zach.
10. Wejście do lokalu usługowego usytuowane w ścietym narożniku

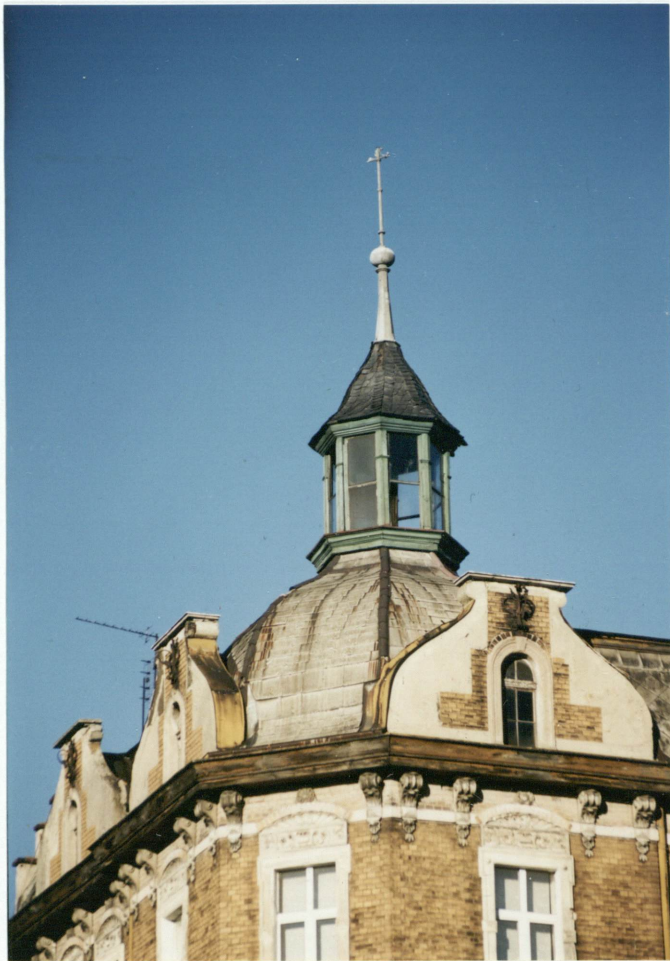
39

Stan zachowania budynku jako całości oraz jego poszczególnych elementów średni. Elewacje wymagają przeprowadzenia prac konserwatorskich: w partii cokołowej tynk zawilgocony, zmurzały, odspojony z licznymi ubytkami, powyżej w partii boniowania lokalne zawilgocenia i ubytki wyprawy tynkarskiej. Detal architektoniczny w dobrym stanie zachowania, wymaga drobnych zabiegów konserwatorskich. Licowe powierzchnie ścian zabrudzone, wymagają oczyszczenia i konserwacji. Pokrycie dachowe lokalnie nieszczelne powoduje zamakanie konstrukcji więźby dachowej. Strop ostatniej kondygnacji wykazuje ugięcia. Nieszczelne pokrycie hełmu latarni i penetracja wód opadowych spowodowały osłabienie drewnianej konstrukcji nośnej latarni.

36. Trójkątny naczólek nad oknem w II kondygnacji ścietego narożnika
37. facjatki w połaci dachu
38. Szczyt
39. Latarnia
40. Dekoracja szczytu nad ryzalitem zachodnim

Najpilniejszym postulatem konserwatorskim jest przeprowadzenie remontu pokrycia dachowego w celu wyeliminowania niszczącego działania wód opadowych. W następnej kolejności należy przeprowadzić remont elewacji z zachowaniem i konserwacją zabytkowego wystroju architektonicznego.

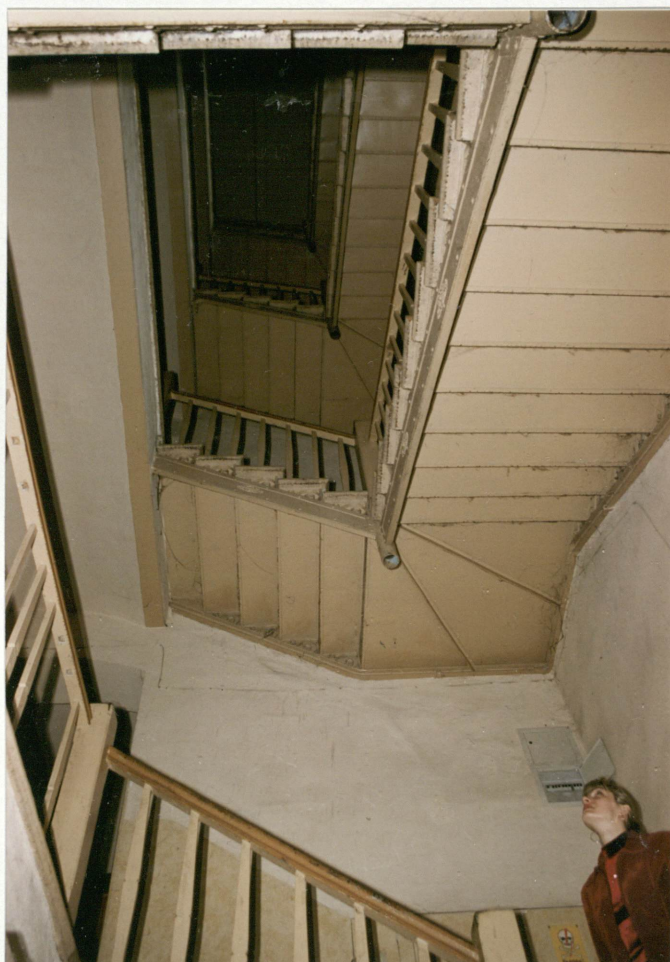
48

46. Część wschodnia elewacji północnej
47. Oś mieszcząca klatkę schodową
48. Klatka schodowa – wnętrze
49. Metalowa konstrukcja schodów
50. Klatka schodowa

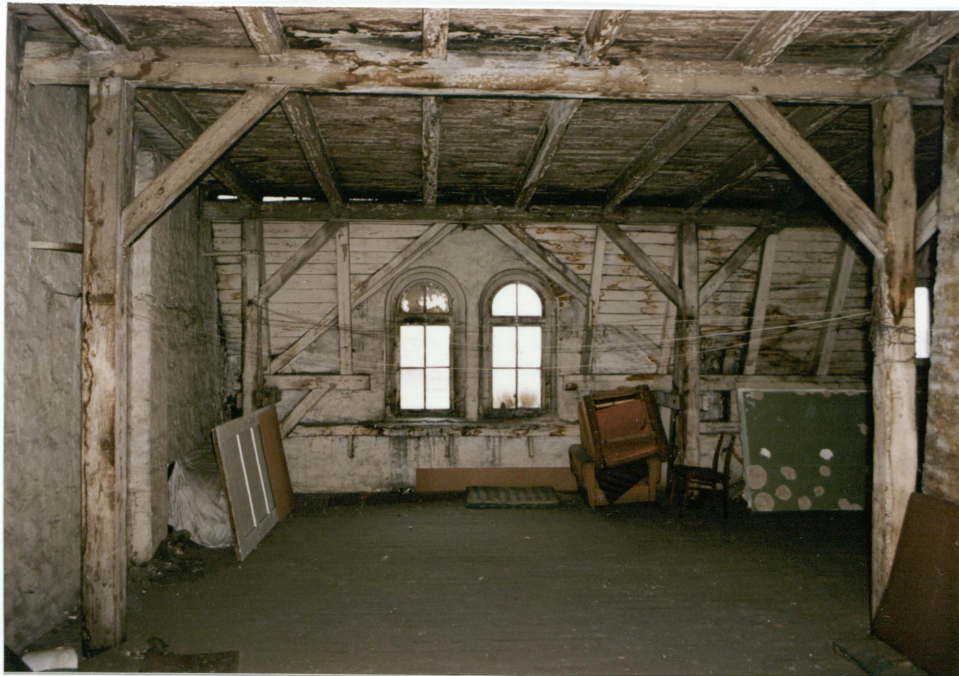
62

57. Schody do piwnicy
58. Fragment głównych drzwi wejściowych
59. Fragment głównych drzwi wejściowych
60. Poddasze
61. Poddasze
62. Poddasze
63. Wieżba dachowa

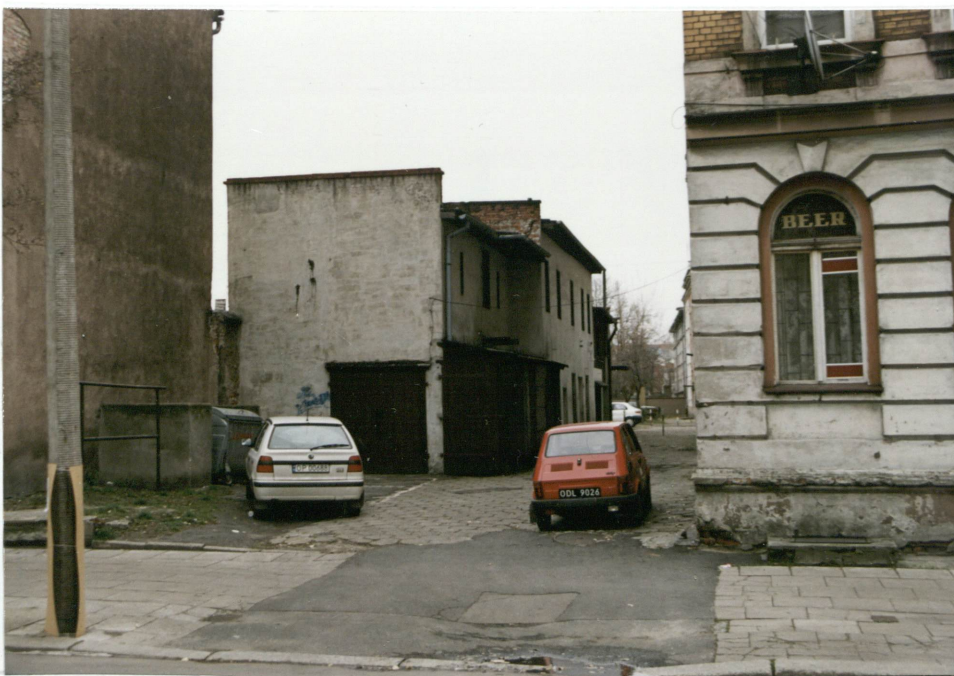
68

Znajdujący się na podwórzu na północ od kamienicy typowy budynek gospodarczy nie podlega ochronie konserwatorskiej (brak cech stylowych).

64. Wieżba dachowa
65. Wieżba dachowa
66. Poddasze
67. Konstrukcja wieżby dachowej wspierającej latarnię
68. Budynek gospodarczy w podwórzu
