**KOŚCIÓŁ PARAFIALNY P.W. ŚW. WAWRZYŃCA**

2. Czas powstania, przebudów :  
ok. 1300, sklepienia  
nawy XVIII w.

**KOLNICA**

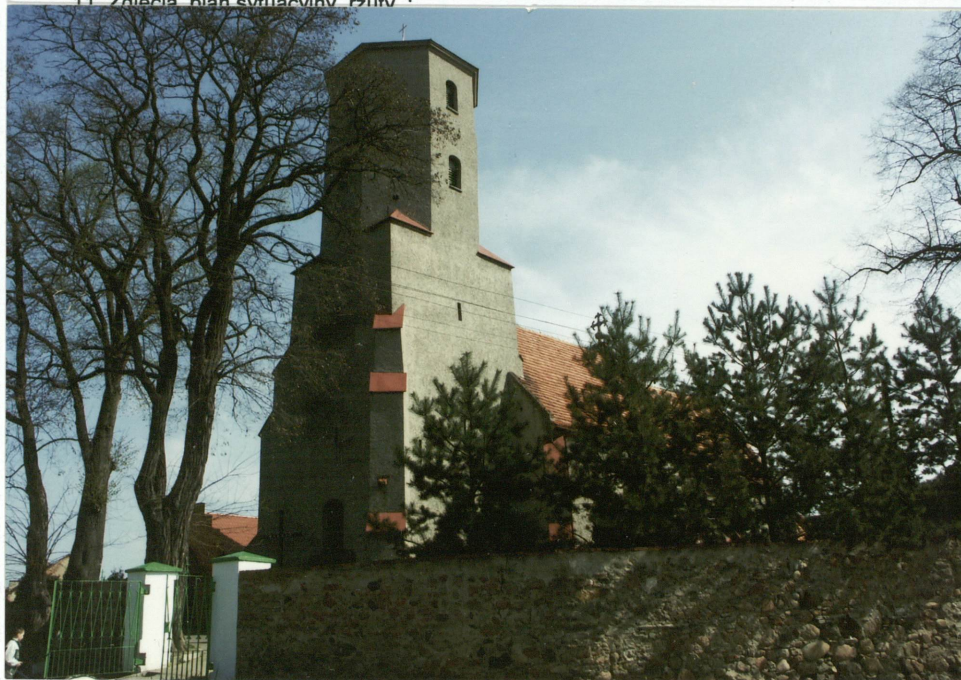
plan schematyczny.

**RZUT :** kościół orientowany. Od zachodu kwadratowa w rzucie wieża z masywnymi skarpami w narożnikach, usytuowanymi przekątniowo. W przyziemiu wieży dzisiejsze główne wejście ; pomieszczenie skomunikowane z prostokątną nawą o proporcjach zbliżonych do kwadratu, dwuprzęsłową, oskarpowaną. Dawne wejście do nawy od południa, przez kamienny ozdobny portal ; obecnie wejście osłonięte nowszą kruchtą na planie prostokąta, obejmującą jedną z przypór. Prezbiterium dwuprzęsłowe, wydłużone, węższe niż nawa ; na planie prostokąta, oskarpowane. Na przedłużeniu prezbiterium skomunikowana z nim zakrystia na rzucie prostokątnym, z osią prostopadłą do osi prezbiterium. Od północy przy prezbiterium przybudówka – dawna zakrystia?
