1. Obiekt

DWÓR

1760 r.

K O M O R N O

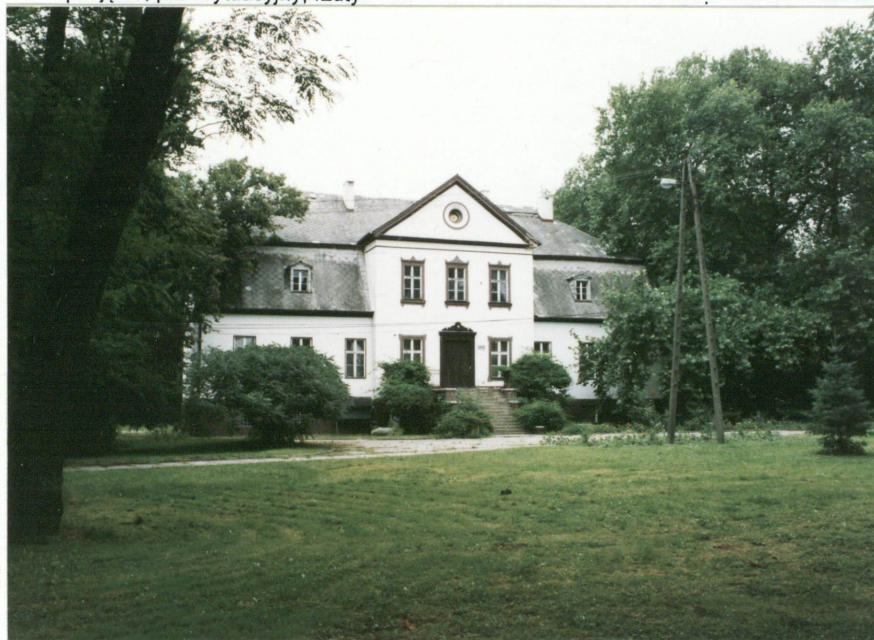
Zdjęcia, plan sytuacyjny, rzuty

RZUT : na planie prostokąta z ryzalitami i tarasami na krótszej osi. Budynek dwutraktowy, z korytarzem dzielącym trakty i klatką schodową we wschodniej części korytarza.
