1. Obiekt **DOM MIESZKALNY, OB.**

WOJEWÓDZKA STACJA POGOTOWIA RATUNKOWEGO

ul. Niedziałkowskiego 18

Nr **2253/90** data **28.12.1990**

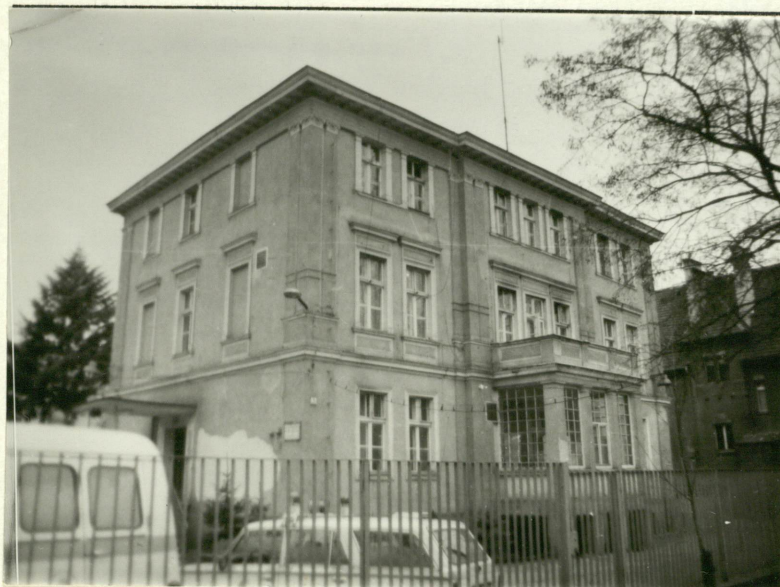
Obiekt usytuowany u zbiegu ulic Dzierżyńskiego i Niedziałkowskiego - w śródmieściu Opola, na wyspie Pasiece. Wolnostojący, na posesji ogrodzonej / ogrodzenie z metalowych prętów /. Zbudowany z cegły ceramicznej na zaprawie cementowo-wapiennej, tynkowany. Stropy: ogniotrwałe, na belkach stalowych, w korytarzach odcinkowe, w pomieszczeniach płaskie. Dach płaski, na belkach drewnianych. Jednostanowy, kryty papą na deskowaniu. Podłogi: Cement, jaskrych, płytki ceram. w pomieszczeniach. Schody: oryginalne stare schody jednobiegowe do wejścia gł. zostały wymienione na schody betonowe, ażurowe, w kształcie litery Y. Do piwnicy kamienne / posadzka betonowa / podobnie podesty I kond. Klatka schodowa wydzielona, ze schodami 2-biegowymi o konstrukcji ceglanej, z drewnianymi stopniami. Balustrada zmieniona, obecnie z prętów żelaznych. Otwory: w piwnicach okna o łukach odcinkowych, w pomieszczeniach skrzynkowe, dwudzielne, prostokątne, na klatce schodowej krosnowe. Drzwi płycinowe, z dekoracją profilowaną, na I piętrze drzwi do korytarza dwudzielne, zamknięte łukiem odcinkowym. Budynek na rzucie prostokąta, z czworokątną werandą we wsch. elewacji. Trzytraktowy, z osiowo umieszczonym korytarzem /na dłuższej osi /. Bryła regularna, prostopadłościenna, z podobną werandą na nieznacznym ryzalicie. Bardziej wydatny ryzalit w elewacji zachodniej, trzyosiowy - podobnie jak ryzalit wschodni i weranda. Dach płaski, z wydatnym gzymsem koronującym.

Elewacja frontowa, wsch. 7 osiowa, o symetrycznym rozstawieniu okien, 3-kondygnacyjna na cokole, z centralnym, lekko wyładowanym ryzalitem trzyosiowym i werandą w I kondygnacji, także trzyosiową. W cokole okna piwniczne zamknięte łukami odcinkowymi. Ryzalit o narożnikach ujętych lizenami w I kond., wyżej - poczynając od II - parami pilastrów ze stylizowanymi kapitelami korynckimi w wielkim porządku, na wspólnym postumencie. Weranda na niskich krępych filarkach, oszklona, dzielona pilastrami, dźwigającymi profilowany gzyms. Zwieńczona tarasem, którego parapet ozdobiony płycinami w kształcie leżących prostokątów, dzielony słupkami. II kond. ryzalitu z 3 oknami, z których środkowe szersze. Wszystkie w obramieniach opaskowych i nadokiennikami zdobionymi płycinami, połączone wspólnym gzymsem. III kond. nieco niższa, nie wydzielona gzymsem, z oknami flankowanymi parami pilastrów. Dźwigają one słabo wyładowane, żłobkowane belkowanie, podobnie jak narożne pary pilastrów w wielkim porządku. Ryzalit zwieńczony gierowanym gzymsem bardzo silnie wyładowanym, profilowanym, z modylionami o wolutach dekorowanych stylizowanym motywem roślinnym. Boczne części elewacji flankujące ryzalit 2-osiowe, na cokole. W I kond. okna w profil. opaskach, z podokiennikami płycinowymi, takimiż nadokiennikami, II kond. wydzielona gzymsem międzykondygnacyjnym, profilowanym, gierowanym w narożach. Skrajne narożniki oparte parami stylizowanych pilastrów korynckich w wielkim porządku, na wspólnym postumencie - wewnętrzne, przylegające do ryzalitu z jednym pilastrem. Okna w II kond. w profil. opaskach, z podokiennikami płycinowymi, takimiż nadokiennikami, zwieńczone profilowanym gzymsem. III kond. nie wydzielona gzymsem, o mniejszych oknach ujętych pilastrami, które dźwigają - wraz z pilastrami narożnymi wielkiego porządku - pas żłobkowanego belkowania i wydatny, profilowany gzyms wieńczący z modylionami.

Elewacja pld. 3-osiowa, na cokole, z artykulacją podobną do art. elewacji frontowej, lecz z odmiennym rozmieszczeniem elementów. W I kond. wejście gł. poprzedzona schodami rozdzielnymi, o lekkiej

18. Prace budowlane i konserwatorskie, ich przebieg i dokumentacja Budynek przystosowany do potrzeb Pogotowia Ratunkowego, lecz konieczna jego rozbudowa aby mógł dobrze spełniać swe funkcje. Poza doraźną adaptacją pomieszczeń nie wykonano jednak istotniejszych remontów, które zmieniałyby system funkcjonowania obiektu.		19. Stan zachowania (fundamenty, ściany zewnętrzne, ściany wewnętrzne, sklepienia, stropy, konstrukcje dachowe, pokrycie dachu, wyposażenie i instalacje) Ściany nośne i działowe w stanie dobrym, nieliczne spękania tynku i złuszczenia farby. Miejscowe odspojenia tynku, powodem - niezadawający stan rynien i rur spustowych oraz obróbek blacharskich. Pokrycie dachowe miejscowo nieszczelne - zawilgocenia przy większych opadach. Instalacje w stanie dobrym.

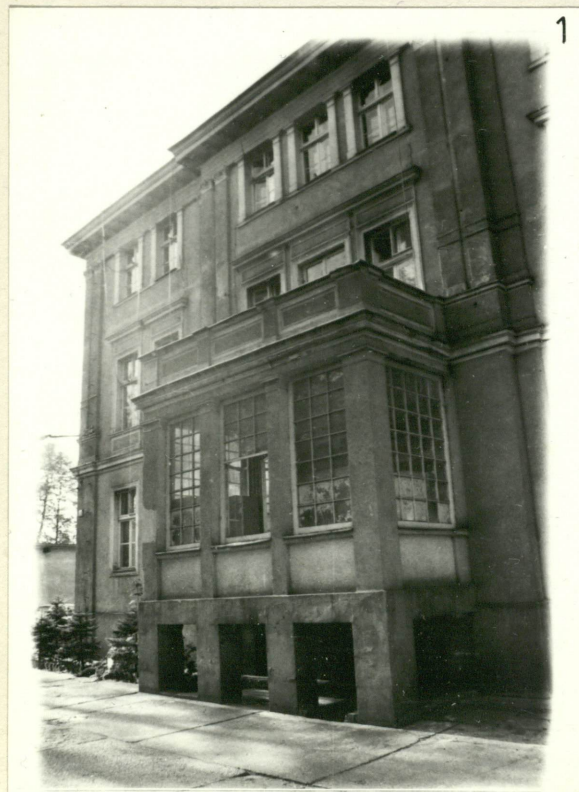
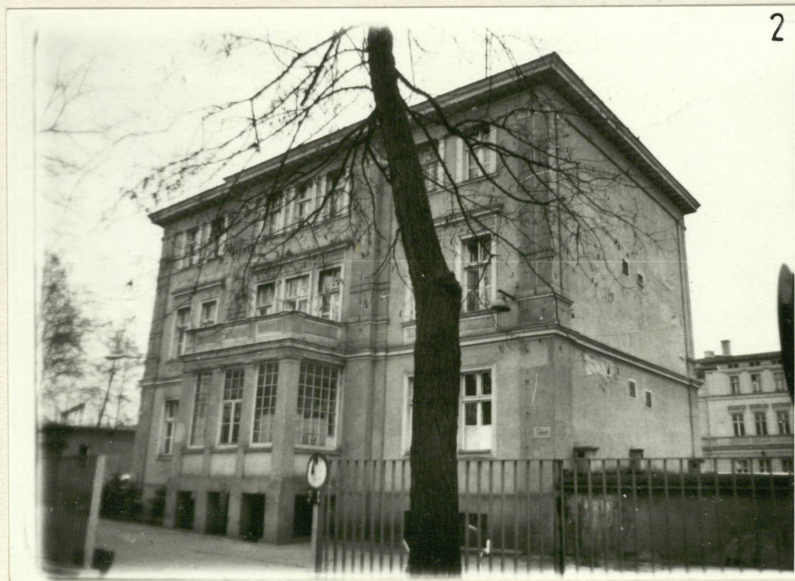
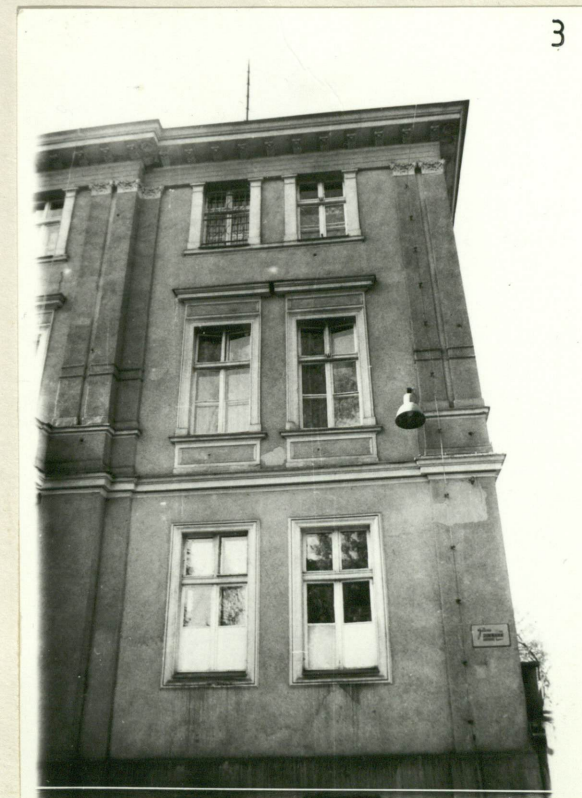
1. Weranda we wsch. elewacji. 2. Elewacja wsch. 3. Boczny segment wsch. elewacji. 4. Górne okienko, III kond. - " - el 5. Gzyms koronujący budynku. 6. Elewacje zach. i pñ. 7. Elew. zach. od frontu 8. Elew. pld. 9. Detal elew. pld i widok elew. zach.
