OŚRODEK DOKUMENTACJI ZABYTEKÓW W WARSZAWIE	A	B	C	D	E	F	G	H	I	J	K	L	Ł	M	N	O	P	R	S	T	U	V	W	X	Y	Z	Nr
KARTA EWIDENCYJNA ZABYTEKÓW ARCHITEKTURY I BUDOWNICTWA	1. Obiekt																							2. Czas powstania		3. Miejscowość	
KAPLICA GROBOWA (43)																							2 poł. XIX w.		KOPICE

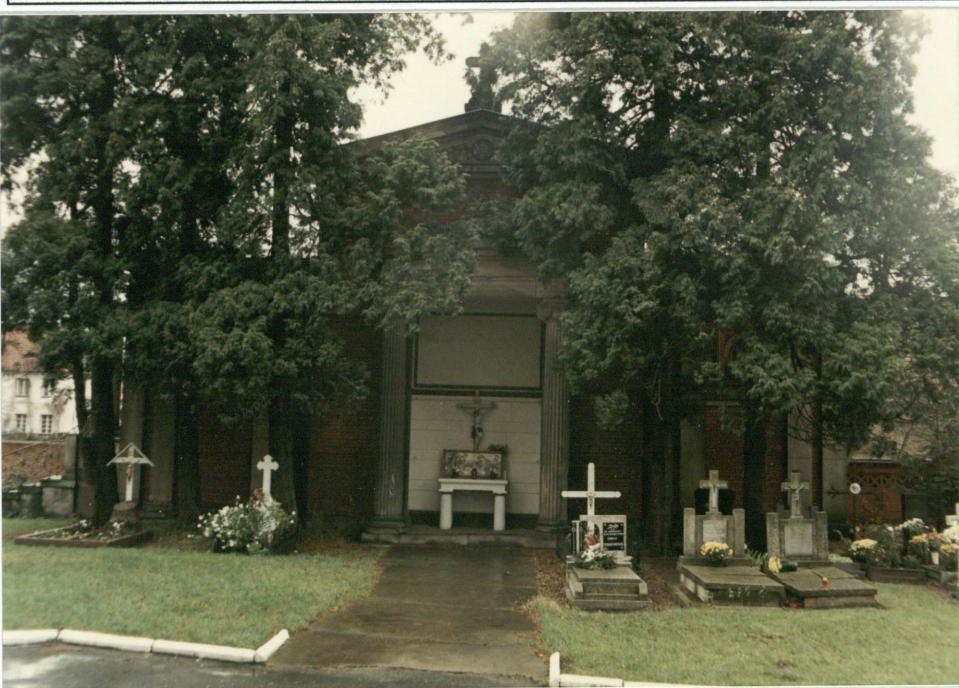
1

1. Elewacja wschodnia
2. Elewacja wschodnia i północna
3. Elewacja południowa z wejściami i schodami prowadzącymi do kaplicy
4. Płaskorzeźba w elewacji wschodniej
5. Wnętrze – widok na sarkofagi i empore w przęśle południowym
6. Wnętrze – przęsło południowe, empora z balustradą
7. Wnętrze – przęsło środkowe, sklepienie wycinka kopuły z nadświetlem
8. Wnętrze – dekoracje boczne jednego z sarkofagów
9. Tablica nad sarkofagiem Johanny Gräfin Schaffgotsch
10. Tablica nad sarkofagiem Hansa Ulricha Gottharda Schaffgotscha

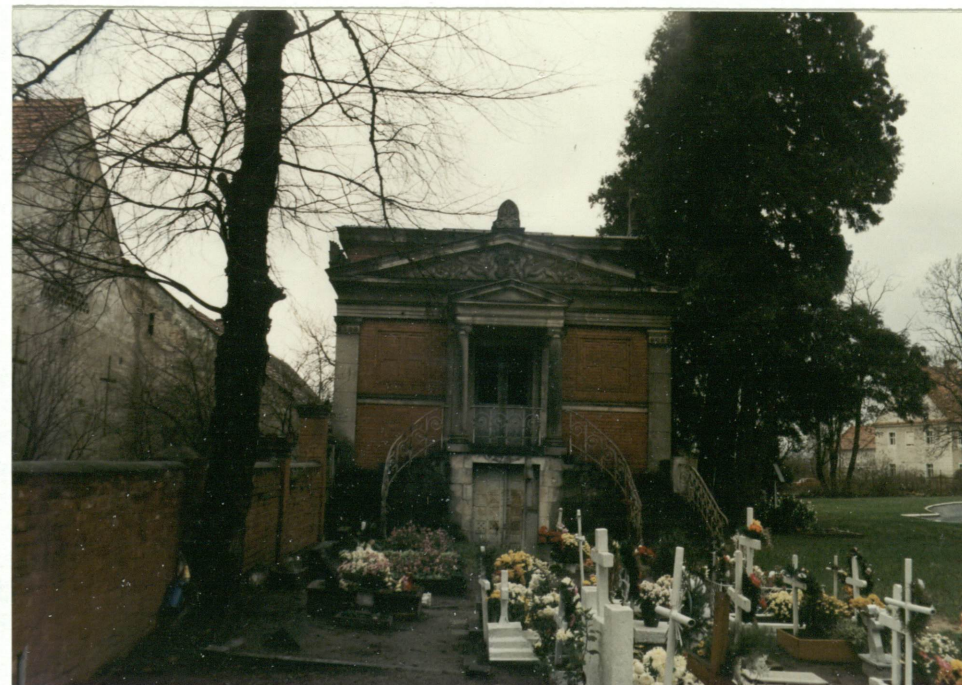
3

- Dwubiegowe, granitowe ze spocznikiem w części środkowej o stopniach profilowanych, klinowych na zakrętach biegów. Posiadają metalową poręcz i ażurową balustradę.
- Granitowe stopnie prowadzące do wnętrza kaplicy.

Dwa otwory drzwiowe, prostokątne, prowadzące do kaplicy od strony południowej.

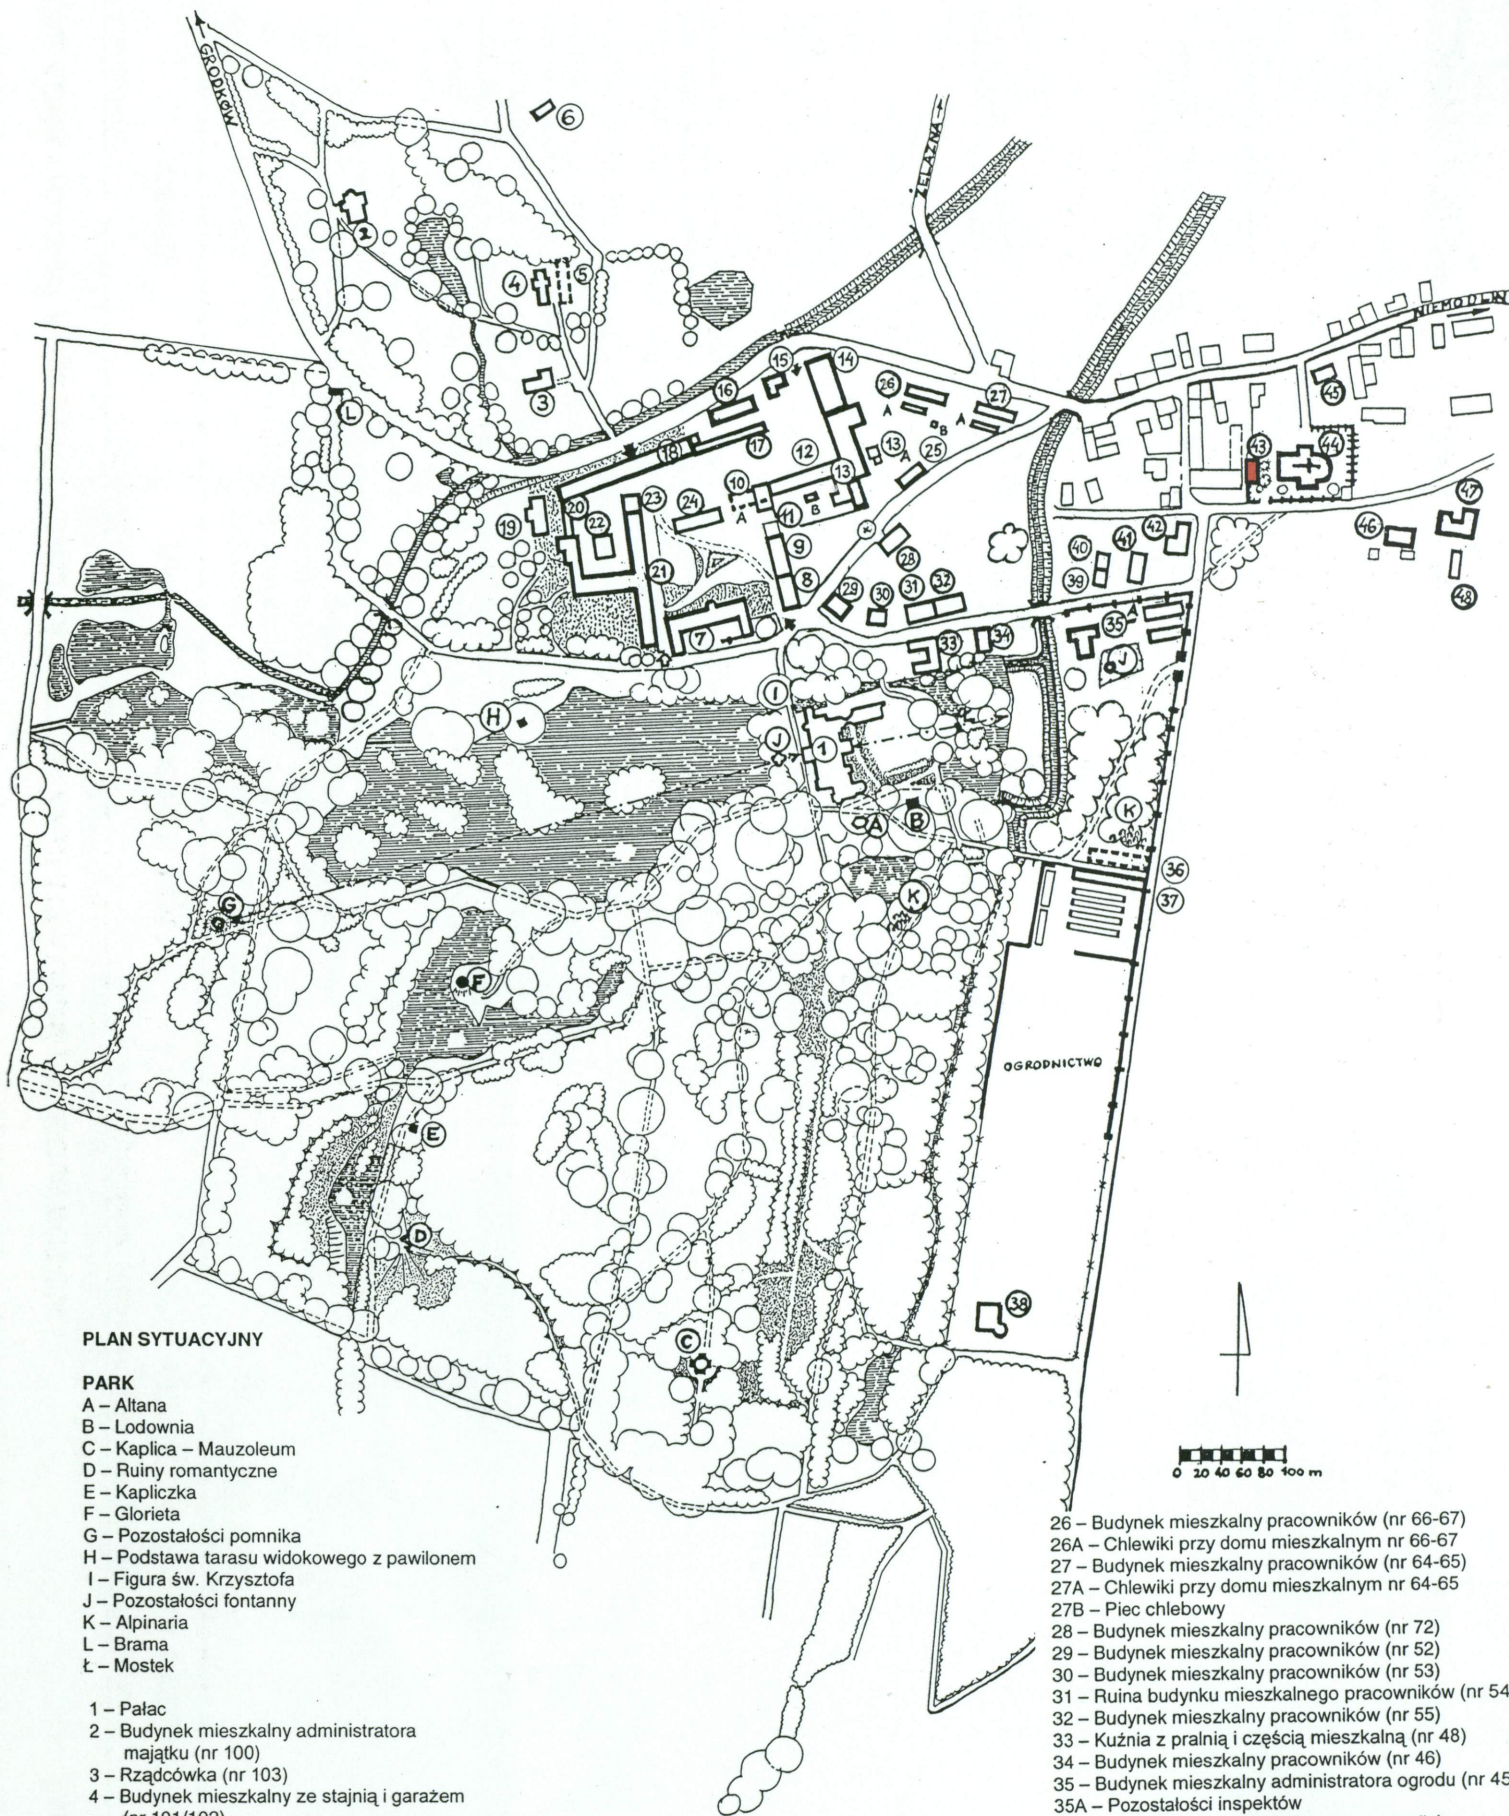
# PLAN SYTUACYJNY

- 43 – Kaplica grobowa
- 44 – Kościół (nr 27)
- 45 – Plebania (nr 27a)
- 46 – Przedszkole (nr 32a)
- 47 – Szkoła (nr 32)
- 48 – Budynek gospodarczy

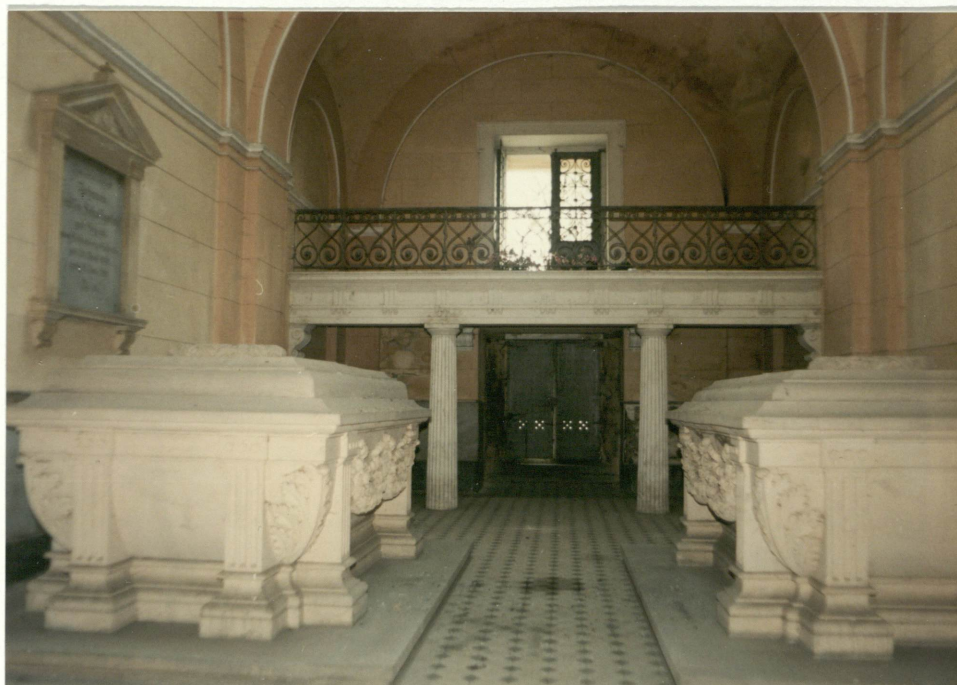
5

Sarkofagi wykonane są z piaskowca i ustawione na granitowych, prostokątnych podwyższeniach. Boki sarkofagów pokrywa dekoracja, na którą składają się: kartusze herbowe na tle gałązek palmowych, liście akantu (w narożnikach) oraz festony – dekoracyjnie zawieszające się motywy kwiatów i owoców z dekoracyjnymi wstęgami. Na wiekach sarkofagów znajduje się dekoracja z motywami wieńców opiętych wstęgami oraz płaskich krzyży. Nad sarkofagami, na ścianach przymocowane są tablice z nazwiskami pochowanych osób. W kaplicy pochowani są: Johanna Gräfin Schaffgotsch i Hans Ulrich Gotthard Schaffgotsch. Tablice wykonane z szarego marmuru ujęte są w dekoracyjne obramienia wykonane z piaskowca. Z boku obramień znajdują się pilastry z trzema żłobieniami, nad nimi motyw belkowania, a całość wieńczy trójkątny naczółek. W zwieńczeniu naczółka znajduje się niewielki krzyż (jeden z nich uszkodzony). Trójkątne pole naczółka wypełnia wieniec z motywem wstęgi. Całość obramień wspiera się na płaskim fryzie podpartym motywem konsoli.

Południowe przęsło kaplicy nakryte jest sklepieniem żaglastym zawiera empore. Empora wsparta jest na dwóch kanelowanych kolumnach w porządku doryckim. Po nad kolumnami znajduje się belkowanie z motywem tryglifów. Belkowanie przy ścianach podparte jest motywem konsoli. Podparcia o tym samym motywie wspierają płytę empory na południowej ścianie kaplicy i są ustawione symetrycznie w pobliżu otworu prowadzącego do dolnych drzwi. Belkowanie wieńczy grzyms, nad nim zaś znajduje się metalowa, ażurowa balustrada zwieńczona metalową poręczą.

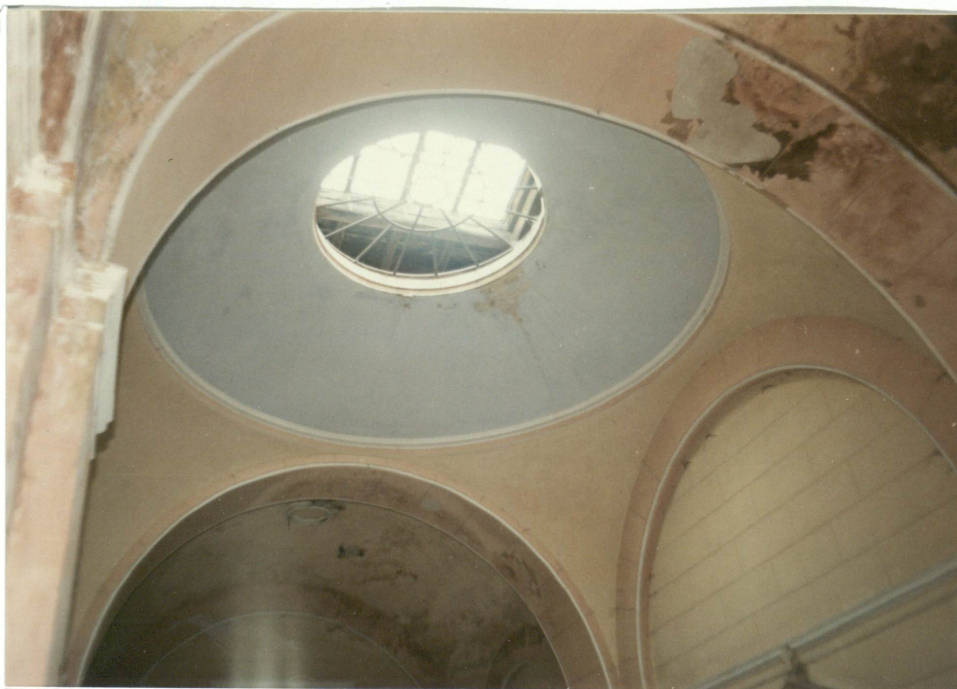
7

Dwa przęsła wnętrza nakryte są sklepieniem żaglastym, środkowe przęsło jest wycinkiem kopuły, wspartej na pendentywach. Kopuła posiada w zwieńczeniu owalny otwór, nadświetle wypełnione metalowymi podziałami. W nadświetlu znajdowały się szyby. Kopuła nie występuje ponad połacie dachu kaplicy.

20. Najpilniejsze postulaty konserwatorskie	
		<p>Zabezpieczenie przed zamakaniem tynków bieżąca naprawa pokrycia dachowego.</p> <p>Uzupełnienie brakujących szyb w górnym nadświetlu półkopuły.</p> <p>Oczyszczenie zdobień wykonanych z piaskowca.</p> <p>Odświeżenie elewacji i tynków wewnętrznych.</p>	
		Objęcie obiektu ochroną konserwatorską ze względu na wartościowy detal i formę.
