KARTA EWIDENCYJNA ZABYTKÓW  
ARCHITEKTURY I BUDOWNICTWA

**SPICHLERZ (10)**

**2 ćw. XX w.**

**KOPICE**

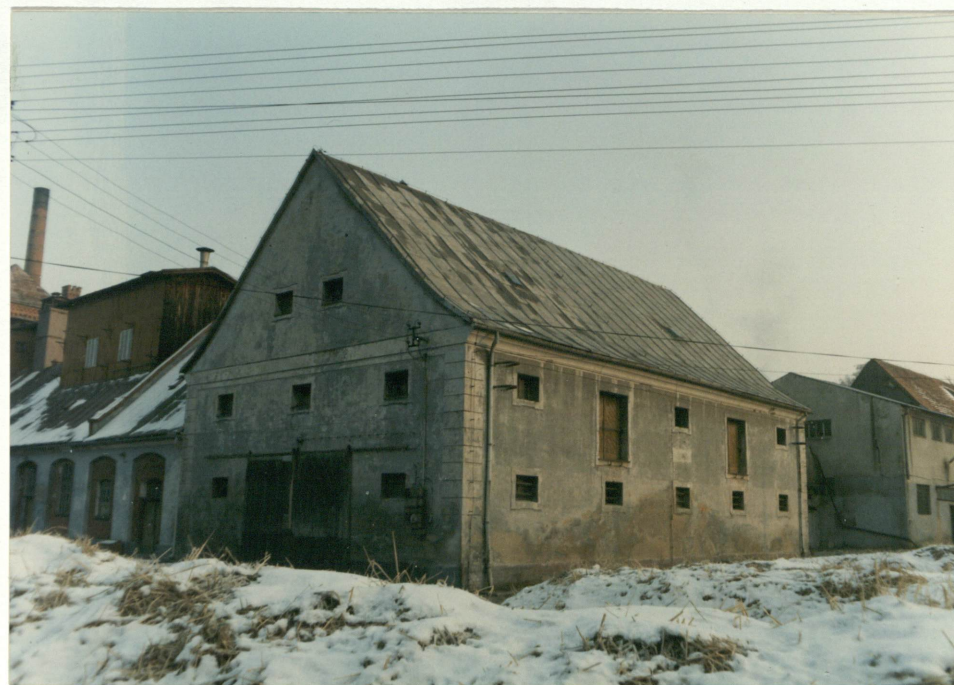
**zachodnia** – od strony podwórza, 5. osiowa, symetryczna. Symetrycznie w dwóch osiach znajdują się otwory okienne, a nad nimi zaś (w jednej osi) otwory drzwiowe pełniące funkcję transportowe. W elewacjach podłużnych występuje gzyms podokapowy z dekoracyjnym uskokiem w części środkowej. Narożniki budynku posiadają dekoracyjne boniowania.

**północna i południowa** – szczytowe, w dolnej części znajdują się drzwi przesuwne. Symetrycznie w kondygnacji przyziemia umieszczone są dwa otwory okienne. W pierwszej kondygnacji znajdują się trzy otwory okienne, jeden z nich umieszczony jest na osi budynku, dwa pozostałe zaś symetrycznie po jego bokach. Między pierwszą kondygnacją a szczytem przebiega dekoracyjny fryz (na wysokości okapu). W kondygnacji poddasza znajdują się dwa otwory okienne umieszczone symetrycznie od osi budynku.

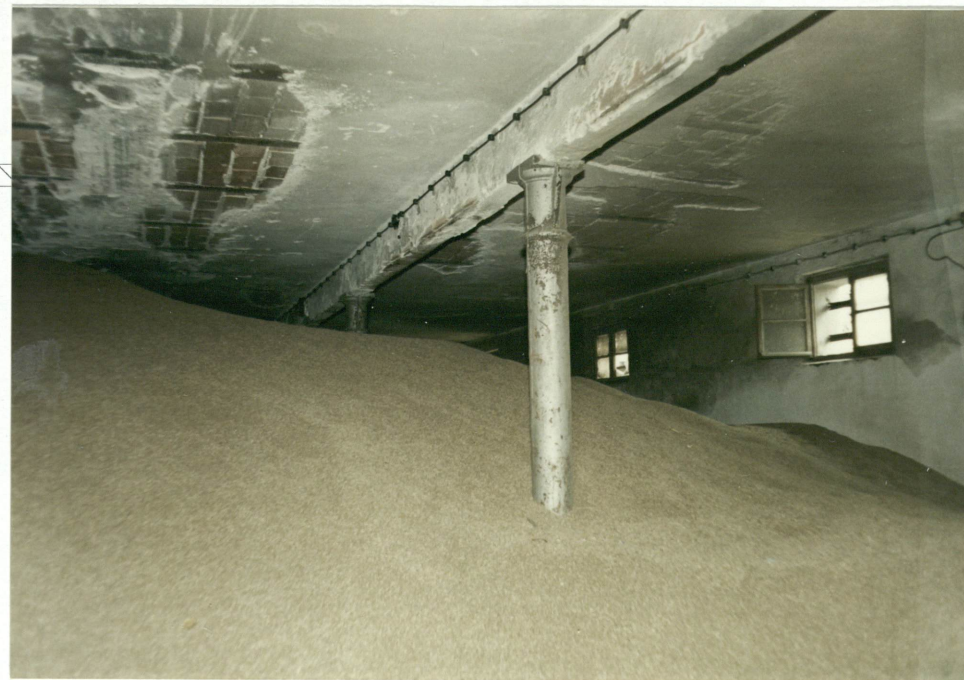
4

W dolnej części kondygnacji strop płaski wykonany z cegły umieszczonej pomiędzy dwuteownikami. Płaski strop podparty dwuteownikami obłożonymi z boku cegłą, które wspierają się na żeliwnych kolumnach posiadających dekoracyjne zgrubienie w dolnej części.

Podzielone kondygnacje. Zachowane oryginalne elementy drewnianego wyposażenia, na które składają się drewniane belki stropowe, słupy pionowe z zastrzałami, schody oraz belki więźby dachowej. W kondygnacji parteru znajdują się oryginalne żeliwne kolumny podpierające dwuteowniki, na których wspiera się płaski strop.

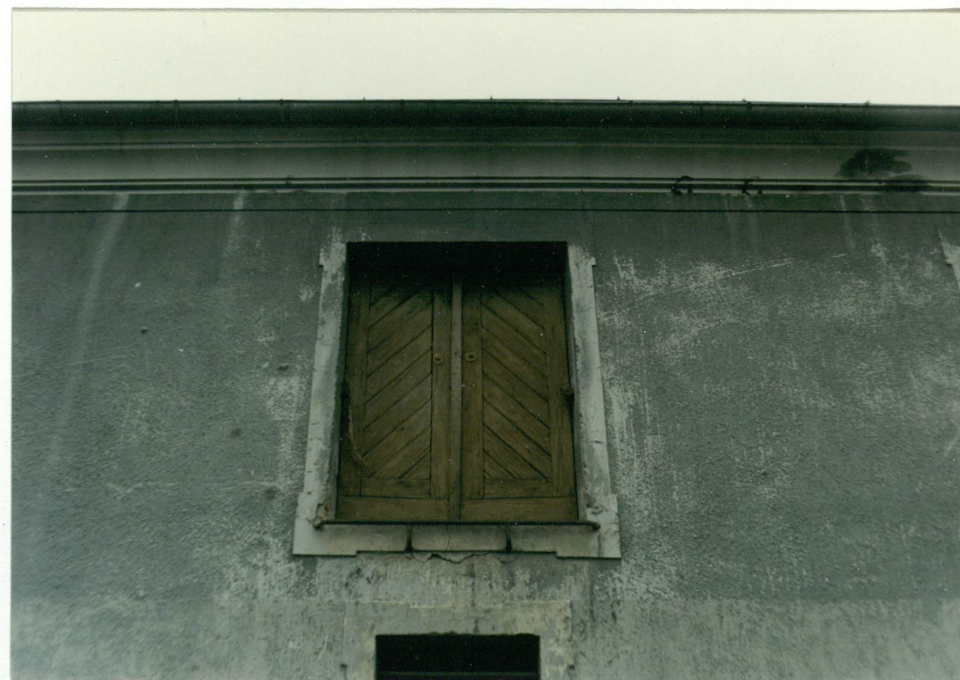
3

Prostokątne z dekoracyjnymi opaskami w tynku o kształcie prostokąta. Otwory drzwi transportowych drugiej kondygnacji posiadają dekoracyjne opaski wykonane w tynku.

W dłuższej osi budynku znajdują się dwie pary dwuskrzydłowych drzwi o konstrukcji deskowo-listwowej z rolkami umieszczonymi u góry, przesuwane na płaskowniku wmontowanym w płaszczyznę elewacji szczytowych. Drzwi otworów transportowych o konstrukcji deskowo-listwowej, dekoracyjne, opierzone deskami "w jodełkę".

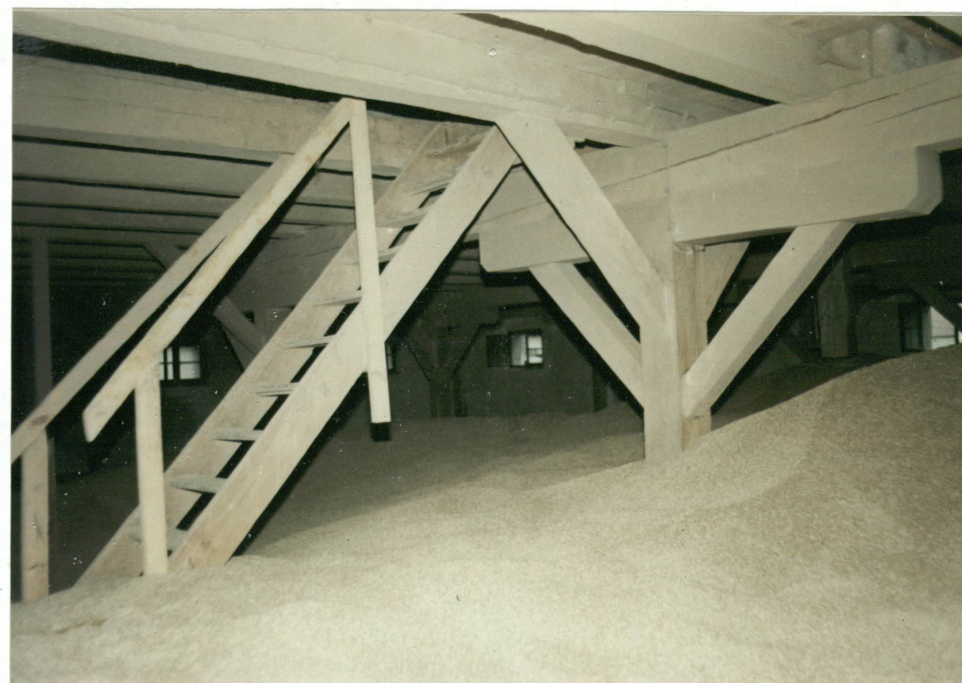
5

Drewniane jednobiegowe, drabiniaste o stopniach wpuszczonych w policzki schodów.

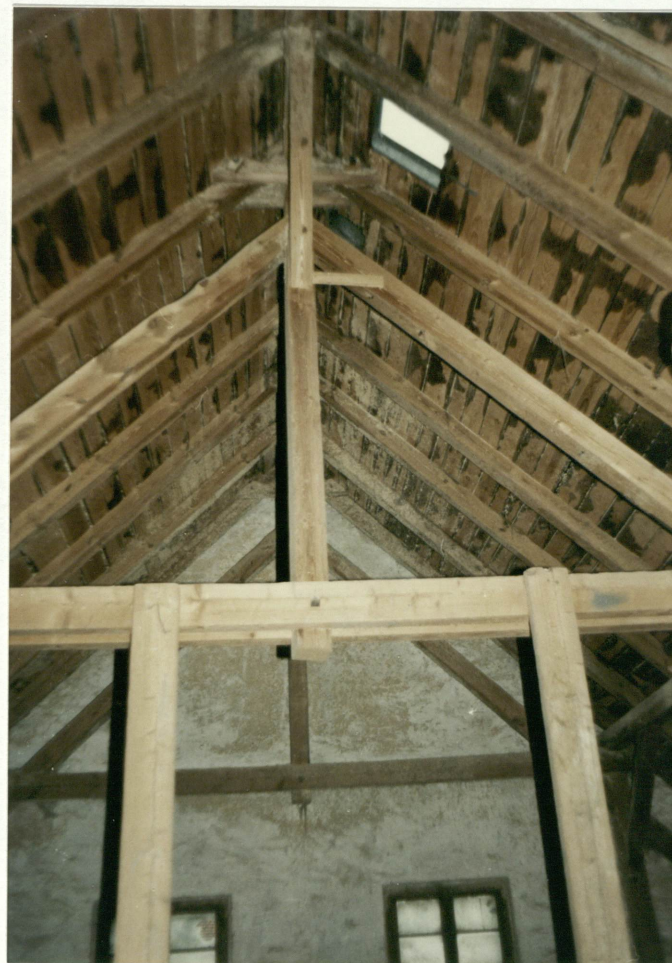
7

Wieżba o stolcu pojedynczym wiszącym. Słup wpuszczony jest w trzon na czop. Tram podparty czterema słupami. W górnej części węzeł dachowy jest wzmocniony kleszczami.
