KARTA EWIDENCYJNA ZABYTEKÓW
ARCHITEKTURY I BUDOWNICTWA

STAJNIA Z CZĘŚCIĄ MIESZKALNĄ (7)

1863

KOPICE

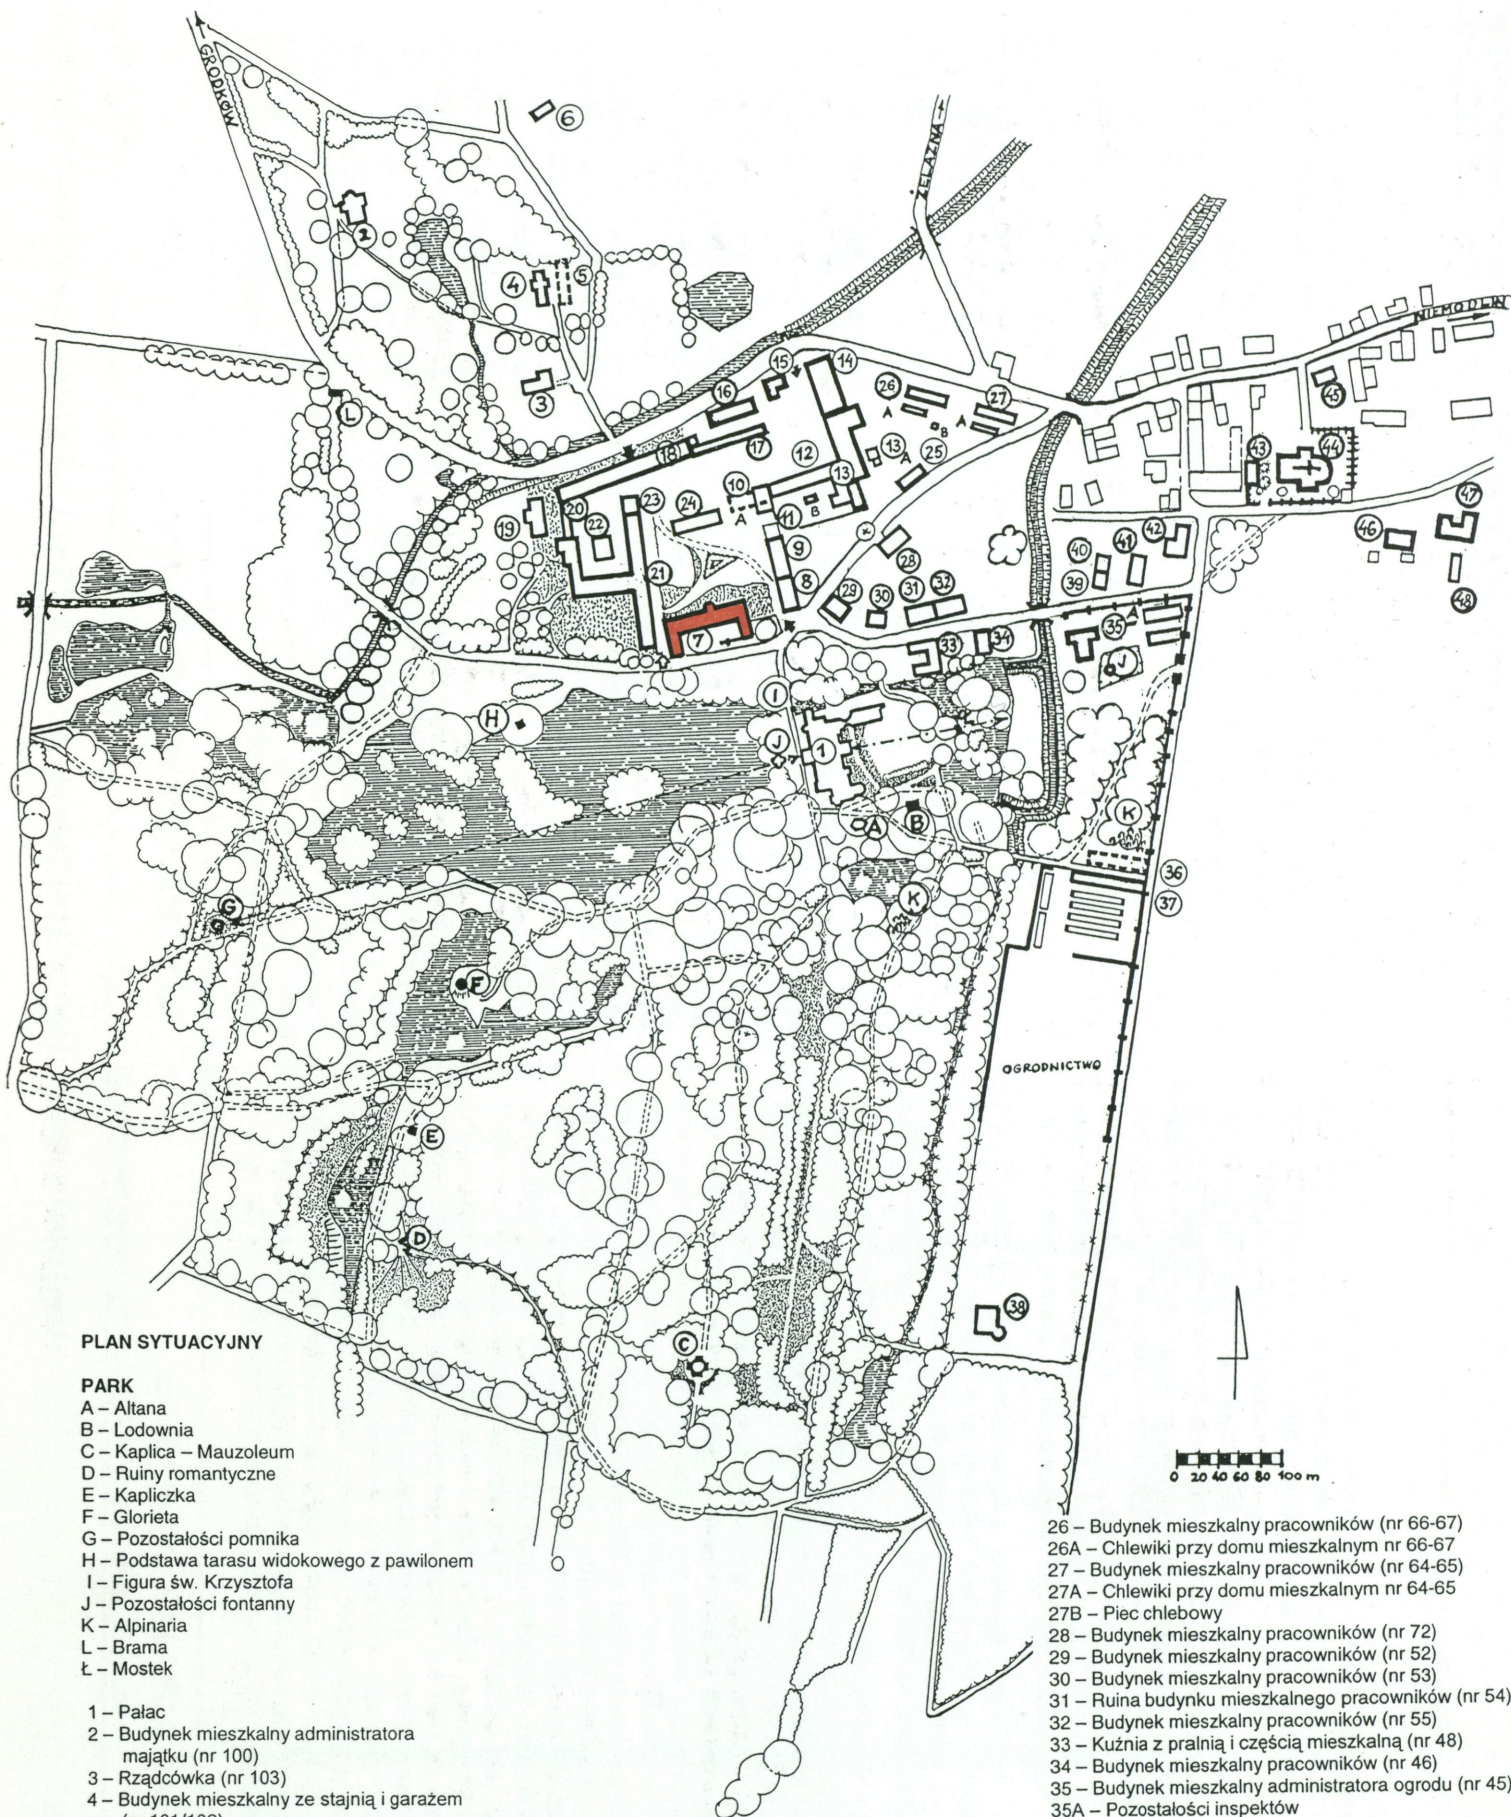
PLAN SYTUACYJNY

- 1 – Pałac
- 2 – Budynek mieszkalny administratora majątku (nr 100)
- 3 – Rządówka (nr 103)
- 4 – Budynek mieszkalny ze stajnią i garażem (nr 101/102)
- 5 – Budynek gospodarczy – obecnie nie istnieje
- 6 – Magazyn paliw
- 7 – Stajnia z częścią mieszkalną
- 8 – Budynek mieszkalny pracowników (nr 51)
- 9 – Spichlerz (tzw. „większy”)
- 10 – Spichlerz (tzw. „mniejszy”)
- 10A – Budynek gospodarczy – obecnie nie istnieje
- 11 – Budynek produkcyjny pełnoporcjowej paszy wywarowej
- 12 – Płatkarnia
- 13 – Gorzelnia (nr 68)
- 13A – Stacja uzdatniania wody i transformator
- 13B – Zbiornik osadu, mułu i wywaru

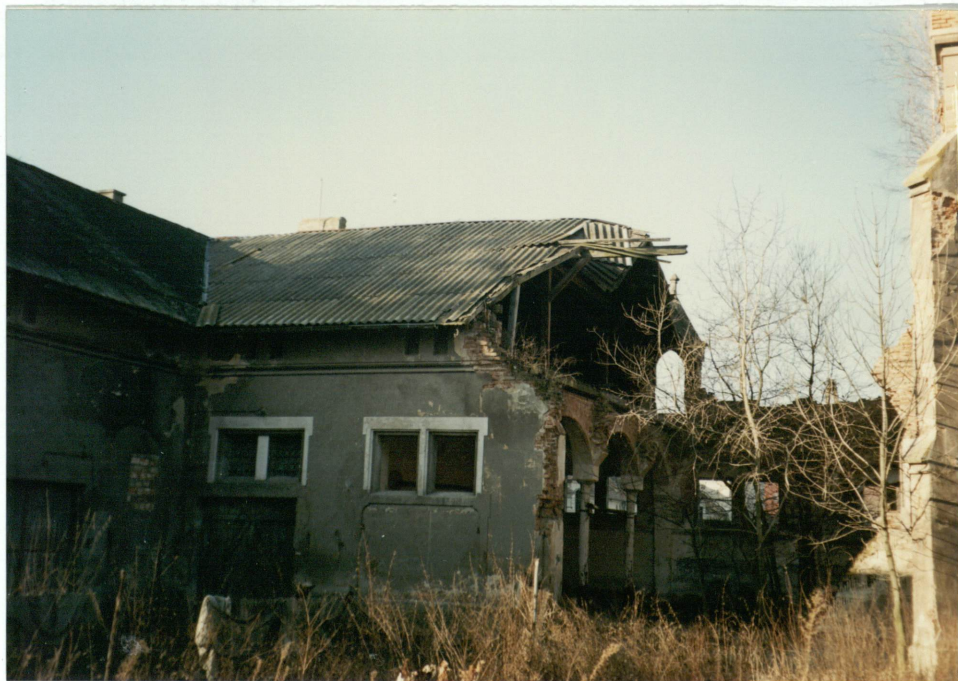
12

12. Główne skrzydło od strony parku – fragment zawalonej części budynku
13. Wnętrze – dolne pomieszczenie ryzalitu
14. Wnętrze – część stajenna (od strony wschodniej)
15. Pozostałości części stajennej (od strony zachodniej)
16. Ryzalit – górne pomieszczenie przy zawalonej częściowo ścianie od strony zachodniej
17. Ryzalit – wieżba i dach górnej kondygnacji
18. Ryzalit – wnętrze – wystawka w połaci dachowej
19. Wieżba dachowa południowej części skrzydła zachodniego
20. Wieżba dachowa południowej części skrzydła wschodniego
21. Wieżba dachowa skrzydła zachodniego
22. Detal wieżby dachowej przy narożniku skrzydła wschodniego i dwukondygnacyjnej części skrzydła północnego
