1. Obiekt

DOM MIESZKALNY (KAMIENICA)

4 ćw. XIX w.

ul. Reymonta 47

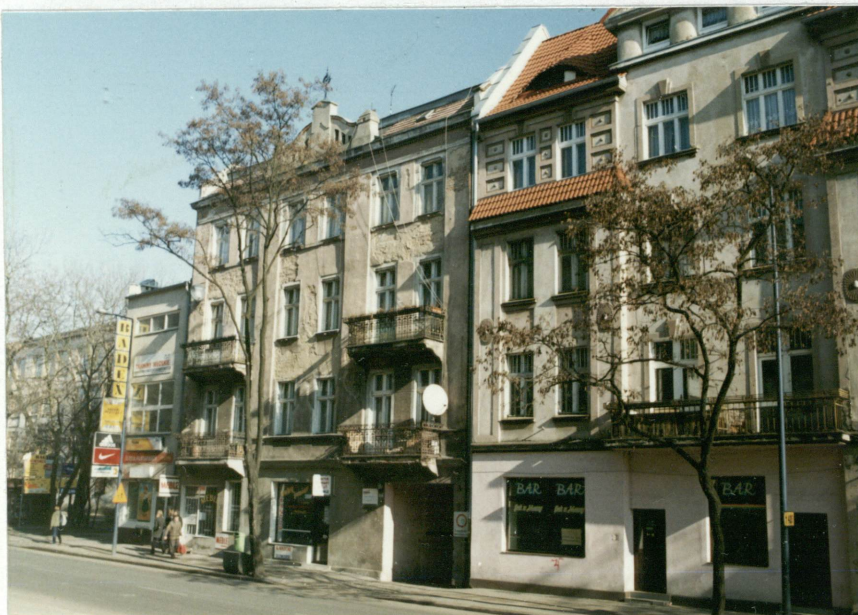
11. Zdjęcia, rzut, przekrój, sytuacja, orientacja

MATERIAŁ, KONSTRUKCJA, TECHNIKA: Ściany: murowane z cegły ceramicznej pełnej na zaprawie wapiennej i wapienno-cementowej, gładko tynkowane. Detal architektoniczny wykonany w tynku z narzutu, techniką ciągnioną bądź sgraffito. Sklepienia i stropy: nad piwnicami i w podestach balkonów płyta Kleina, na wyższych kondygnacjach monolityczne ognioodporne oraz drewniane legarowe. Wieżba dachowa: drewniana. Pokrycie dachu: połacie płaskie – papa asfaltowa na lepiku, połacie strome – dachówka ceramiczna karpiówka, kładziona podwójnie, “w koronkę”. Posadzki, podłogi: w piwnicach jastrych cementowy, wyżej posadzki z płytek ceramicznych, oraz podłogi z desek; w klatce schodowej oficyny posadzka z kamienna. W bramie przejazdowej próg granitowy oraz zachowane resztki bruku z drewna liściastego. Schody: do piwnic murowane, jednobiegowe. W klatkach schodowych dwubiegowe powrotne z drewnianymi balustradami; w budynku głównym konstrukcji drewnianej belkowe, w oficynie murowane na łękach ceglanych, z drewnianymi stopnicami. Otwory: prostokątne. Stolarka drewniana, drzwi płycinowe, gładkie lub ciesielskie (w piwnicach), okna podwójne skrzynkowe lub pojedyncze krosnowe. W lokalach użytkowych parteru duże okna witrynowe.

RZUT: założony na planie litery L, złożony z usytuowanej frontem do ulicy Reymonta części głównej i niewielkiego, prostopadłego doñ skrzydła zachodniego w części pñn. Na przedłużeniu skrzydła zach. długa, jednotraktowa oficyna. W parterze pñd. części budynku głównego brama przejazdowa z ulicy na podwórze, w pozostałej części I kondygnacji obydwu obiektów pomieszczenia handlowo-usługowe. W wyższych kondygnacjach obu budynków układ wnętrz mieszkalny. Klatka schodowa budynku głównego z dwoma wejściami (na podwórze oraz do bramy przejazdowej); klatka schodowa oficyny z jednym wejściem na podwórze, na jej półpiętrach toalety widoczne w rzucie w formie trójkątnego ryzalitu.

BRYŁA. Złożony z dwóch usytuowanych prostopadle do siebie, zróżnicowanych wysokością brył. Od frontu czterokondygnacyjny, z nieużytkowym poddaszem, kryty zasadniczo dachem płaskim ze stromymi połaciami od fasady i podwórka. Część prostopadła trójkondygnacyjna, kryta dachem płaskim, zamiast poddasza stropodach. Obie części połączone czterokondygnacyjnym, krytym dachem płaskim łącznikiem. Podpiwniczony. Przyległa oficyna trójkondygnacyjna, nad jej częścią zachodnią nieużytkowe poddasze; podpiwniczona.
