DOM MIESZKALNY /KAMIENICA/

ok. 1900 r.

3. Miejscowość O P O L E

4. Adres ul. Wojciecha 9

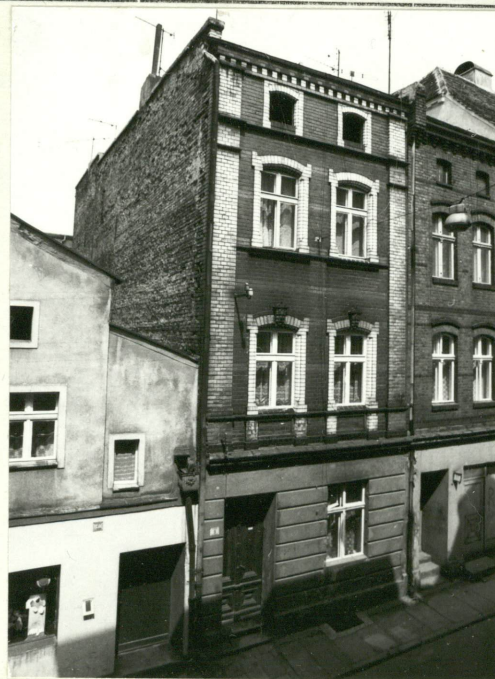
Fot. 1. Fasada.

Fasada dwuosiowa, powyżej parteru symetryczna. Otwory w parterze prostokątne, powyżej przesklepione odcinkowo. Parter gładko otynkowany z poziomym boniowaniem w tynku do poziomu zwieńczenia otworów, nakryty profilowanym gzymsiem. Powyżej elewacja z czerwonej cegły licówki, flankowana szerokimi lizenami z cegły białą polewaną, z której również wykonane są bezprofilowe, uszate opaski okien. Małe okienka poddasza na osiach postawione na gzymsie przebiegającym przez całą szerokość fasady, wąskim i bezprofilowym, posiadają proste bezprofilowe opaski z białą polewaną cegły. Płytki ceglany gzyms wieńczący podpira rytm ząbków z białą polewaną cegły. Elewacja tylna i boczna /widoczna nad niższym sąsiednim budynkiem nr 7/ posiadają jedynie ślady pierwotnych, gładkich tynków bez dekoracji. W elewacji tylnej wszystkie otwory prostokątne, bez opasek okno w parterze powiększone, elewacja powyżej parteru symetryczna, dwuosiowa.

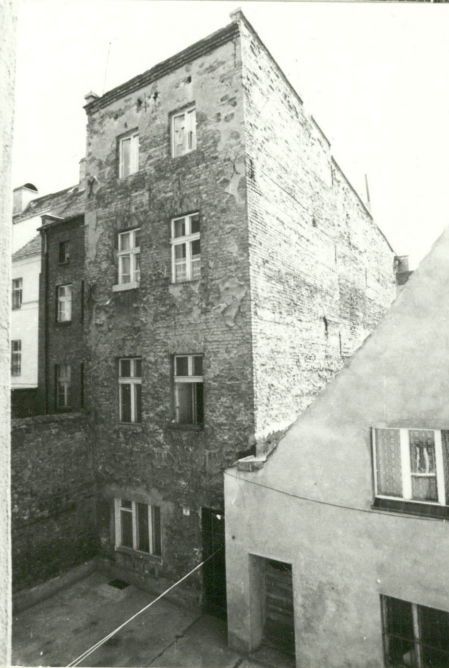
Fot. 2. Elewacja
tylna -
widok od W.

<p>20. Najpilniejsze postulaty konserwatorskie</p> <p>Konieczna naprawa pokrycia dachowego i rynien, otynkowanie elewacji tylnej i bocznej oraz wykonanie analizy mykologicznej, dla ustalenia czy budynek nie został zaatakowany grzybem domowym, ew. przeprowadzenie odgrzybiania murów.</p>

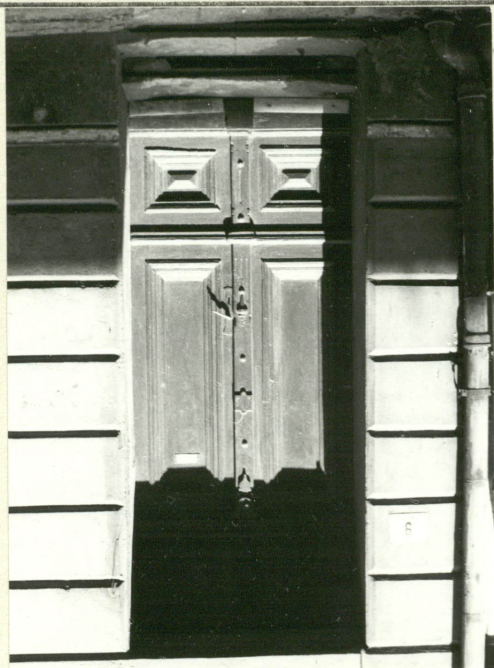
Fot. 3. Wejście do budynku w fasadzie.

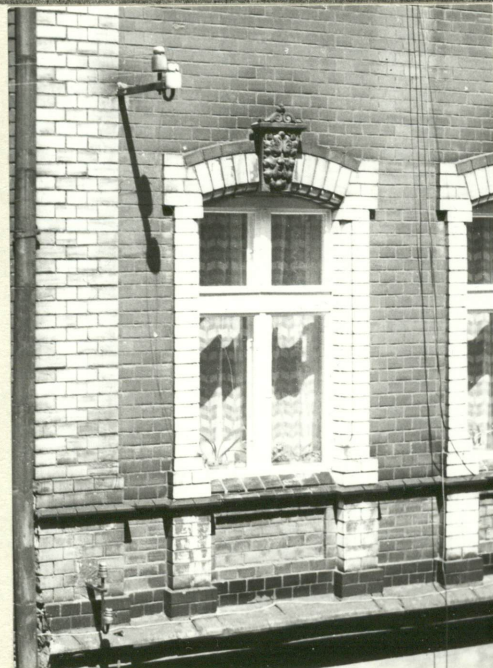
Fot. 4. Okno I piętra w fasadzie.

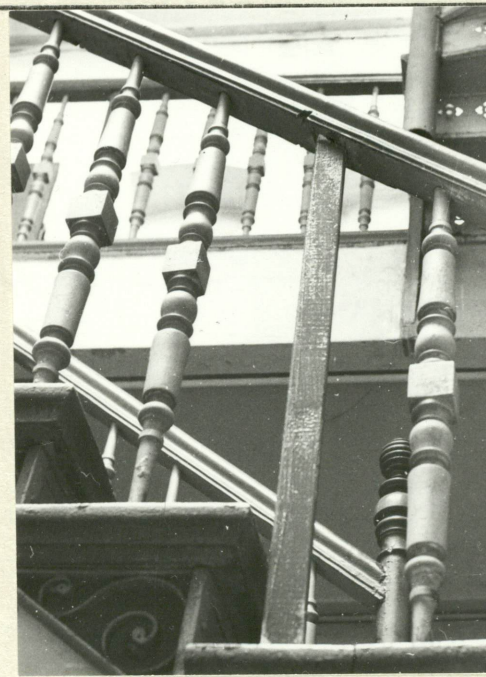
Budynek murowany z cegły i otynkowany, elewacja frontowa z czerwonej cegły licówki oraz cegły białą polewaną, w parterze otynkowana. Stropy drewniane z bali, nad piwnicami ceglane odcinkowe na belkach stalowych. Schody stalowe na belkach stalowych, stopnice i balustrady tralkowe drewniane, spoczniki i podesty ceglane odcinkowe na belkach stalowych. Podłogi drewniane z desek. Okna drewniane skrzynkowe podwójne. Drzwi drewniane płycinowe. Więźba dachowa drewniana, dach pulpitowy, kryty papą bitumiczną na deskowaniu.

Fot. 5. Fragment schodów w klatce schodowej.

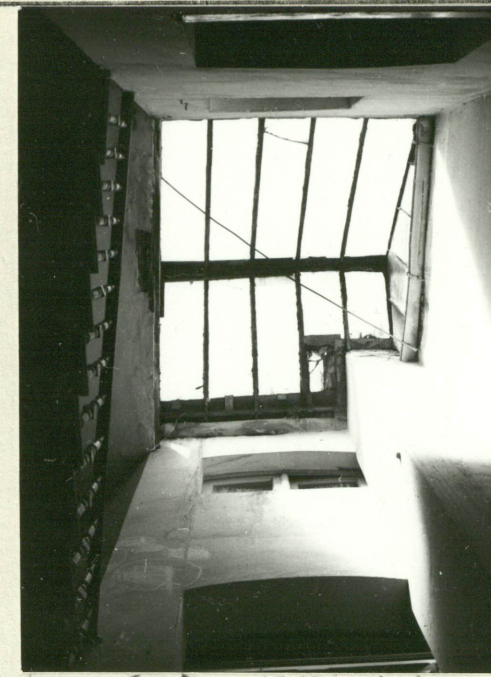
Bryła zwarta, symetryczna. Rzut zwarty niesymetryczny. Pięciotrakt o jednej osi wewnątrz, w parterze niesymetrycznie dwie osie: z boku budynku sień przelotowa, przy niej oś wewnątrz mieszkalnych. Budynek w całości mieszkalny. W trakcie środkowym powyżej parteru wiata oszklona oszklonym, stalowym świetlikiem w dachu, przy niej pół zabiegowa jednobiegowa klatka schodowa z podestami osłoniętymi jak schody drewnianymi tralkowymi balustradami, z nich wejścia do mieszkań.

Fot. 6. Świetlik wiaty przy klatce schodowej.

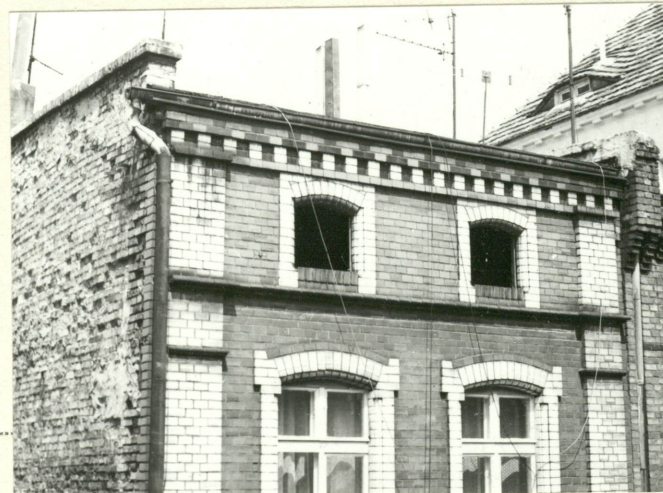
Fot. 7. Zwieńczenie fasady.
