KAMIENICA MIESZCZAŃSKA

2. Czas powstania
ok. 1900 r.

4. Adres: OPOLE, ul. Kościuszki 19

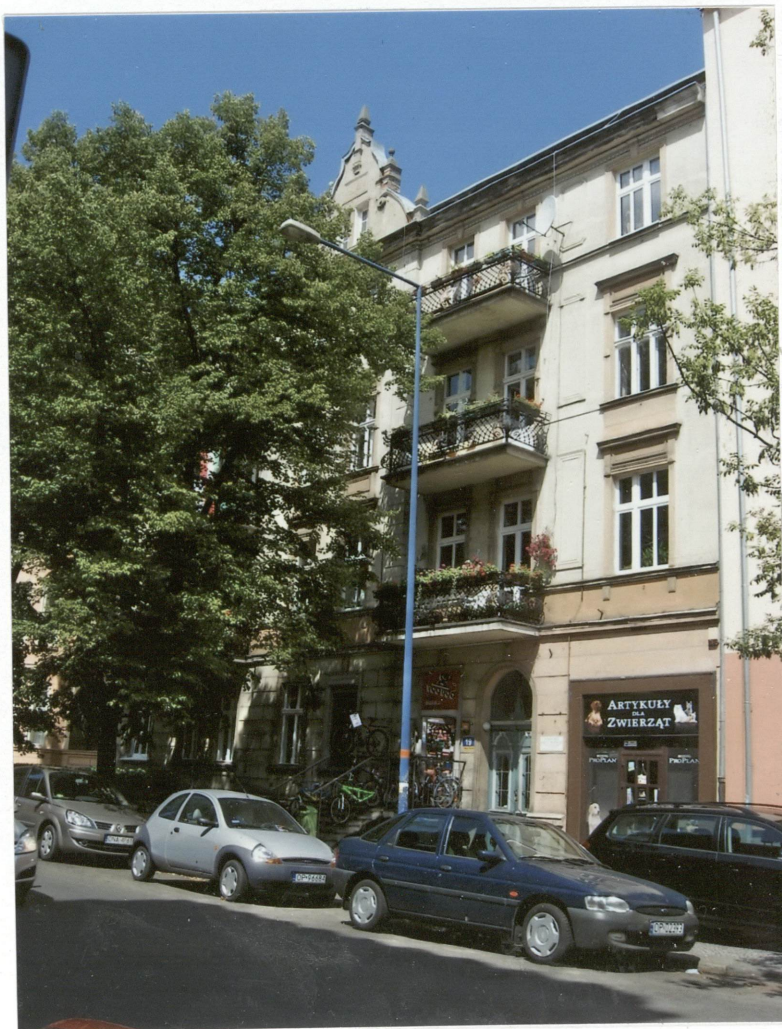
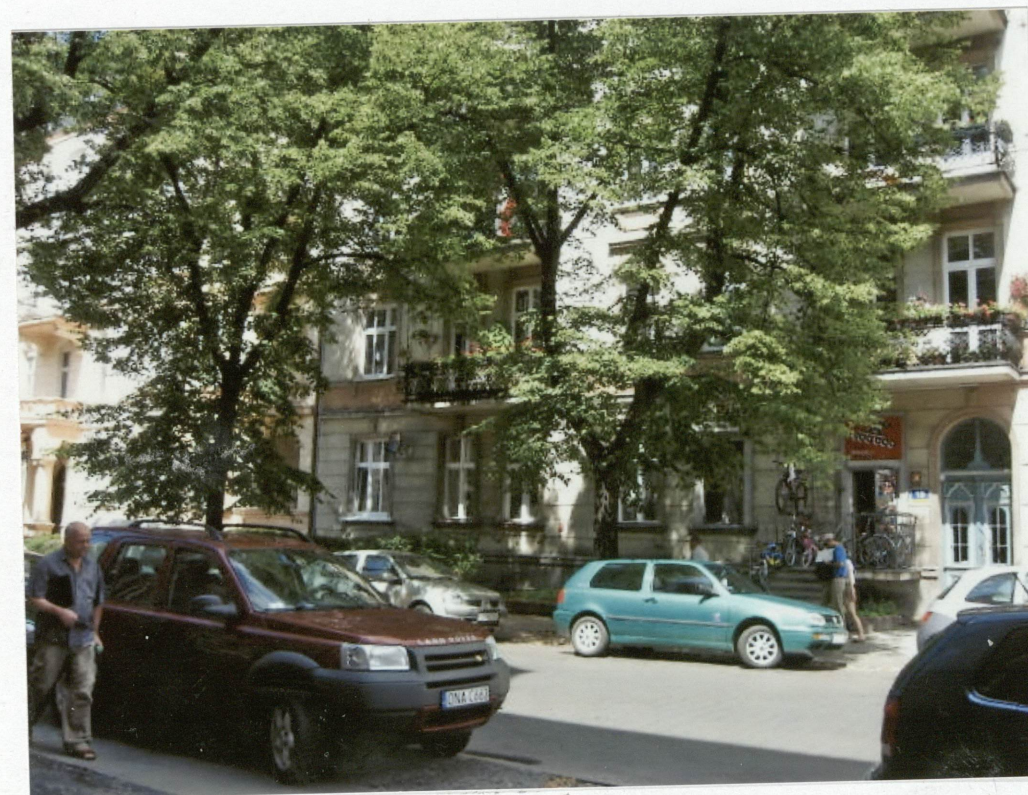
1 2

F r o n t o w a - prostokątna, 8-osiowa, z środkowym (centralnym) płytkim ryzalitem, o narożach wydzielonych z płaszczyzny ściany – **boniowaniem**. Dwuosiowy. Zwieńczony trójkątnym szczytem. Szczyt o łagodnych spływach wolutowych, z kulami i obeliskami na postumentach dekorujących krawędzie boczne. Otwory okienne prostokątne ze stolarką drewnianą, dwuskrzydłową. Z obu stron ryzalitu – dwuosiowe **balkony** (kondyng. II, III i IV). Balustrady balkonów metalowe, koszowe o wyjątkowo bogatym rozwiązaniu plastycznym. Okna boczne II, III, IV **kondygnacji** duże, prostokątne w profilowanych w tynku opaskach i gzymsami nadokiennymi i dekoracyjnymi płycinami, trójskrzydłowe. Stolarka drewniana profilowana. Pomiedzy otworami okiennymi a balkonami – dekoracyjne, płytke płyciny wydzielone opaskami. Płyciny o fakturalnie potraktowanym tynku. Elewacja z podziałem horyzontalnym, w postaci wysokiego cokołu w przyziemiu. Gzymsami międzykondygnacyjnymi (I i IV **kondygn.**) gzymsikami pod i nadokiennymi oraz masywnym gzymsem wieńczącym z fryzem z ząbków.

- 1-2 - elewacja pld. – widok ogólny
- 3-6 - elewacja pld. – lukarna, balkon, przyziemie
- 7-8 - elewacja pld. – wejście główne – stolarka drzwiowa
- 9-10 - elewacja pld. – okno piętra i parteru

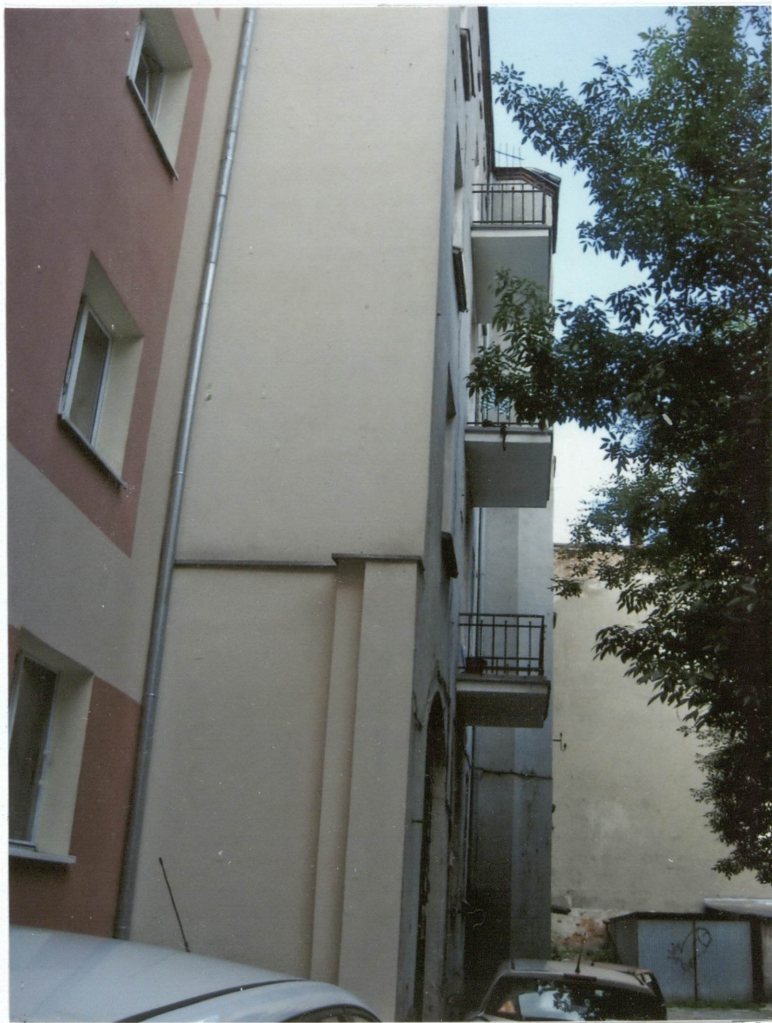
13

- 11-12 - elewacja ptn. – widok ogólny
- 13-14 - elewacja wsch. – elewacja ptn. – parter
- 15 - elewacja ptn. – okno klatki schodowej
- 16 - elewacja ptn. – drzwi wejściowe

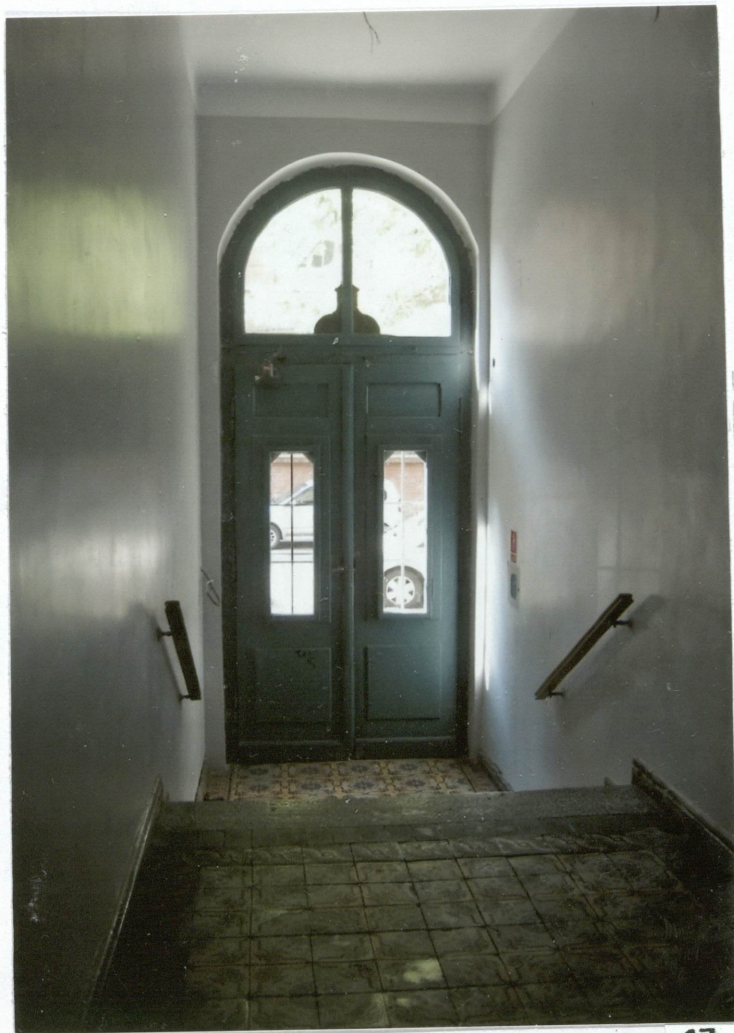
17

- 17-18 - parter – korytarz
- 19 - drzwi do mieszkania
- 20 - parter – korytarz – stopnie kamienne
- 21 - parter – korytarz – ozdobna posadzka ceramiczna
- 22 - klatka schodowa – spoczniki

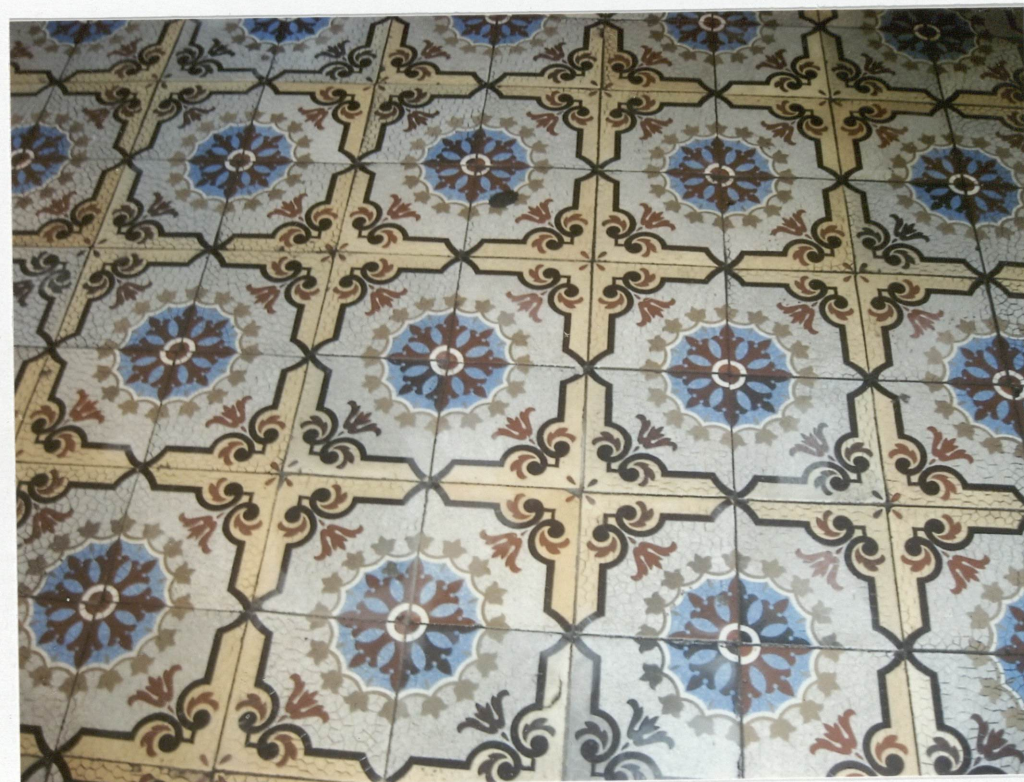
21

Budynek dwutraktowy, podpiwniczony. Klatka schodowa centralnie w ryzalicie w elewacji tylnej, schody 2-biegowe, metalowe o dekoracyjnym potraktowaniu policzków, balustrady i tralek. Dobrze zachowana posadzka ceramiczna (płytki) w korytarzach klatki schodowej na poszczególnych kondygnacjach.

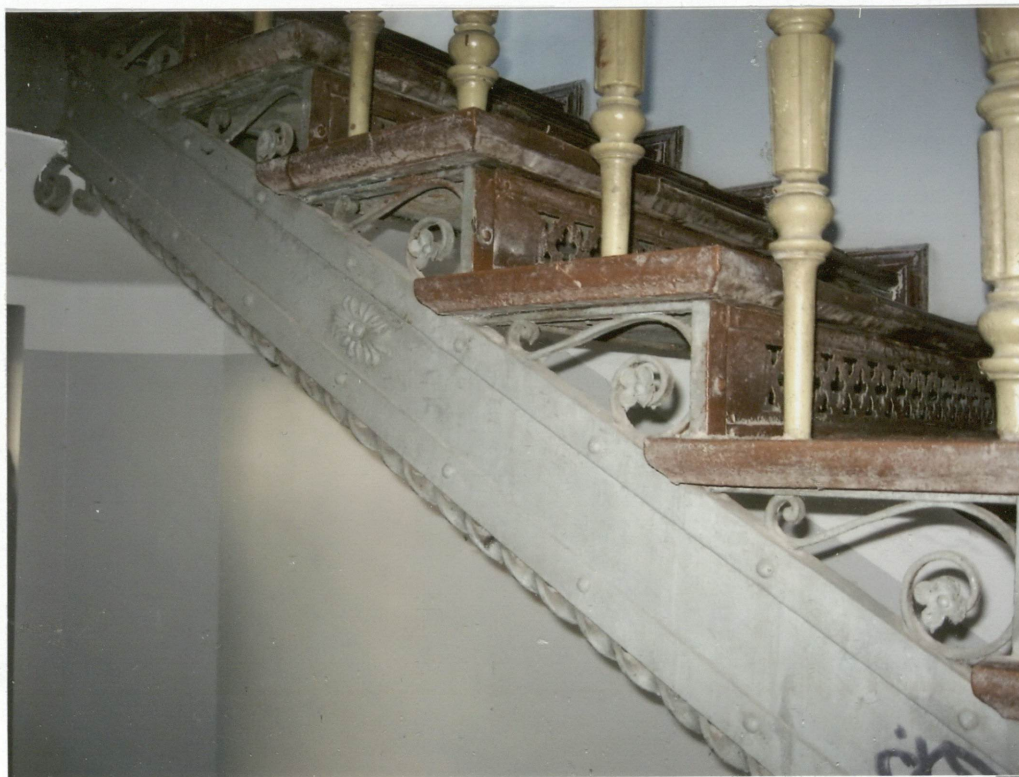
S c h o d y - klatka schodowa - schody zabiegowe, ze spocznikiem. Konstrukcja metalowa dekoracyjna ażurowa, metalowa listwa policzkowa. Dekoracyjne balaski (drewno toczone) słupki narożne i profilowana drewniana poręcz, stopnie drewniane.

- 23 - schody – tralki ozdobne
- 24 - schody – policzek
- 25 - schody – widok z dołu
- 26-28 - mieszkanie – korytarz, podłoga drewniana, posadzka
- 29-30 - mieszkanie – drzwi, klamka

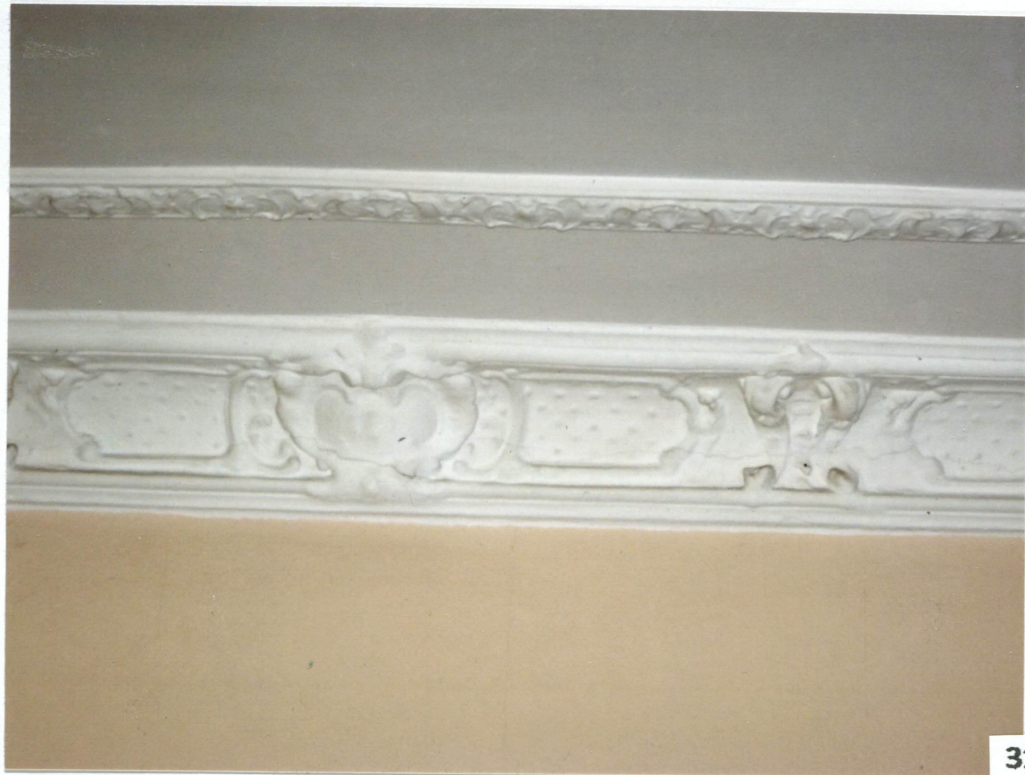
31

Sklepienia, stropy - p i w n i c a - strop płaski, masywny (beton). Stropy poszczególnych kondygnacji – drewniane, tynkowane. W pomieszczeniu I piętra skromna dekoracja stiukowa w postaci faset z motywami roślinnymi oraz profilowane listwy.

- 31-33 - mieszkanie – sufit – dekoracja stiukowa
- 32 - wejście na poddasze
- 34 - poddasze – widok ogólny
- 35-36 - drzwi na poddasze
- 37 - drzwi na poddasze – okucie – klamka

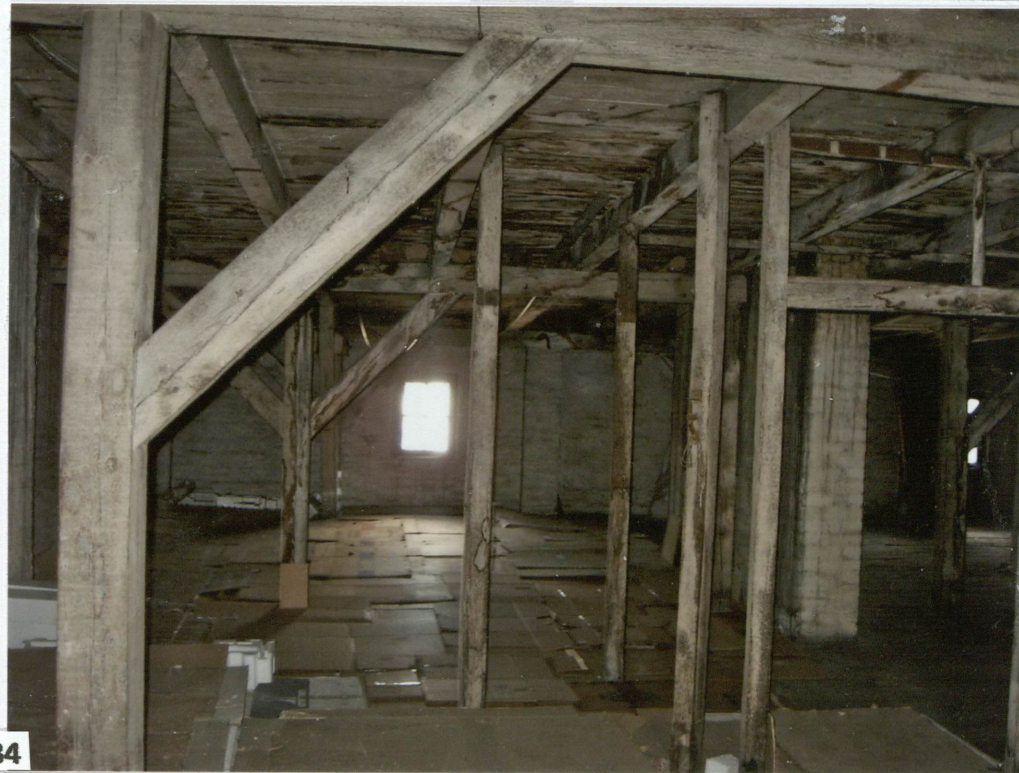
34

Więźba dachowa – drewniana, z drewna iglastego. Brak zabezpieczenia przed biologicznymi szkodnikami drewna. Stan zadowalający. Konstrukcja płatwiowo-kleszczowa.

20. Najpilniejsze postulaty konserwatorskie Obiekt wymaga należytego nadzoru budowlanego, gdyż zniszczenia konstrukcyjne więźby, stropów, pokrycia dachowego – powodują konieczność sukcesywnego wykonywania podstawowych robót budowlanych. Z prac konserwatorskich – przy robotach elewacyjnych – odsłonięcie pozostałości obramień kamiennych.

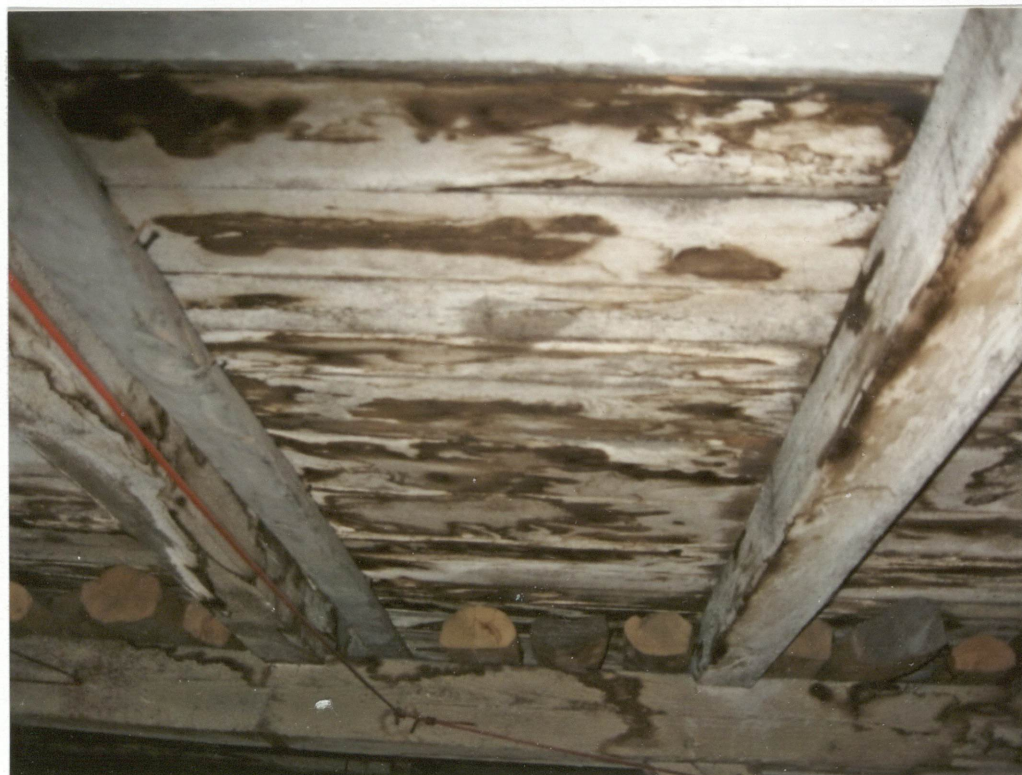
41 42

- 38-39 - drzwi na poddasze – zamek – okucie
- 40 - poddasze – widok ogólny
- 41 - poddasze – strop drewniany – belkowy
- 42 - poddasze okno połaciowe
- 43 - poddasze – widok ogólny z oknem
