KARTA EWIDENCYJNA ZABYTEKOW
ARCHITEKTURY I BUDOWNICTWA

SKLAD, OB. HOTEL

O P O L E

ul. Piastowska 1
45-081 Opole
nr hipoteczny 72 044

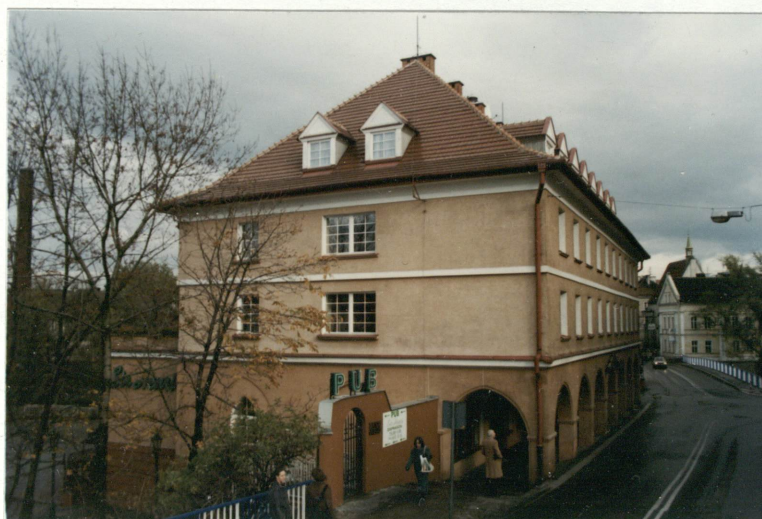
1. Widok od pld.-zach.
2. Elewacja południowa - frontowa
3. Elewacja zachodnia
4. Elewacja północna
5. Elewacja wschodnia
6. Elewacja wschodnia
7. Wschodni ryzalit elewacji pñ.
8. Elewacja pñ.
9. Podcieñ arkadowy fasady
10. Przewiązka filara arkad
11. Podcieñ
12. Sklepienie podcienia
13. Lukarny
14. Okno II-giej kondygnacji
15. Okno II-giej kondygnacji
16. Okno I-szej kondygnacji
17. Okno piwniczne
18. Cokół
19. Gzyms kordonowy
20. Gzyms okapowy
21. Okno w podcieniu
22. Drzwi wejściowe w podcieniu
23. Wykrój otworów drzwiowych w pomieszczeniach piwnicznych
24. Wykrój otworów drzwiowych w pomieszczeniach piwnicznych
25. Nadproża, podciągi i strop parteru
26. Klatka schodowa
27. Schody
28. Stalowy słup w piwnicy
29. Schody od pñ.
30. Widok z 1876 r.
31. Widok z 1876 r.
32. Widok z 1885 r.
33. Widok z 1885 r.
34. Widok z 1938 r.

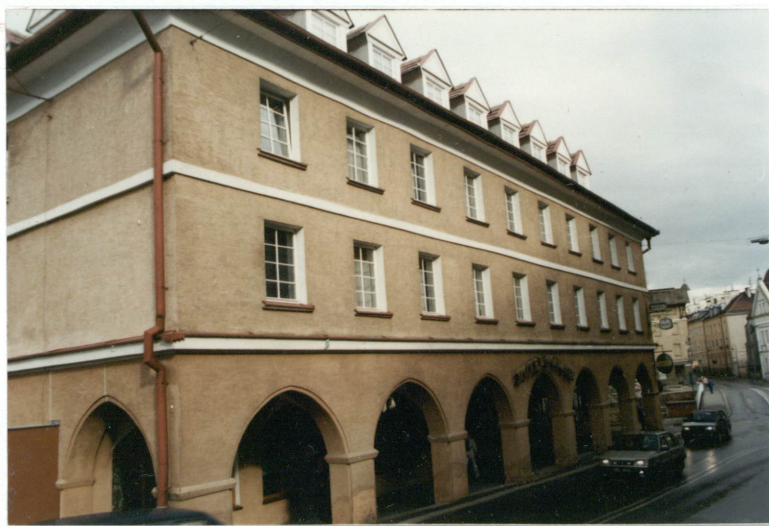
2

ELEWACJE: Elewacja południowa, frontowa: jedenastoosiowa, o regularnym rytmie prostokątnych okien, osie wyznaczone otworami okiennymi z drobnym podziałem szczeblinami, gładko tynkowana, bez dekoracji architektonicznej. Artykułowana horyzontalnie listwowymi gzymsami kordonowymi pomiędzy I a II-gą oraz II a III-cią kondygnacją, zwieńczona silnie wyładowanym gzymsem okapowym. W przyziemiu ciągnący się wzdłuż całej elewacji, siedmioprześłowy filarowy

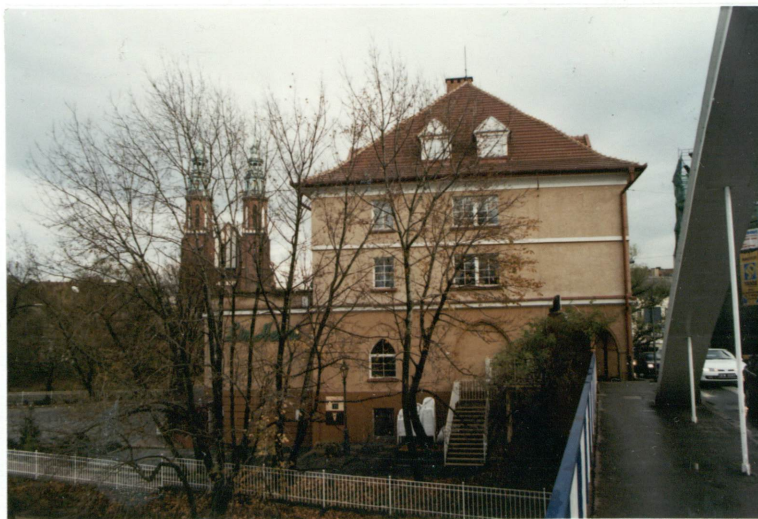
3

powtarzającym zamknięcie okien. Ryzality połączone nadwieszonym nad I-szą kondygn. tarasem, do którego prowadzą zewnętrzne, metalowe schody. W II i III kondygn. osie wyznaczone prostokątnymi oknami, zróżnicowanymi wielkością i kształtem. W połaci dachu osiem lukarni Elewacja zachodnia - boczna: analogiczna do wschodniej.

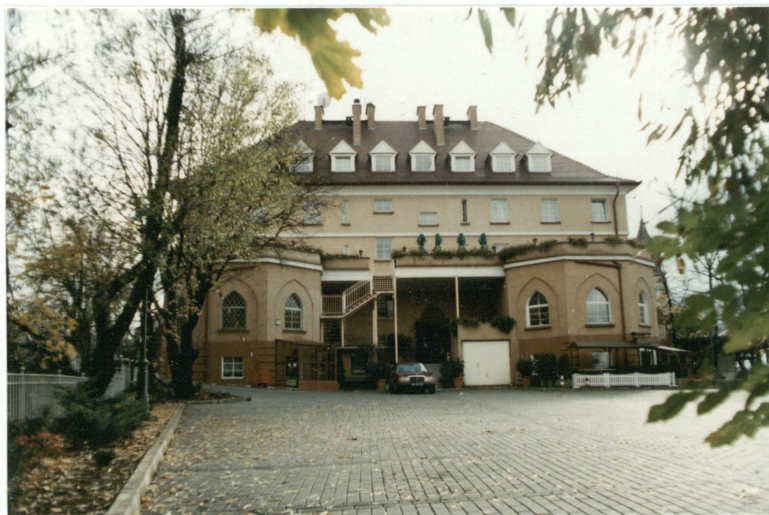
4

podcień, otwarty arkadami o wykroju łagodnego łuku ostrego; w nim, w każdym przęśle zamknięte łukiem obniżonym otwory okienne, w przęśle środkowym przeszklony otwór drzwiowy o analogicznym wykroju. W połaci dachu osiem lukarni. Elewacja wschodnia - boczna: dwuosiowa, oś 1-sza w centrum, oś 2-ga w części pñ. elewacji. W przyziemiu, w 1-szej i 2-giej osi płytkie nisze powtarzające wielkością i kształtem ostrołukowy wykrój arkad elewacji pñd., na tle niszy pñ. zamknięty łukiem ostrym otwór okienny. W pñd. narożniku ostrołukowa arkada wiodąca do podcienia. Wystrój i podziały oraz forma okien analogiczne, jak w elewacji pñd., okna 1-szej osi zdwojone. W połaci dachu dwie lukarny. W 2-jej osi prostokątne okno piwniczne. Elewacja północna- tylna: dziesięcioosiowa, w przyziemiu 1,2,3,8,9 i 10-tej osi trójboczne ryzality z okami zamkniętymi łukiem ostrym, umieszczonymi na tle płytkich niszy o wykroju
