1. Obiekt

D W Ó R

K R A S N A G Ó R A

Krasna Góra nr 49  
49-156 Gracze

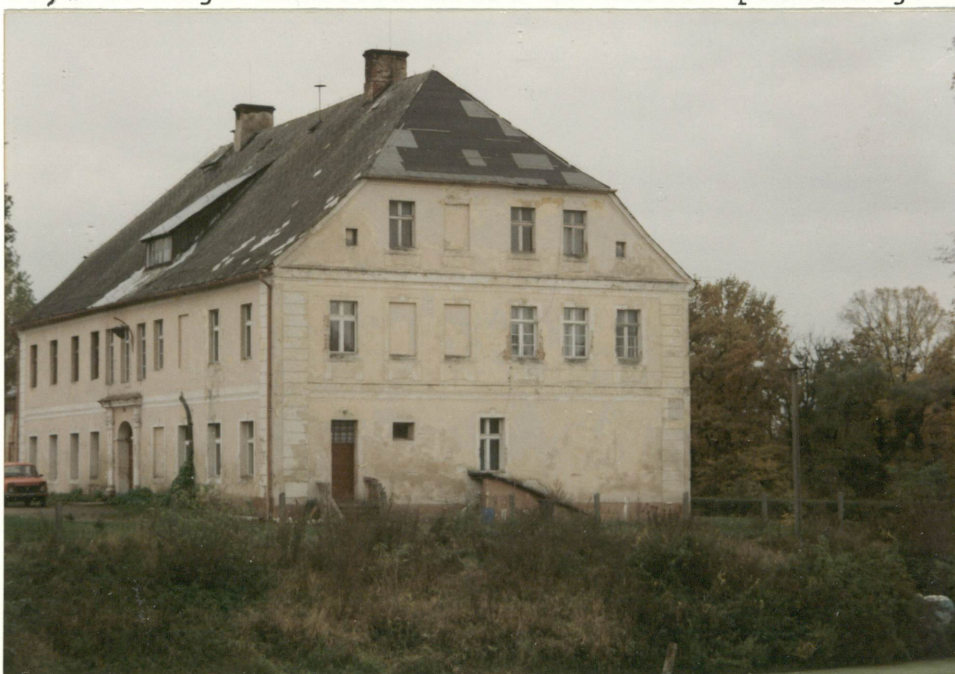
2

1. fasada dworu
2. elewacja boczna pn.wsch.
3. widok na elewację ogrodową pn.zach.
4. elewacja ogrodowa
5. elewacja boczna pd.zach.
6. j.w.
7. sień i schody na piętro
8. sień - część z drzwiami wejściowymi do dawnego salonu
9. drzwi wewnętrzne z korytarza w korpusie budynku do późniejszej dobudówki w szczycie pd.zach.
10. zachowane drzwi płycinowe w mieszczeniu w szczycie pn.wsch.
11. okno z marmurowym parapetem na piętrze
12. wnętrze dawnego salonu
13. detal na ścianie pokoju w pd.wsch. narożu budynku
14. wnętrze piwnicy sklepione kolebkowo
15. stary piec w nieużytkowanej kuchni "C"
16. elewacja frontowa dworu na kartce pocztowej z ok. 1900r. i z ok. 1925r.
