1. Obiekt

KOŚCIÓŁ PARAFIALNY P.W. MATKI BOSKIEJ RÓŻAŃCOWEJ

XIII/XIV w.

K R U S Z Y N A

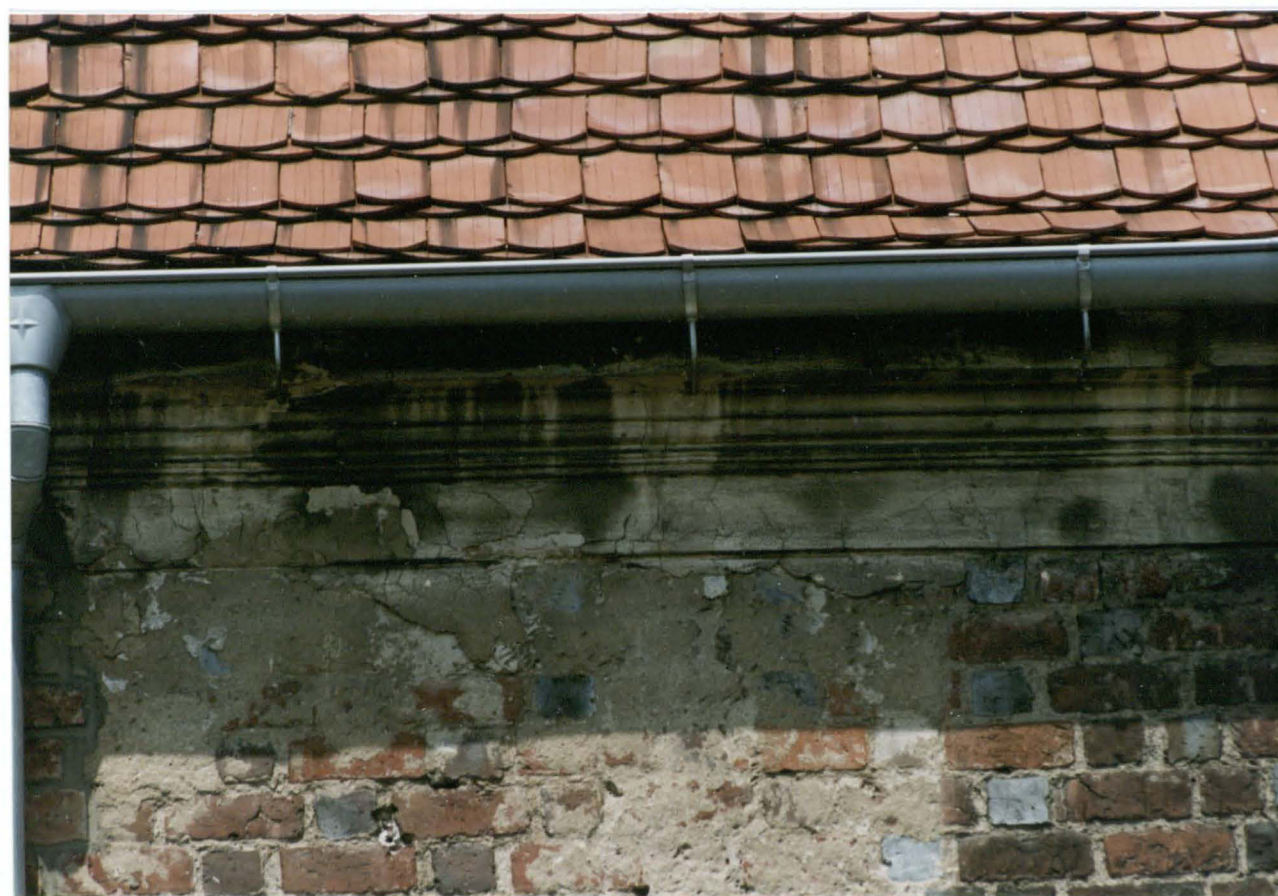
10

8. Nawa – elewacja pñ.
9. Okulus w części zach. nawy
10. Gzyms koronujący i resztki wyprawy tynkarskiej
11. Fryz ceglany pod okapem prezbiterium
12. Portal wejścia głównego

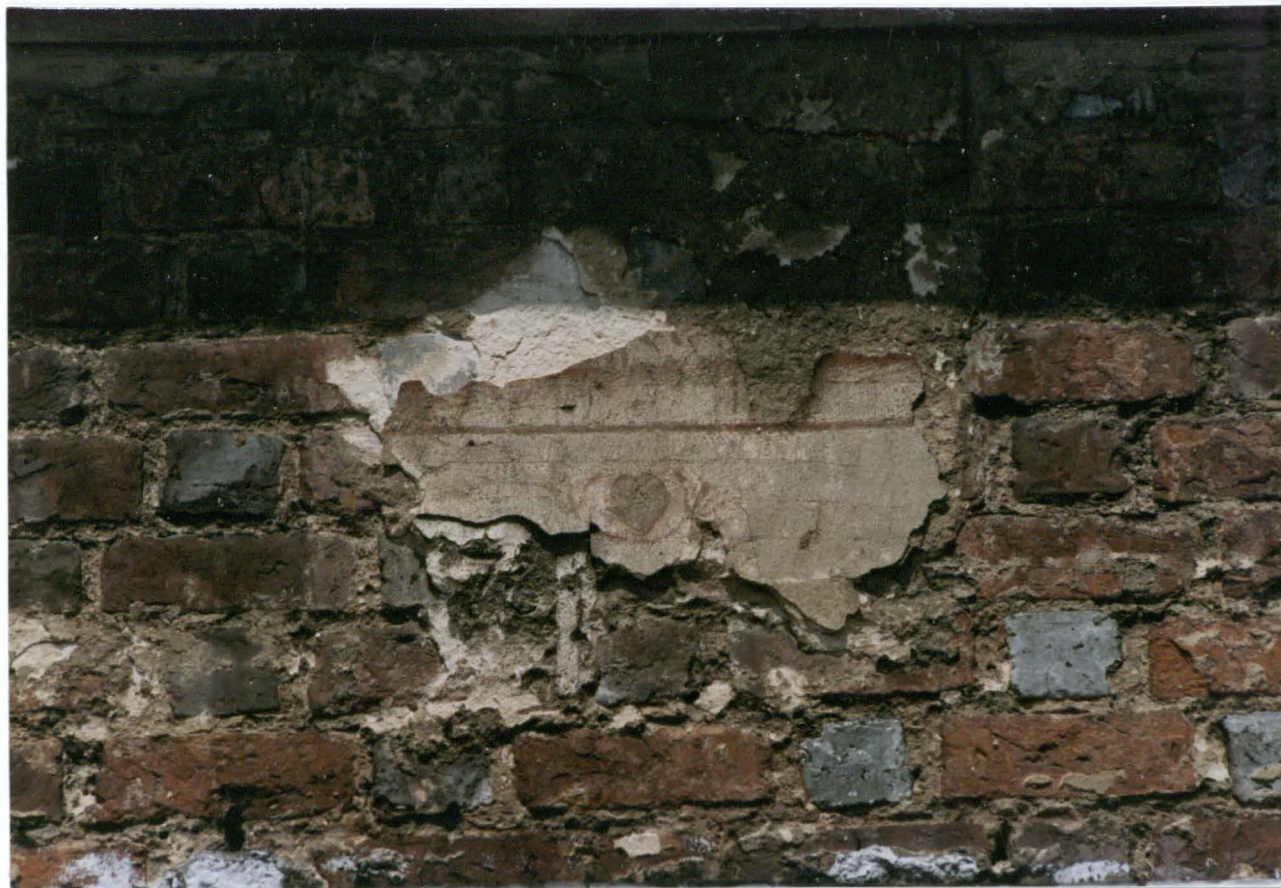
15

13. Aneks mieszczący klatkę schodową
14. Okna III kond. wieży
15. Fragment tynku i polichromii zewnętrznej – świadek
16. Ceglany fryz w II kond. wieży
17. Tarcza zegarowa

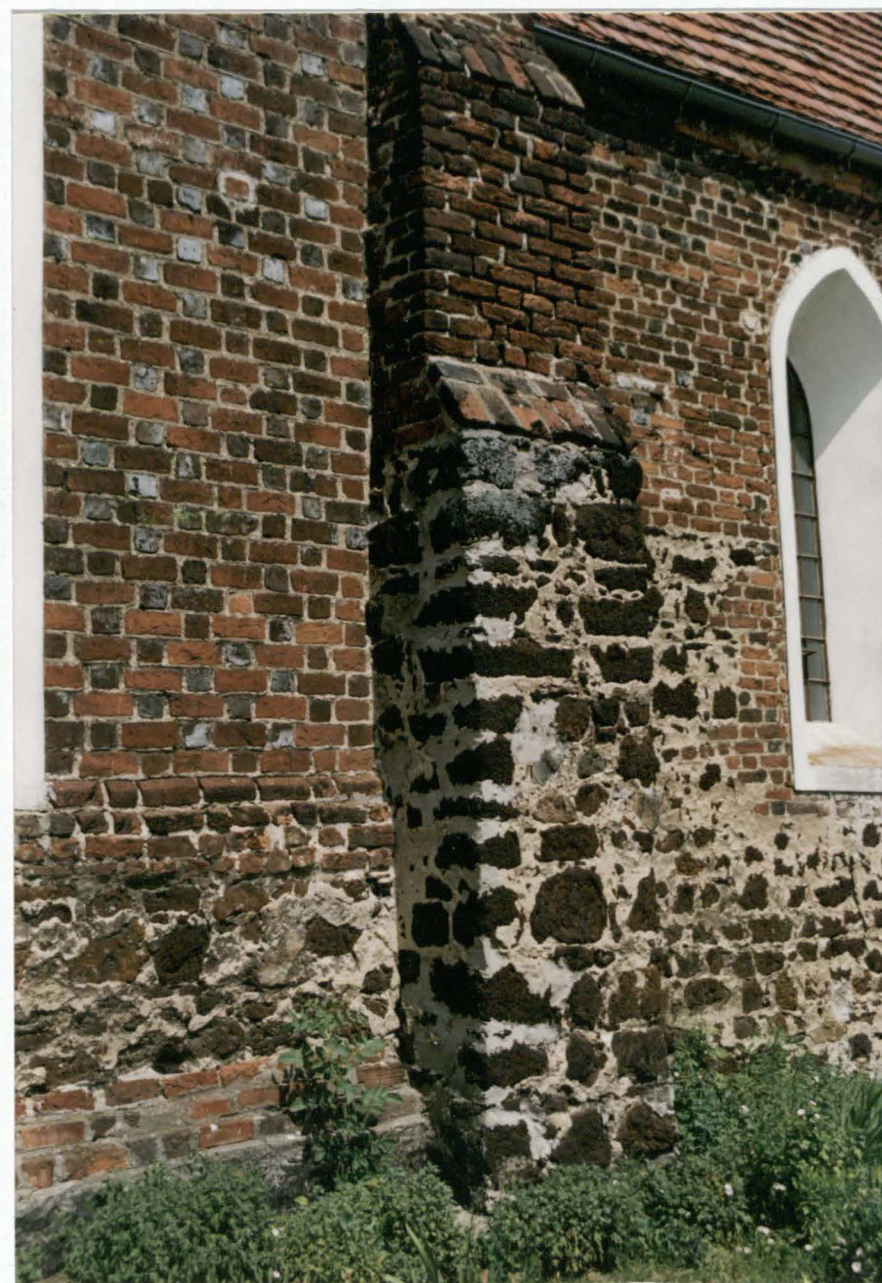
20

18. Rzygacz w wieży
19. Kruchta w elewacji pld.
20. Szkarpa
21. Prezbiterium od pld.
22. Widok od wschodu
23. Elewacja wschodnia
24. Zakrystia
25. Dach wieży
26. Zakrystia

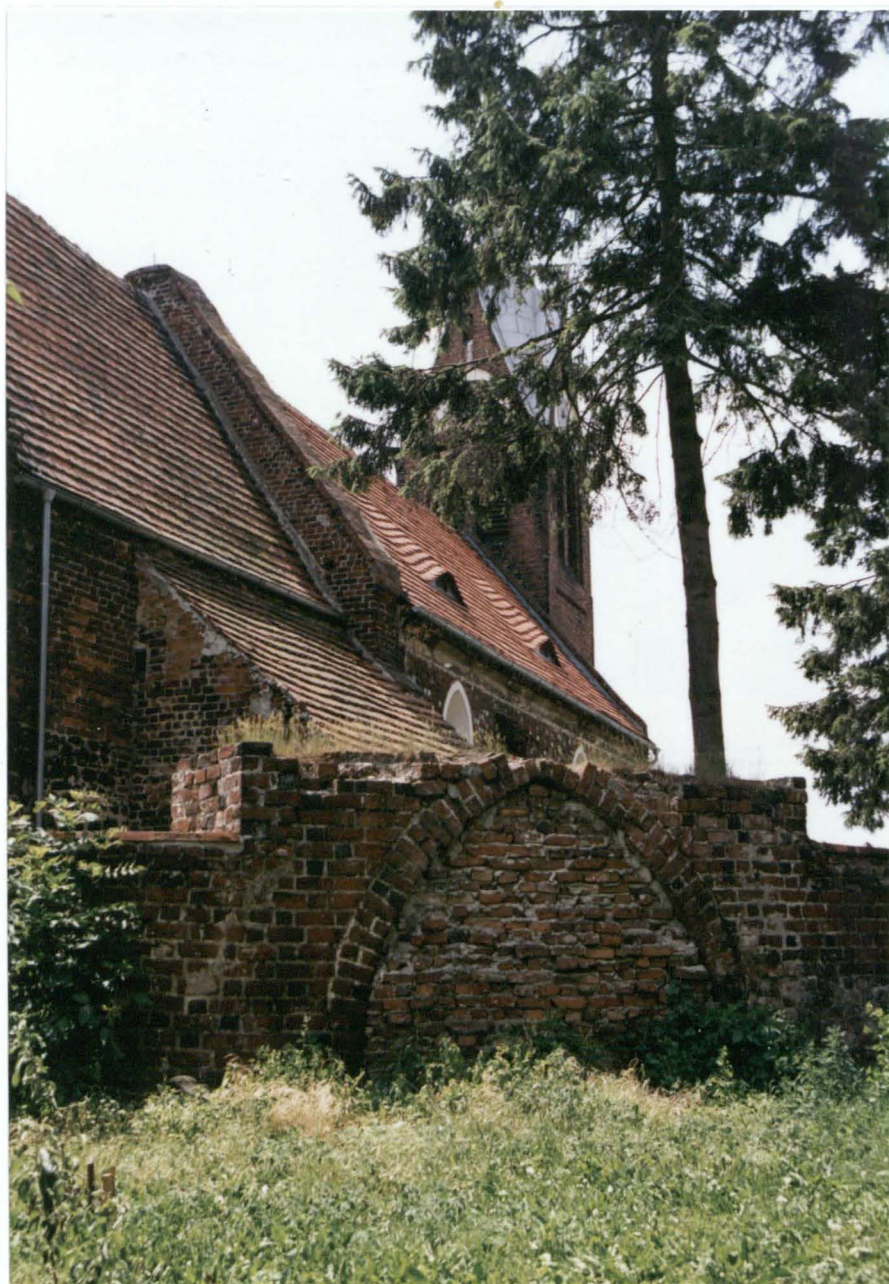
28

27. Styk wieży z nawą
28. Zamurowana brama od wpñ.-wsch.
29. Ogniomur pomiędzy nawą a prezbiterium
30. Ogniomur zamykający dach prezbiterium
31. Okno nawy
32. Tablica inskrypcyjna z roku 1857

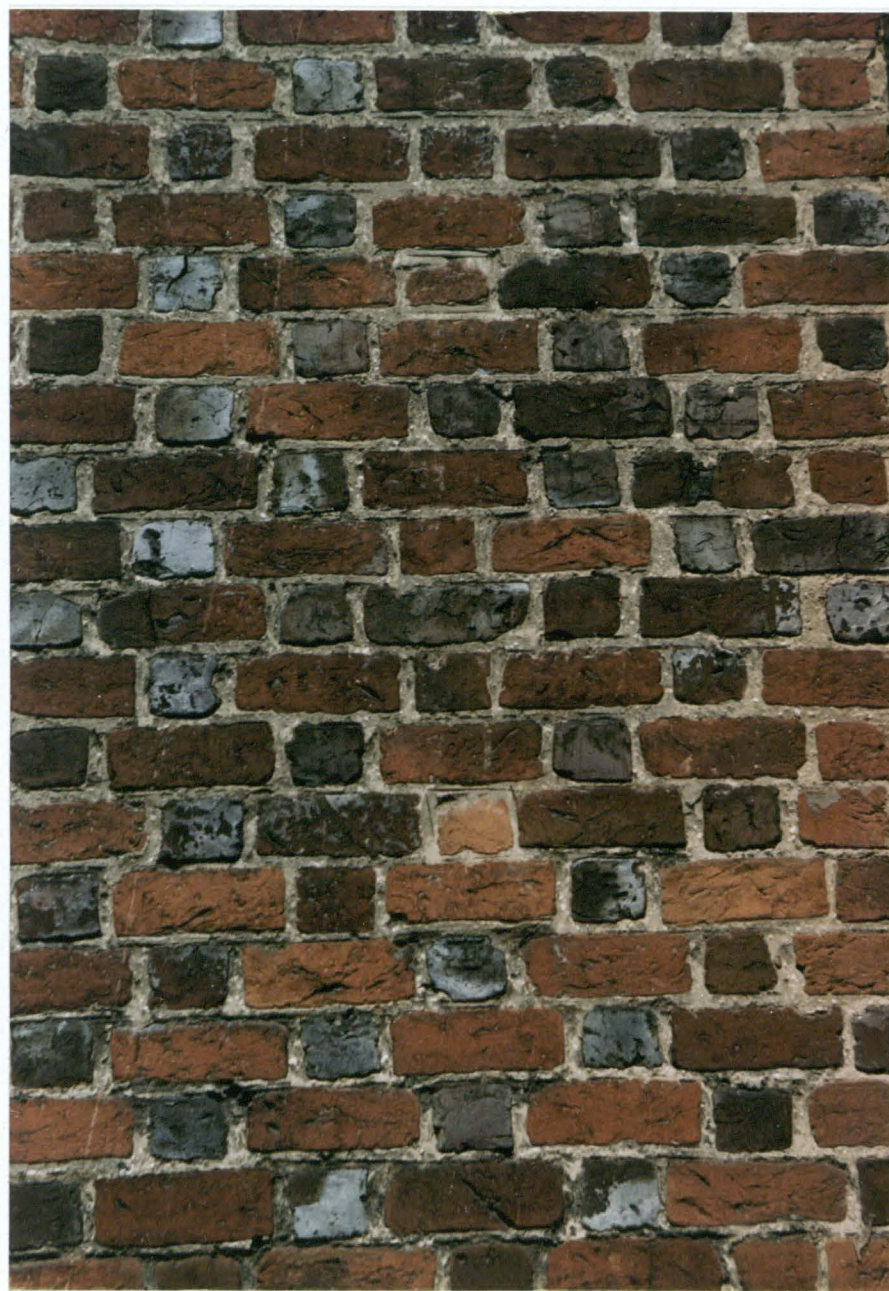
53

48. Wspornik żebra sklepiennego prezbiterium
49. Sklepienie prezbiterium
50. Okno nawy
51. Sklepienie zakrystii
52. Zamek drzwi do zakrystii
53. Wątek muru
54. Schody na chór

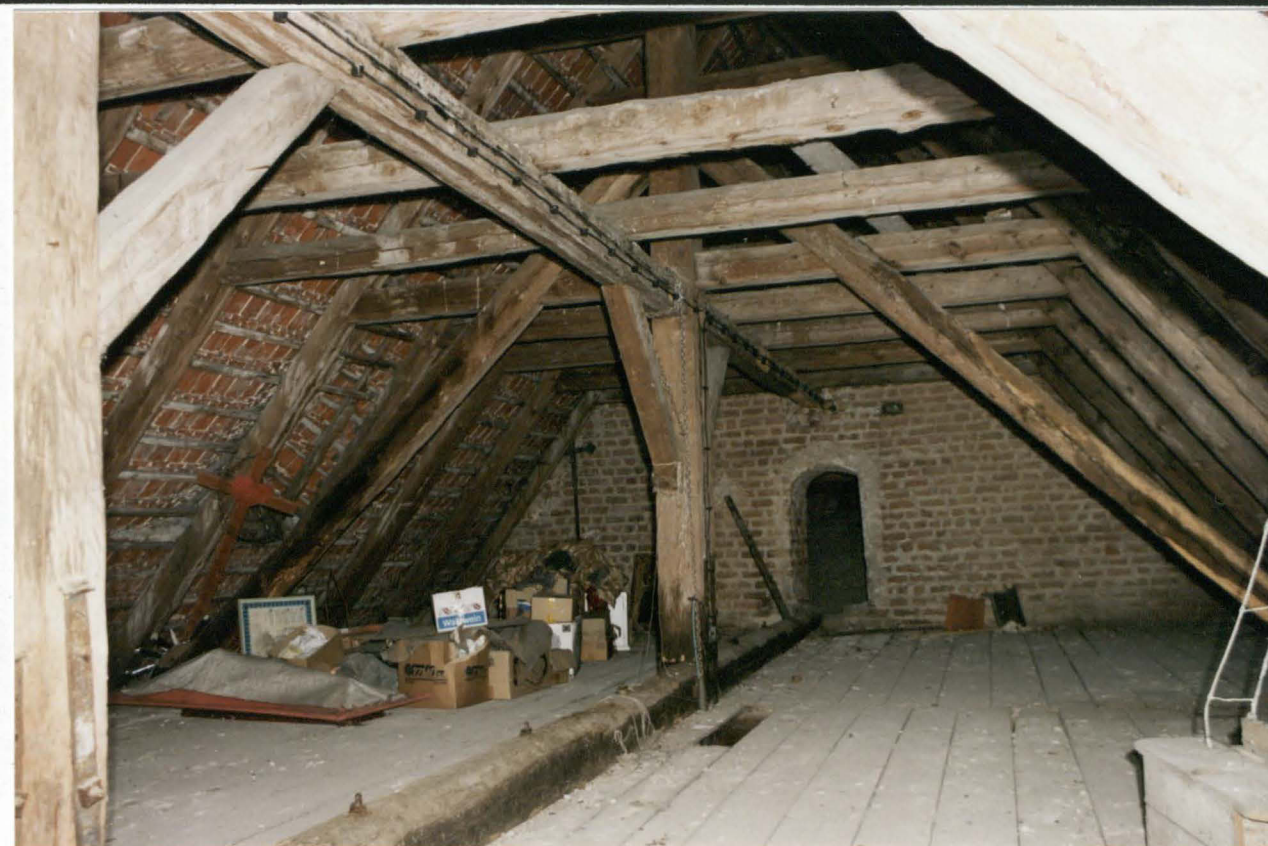
57

55. Schody na wieżę
56. Sklepienie prezbiterium, widok od strony poddasza
57. Wieżba dachowa nawy
58. Wieżba dachowa nawy
59. Wieżba dachowa nawy
60. Wieżba dachowa prezbiterium

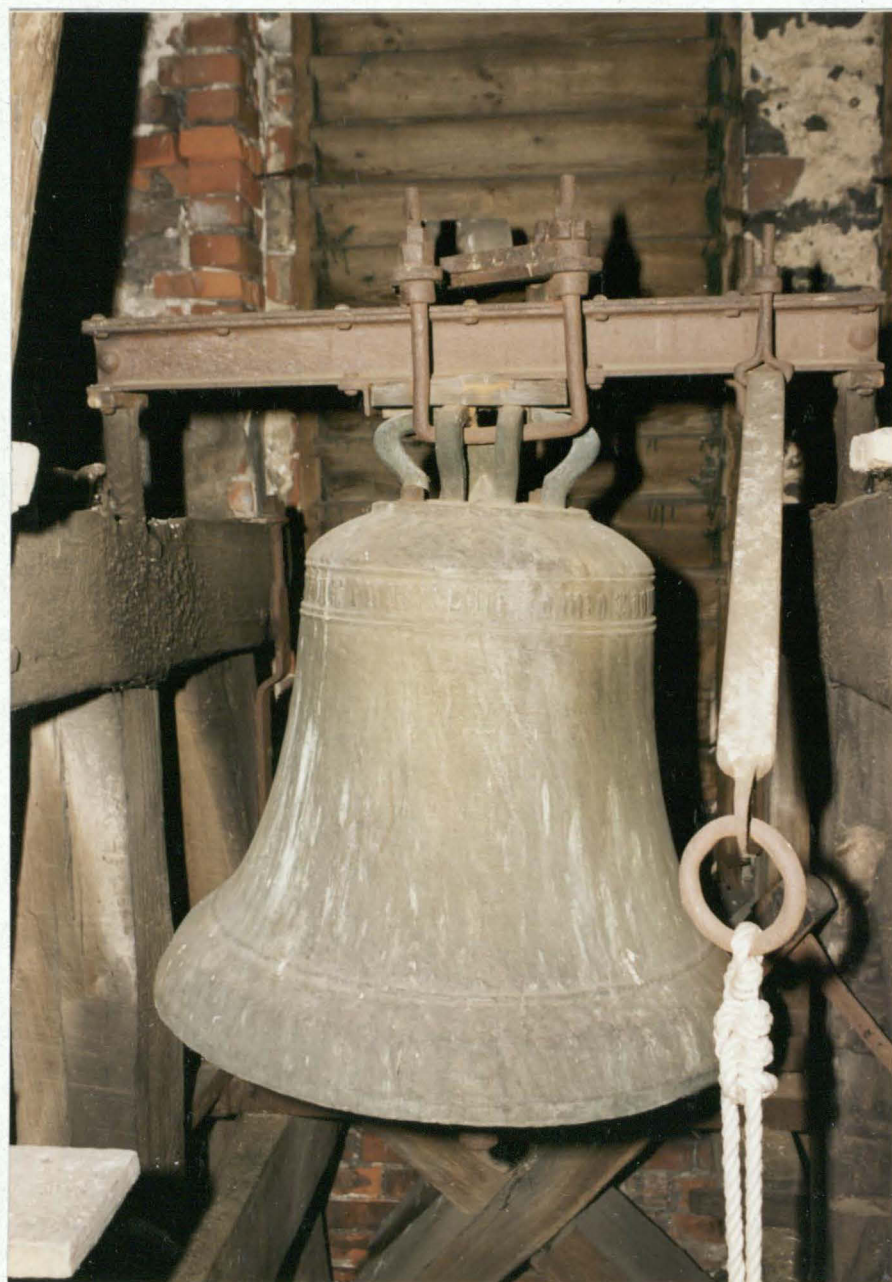
63

61. Wieżba dachowa wieży
62. Zamurowana brama od wpñ.-wsch.
63. Dzwon
64. Mechanizm zegara
