pr. Wniebowzięcia Pańskiego
KOŚCIÓŁ FILIALNY P.W. WNEBOWZIĘCIA NMP

XV w., 1580

KRZYŻOWICE

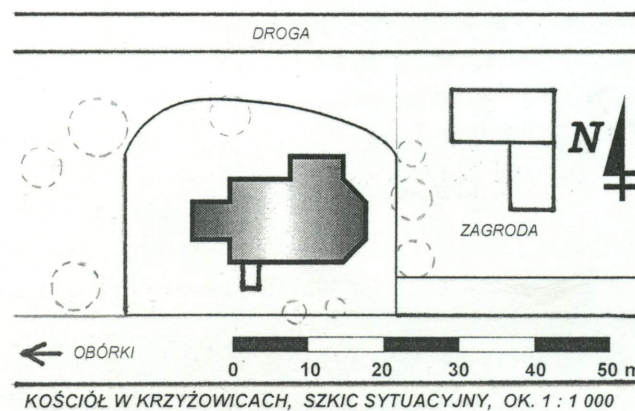
KOŚCIÓŁ W KRZYŻOWICACH, SZKIC SYTUACYJNY, OK. 1 : 1 000

SYTUACJA: Usytuowany w zachodniej części wsi, po płn. stronie drogi Krzyżowice – Obórki, orientowany. Ok. 250 m na zach. od początku drogi wiodącej do Brzegu i 500 m na zach. od drogi do Olszanki. Na płn. droga, za którą zagrody wiejskie, na wsch. zagroda, na pld. droga do Obórek, na zach. niezabudowany plac. Kościół otoczony murem, od pld. ceglany z XIX w., od płn. dzikim z kamieni polnych.

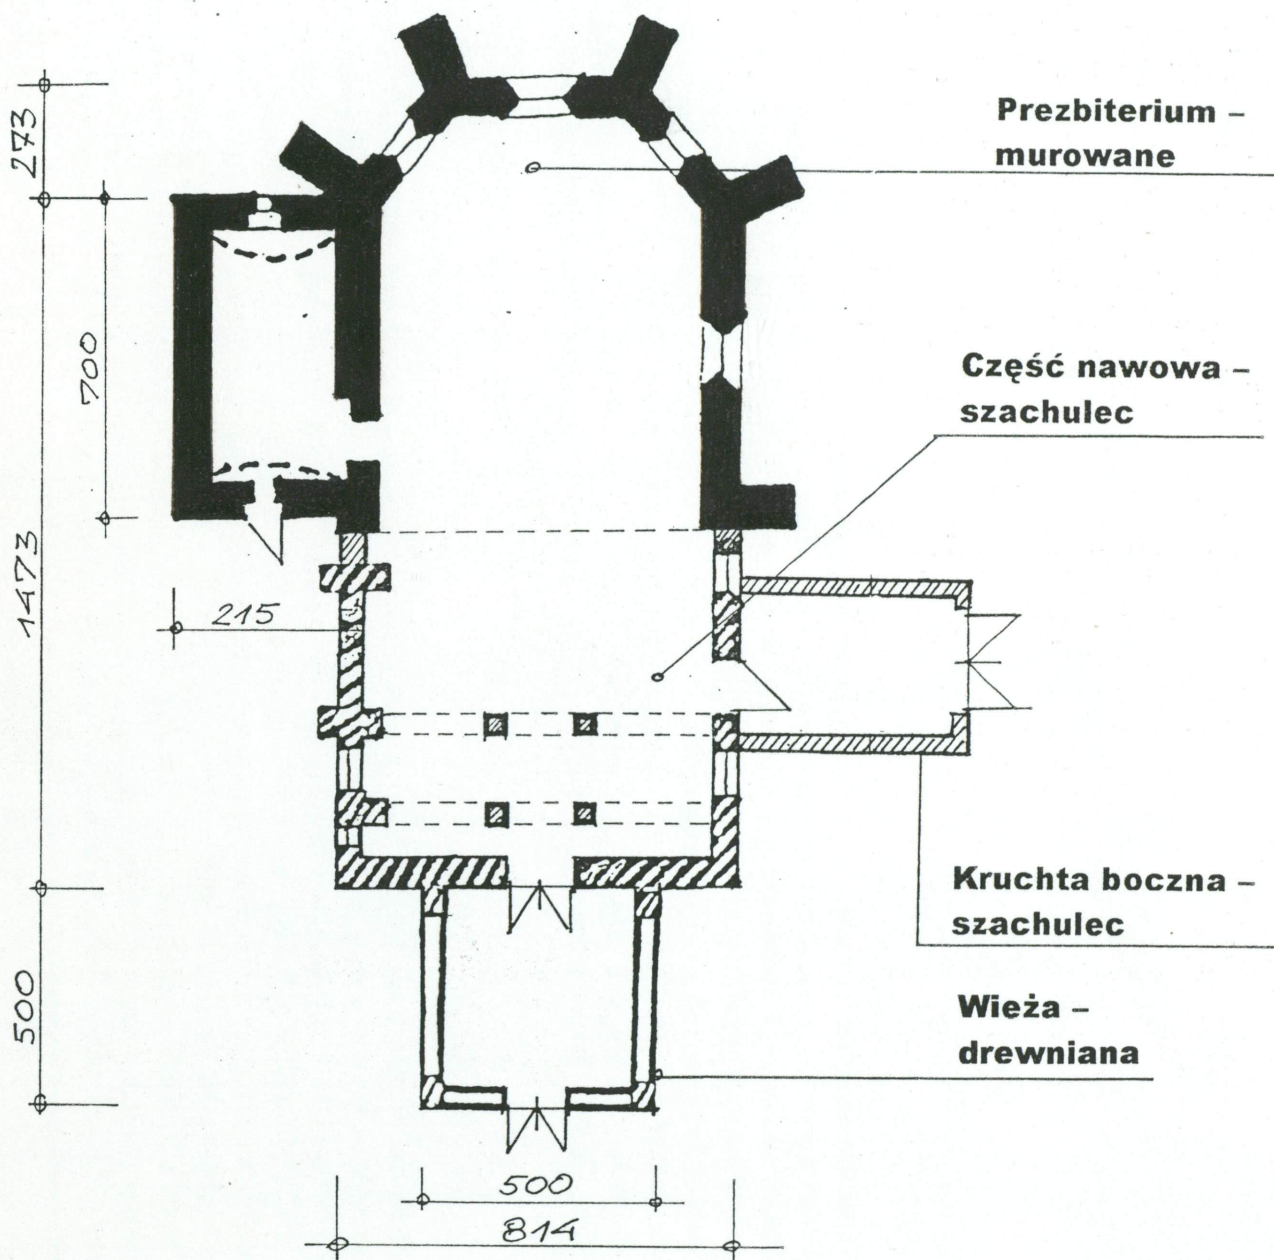
Kościół p.w. Wniebowzięcia NMP w Krzyżowicach
Skala 1 : 125

RZUT: Orientowany. Założony na planie prostokąta, jednonawowy, o niewyodrębnionym wewnątrz prezbiterium zakończonym trójbocznie, przy jego północnej ścianie prostokątna zakrystia. Nawa i prezbiterium niemal równej szerokości; murowana część prezbiterialna oszkarpowana. Przy południowej ścianie nawy prostokątna kruchta, od zachodu kwadratowa wieża.

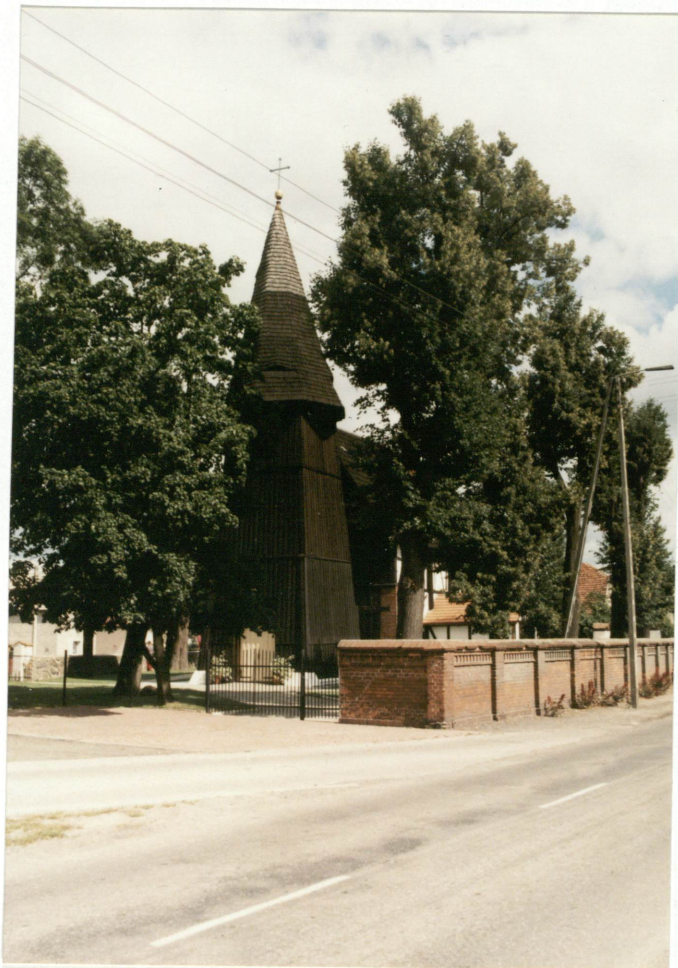
1

1. Widok ogólny od płd.-wsch.
2. Widok ogólny od płd.-wsch.
3. Widok ogólny od płn.-zach.
4. Elewacja północna – widok od wschodu
5. Elewacja północna - widok od zachodu
6. Kruchta w elewacji płd.
7. Prezbiterium – ściana płd.
8. Prezbiterium – ściana wschodnia
9. Szkarpy w prezbiterium
10. Okno w prezbiterium
11. Elewacja północna
12. Zakrystia od zachodu
13. Mur ogrodzeniowy od strony wewnętrznej
14. Zakrystia od wschodu
15. Mur ogrodzeniowy od strony ulicy
16. Wątek muru w prezbiterium
17. Dach wieży
18. Zakrystia
19. Wnętrze – chór
20. Prezbiterium – drzwi do zakrystii
21. Prezbiterium – wnętrze
22. Okno w prezbiterium
23. Wnętrze – chór
24. Wnętrze – okno w nawie
25. Strop chóru
26. Wejście na chór
27. Wieżba dachowa
28. Konstrukcja wieży
29. Konstrukcja więźby dachowej
