DWÓR ob. dom mieszkalny-Plac Targowy Nr 5 /1/

B O G A C I C A

1. Miejscowość	2. Obiekt (nazwa jak w karcie)	3. Zawartość wkładki (nazwa obiektu lub materiału uzupełniającego)
BOGACICA	Dwór ob. d.mieszk Nr 5/Plac Tar-gowy/	cd. pkt. 13, spis zdjęć, zdjęcia, plan sytuacyjny

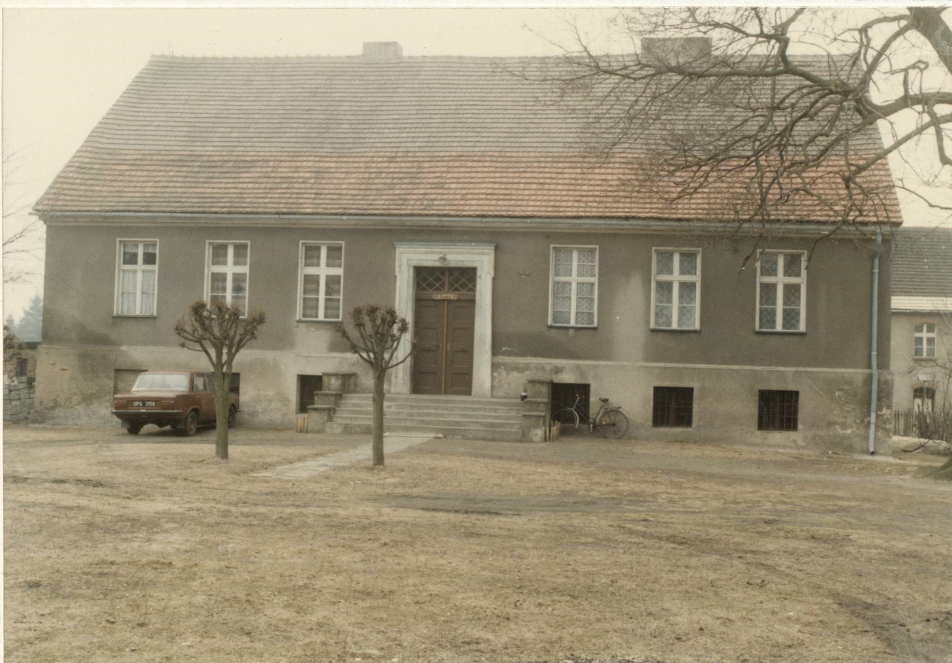
obiekt założony na rzucie prostokąta, wysoko podpiwniczony, parterowy, o bryle zwartej prostopadłościennej, nakryty dwuspadowym dachem, od strony ele. frontowej szerokie jednobiegowe schody;

ELEWACJE: północno-wschodnia /frontowa/ - 7-osiova z symetrycznie umieszczonymi drzwiami
c.d. wkł. Nr 1

wejściowymi w kamiennym obramieniu uszatym na osi środkowej oraz symetrycznie umieszczonymi po obu stronach drzwi oknami. Przed drzwiami szerokie schody z murkami, ława fundamentowa lekko wysunięta poza lico ściany, pod okapem gzyms schodkowy, innych detali zdobniczych brak; el. południowo-zachodnia - 7-osiowa podobnie jak el. frontowa, w połaci dachowej okno powiekowe, innych detali brak; el. północno-zachodnia - 2-osiowa z blendami i oknami na osiach, przedzielona gzymsami na wysokości kondygnacji, widoczne ubytki w tynku; el. południowo-wschodnia - podobnie jak druga el. szczytowa też dwuosiowa, zamurowane drzwi na taras, którego miejsce zajęła nowa przybudówka.

- ogólnie obiekt zachowany w dość dobrym stanie, nieznaczne ubytki w tynku, zamurowania otworów okiennych i drzwiowych, konieczna wymiana części drewnianych schodów

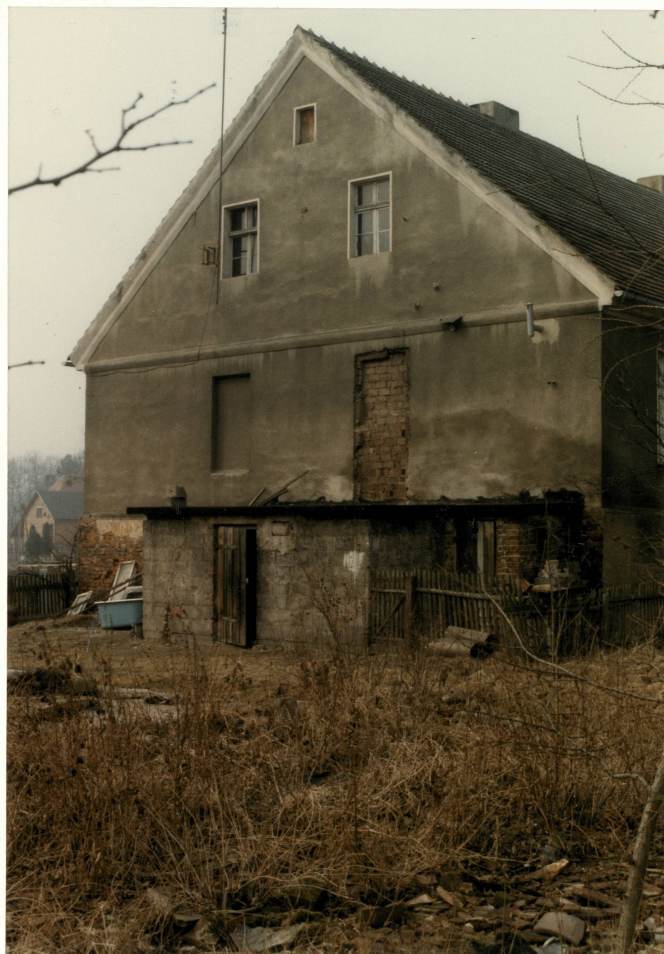
3

- 1.el. frontowa - północno-wschodnia
- 2.el. tylna - południowo-zachodnia
- 3.el. południowo-wschodnia
- 4.el. północno-zachodnia
- 5.el. frontowa - drzwi wejściowe
6. j. w. - detal - okno
- 7.el. południowo-wschodnia - okno powiekowe
- 8.zamek skrzynkowy drzwi wejściowych
- 9.okno piwnicy - od wewnątrz
- 10.wnętrze -klatka schodowa
11. j.w. - klatka schodowa
- 12.wnętrze -drzwi
13. j. w. - piec
- 14.fragment klatki schodowej
- 15.poddasze i fragment więźby 16.piwnica

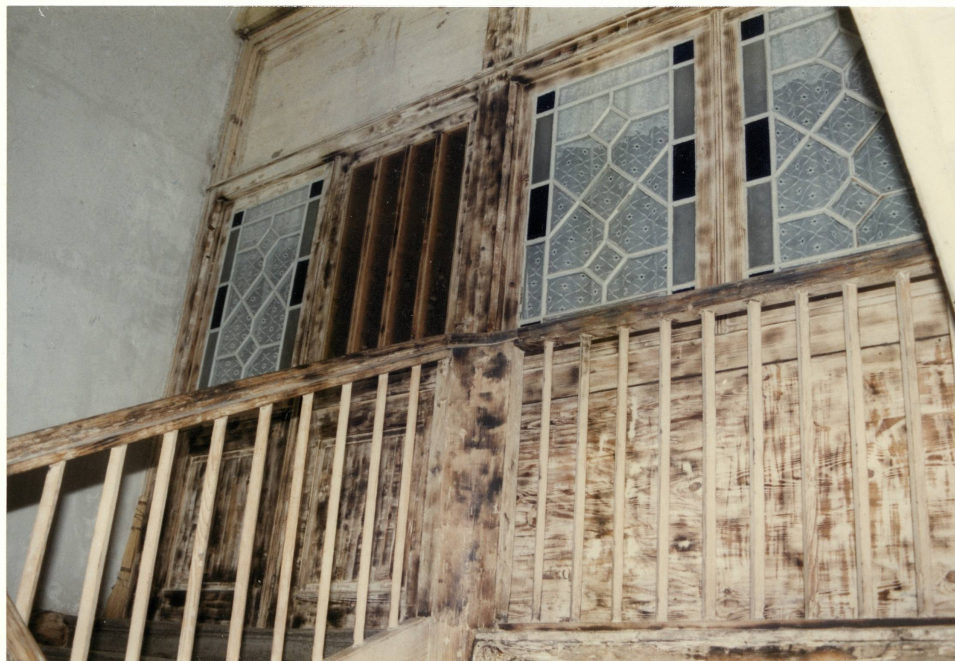
14

ściany - ceglane, otynkowane na wysokiej ceglanej podmurówce również otynkowanej, wewnętrzne - ceglane, otynkowane, drewniane z desek;
stropy - drewniane belkowe, nagi, drewniane belkowe dwuposowowe z podsufitką trzcinową, ceglany kolebkowy, otynkowany;
więźba dachowa - krokwiowo-jętkowa na stolcach;
dach - kryty dachówką ceramiczną karpiówką, podwójnie w koronkę;
okna - drewniane, skrzynkowe dwuskrzydłowe ze ślemieniem 10-polowe i 6-polowe, podwójne, dwuskrzydłowe drewniane, sześciopolowe, pojedyncze, zachowana pierwotna stolarka;
drzwi - drzwi dwuskrzydłowe, klepkowe z nadświetlem w kamiennym obramieniu uszatym, wewnętrzne - jednoskrzydłowe płycinowe, jednoskrzydłowe - deskowe; płycinowe, jednoskrzydłowe częściowo przeszklone;
podłogi - deski szerokie, malowane farbą olejną częściowo przykryte chodnikami, częściowo wykładziną, w piwnicy posadzka ceglana pokryta polewką cementową;
schody - zewnętrzne - ceglane z murkami, pokryte polewką cementową, wewnętrzne - trzybiegowe, drewniane z podestami z drewnianą balustradą i tralkami klasycystycznymi częściowo zniszczonymi;
