OŚRODEK DOKUMENTACJI ZABYTEKÓW W WARSZAWIE	A	B	C	D	E	F	G	H	I	J	K	L	Ł	M	N	O	P	R	S	T	U	V	W	X	Y	Z	Nr
KARTA EWIDENCYJNA ZABYTEKÓW ARCHITEKTURY I BUDOWNICTWA

1. Obiekt	2. Czas powstania	3. Miejscowość
KOŚCIÓŁ PARAFIALNY P.W. ŚW. WAWRZYŃCA	dolna kondygnacja wieży XIV w. (?) 1 poł. XVII w.	DĄBROWA

1. Miejscowość	2. Obiekt (nazwa jak w karcie)	3. Zawartość wkładki (nazwa obiektu lub materiału uzupełniającego)
DĄBROWA	KOŚCIÓŁ (24)	OPIS + PLAN SYTUACYJNY

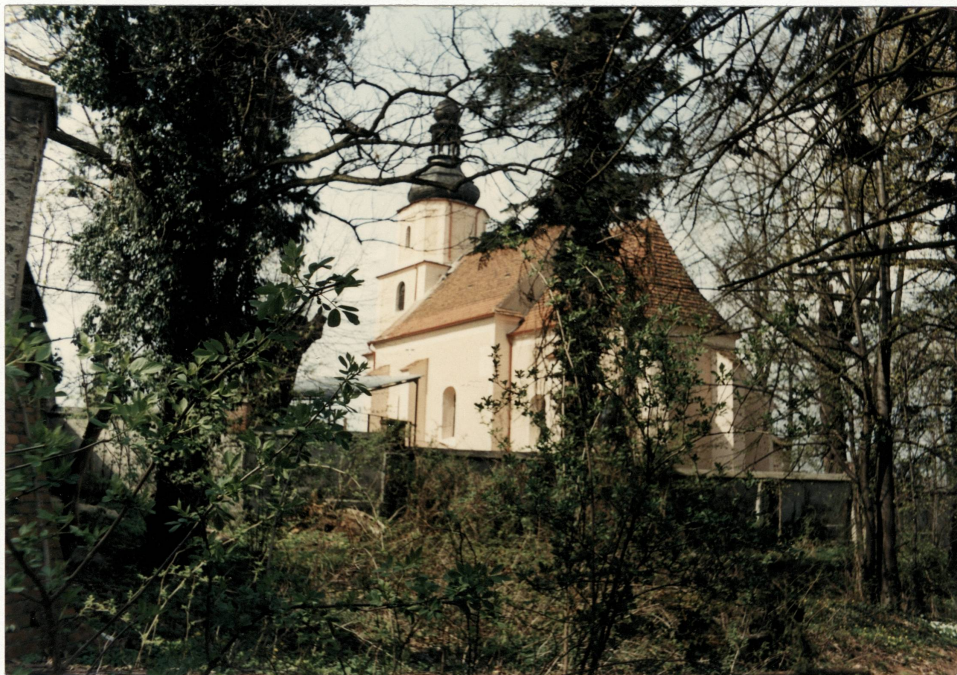
2

1. Elewacja południowa
2. Widok kościoła od strony parku – elewacja wschodnia i południowa
3. Widok kościoła od strony ulicy
4. Wieża
5. Hełm wieży
6. Fragment elewacji południowej

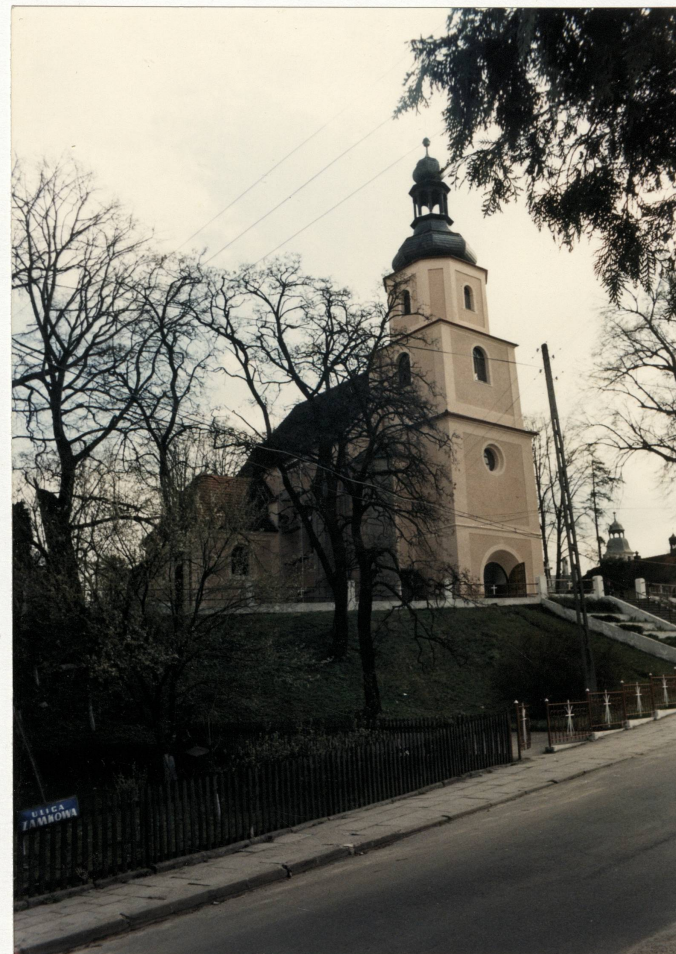
**Elewacja zachodnia** – Głównym elementem jest trójkondygnacyjna wieża (⇒ fot. 3 i 4). W dolnej kondygnacji wieży znajduje się otwór zamknięty łukiem pełnym mieszczącym drzwi wejściowe. Łuk otworu drzwiowego umieszczony jest w prostokącie wydzielonym przez zaakcentowanie narożników wieży grubszą warstwą tynku (⇒ fot. 13). Powyżej, znajduje się następna prostokątna przestrzeń. W górnej jej części znajduje się owalne okno. Powyżej zaś usytuowana jest mniejsza od poprzedniej część wieży. W tej części umieszczony jest otwór okienny zamknięty łukiem pełnym. Powyżej znajduje się fragment wieży zbudowany na planie nierównoramiennego ośmioboku. Od strony zachodniej umieszczony jest otwór okienny zamknięty łukiem pełnym. Wieżę wieńczy ośmioboczny baniasty hełm kryty łupkiem z ażurową częścią wspartą na ośmiu drewnianych słupkach w części środkowej (⇒ fot. 5).

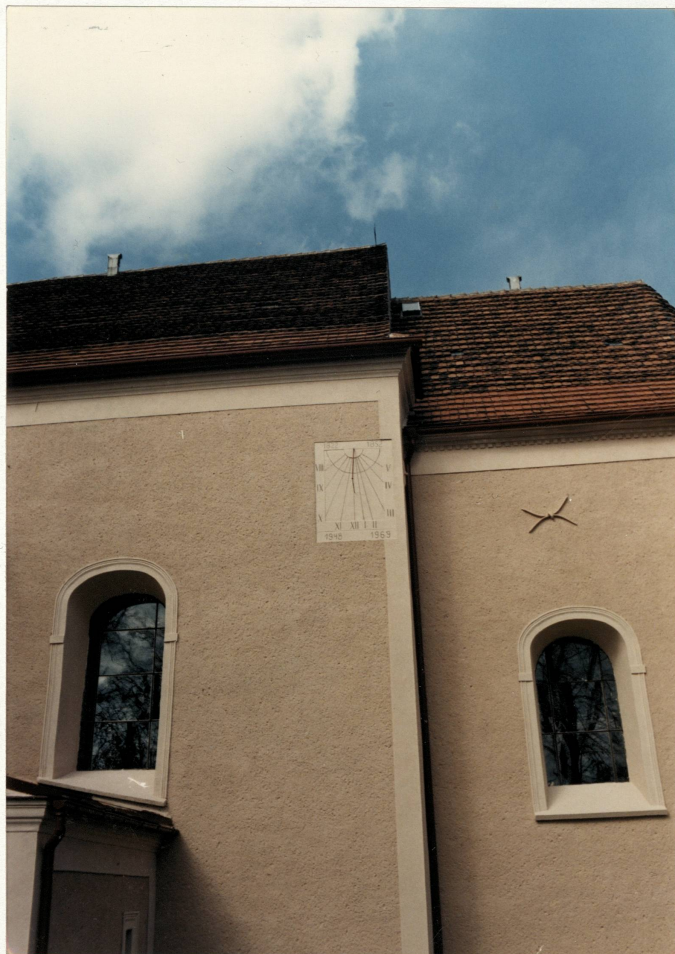
**6**

Bryła mieszcząca nawę opięta jest dwoma prostymi skarpami nakrytymi niewielkimi daszkami. W środkowej części tego fragmentu elewacji znajdują się dwa otwory okienne zamknięte łukami koszowymi i ujęte profilowanymi opaskami na tynku. W dolnej części, pod jednym z otworów okiennych, znajduje się przybudówka, mieszcząca boczne wejście do kościoła (⇒ fot. 14). Przybudówka posiada otwór drzwiowy zamknięty łukiem pełnym zaznaczony opaską w grubszym tynku. Nad otworem drzwiowym znajduje się trójkątny naczółek. Przybudówka nakryta jest dachem dwuspadowym pokrytym blachą. Narożniki przybudówki ujmują niewielkie ukośne skarpy. Od strony wschodniej, w pobliżu górnego narożnika bryły umieszczony jest prostokątny zegar słoneczny z metalowym elementem pośrodku, ukośnymi liniami wykonanymi w tynku, cyframi rzymskimi oraz czterema datami zapisanymi cyframi arabskimi: 1822, 1852, 1948, 1969. Część nawową od góry wieńczy profilowany gzyms (⇒ fot. 6).

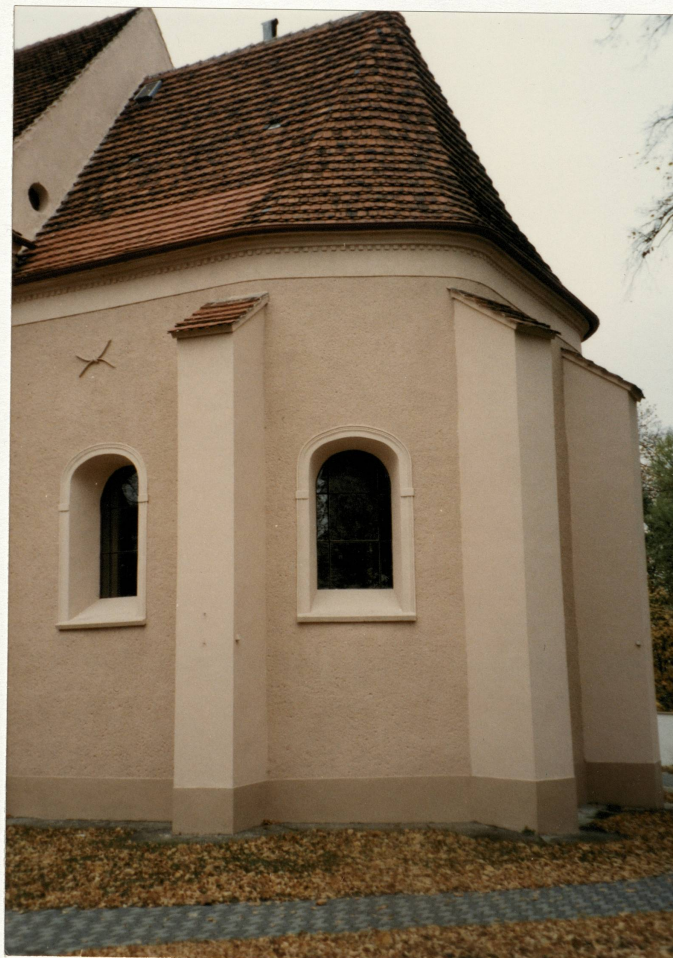
**7**

Od strony wschodniej znajduje się bryła, niższa od bryły nawy, mieszcząca prezbiterium. W środkowej części umieszczony jest otwór okienny zamknięty łukiem koszowym. Otwór ujęty jest opaską w tynku. Od strony wschodniej widoczne są dwie proste skarpy ujmujące narożniki załamania ścian prezbiterium. Skarpy nakryte są niewielkimi, jednospadowymi daszkami. Bryłę wieńczy profilowany gzyms podokapowy z kwadratowymi motywami „ząbkowania” w dolnej części gzymsu (⇒ fot. 7).

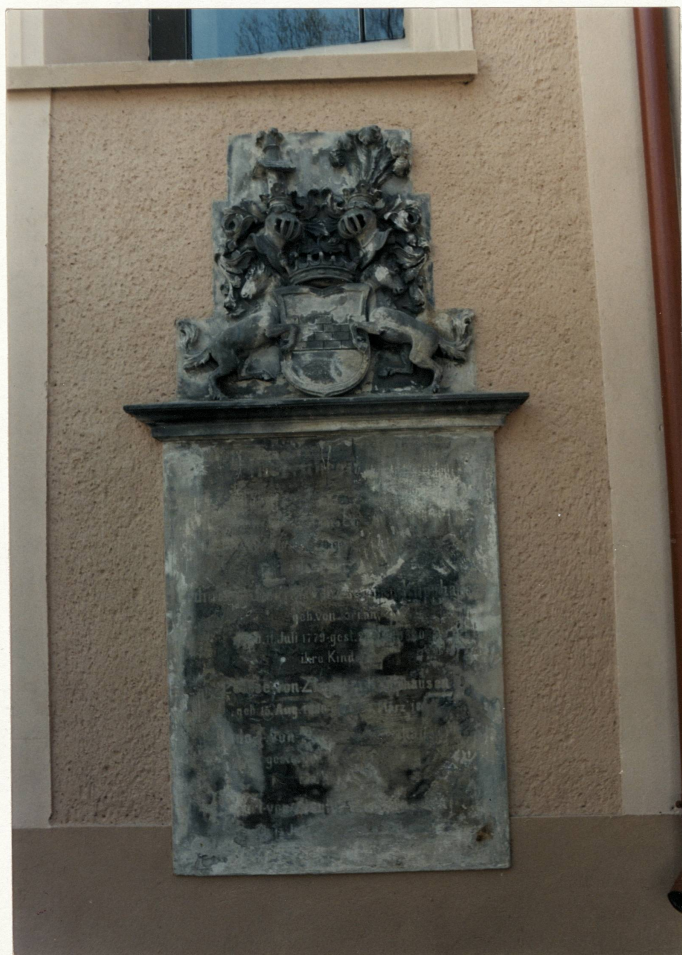
9

W północnej ścianie prezbiterium znajduje się piaskowcowa płyta nagrobna upamiętniająca pochowanych w podziemiach właścicieli miejscowości. Nad prostokątną płytą znajduje się herb właścicieli zwieńczony koroną. Po bokach ujmują go dwa konie wspierające się na tylnich nogach. Głowy koni odgięte są na zewnątrz. Nad ich głowami umieszczone są dwie przyłbice rycerskie ujęte w motywy roślinne. Jedna z przyłbic zwieńczona jest pawimi piórami, druga zaś kolumną z koryncką głowicą.

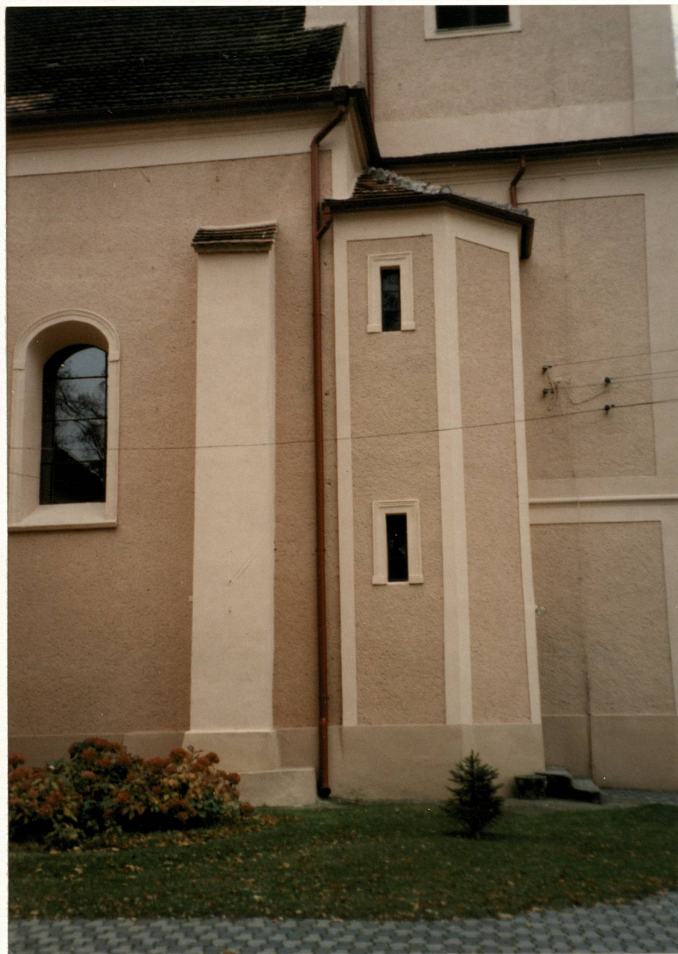
12

**Elewacja północna** – Od strony zachodniej znajduje się trójkondygnacyjny segment wieży. Pomiędzy wieżą a ścianą szczytową części mieszczącej nawę główną, znajduje się przybudówka o wysokości dochodzącej do pierwszej kondygnacji wieży, mieszcząca schody na emporę muzyczną. Przybudówka nakryta jest dachem o wycinku stożka. Narożnik bryły mieszczącej nawę ujęty jest prostą skarpą. W środkowej części tego fragmentu ściany znajduje się prostokątny otwór okienny zamknięty łukiem koszowym (⇒ fot. 12).

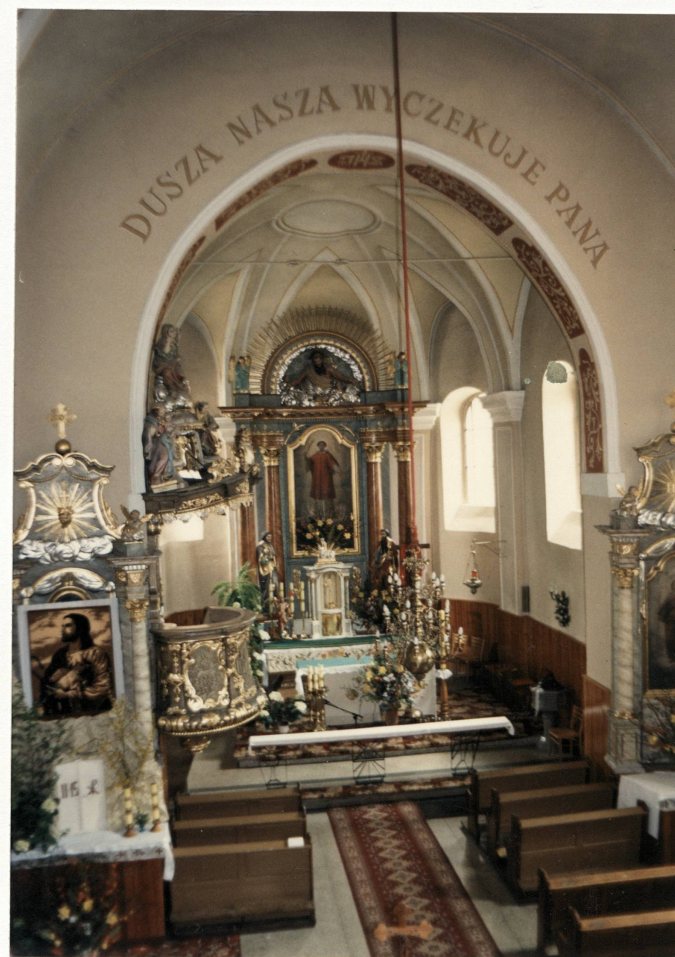
15

Wnętrze nawy głównej jednoprzestrzenne, salowe nakryte jest sklepieniem kolebkowym z lunetami. Obrazienia dekoracji sklepiennej oraz obrazienia lunet zaznaczone są profilowanymi opaskami wykonanymi w tynku. Kolebka sklepienia wspiera się na pilastrach zwieńczonych doryckimi głowicami. Kolebkowe sklepienie z lunetami wsparte na pilastrach znajduje się także w prezbiterium, mniejszego od nawy głównej i oddzielonego od niej łukiem pełnym (⇒ fot. 20, 21). Z lewej strony nawy głównej umieszczone jest wejście do kaplicy bocznej zamknięte łukiem pełnym (⇒ fot. 15).

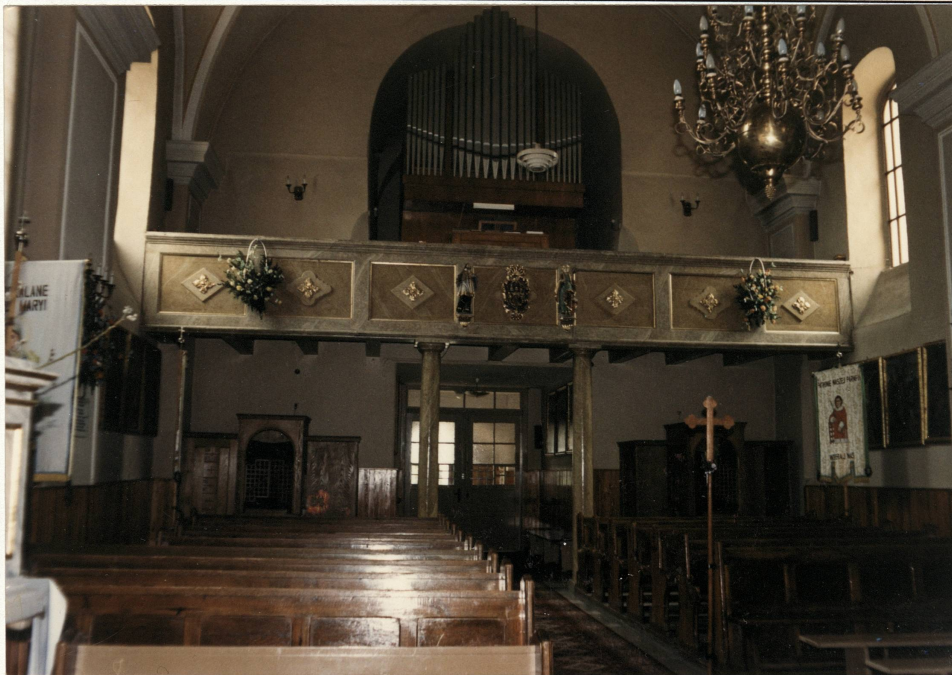
16

**Chór muzyczny** – (⇒ fot. 16) usytuowany jest od strony zachodniej w przestrzeni nawy. Pochodzi z 2 poł. XVIII w. i wsparty jest na dwóch drewnianych kolumnach o doryckich głowicach. Drewniany parapet chóru podzielony jest siedmioma prostokątnymi płycinami. W środkowej płycinie umieszczony jest kartusz herbowy w roślinnym obramieniu (⇒ fot. 18). Pomiędzy płycinami wsparte na konsolkach znajdują się rzeźby: św. Anny i św. Jana Nepomucena (⇒ fot. 17). W środkowych polach pozostałych płycin umieszczone są romby ze stylizowanymi, czteroramiennymi kwiatami.

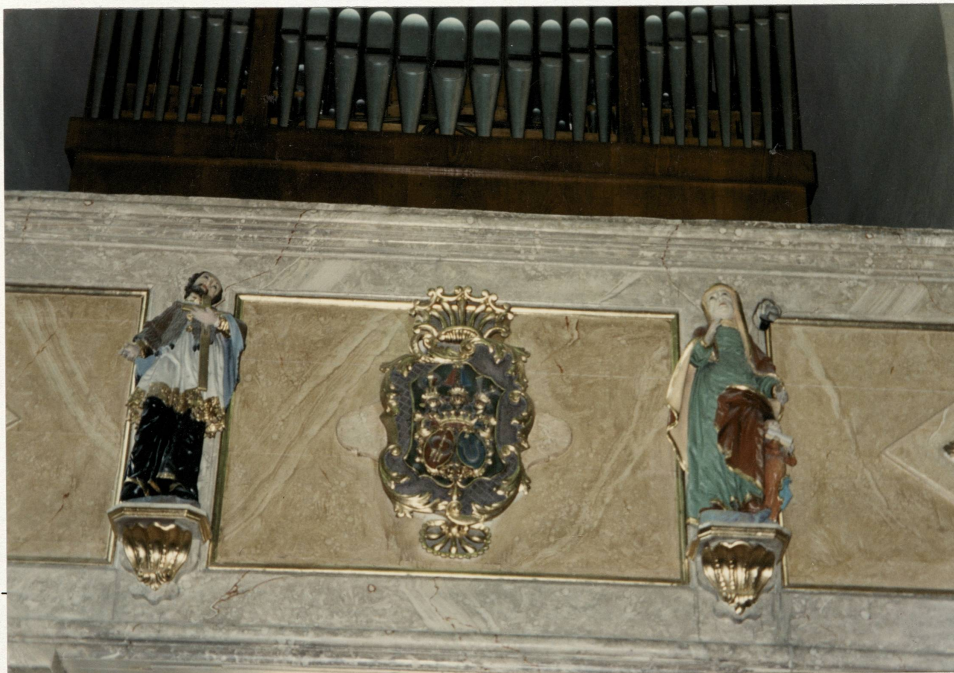
17

17. Środkowa część balustrady chóru muzycznego – rzeźby św. Anny i św. Jana Nepomucena
18. Kartusz herbowy na balustradzie chóru
19. Prezbiterium i fragment przestrzeni nawy

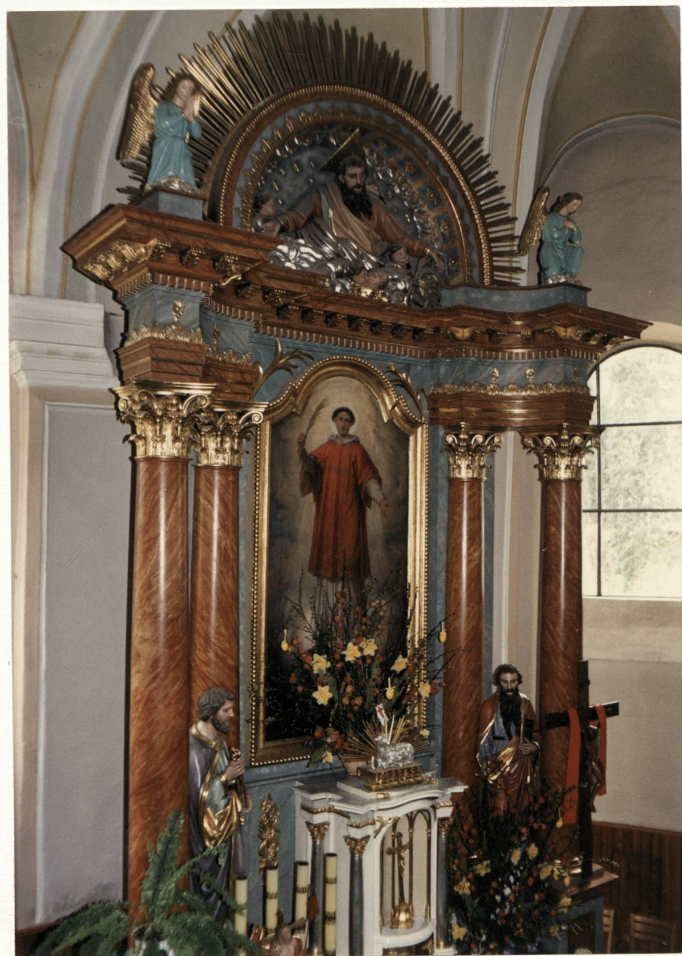
22

**Ołtarz główny** – (⇒ fot. 22) architektoniczny, przestrzenny ujęty po bokach parami kolumn. W środkowej części ołtarza obraz przedstawiający św. Wawrzyńca. Postać świętego w czerwonym habicie trzyma w prawej ręce gałązkę palmową. Obraz ujęty jest w dekoracyjne, profilowane obramienie z perełkowym ornamentem na obwodzie. Prostokątne obramienie obrazu zamknięte jest od góry łukiem pełnym oraz zaznaczonymi uskokowo krzywiznami odcinków koła. Boczne pary kolumn posiadają kompozytowe głowice zaznaczone kolorem złotym. Pomiedzy parami kolumn umieszczono dwie rzeźby świętych: po lewej – św. Piotra, po prawej św. Pawła. Kolumny wsparte są na załamujących się belkowaniu zwieńczonym gzymsem. Pod gzymsem, w górnej środkowej części ołtarza umieszczona jest, widoczna do połowy, postać Boga Ojca wyłaniającego się z obłoków. Pomiedzy obłokami znajdują się główki anielskie. Postać Boga Ojca znajduje się we wnętrzu, która od góry zamknięta jest łukiem pełnym (= fot. 23). Przestrzeń wnętrza wypełniona jest kasetonami. Obrazienie półkolistej wnętrza stanowią małe motywy promienie oraz ornament „perełkowy”. Ponad półkolistym obramieniem umieszczone są złote promienie. Ponad gzymsem, po lewej i prawej stronie znajdują się rzeźby modlących się aniołów. Pod obrazem środkowym znajduje się tabernakulum ujęte z boków parami kolumn na prostokątnych piedestałach z głowicami kompozytowymi. W dolnej części frontowej ściany tabernakulum znajdują się połączane drzwiczki o wypukłej płaszczyźnie skrzydeł drzwiowych. Ponad nimi umieszczona jest przestrzeń wnętrza zamknięta łukiem pełnym. Wnęka w środku posiada dekorację składającą się ze złożonych kolumnienek połączonych w górnej części żebrami sklepiennymi. Mensa ołtarzowa posiada proste ścianki.

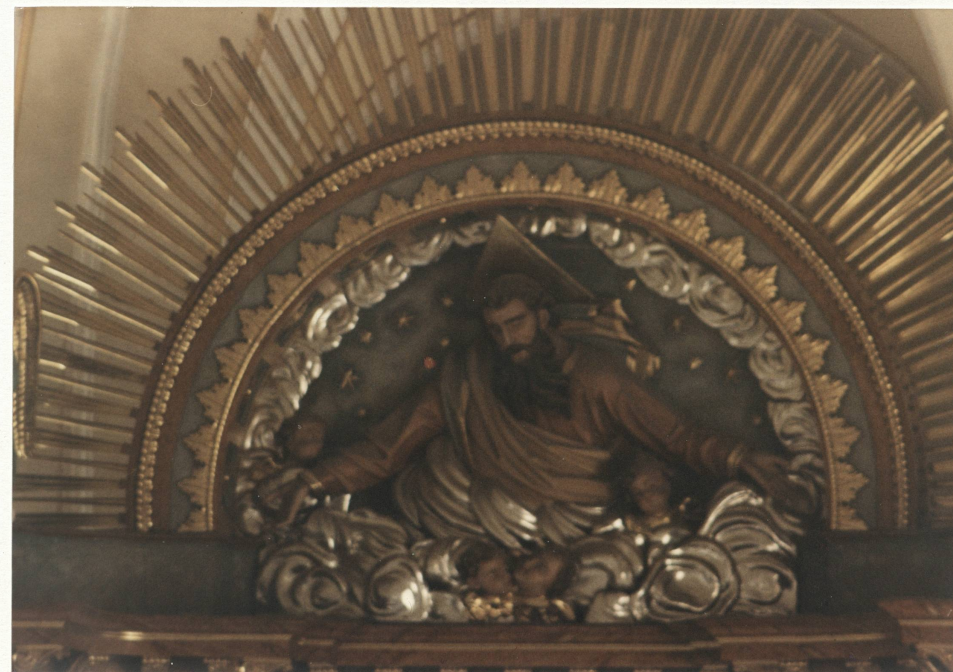
23

20. Sklepienie prezbiterium
21. Sklepienie części nawowej
22. Ołtarz główny
23. Detal ołtarza głównego – postać Boga Ojca
24. Ołtarz boczny – lewy
25. Ołtarz boczny – prawy

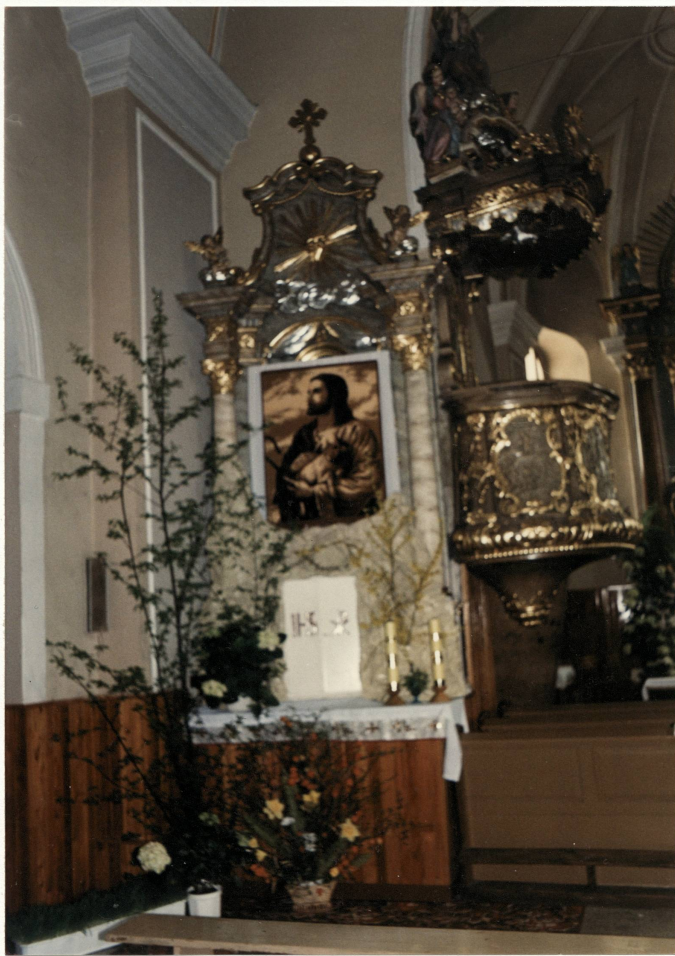
24

**Ołtarz boczny (lewy)** – (⇒ fot. 24) drugi ołtarz boczny zbudowany według tego samego schematu jak prawy. W części środkowej ołtarza umieszczony jest obraz przedstawiający Chrystusa na krzyżu.

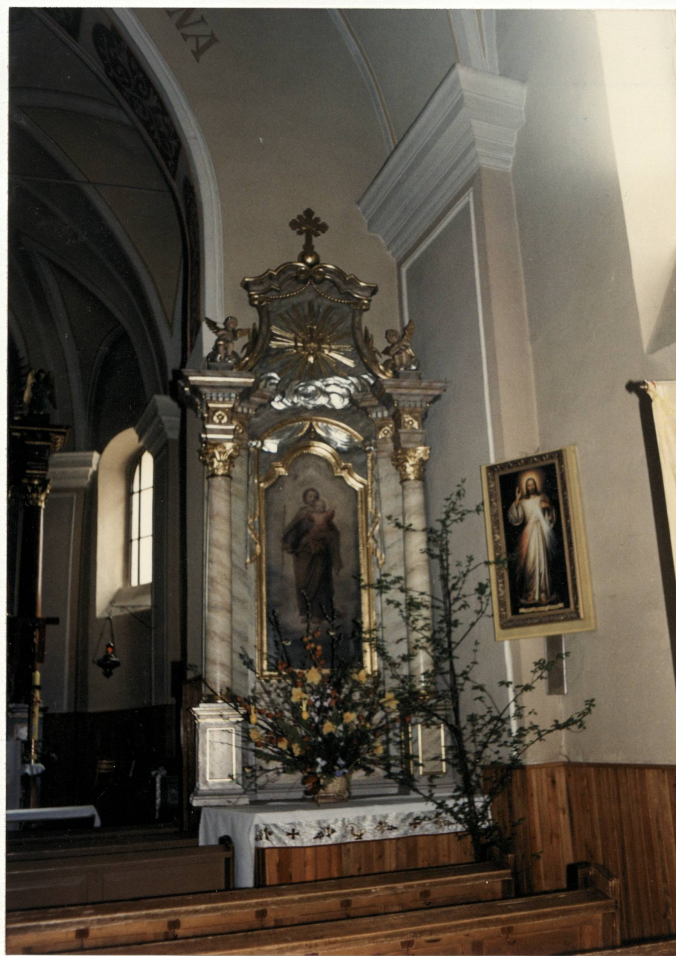
25

**Ołtarz boczny (prawy)** – (⇒ fot. 25) nadstawa ołtarza ujęta po bokach pojedynczymi kolumnami wspartymi na prostokątnych piedestałach zawiera w części środkowej obraz przedstawiający św. Józefa. Obraz w prostokątnej, profilowanej, złożonej ramie zwieńczony jest w górnej części łukiem wklęsło-wypukłym. Ponad nim umieszczony jest symetrycznie motyw upiętej w dwóch punktach kotary. Kolumny wspierają się na załamującym się pod kątem prostym belkowaniu. Belkowanie wieńczy gzyms. Pod gzymsem widoczny jest ornament kostkowy. Nad gzymsem umieszczone są putta. Pomiędzy gzymсами umieszczone są stylizowane, płaskorzeźbione posrebrzane obłoki. Mensa ołtarzowa jest prosta i obita współczesną boazerią. Zwieńczenie ołtarza z bokami o wklęsłych liniach ujęte od góry łukami wklęsło-wypukłymi posiada w środkowej części pole na którym znajduje się motyw serca ze złożonymi promieniami.

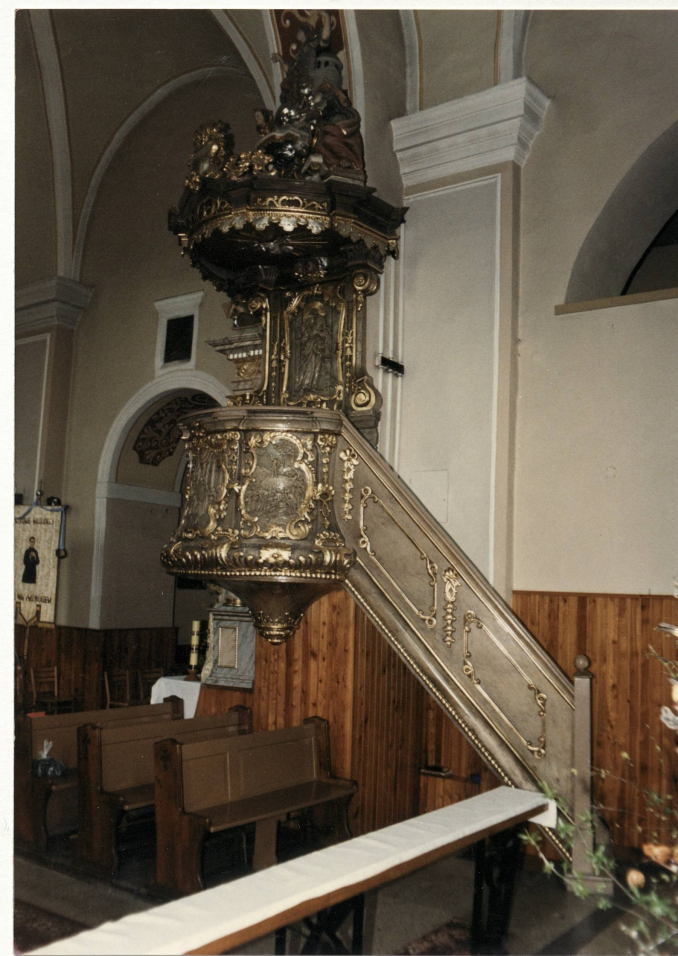
26

**Ambona** – (⇒ fot. 26) z lewej strony łuku tęczowego umieszczona jest ambona, która pochodzi z 2 poł. XVIII w. i posiada rokokowy ornament. Od strony prezbiterium prowadzą do niej schody ujęte drewnianą balustradą z profilowaną poręczą. Płyta stopni ujęta jest także profilowaniem. W dolnej części balustrady umieszczony jest kwadratowy słupek z wieńczącą go kulą. Zewnętrzna płaszczyzna balustrady zdobiona jest profilowanymi obramieniami między którymi umieszczone są elementy roślinne. Trzon korpusu ambony, bogato zdobiony ornamentem ujęty jest pilastrami o zdwojonych głowicach. Pilastry z wklęsłą płaszczyzną środkową posiadają w części środkowej przewężenie, które ujmuje motyw roślinny. Poniżej scen, na wypukłej powierzchni umieszczony jest ornament w postaci stylizowanych fal i muszli pośrodku (⇒ fot. 27). Przy łuku tęczowym na tzw. zaplecku umieszczona jest płaskorzeźba przedstawiająca Dobrego Pasterza. Przedstawienie ujęte jest profilowanymi listwami ornamentu i motywami roślinnymi po bokach. Baldachim od dołu ozdobiony jest motywem lambrekinu. Powyżej, w przestrzeniach wydzielonych głowicami kolumn umieszczone są ornamenty roślinne. Baldachim wieńczy trzy alegoryczne rzeźby: Wiary (najwyżej), Nadziei (z prawej strony) i Miłości (z lewej strony) (⇒ fot. 28). Centralnie i najwyżej umieszczona postać Wiary opiera się na srebrnych obłokach. Poniżej znajduje się wieloboczny podest o wygiętych krawędziach. Podstawa podestu, zawierająca w dolnej części ornament roślinny, wspiera się na wygiętych ku środkowi elementach drewnianych. Pomiedzy nimi umieszczone są motywy kratki wpisanej w elipsę. Postać miłości trzyma na ręku Dzieciątka. Szaty postaci układają się w załamane fałdy. Postać Nadziei wspiera ręce na trzonie kotwicy.

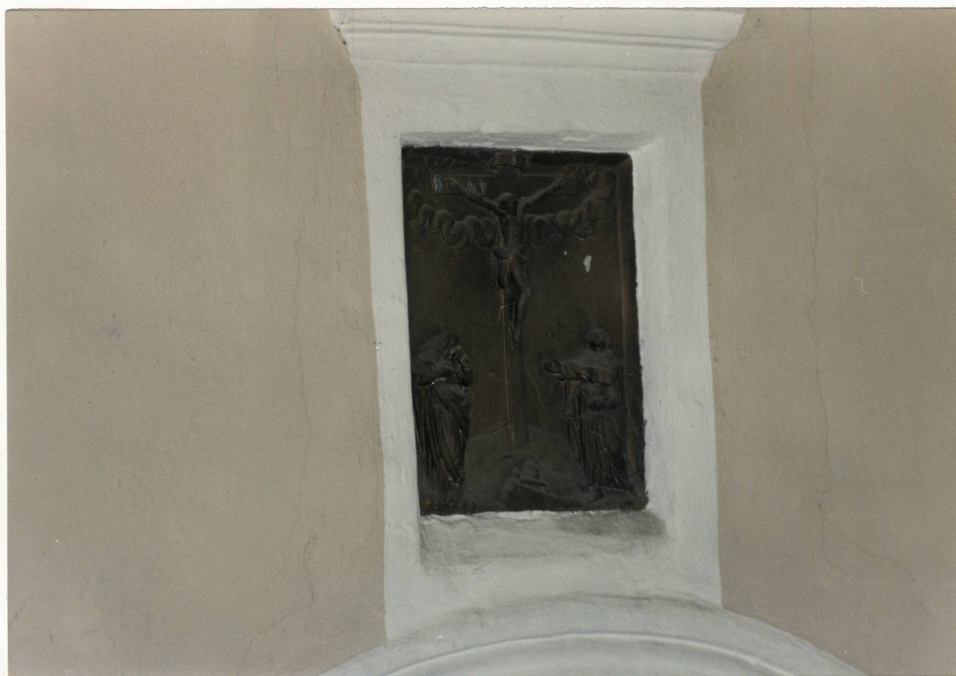
29

**Płaskorzeźba Ukrzyżowania** – (⇒ fot. 29) umieszczona jest ponad arkadą wejścia do kaplicy bocznej. Jest to kamienna płaskorzeźba Ukrzyżowania pochodząca z XVII w. U dołu przedstawione są dwie postacie: z lewej strony św. Marii Magdaleny i z prawej – św. Jana. Pośrodku, na płaskorzeźbionym wizerunku wzgórza, znajduje się krzyż z ukrzyżowanym Chrystusem.

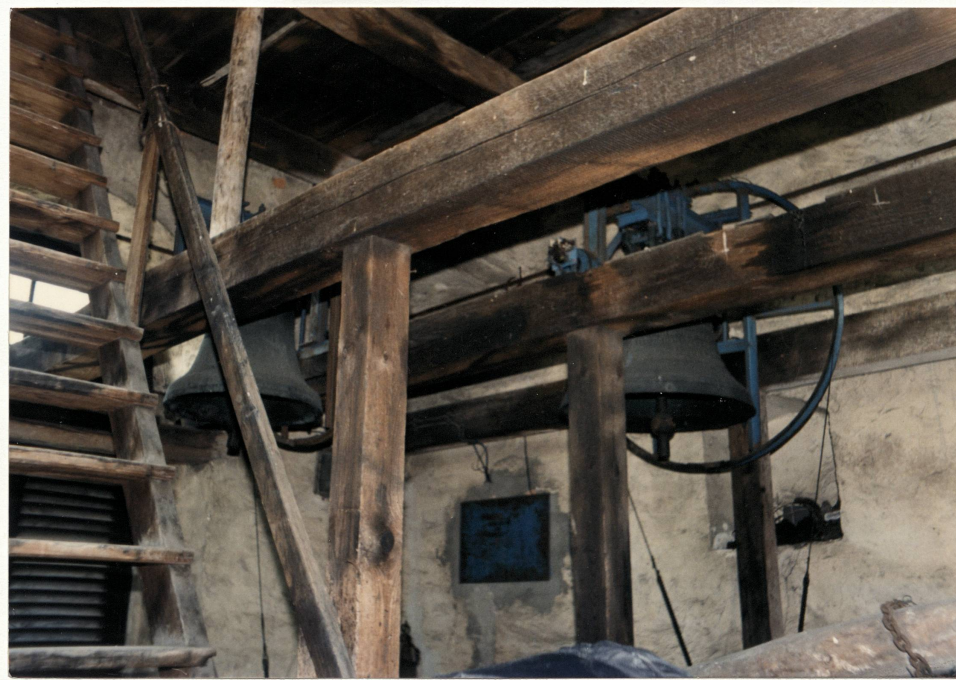
37

**Dzwony** – dwa dzwony umieszczone są na wieży kościoła. Jeden z nich pochodzi prawdopodobnie z XVI w. (?) a drugi z 1950 r. Dzwon z 1950 r. odlany został w odlewni „L. Felczyński i s-ka” w Przemyśle i ufundowany staraniem księdza [REDAKTED] (⇒ fot. 37).
