KOŚCIÓŁ POSZPITALNY KATOLICKI pw.
ŚW. MIKOŁAJA

GŁOGÓWEK

KOŚCIÓŁ POSZPITALNY pw. ŚW. MIKOŁAJA

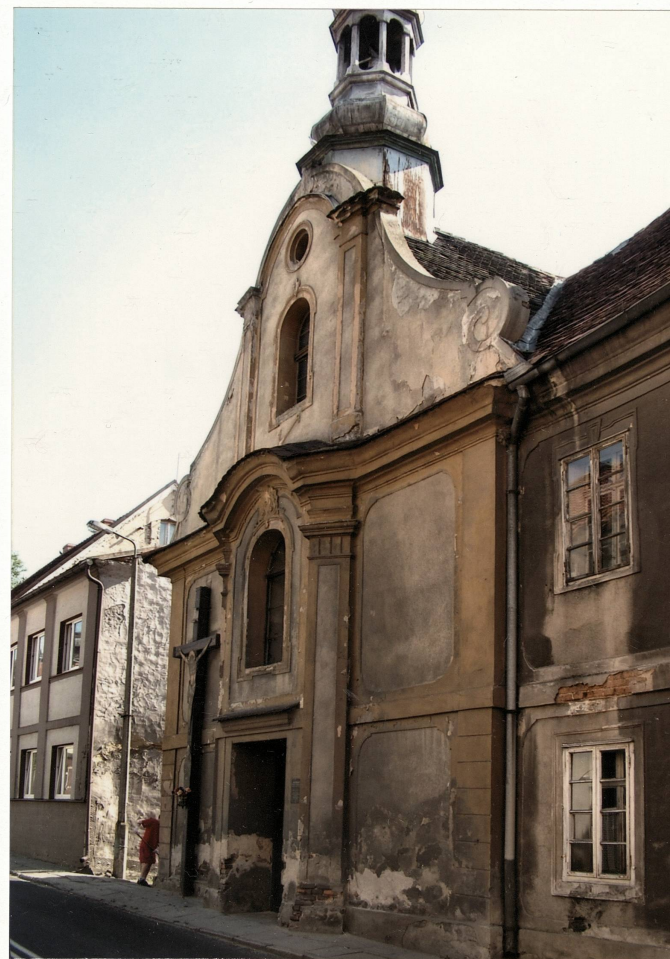
1. Widok kościoła od pd.-wsch.
2. Fasada od pn.-wsch.
3. Fasada.
4. Widok kościoła z fragmentem dawnego szpitala od pn.-zach.
5. Elewacja pd. nawy, widok od wsch.
6. Elewacja pd. prezbiterium.
7. Sygnaturka.
8. Drzwi wejścia głównego.
9. Drzwi wejścia bocznego.
10. Okno drugiej kondygnacji fasady.
11. Okna szczytu fasady.
12. Widok wnętrza w kierunku prezbiterium.
13. Wnętrze – widok w kierunku empory muzycznej.
14. Ściana pd. nawy z wejściem bocznym.
15. Sklepienie przęsła nawy.
16. Sklepienie prezbiterium.
17. Przejście pn. do zakrystii w budynku szpitala.
18. Wejście na chór muzyczny.
19. Ambona.
20. Obraz ołtarzowy.
21. Fragment wieży dachowej.
22. Zdjęcie archiwalne – wnętrze, widok ku prezbiterium.

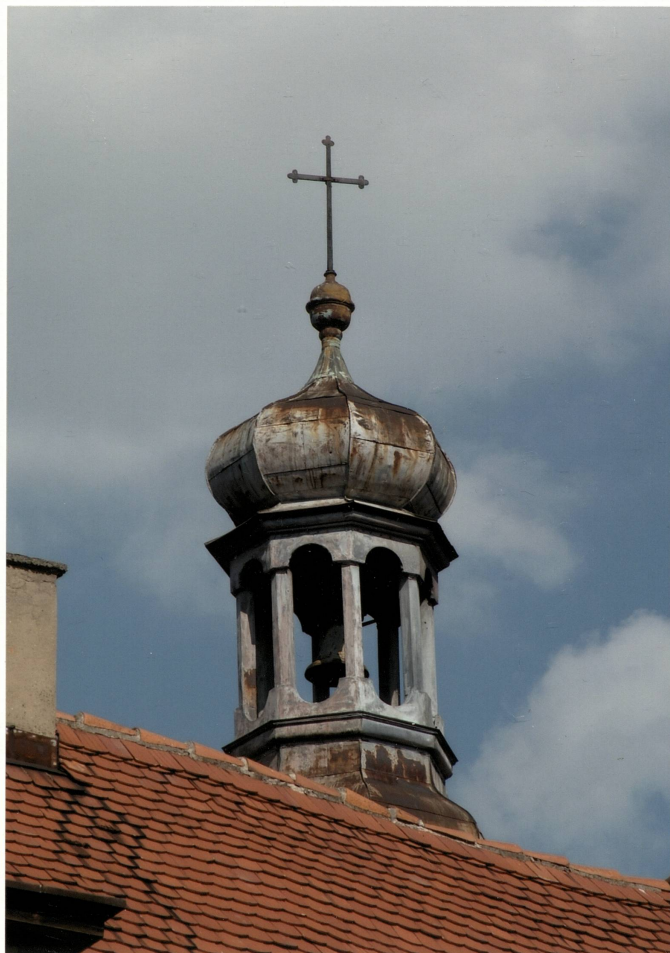
7.

Pokrycie dachowe. Dachy kryte ceramicznie, dachówką karpiówką podwójnie w łuskę; sygnaturka i jej hełm pobite blachą ocynkowaną, mocno skorodowaną.

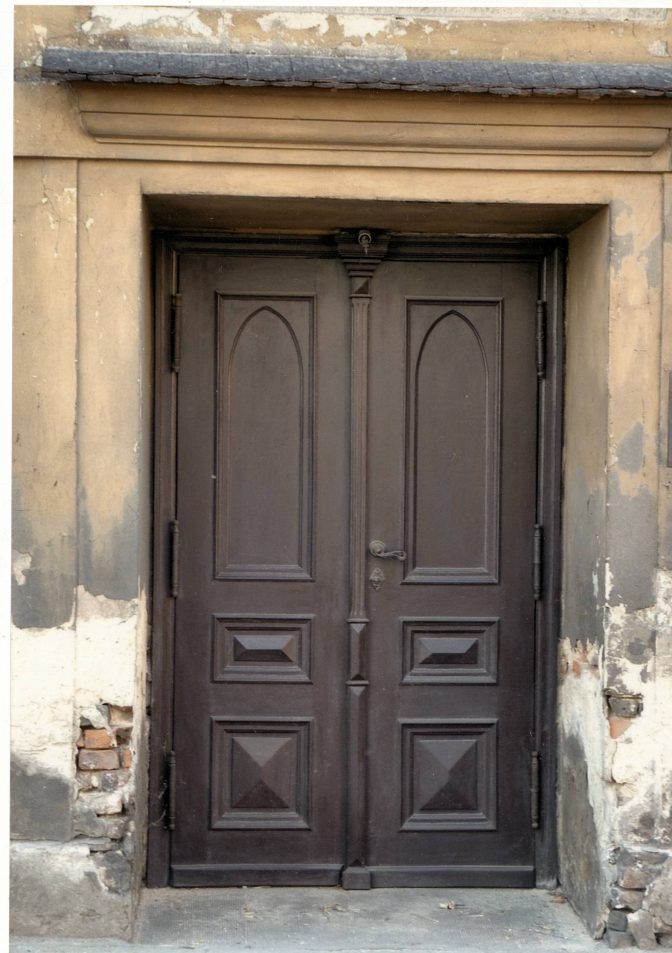
8.

Otwory drzwiowe zewnętrzne. Wnętrze kościoła dostępne przez dwa wejścia. Otwory drzwiowe prostokątne z prostymi zamknięciami. Główny otwór drzwiowy zlokalizowany na osi środkowej fasady; drzwi dwuskrzydłowe, ramowo-płycinowe, opierane dekoracją architektoniczną, ze słupkiem w formie pilastra o kanelowanym trzonie. Boczny otwór drzwiowy na osi środkowej elewacji pd. nawy, nieco szerszy, z dwuskrzydłowymi drzwiami ramowo-płycinowymi.

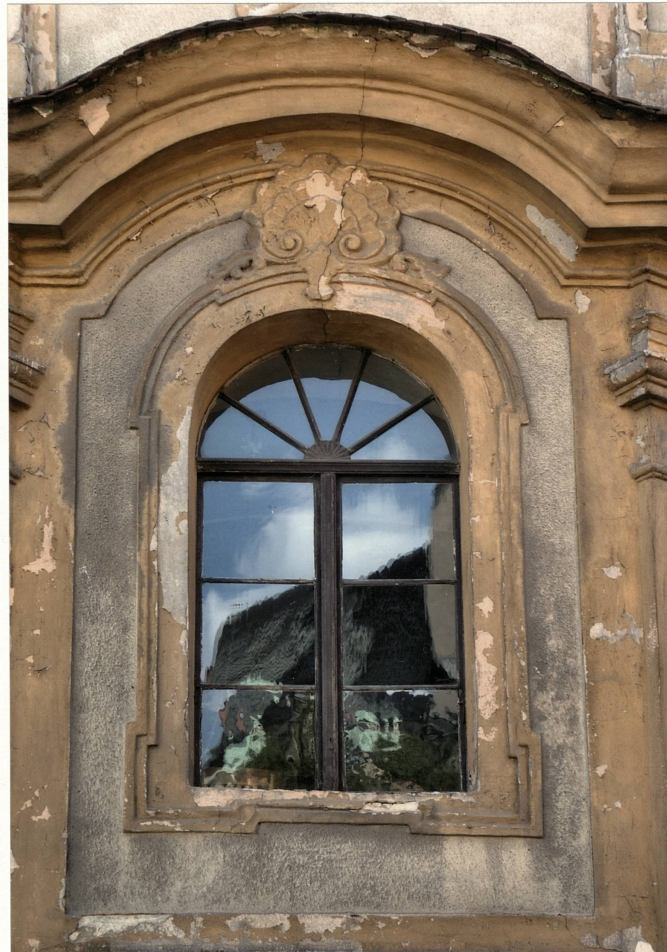
10.

okno drewniane krosnowe, 2-skrzydłowe, ze ślaniem przechodzącym w krzyż pozornym, pojedynczymi szczeblinami w skrzydłach i promienistymi w nadślaniu. Podobny otwór, o mniejszych wymiarach, w dolnej kondygnacji szczytu; w zworniku motyw gorejącego serca; okno krosnowe 2-skrzydłowe, ze szczeblinami pojedynczymi w pod- i nadślaniu. W zamknięciu szczytu, pozbawiony stolarki okulus, w profilowanym obramieniu.
