KARTA EWIDENCYJNA ZABYTEKÓW
ARCHITEKTURY I BUDOWNICTWA

KOŚCIÓŁ CMENTARNY pw. ŚW. KRZYŻA

1705 r; remont i konserwacja
1925–26 r, 1934–35;

GŁOGÓWEK

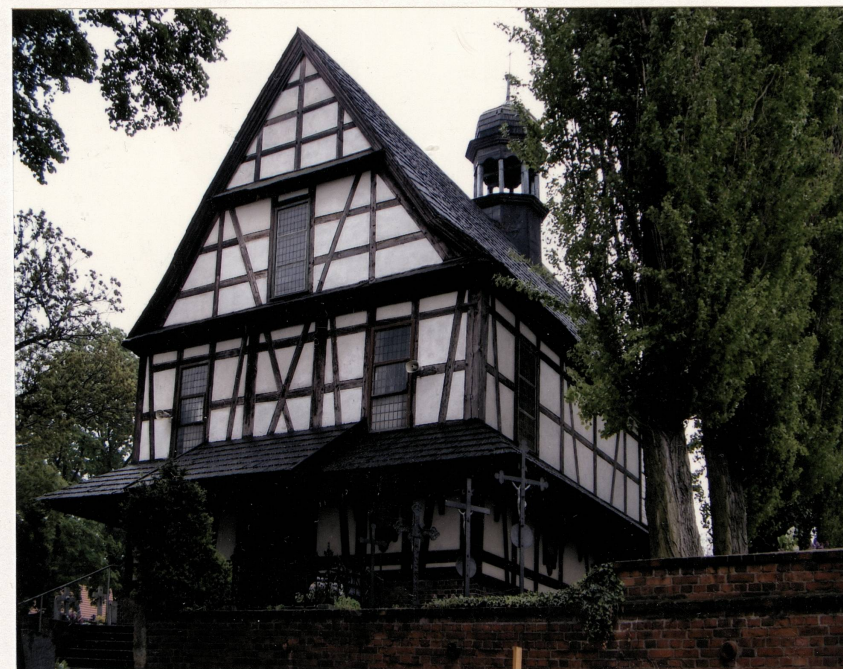
Elewacja pn. – fasada — na ceglanej podmurówce wysokości ok. 80 cm; zwieńczona dwukondygnacyjnym jednoosiowym szczytem; wyraźnie akcentowana artykulacja horyzontalna, przeprowadzona przy pomocy gzymsów z obdaszkami w szczycie oraz sobót; oś środkowa podkreślona otworem wejściowym; przy wejściu, w płycinie tynkowej wyciśnięte daty istotne dla historii kościoła: 1705, 1935, 1989; regularny i symetryczny układ otworów okiennych: dwóch w 2-giej kondygnacji elewacji i jednego w szczycie, oświetlającego emporę muzyczną.

1. Widok kościoła od pn.-zach.
2. Elewacja pn. i fragment zach.
3. Elewacja wsch.
4. Elewacja zach., widok od pd.
5. Elewacja wsch., widok od pd.
6. Zakrystia.
7. Elewacja pd.
8. Sygnaturka.
9. Konstrukcja daszków sobót.
10. Wzmocnienia konstrukcji ścian.
11. Okno nawy.
12. Okno zakrystii.
13. Otwór wejścia głównego.
14. Drzwi zewnętrzne zakrystii.
15. Płycina z datami budowy i remontów.
16. Wnętrze kościoła, widok ku prezbiterium
17. Wnętrze kościoła, widok ku prezbiterium z empory muzycznej.
18. Wnętrze kościoła, widok ku emporze muzycznej.
19. Strop prezbiterium.
20. Strop nawy.
21. Strop zakrystii.
22. Schody na emporę muzyczną.
23. Drzwi zakrystii.
24. Wieżba dachowa.
25. Górne partie wieżby dachowej.
26. Posadzka.

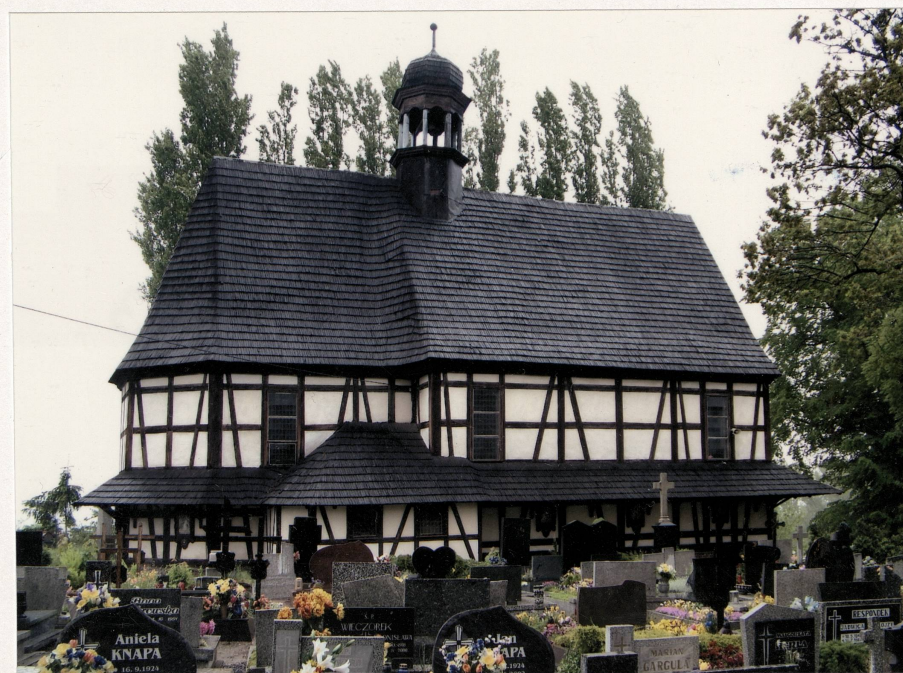
3.

Elewacja wsch. — analogiczna do elewacji przeciwległej; dodatkowym elementem jest niska jednokondygnacyjna, dwuosiowa zakrystia, wbudowana między prezbiterium i zakrystią, której dach włączony w system zadaszenia sobót, nieco od nich wyższy.

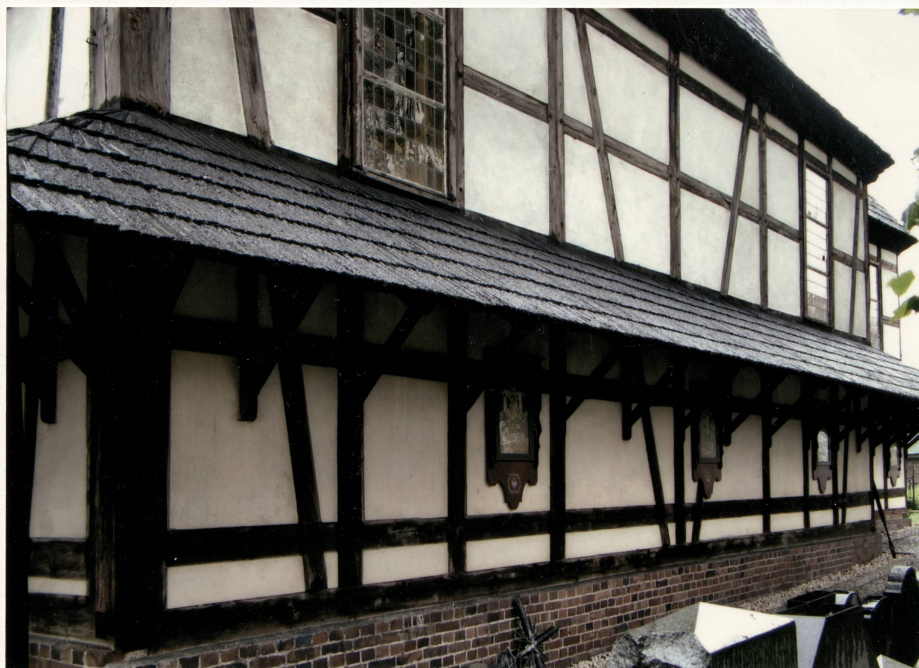
4.

Elewacja zach. — na ceglanej podmurówce, zmniejszającej wysokość ku pd.; 2-częściowa; otwory okienne ujednolicone, w regularnym układzie, umiejscowione w drugiej kondygnacji elewacji; elewacja nawy 2-osiowa, nieco cofnięta elewacja prezbiterium jednoosiowa; podobnie jak w innych elewacjach.

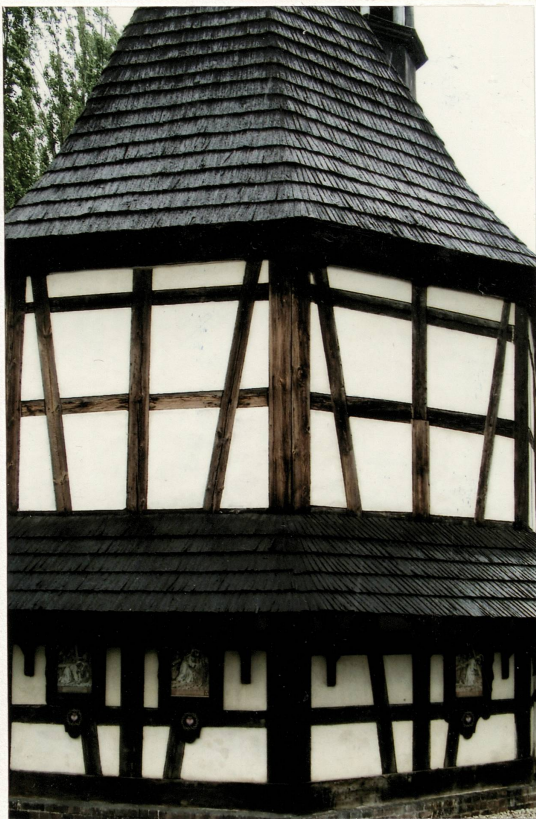
7.

Elewacja pd. — na niskiej ceglanej podmurówce; ślepa elewacja trójbocznej apsydy prezbiterium.

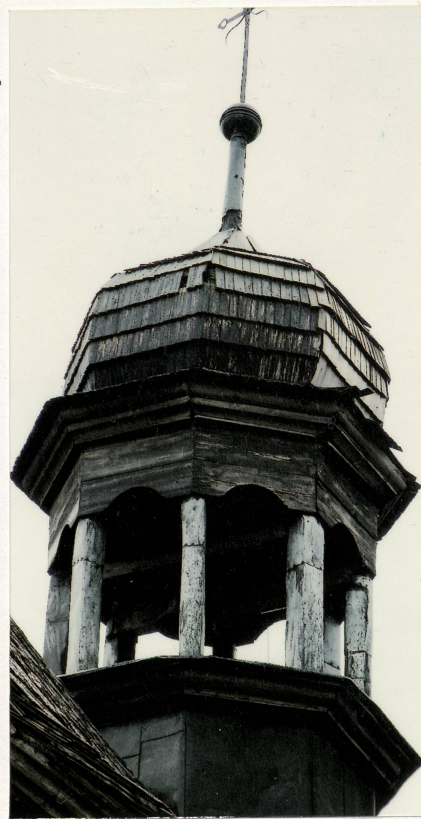
8.

wielopołaciowy; połacie dachu nawy miękko przechodzą w nieco bardziej strome połacie prezbiterium. U zbiegu nawy i prezbiterium 8-boczna sygnaturka nakryta baniastym hełmem z latarnią. Smukła bryła kościoła rozczłonkowana wydatnymi daszkami sobót, opartymi na prostych zaczepach ciesielskich, płynną linią opasujących cały kościół. Od wsch., między nawą i prezbiterium wbudowana niska, jednokondygnacyjna zakrystia, nakryta nieco wyższym daszkiem, włączonym w ciąg dachów sobót.

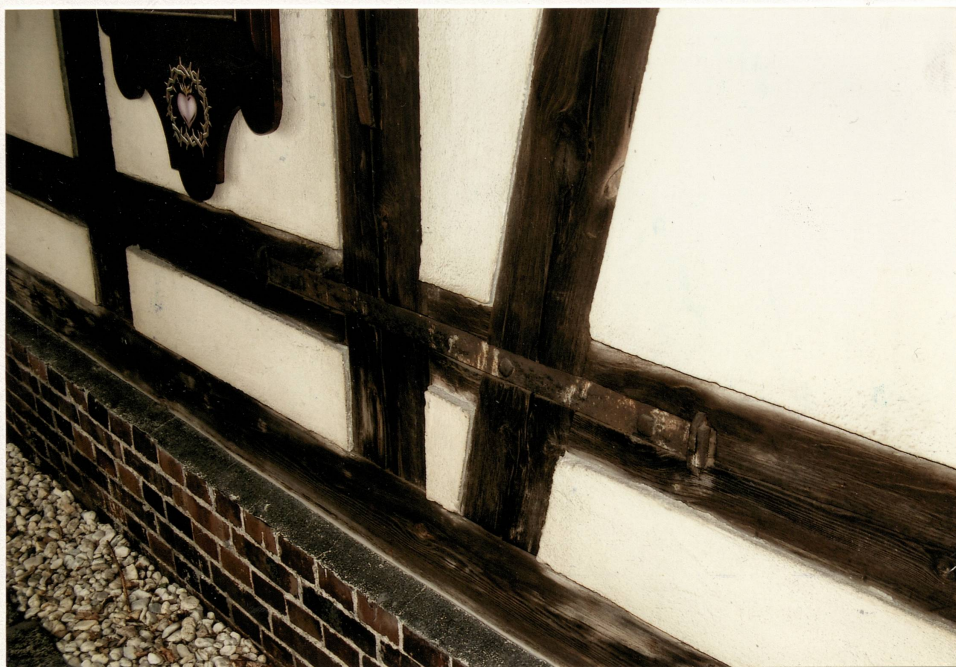
10.

Ściany. Ściany zewnętrzne w drewnianej konstrukcji szkieletowej ryglowej z tynkowanym wypełnieniem, na wtórnej ceglanej podmurówce zmiennej wysokości; wypełnienie pierwotnie zapewne szachulcowe, obecnie murowane z cegły; od wewnątrz ściany nawy i prezbiterium wtórnie obmurowane cegłą i otynkowane; ściany zakrystii oryginalne, bez obmurowań wewnętrznych, gładko otynkowane; ściany sygnaturki pobite blachą. Ściany prezbiterium od wewnątrz osłonięte boazerią drewnianą płycinową do wys. ok. 190 cm z lat 30-tych XX w. Brak detalu architektonicznego równoważy dekoracyjny efekt skonstrastowania drewnianych ciemnych belek konstrukcyjnych (stolców, rygli i zastrzałów) z tynkowanym białym tłem wypełnienia.

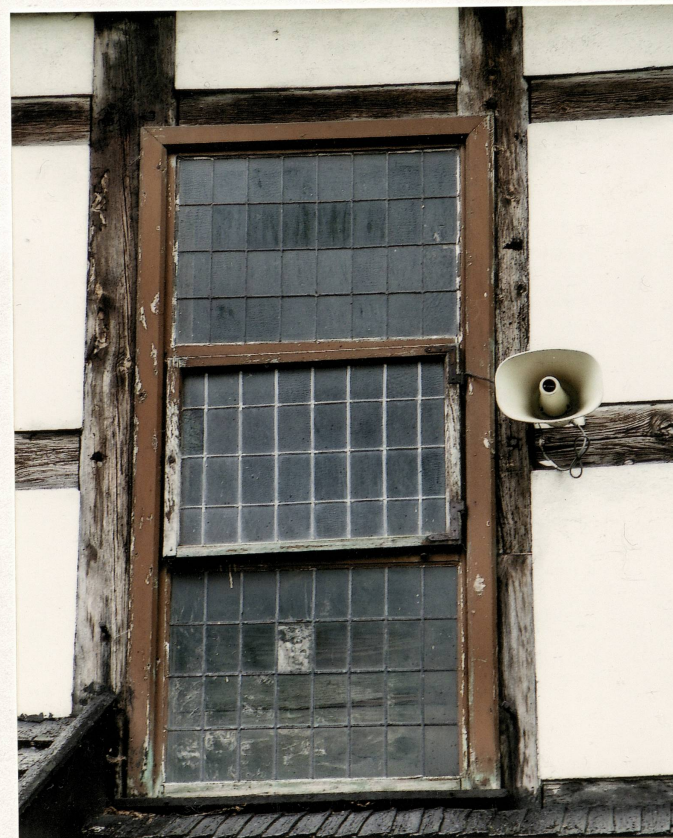
11.

Otwory. *Otwory okienne* nieliczne, ujednolicone, w regularnym układzie, umieszczone w górnych partiach ścian, ponad sobotami; kształt smukłych prostokątów; okna drewniane krosnowe z prostokątnymi kwaterkami w ołowiu, stałe, niektóre z przesuwными wywietrznikami w części środkowej; w bocznych elewacjach nawy po dwa, w prezbiterium – po jednym otworze; w fasadzie otwory okienne w dwóch kondygnacjach, symetrycznie rozmieszczone. Zakrystia oświetlona parą okienek wsch.; otwory kwadratowe; okna krosnowe uchylne, oszklone prostokątnymi kwaterkami w ołowiu, od wewnątrz zabezpieczone 2-skrzydłowymi pełnymi okiennicami, blokowanymi żelaznymi sztabami.

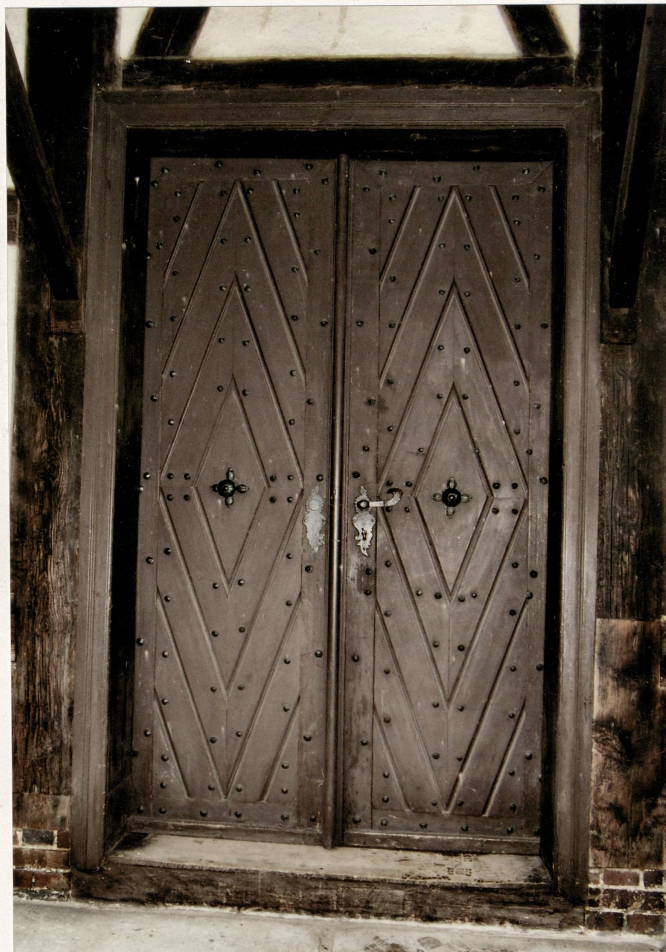
13.

Otwory drzwiowe zewnętrzne. Główny otwór wejściowy zlokalizowano na osi fasady; kształt prostokąta, w którym 2-skrzydłowe drzwi spagowe, opierane z zewnątrz ozdobnym, rombowym układem listew nabijanych ćwiekami, wzmocnionych ozdobnymi okuciami zawiasowymi; Zakrystia dostępna z zewnątrz przez wejście pn.; otwór w kształcie prostokąta stojącego; drzwi jednoskrzydłowe, o konstrukcji analogicznej do drzwi głównych – spagowe, od zewnątrz opierane listwami w układzie rombowym, nabijane ćwiekami; w górnej części skrzydła drzwiowego rombowe przeźrocze osłonięte ozdobną kratą.

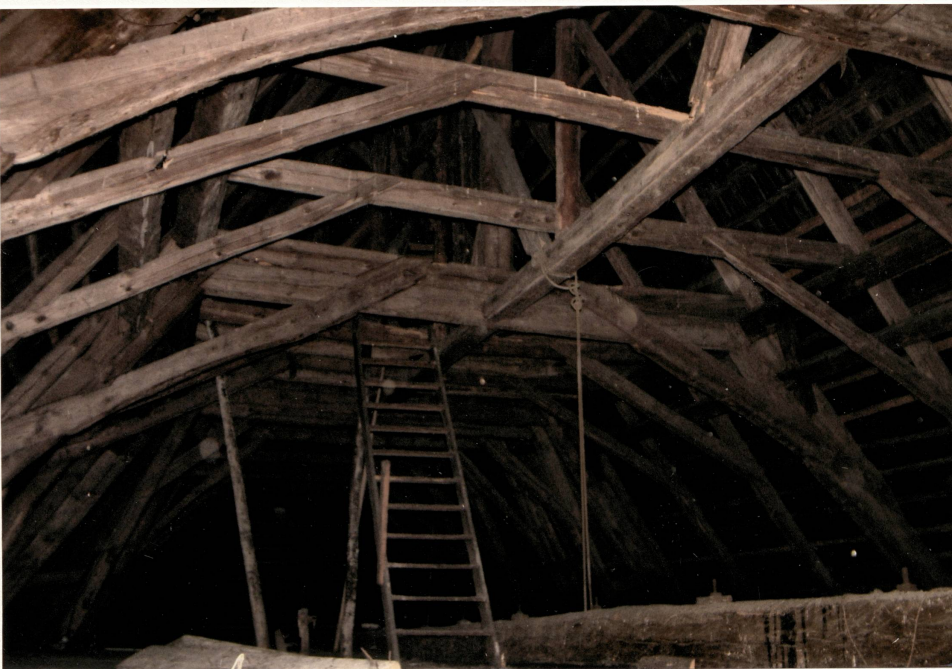
24.

Wieżba dachowa. Wieżba drewniana, jętkowo-krokwiowa z dwoma rzędami jętek; jętki dolnej kondygnacji na podwójnej ścianie leżących stolców z rozporami; jętki górnej kondygnacji na rzędzie stolców środkowych konstrukcja usztywniona zastrzałami w płaszczyźnie więzarów i mieczowaniem we wszystkich kierunkach; końce krokwi zaopatrzone w przypustnice.

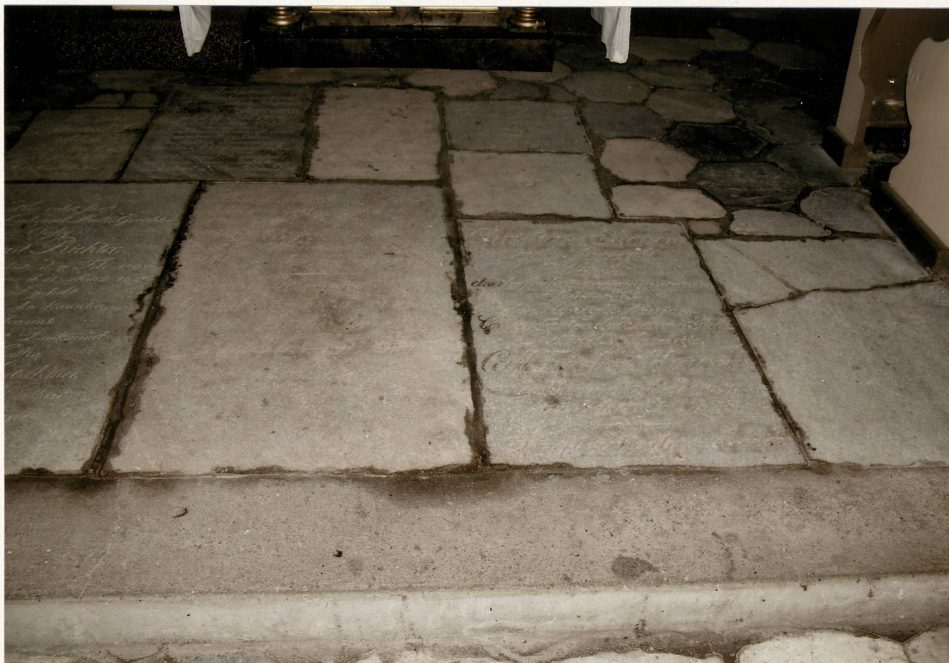
26.

Posadzki i podłogi. W nawie posadzka z 6-bocznych płytek z szarego marmuru, uzupełniona pod rzędami ławek posadzką z wylewanego betonu; zróżnicowana posadzka prezbiterium złożona z 6-bocznych płytek marmurowych, które uzupełnione współczesnymi kwadratowymi płytkami betonowymi oraz, wmurowanymi przed ołtarzem płytami nagrobnymi o różnych wymiarach. W zakrystii podłoga drewniana z surowych desek, na emporze muzycznej – z desek malowanych olejno.
