**OŚRODEK DOKUMENTACJI
ZABYTEKÓW W WARSZAWIE**
KARTA EWIDENCYJNA ZABYTEKÓW
ARCHITEKTURY I BUDOWNICTWA

RATUSZ

2. Czas powstania
1359, 1608,
1880, 1956-57.

GŁOGÓWEK

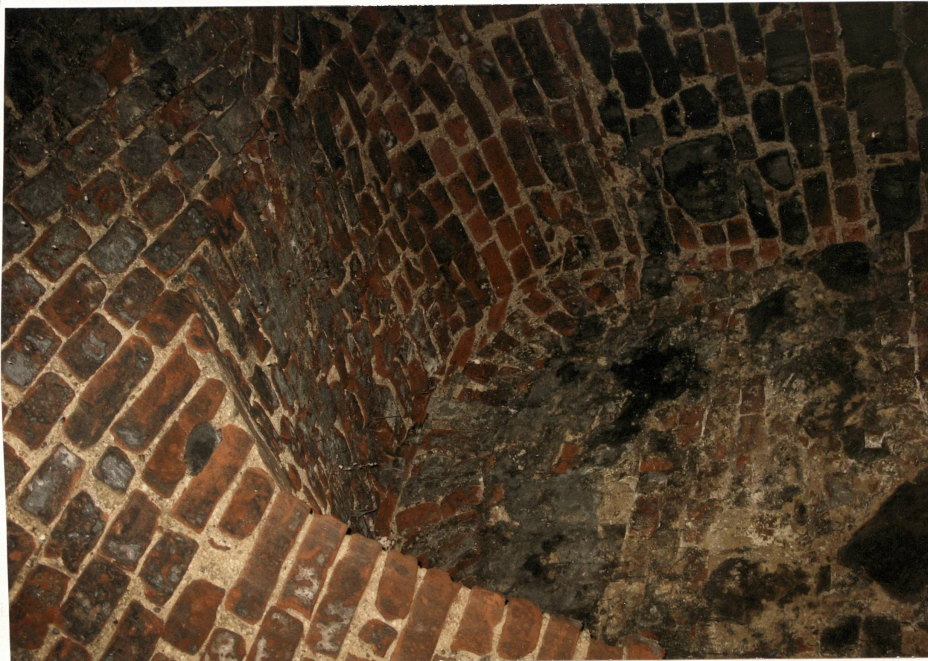
Fot. 13

13. Południowa ściana piwnicy ratusza.
14. Północne pomieszczenia piwnicy.
15. Południowy trakt piwnicy, widok ku zachodowi.
16. Wtórnie przedzielone pomieszczenie w południowej części parteru.

mury: W piwnicy obwodowe kamienno – ceglane, kamień w układzie warstwowym, ceglany watek nieregularny; ściany działowe ceglane, bielone. Pozostałe mury z cegły, tynkowane. Wieża murowana z cegły w wątku kowadełkowym. Komin murowany z cegły w wątku wendyjskim dwuwozówkowym (w górnej części). Ścianki działowe w przyziemiu – ze sklejki.

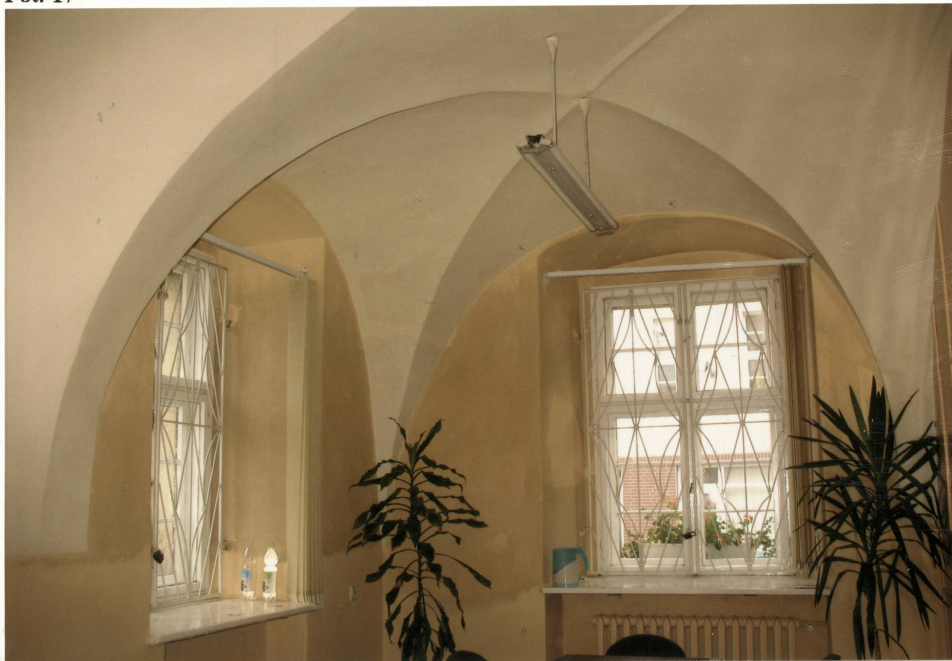
Fot. 17

17. Południowo – zachodni narożnik parteru; sklepienie.
18. Sala konferencyjna.
19. Korytarz na piętrze
20. Pion komunikacyjny – z piętra na poddasze.
21. Pomieszczenie na poddaszu, w dolnej kondygnacji wieży.

sklepienia: W południowych pomieszczeniach piwnicy kolebkowe, w północnych - odcinkowe. Na parterze kolebkowe z lunetami, w sali konferencyjnej przedzielone gurtym. Murowane z cegły.

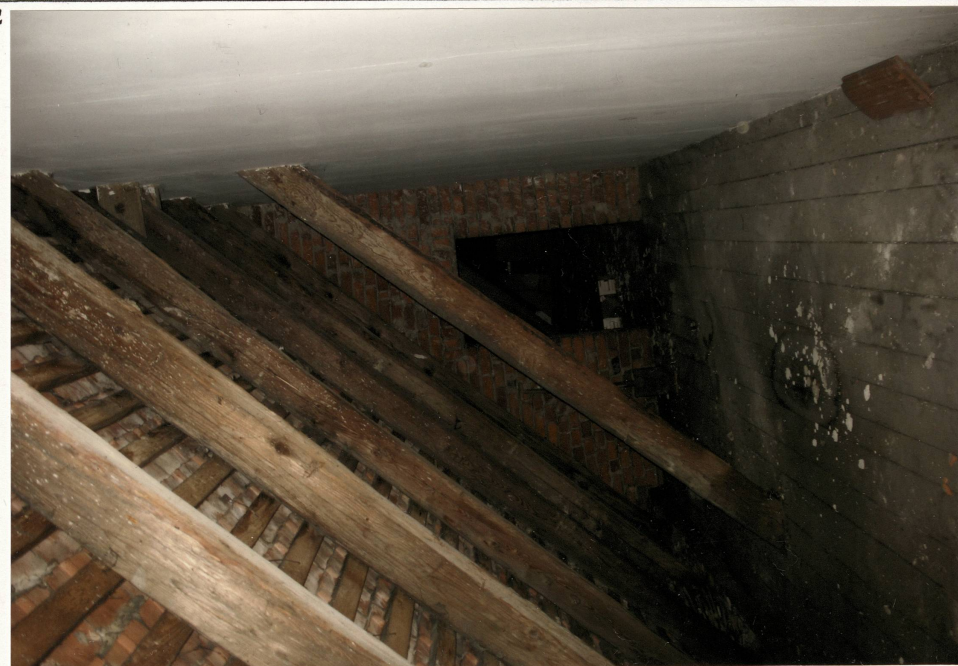
Fot. 22

22. Przestrzeń między połacią a tylną ścianką ww. pomieszczenia.
23. Widok więźby w kierunku wieży.
24. Kalenica i połacie dachowe.
25. Hełm wieży.
26. Dolna kondygnacja hełmu; gong.

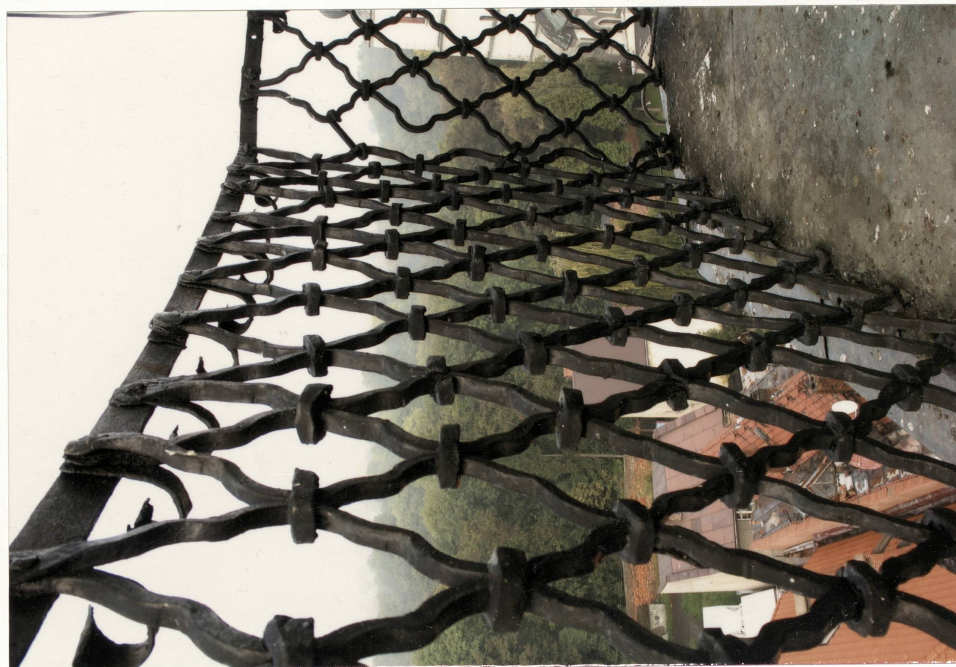
Fot. 27

27. Bariarka przy galerii widokowej.
28. Wnętrze wieży w części ośmiokątnej.
29. Wewnętrzne, drewniane podziały wieży.
30. Wnęka okienna w wieży.
31. Trzon wieży, widok z poddasza.

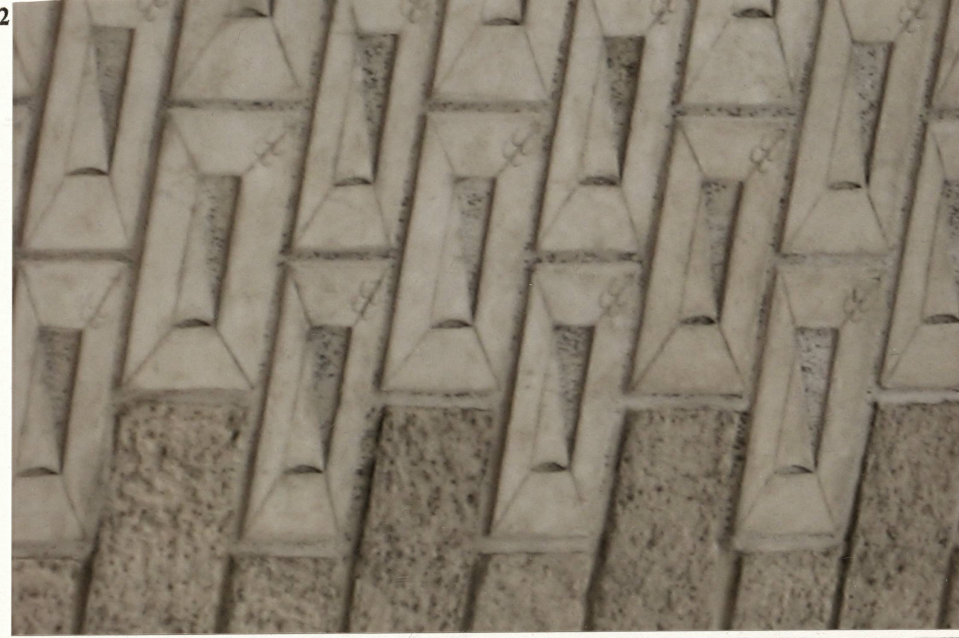
Fot. 32

32. Fragment sgraffita na ścianie wieży.
