1. Obiekt
ZAŁOŻENIE PAŁACOWE:

SPICHLERZ /2/

1827 r.

GRĘBOSZÓW

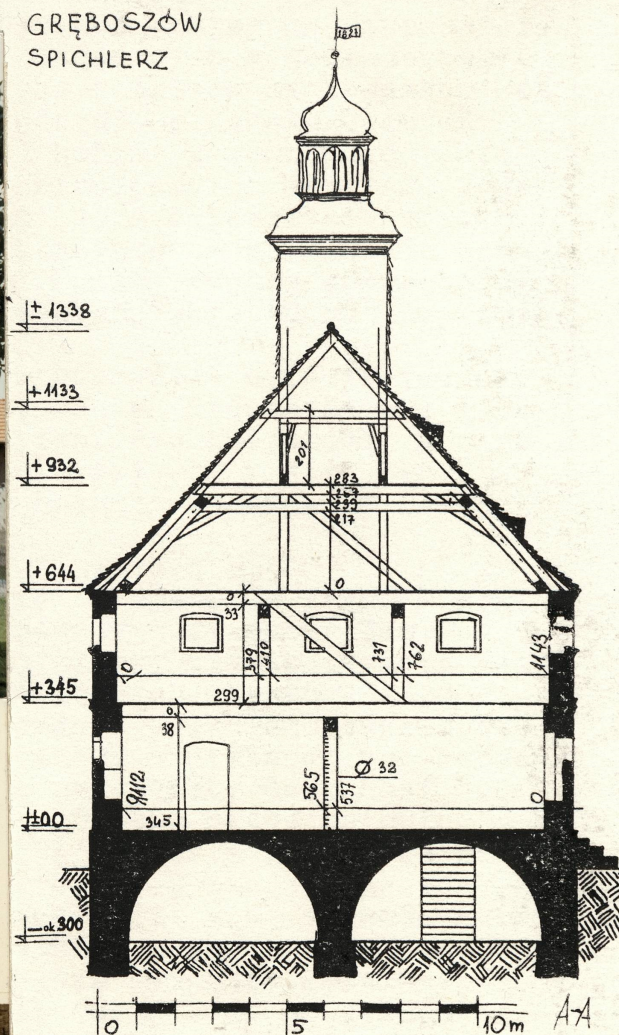
rzut → wł. 6

Spichlerz szerokofrontowy, zbudowany na planie prostokąta o długości 24,07 m i szerokości 12,67 m, z płaskim pseudoryzalitem na osi dłuższej ściany wschodniej, na osi którego główne drzwi wejściowe, poprzedzone schodami. W kondygnacji parteru na osi poprzecznej spichlerza istnieje rodzaj sieni, do której z obu stron przylegają pomieszczenia magazynowe, z stropami opartymi na jednym podciągu, podpartym jednym słupem. Podobnie pomieszczenia piwniczne są w układzie dwutraktowym. W kondygnacji piętra konstrukcja nośna stropu wyznacza pięć poprzecznych przęseł i trzy trakty wzdłuż budynku. Do północnej części zachodniej elewacji dłuższej, tylnej przylega wysoki budynek gorzelni. Do północnej ściany szczytowej spichlerza przylega nowszy, niski budynek magazynowy, tylko nieznacznie krótszy od budynku spichlerza. Do południowej elewacji szczytowej spichlerza przylega mała przybudówka mieszcząca schody zejściowe z zewnątrz do pd.-zachodniego pomieszczenia piwnicznego.

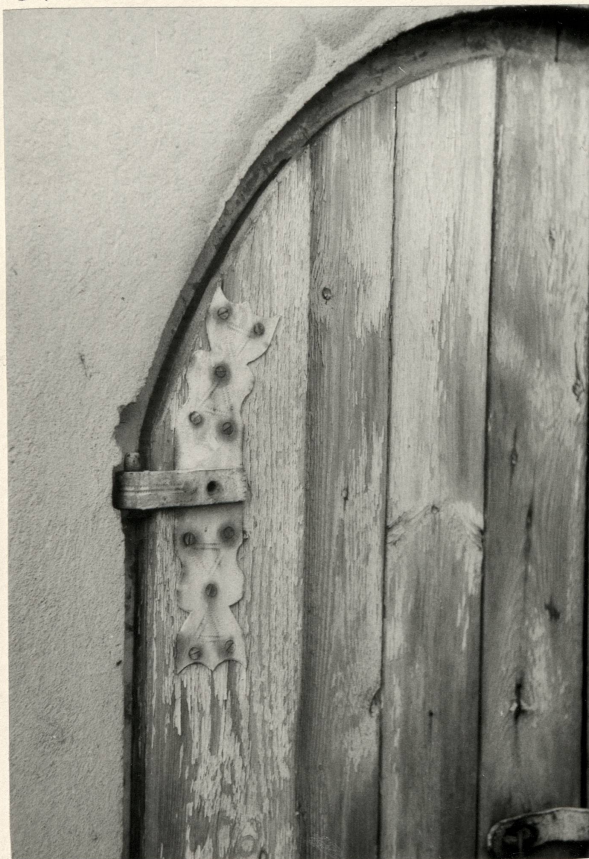
4. Fragment elewacji szczytowej pd.- okratowanie z prętów stalowych w układzie poziomym w oknie parteru.
5. Fragment elewacji szczytowej pd.- zawias drzwi prowadzących do piwnicy.

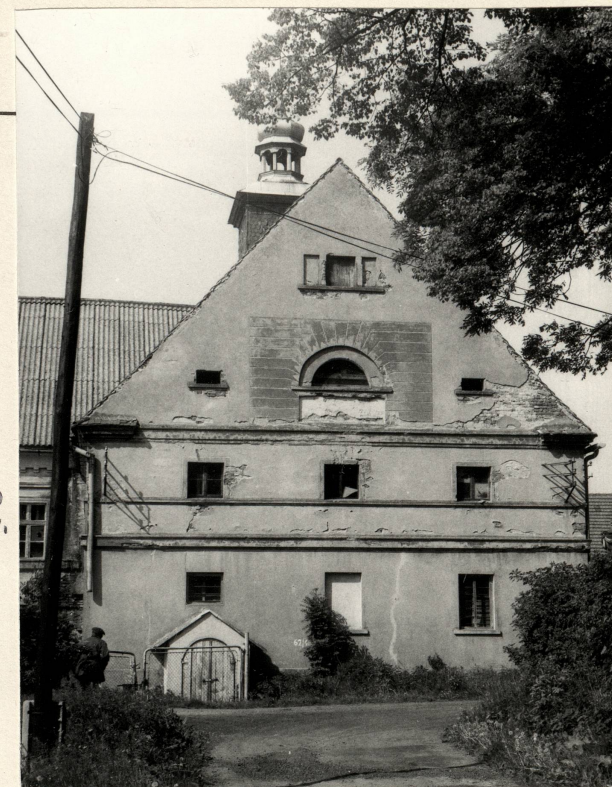
1. Widok ogólny spichlerza od strony wschodniej.
2. Elewacja szczytowa południowa.
3. Fragment elewacji szczytowej południowej - boniowana płaszczyzna na osi dolnej kondygnacji szczytu.

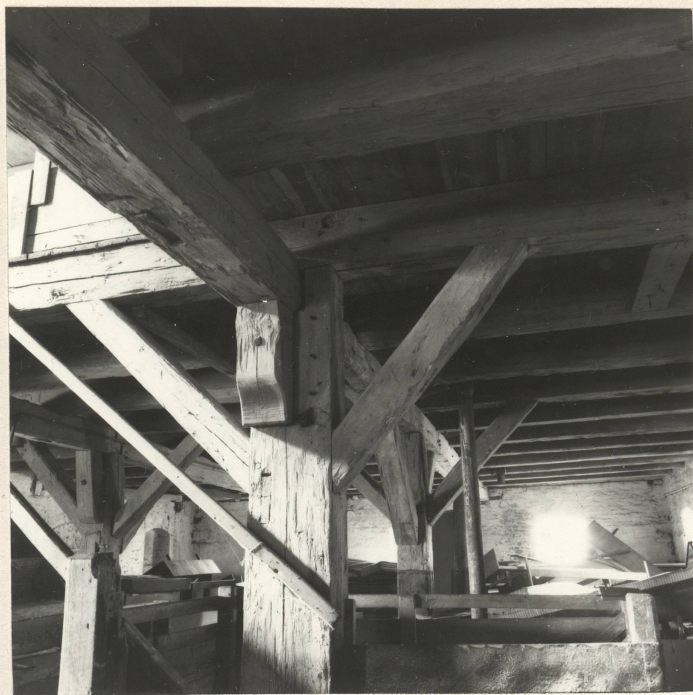
6. Wnętrze południowego pomieszczenia magazynowego w kondygnacji parteru - widok na ścianę wschodnią.
7. Wnętrze kondygnacji piętra - schody i widok wzdłuż pomieszczenia na północną połowę wnętrza.

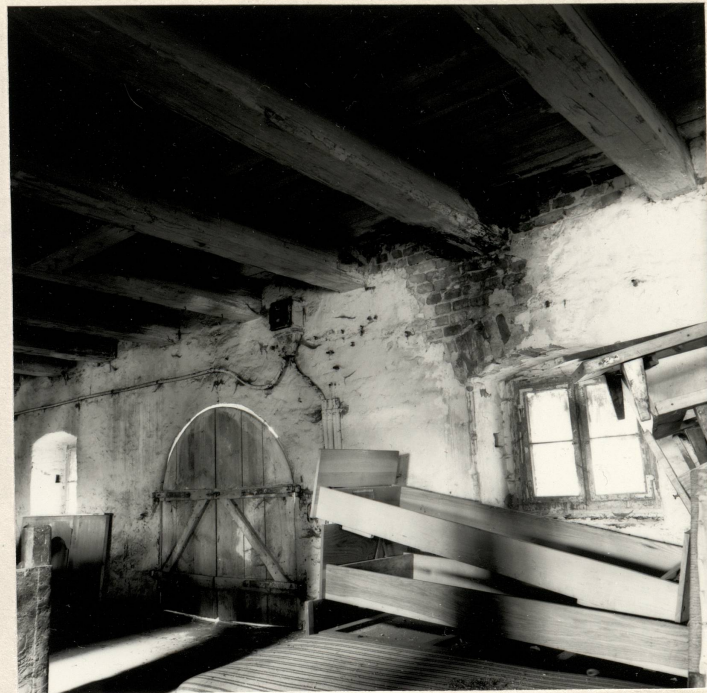
8. Wnętrze kondygnacji piętra - widok wzdłuż traktu wschodniego w kierunku północnej ściany szczytowej.
9. Wnętrze kondygnacji piętra - drzwi na osi ściany wschodniej i okno typowe dla tej kondygnacji tegoż spichl.

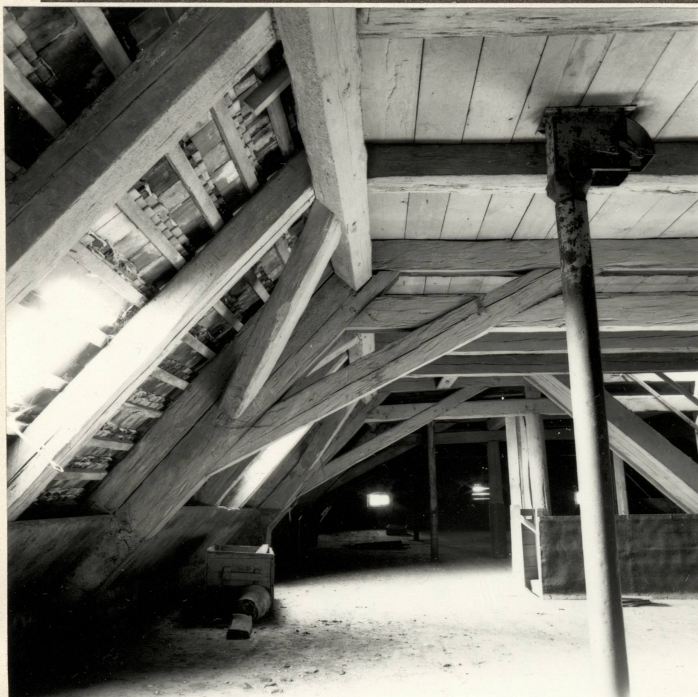
10. Wnętrze kondygnacji piętra - widok wzdłuż osi poprzecznej w kierunku drzwi; nietypowy miecz.
11. Dolna kondygnacja poddasza - widok ogólny wnętrza od strony południowej w kierunku północny.

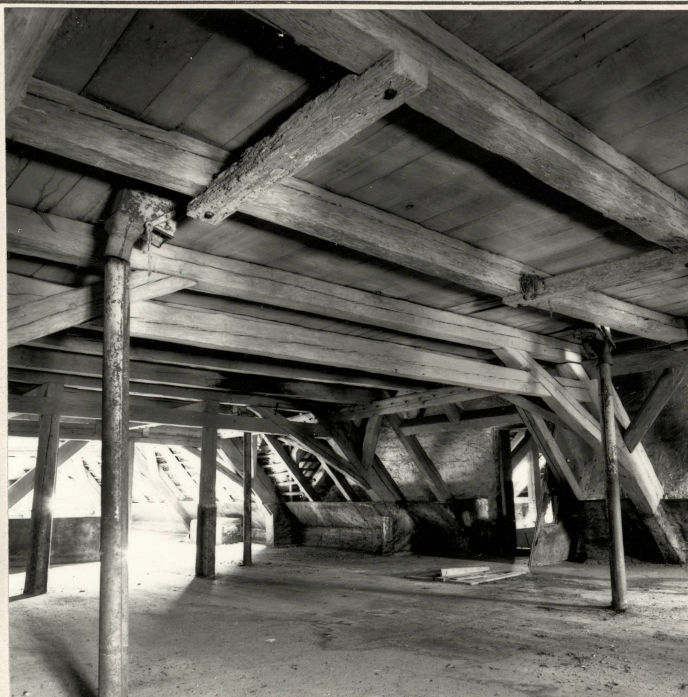
12. Dolna kondygnacja poddasza - konstrukcja więzara pełnego.
13. Dolna kondygnacja poddasza - widok na krokwie zachodniej połaci przy szczycie północnym, świadczące o tym, że spichlerz pierwotnie nakryty był własnym dachem, a gorzelnia została dobudowana później.

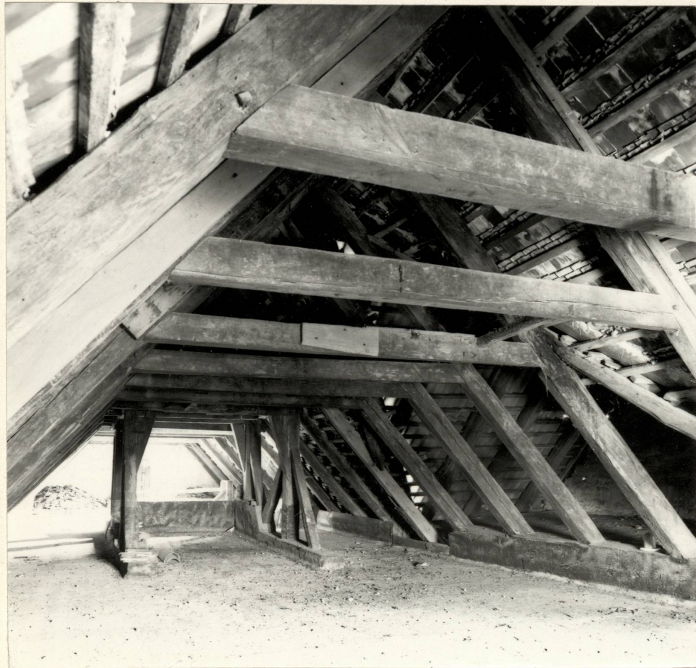
16

16. Górna kondygnacja poddasza - konstrukcja nośna wieży zegarowej - słupy narożne usztywnione mieczami.
17. Górna kondygnacja poddasza - za krokwiami widoczny jest przestrzeń poddasza łączącego się z gorzelnią.

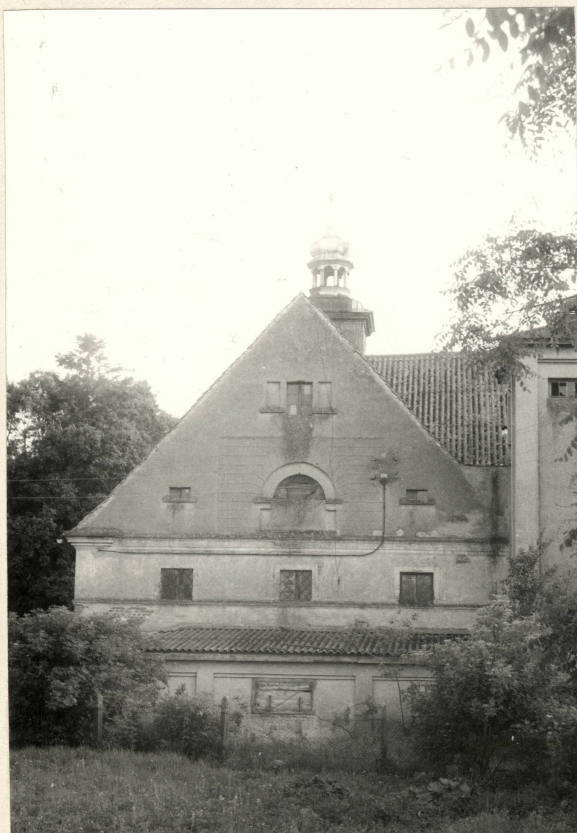
20

18. Widok fasady spichlerza - główna elewacja wschodnia.
19. Elewacja szczytowa południowa.
20. Elewacja szczytowa północna.
21. Jedyne widoczny fragment elewacji tylnej dłuższej zachodniej.

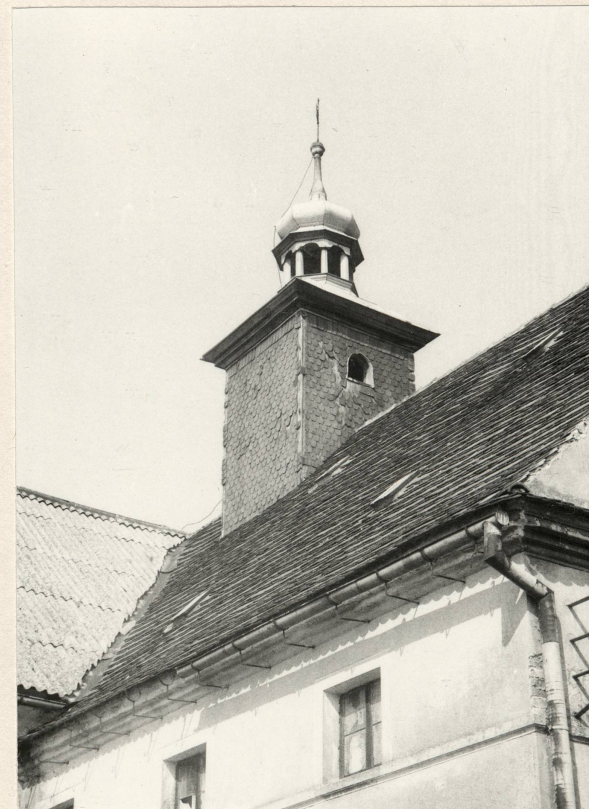
22

22. Wieża zegarowa - widok od południowego zachodu.
23. Główne drzwi wejściowe do spichlerza.
24. Gałka i fragment szyldu przy klamce głównych drzwi wejściowych.

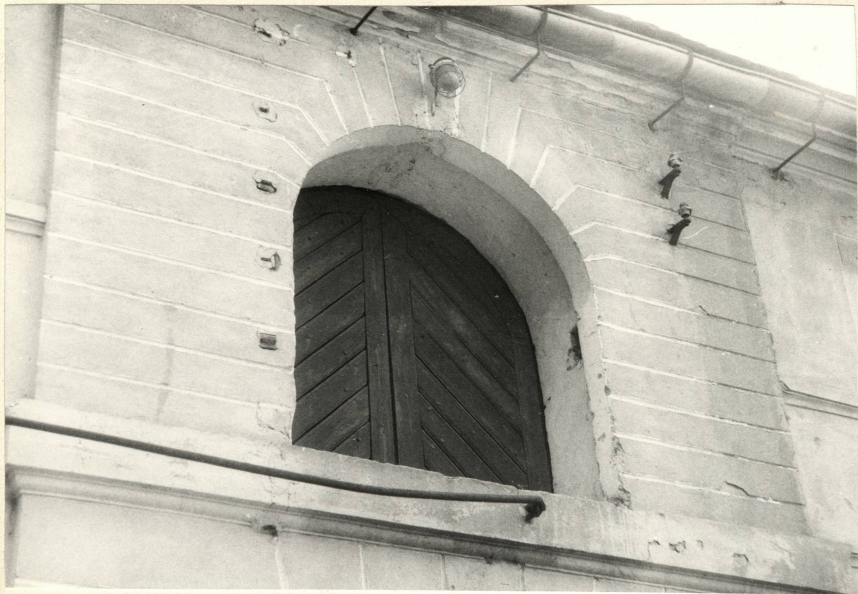
25. Drzwi do kondygnacji piętra na osi pseudoryzalitu środkowego.
26. Drzwi boczne w elewacji głównej wschodniej - prowadzące do północnej części spichlerza.

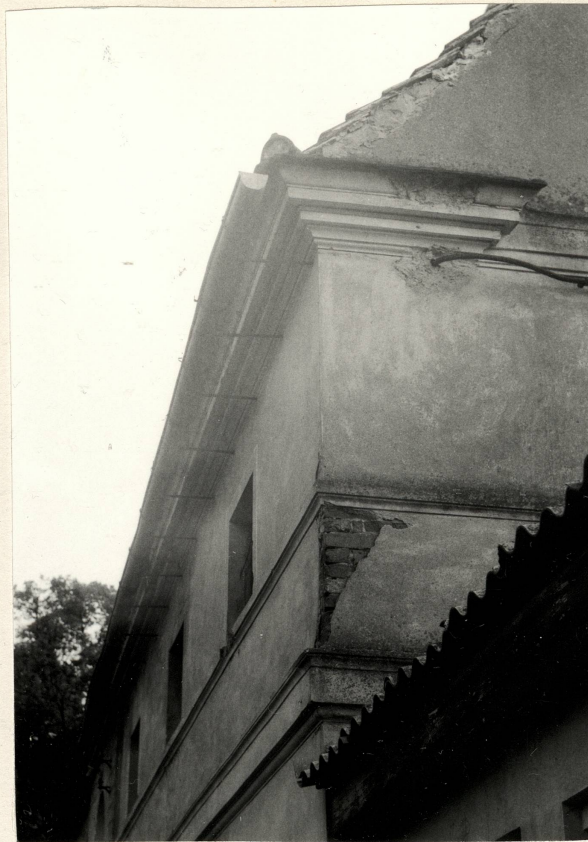
27. Wieża zegarowa - widok od strony południowo-wschodniej.
27. Profile gzymsów - przy północno-wschodnim narożniku budynku.

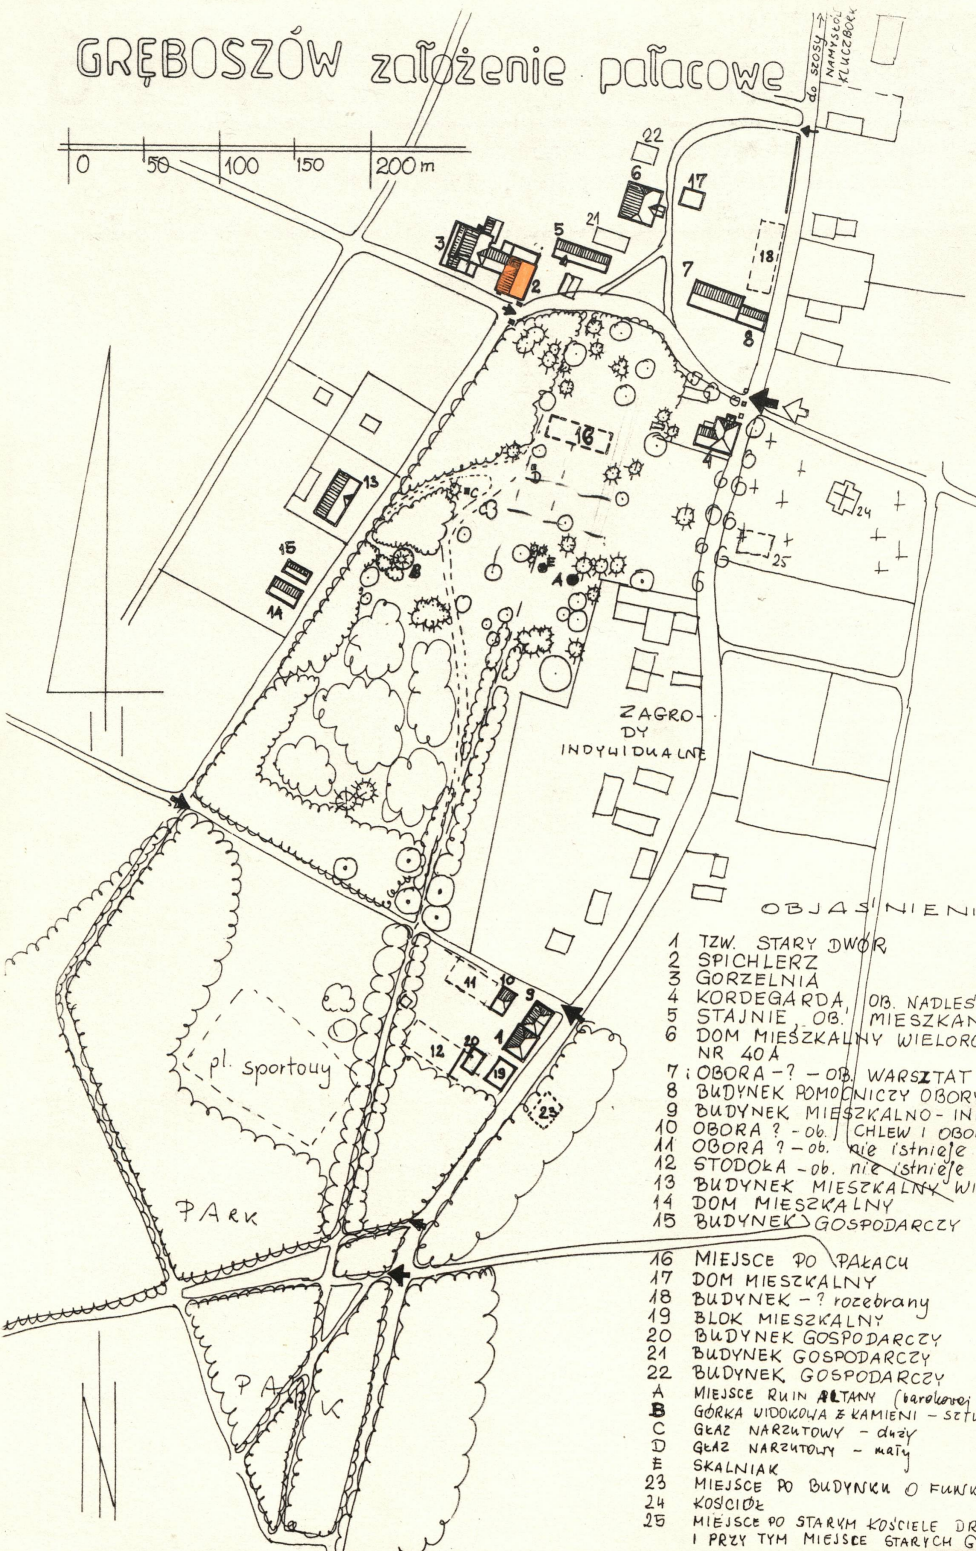
GRĘBOSZÓW założenie pałacowe

- 1 TZW. STARY DWÓR
- 2 SPICHLERZ
- 3 GORZELNIA
- 4 KORDEGARDA, OB. NADLESNICTWO
- 5 STAJNIE, OB. MIESZKANIA
- 6 DOM MIESZKALNY WIELORODZINNY NR 40A
- 7 OBORA? - OB. WARSZTAT
- 8 BUDYNEK POMOCNICZY OBORY? - OB. SKLEP
- 9 BUDYNEK MIESZKALNO-INWENTARSKI
- 10 OBORA? - OB. CHLEW I OBORA
- 11 OBORA? - ob. nie istnieje
- 12 STODOKA - ob. nie istnieje
- 13 BUDYNEK MIESZKALNY WIELORODZINNY
- 14 DOM MIESZKALNY
- 15 BUDYNEK GOSPODARCZY
- 16 MIEJSCE PO PAŁACU
- 17 DOM MIESZKALNY
- 18 BUDYNEK - ? rozebrany
- 19 BLOK MIESZKALNY
- 20 BUDYNEK GOSPODARCZY
- 21 BUDYNEK GOSPODARCZY
- 22 BUDYNEK GOSPODARCZY
- A MIEJSCE RUIN ALTANY (barokowej, późnobarokowej)
- B GÓRKA WIDOKOWA Z KAMIENI - SETUCENE RUINY
- C GŁAZ NARZUTOWY - duży
- D GŁAZ NARZUTOWY - mały
- E SKALNIAK
- 23 MIEJSCE PO BUDYNKU O FUNKCJI ?
- 24 KOSCIÓŁ
- 25 MIEJSCE PO STARYM KOŚCIELE DREW. I PRZY TYM MIEJSCE STARYCH GROBÓW
