WIEŻA DAWNEJ BRAMY LEWIŃSKIEJ

GRODKÓW

ikonografia, zdjęcia po konserwacji w 2009 r.

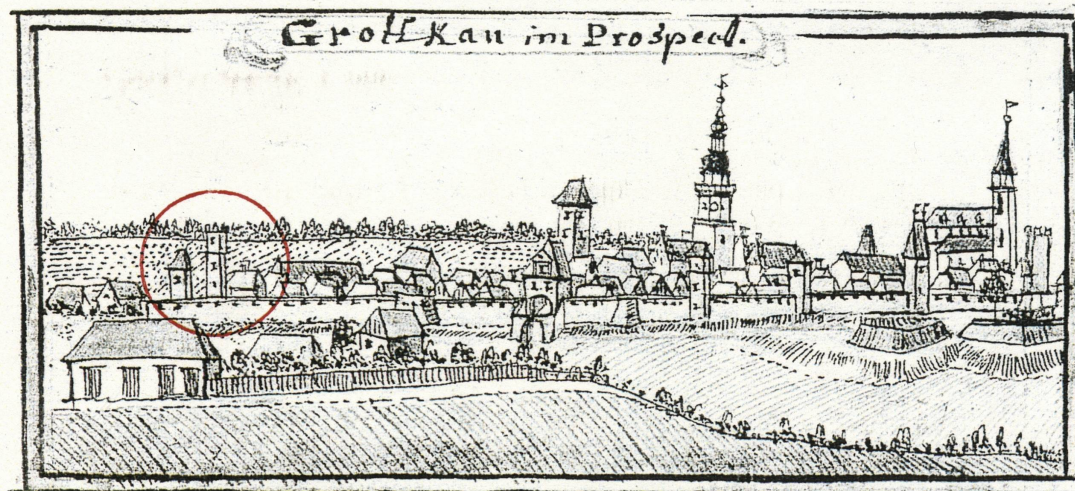
Grodków, panorama miasta od północy z około połowy XVIII wieku
(rys. F.B. Werner)

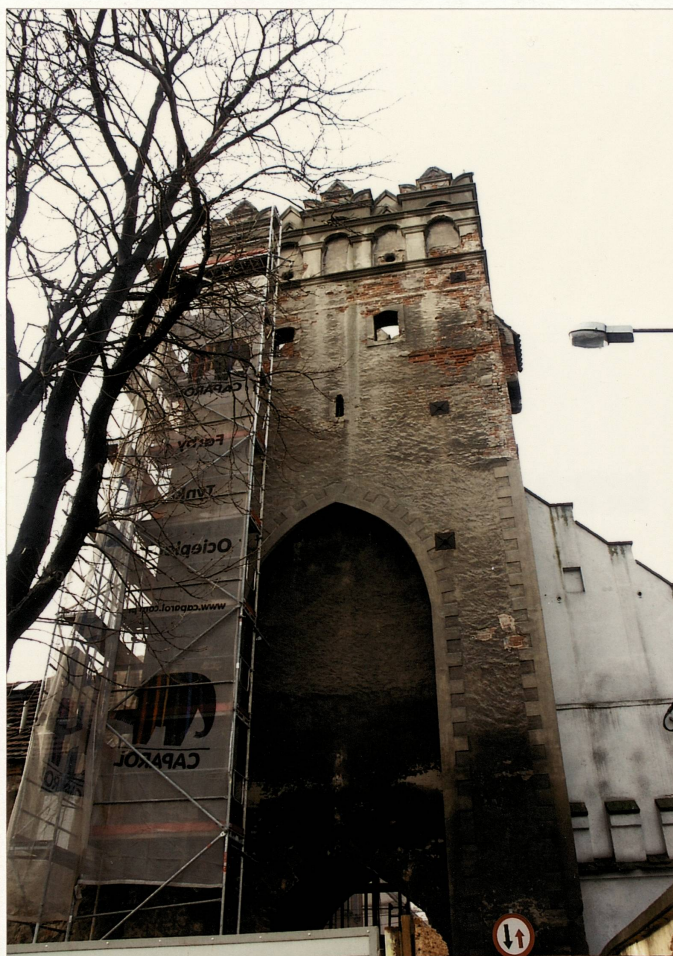
- 14.wnętrze przejazdu – nowy strop żelbetowy ;
- 15.detal z okresu remontu – stan renesansowej attyki ;
- 16.wnętrze przed remontem – attyka od wewnątrz

Posadzka : w przejściu granitowy XIX-wieczny zabruk, granitowe odboje. Strop nad przejściem żelbetowy, podłogi wyższych kondygnacji z bali struganych.

). Nowy strop nad przejazdem z płyty żelbetowej zbrojonej, h =10 cm, czteroprzęsłowej, wzmocniony belkami żelbetowymi zbrojonymi. Schody zaprojektowano w konstrukcji drewnianej, policzkowe, oparte na belkach spocznikowych. Stopnice osadzone w policzkach na wręby. Stopnie i pomosty z bali struganych grubości 5 cm. Więźba dachowa kleszczowo – płatwiowa, dwuspadowa, z rzędem słupów i płatwią **C.d. wkładka 1**

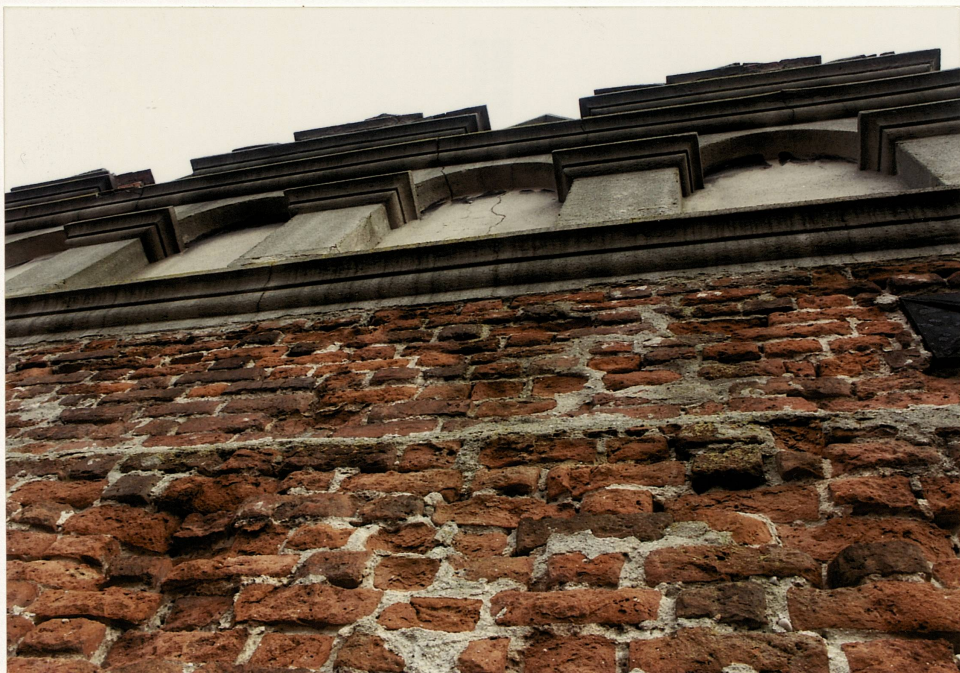
- 17.Wieża Bramy Lewińskiej od wschodu - stan przed remontem ;
18. stan przed remontem elewacji zachodniej ;
- 19.stan wnętrza (górna partia nowożytniej attyki z zachowanymi relikami gotyckiego krenelaża) ;

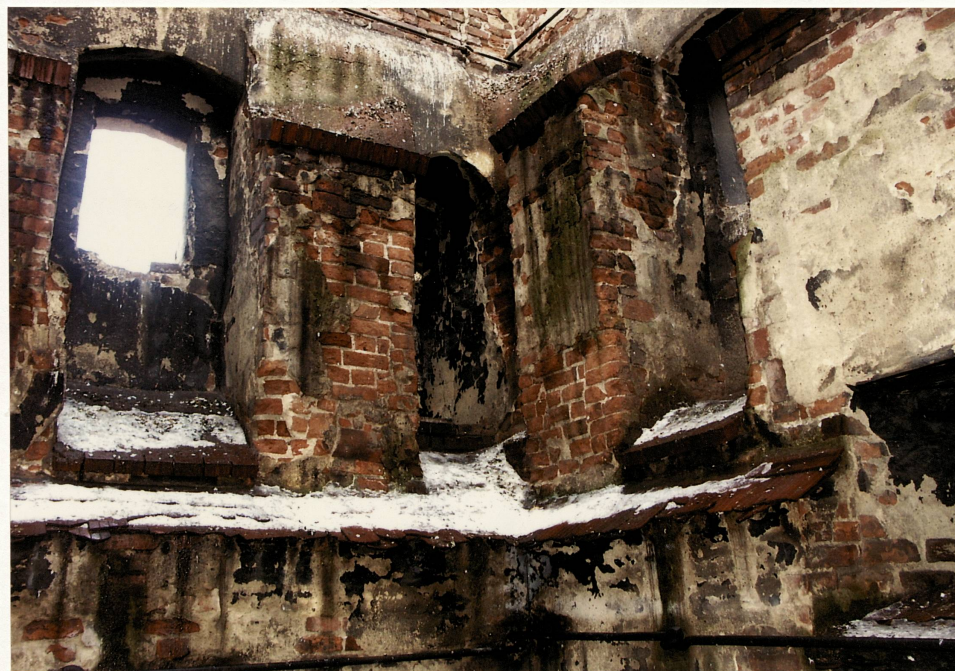
W górnych partiach wieży kilka poziomów odsadzek – na największej z nich na wysokości okien widoczne murowane blanki ze spadzistymi nakrywami z cegieł ; otwory okienne wypadają w przestrzeniach między zębami blanków. Kolejna, węższa odsadzka znajduje się pod małymi okulusami ; nakryta rzędem dachówek ceramicznych. Po remoncie odtworzono drewniane stropy poszczególnych kondygnacji, opierając nową konstrukcję schodów na najniższym lecz najbardziej solidnym stropie - żelbetowym nad przejazdem bramnym. Wykonano też nowy dach na poziomie attyki, dwuspadowy, z częściami pogrążonymi.
