KARTA EWIDENCYJNA ZABYTEKÓW
ARCHITEKTURY I BUDOWNICTWA

KOŚCIÓŁ FILIALNY pw. ŚW. WAWRZYNCA

1826, 1904

J A S T R ZĘ B I E

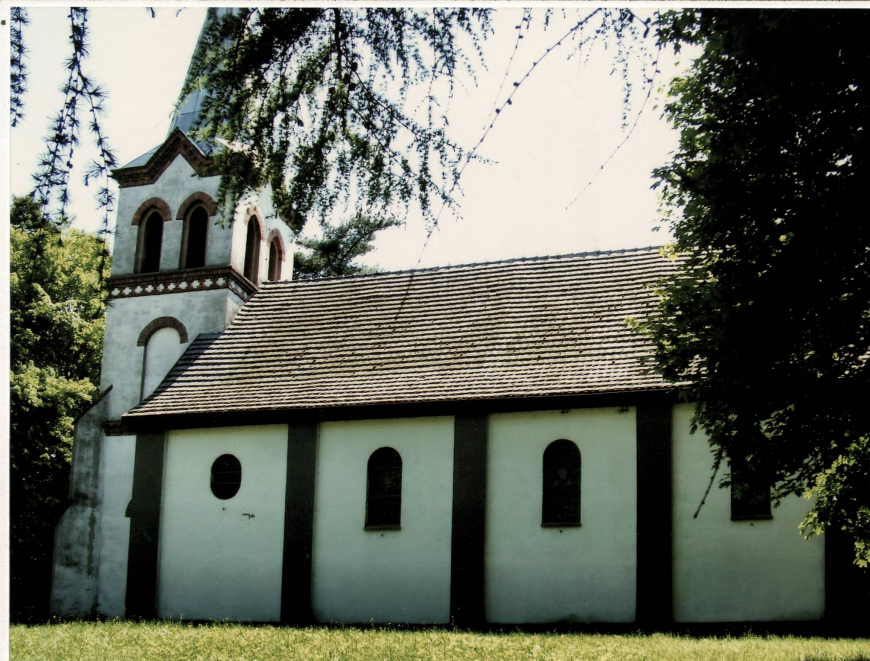
Elewacja pn. – na występującym cokole; czteroosiowej nawie towarzyszą po bokach nieco cofnięte: od wsch. – artykułowana ceglany zróżnicowanymi gzymсами, zamknięta narożną ukośną przyporą elewacja wieży, od zach. – ślepa elewacja prezbiterium; elewacja nawy artykułowana lizenami, przepruta ujednoliconymi otworami okiennymi z pełnołukowymi zamknięciami, tylko przeszło emporowe wyróżnione oknem owalnym; pełnołukowemu oknu przyziemia wieży odpowiada identyczna blenda 2-iej kondygnacji; ostatnia kondygnacja przepruta parą okien z zamknięciami ostrołukowymi.

1. Widok kościoła od pn.-wsch.
2. Elewacja pn.
3. Fragment elewacji pn. od zach.
4. Elewacja zach. prezbiterium.
5. Zakrystia.
6. Widok kościoła od pd.-wsch.
7. Dolna część fasady.
8. Hełm wieży.
9. Wejście główne.
10. Daty przebudowy nad wejściem głównym.
11. Drzwi wejścia bocznego.
12. Drzwi zewnętrzne zakrystii.
13. Okna trzeciej kondygnacji wieży.
14. Akroterion na dachu kruchty bocznej.
15. Widok wnętrza ku prezbiterium.
16. Widok wnętrza ku emporze muzycznej.
17. Ściana boczna nawy.

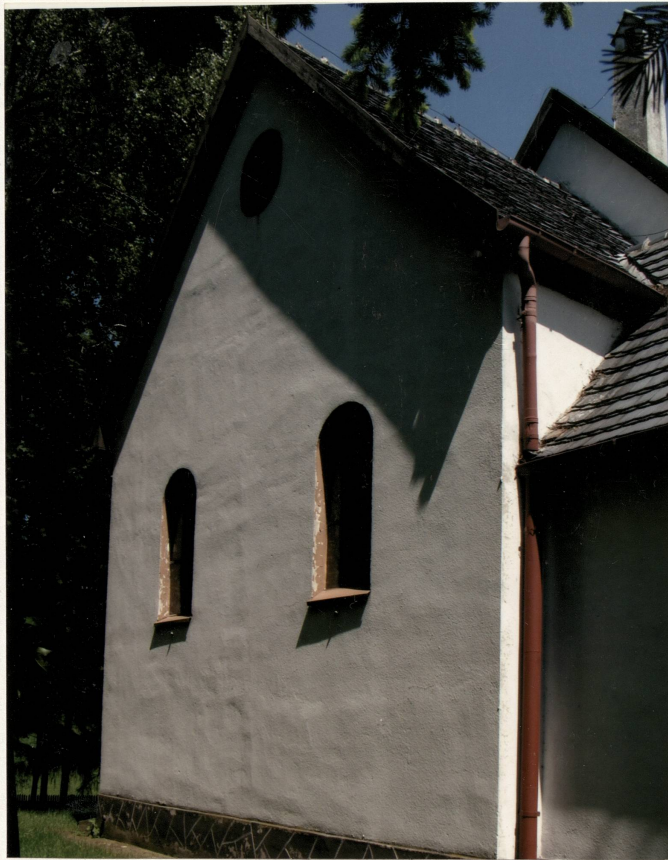
4.

Elewacja zach. – na występującym cokole; 2-osiowej elewacji prezbiterium towarzyszy od pd., nieco cofnięta ślepa elewacja zakrystii; ściana przepruta parą otworów okiennych z pełnołukowymi zamknięciami; oś środkowa akcentowana owalnym okienkiem strychowym.

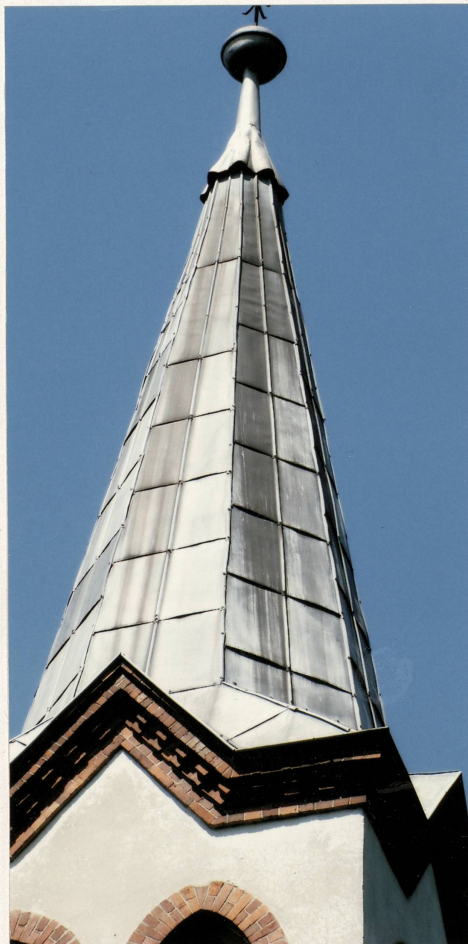
8.

połączenie daszku czterospadowego. Nad całością dominuje od wsch. 3-kondygnacyjna osiowa wieża, zwieńczona strzelistym ostrosłupowym ortogonalnym hełmem z załamywanym gzymsem u nasady; w wierzchołku hełmu iglica z kulą i krzyżem; naroża wieży akcentowane ukośnymi 2-stopniowymi przyporami, sięgającymi drugiej kondygnacji.

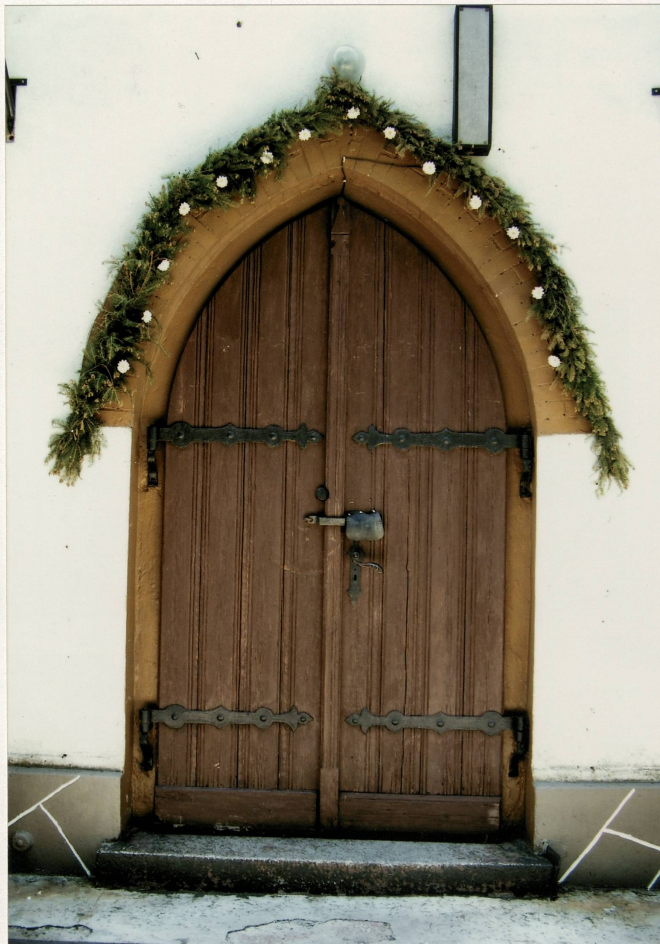
9.

Otwory drzwiowe zewnętrzne. Główny otwór wejściowy usytuowany na osi fasady, w przyziemiu wieży; kształt prostokąta z ostrołukowym zamknięciem; drzwi powtarzają kształt otworu – 2-skrzydłowe, ramowo-płycinowe, od zewnątrz oszalowane pionowo deskami z listwowaniem, wzmocnione metalowymi listwami okuć zawiasowych. Obok, wejście kruchty bocznej, pd., w otworze z zamknięciem pełnołukowym; drzwi w takim samym kształcie, 2-skrzydłowe, ramowo-płycinowe, z zewnątrz, opierane listwami

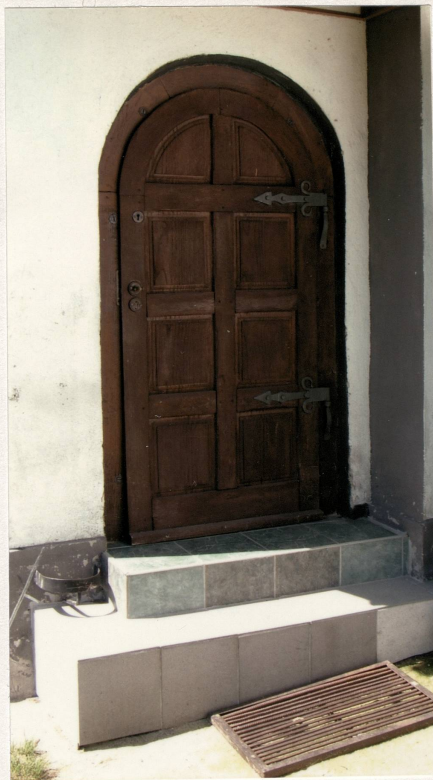
12.

w układzie ukośnym. Zewnętrzny, zach. otwór drzwiowy zakrystii, w kształcie prostokąta zamkniętego pełnołukowo, wypełniają takie same, jednoskrzydłowe drzwi ramowo-płycinowe.

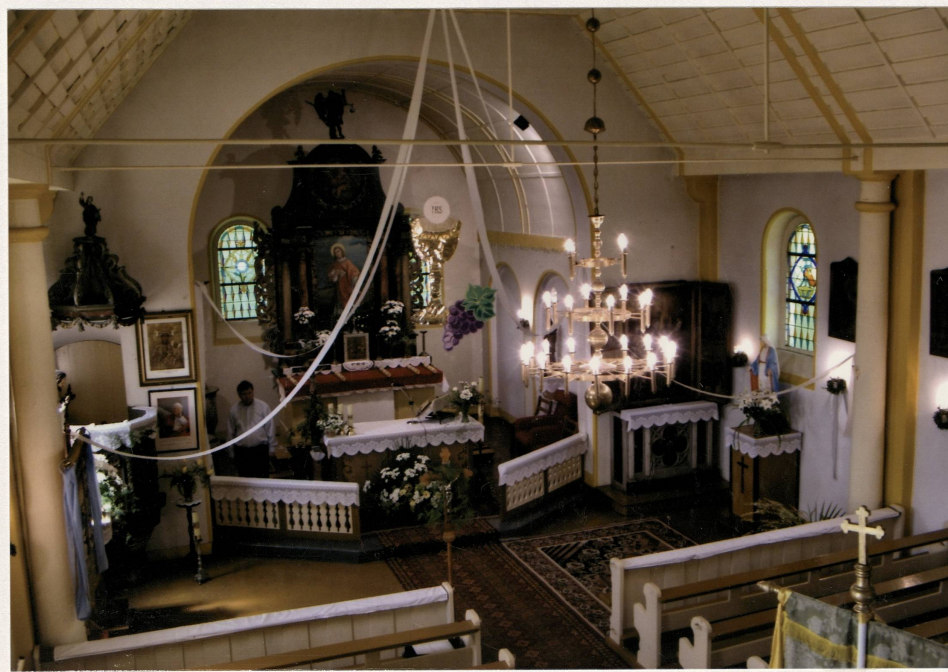
15.

WNĘTRZE. Kościół jednonawowy, z węższym i niższym prezbiterium od zach. Nawa nakryta trapezowym w przekroju stropem, wspartym na przysściennych pilastrach z nałożonymi na nie kolumnami. We wsch. przeszło nawy głęboka drewniana empora organowa, wsparta na podporach bocznych i dwóch potężnych kolumnach środkowych, wspierających także konstrukcję stropu. Prezbiterium nakryte pozornym sklepieniem kolebkowym, węższe i niższe od nawy, o ścianach bocznych rozczłonkowanych ślepymi arkadami pełnołukowymi. W jednej z arkad pd. przejście do obszernej zakrystii, dostępnej także od zewnątrz przez wejście zach. Od wsch., na osi środkowej kościoła dobudowana wieża, w jej przyziemiu główna kruchta z osiowym otworem drzwiowym. Obok, w narożu pd. nawy i wieży mała kruchta boczna.

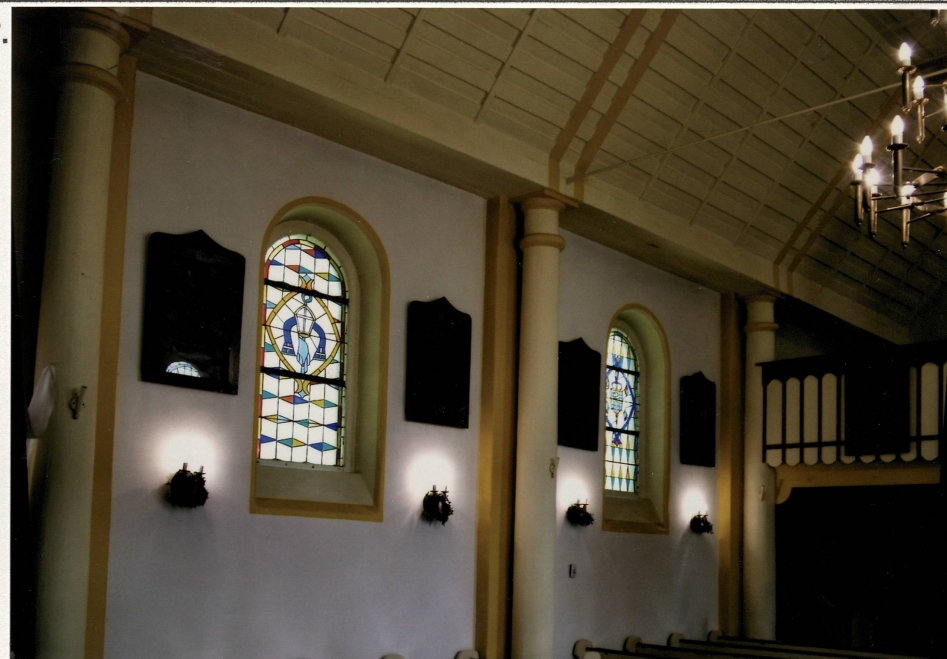
17.

Ściany wewnętrzne obmurowane, tynkowane; na murowanych i tynkowanych podporach, w postaci pilastrów z nałożonymi na nie kolumnami, spoczywają belki dźwigające konstrukcję stropu. Ściany kruchty od wewnątrz obite na całej wysokości współczesną boazerią z listew drewnianych.

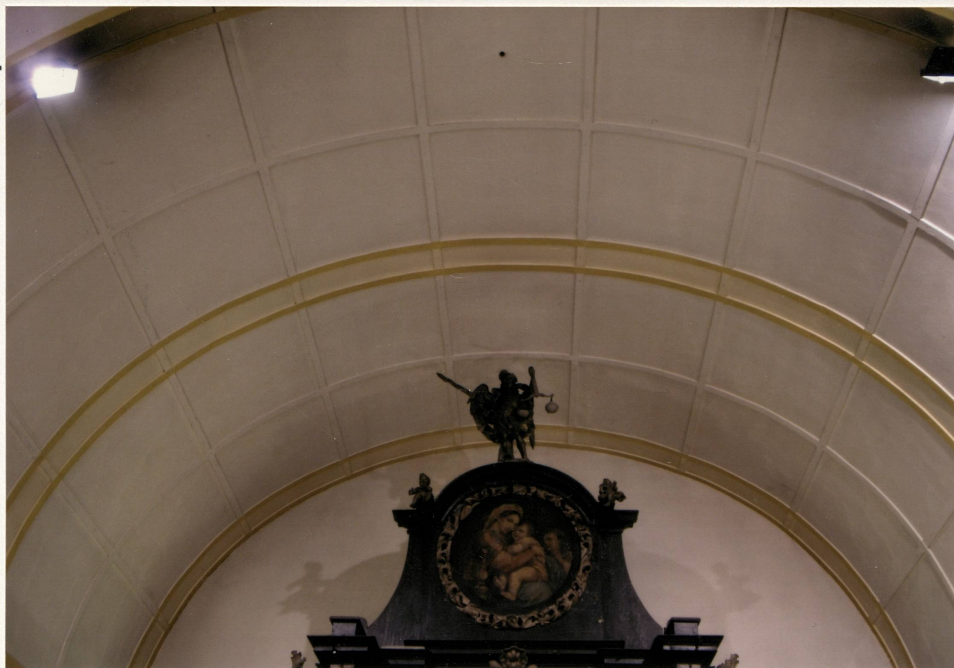
Sklepienia i stropy. Prezbiterium przekryte pozornym drewnianym sklepieniem kolebkowym; jego powierzchnia rozczłonkowana kratownicą z płaskich listew, tworzących płytkie kasetonowe podziały; u nasady listwa o dekoracyjnie wycinanej dolnej krawędzi. Strop nawy o przekroju trapezowym, drewniany, belkowy z podsufitką z desek, wzmocniony systemem poprzecznych listew. Pozostałe stropy drewniane belkowe: w wieży nagie, w zakrystii i kruchcie bocznej – z tynkowaną podsufitką z desek, w kruchcie głównej belki podbite współcześnie dyktą z listwowaniem.

18. Ściana boczna prezbiterium.
19. Pozorne sklepienie prezbiterium.
20. Strop nawy.
21. Strop kruchty.
22. Wejście do zakrystii.
23. Płycina heraldyczna nad wejściem do zakrystii.
24. Drzwi między nawą i główną kruchtą.
25. Drzwi między nawą i kruchtą boczną.
26. Schody na emporę muzyczną.
27. Strop i schody górnej kondygnacji wieży.
28. Wieżba dachowa.

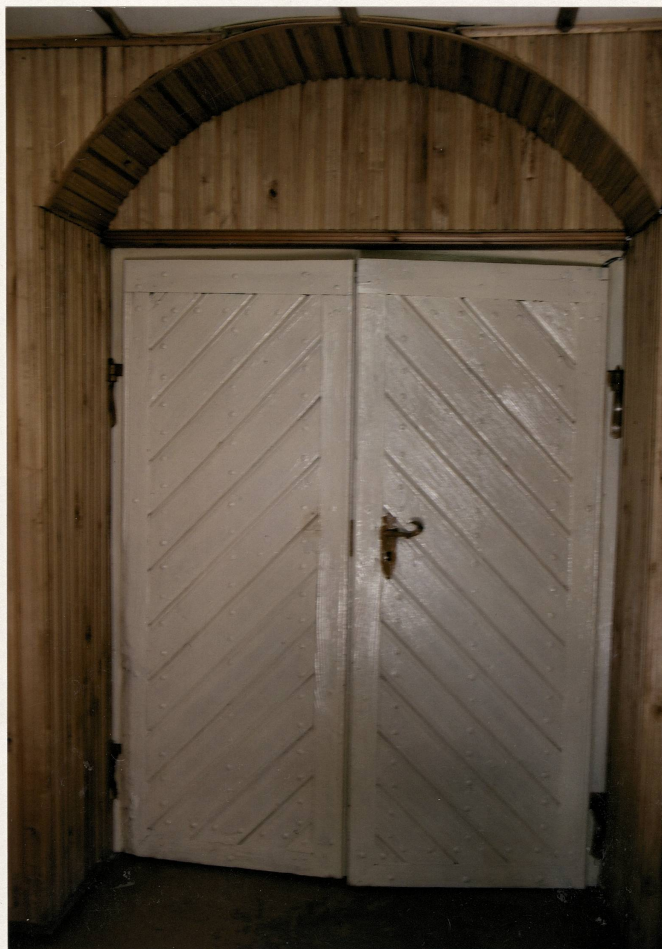
24.

Otwory drzwiowe wewnętrzne. Sklepione pozorną kolebką prezbiterium otwiera się do nawy, odpowiadającym przekrojowi sklepienia, pełnym łukiem tęczy. Przejście między kruchtą i nawą główną prostokątne, o proporcjach zbliżonych do kwadratu, ze śladami dawnego pełnołukowego zamknięcia; drzwi 2-skrzydłowe, zbite z desek na listwach, od strony kruchty opierane listwami w układzie ukośnym. Nawę z kruchtą boczną łączy otwór prostokątny z zamknięciem pełnołukowym, w którym 2-skrzydłowe drzwi zbite z desek na listwach. Drzwi do zakrystii w niewielkim prostokątnym otworze, jednoskrzydłowe, ramowo-płycinowe, w górnych płycinach przeszkłone, zdobione prostymi witrażkami kolorystycznymi; nad otworem prostokątna płycina heraldyczna z wyobrażeniem herbu kołatora v. Heydebrandt u.d. Lasa i datami 1792 – 1921. Dostęp na ambonę umożliwia przejście z zakrystii, które stanowi prostokątny, zamknięty odcinkowo otwór w pd. odcinku ściany tęczowej; w otworze jednoskrzydłowe drzwi ramowo-płycinowe. Wejście na wieżę na emporze muzycznej; prostokątny otwór z jednoskrzydłowymi drzwiami zbitymi z desek na zastrzał.

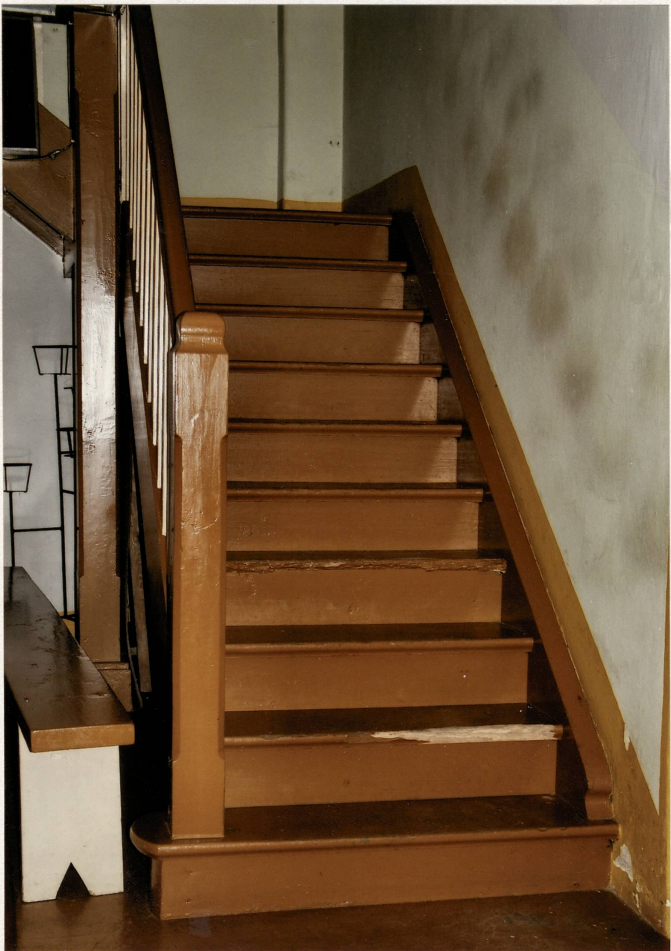
26.

Schody wewnętrzne. Na emporę muzyczną wiodą, umieszczone w pn.-wsch. narożniku nawy drewniane schody policzkowe, 2-biegowe łamane z podestem; bieg schodowy ograniczony jednostronną ażurową balustradą z prostych szczebli; stopnie z noskami. W wieży schody drewniane drabiniaste, w dolnej kondygnacji nowe, zaopatrzone w poręcz na słupkach.

20. Najpilniejsze postulaty konserwatorskie	
		<p>⇒ osuszenie ścian;</p> <p>⇒ założenie drenażu;</p> <p>⇒ naprawa tynków zewnętrznych i wewnętrznych;</p> <p>⇒ wymalowania zewnętrzne wieży;</p> <p>⇒ naprawa schodów na emporę muzyczną;</p> <p>⇒ wymiana zniszczonych fragmentów posadzki;</p> <p>⇒ fachowa konserwacja wyposażenia kościelnego;</p>

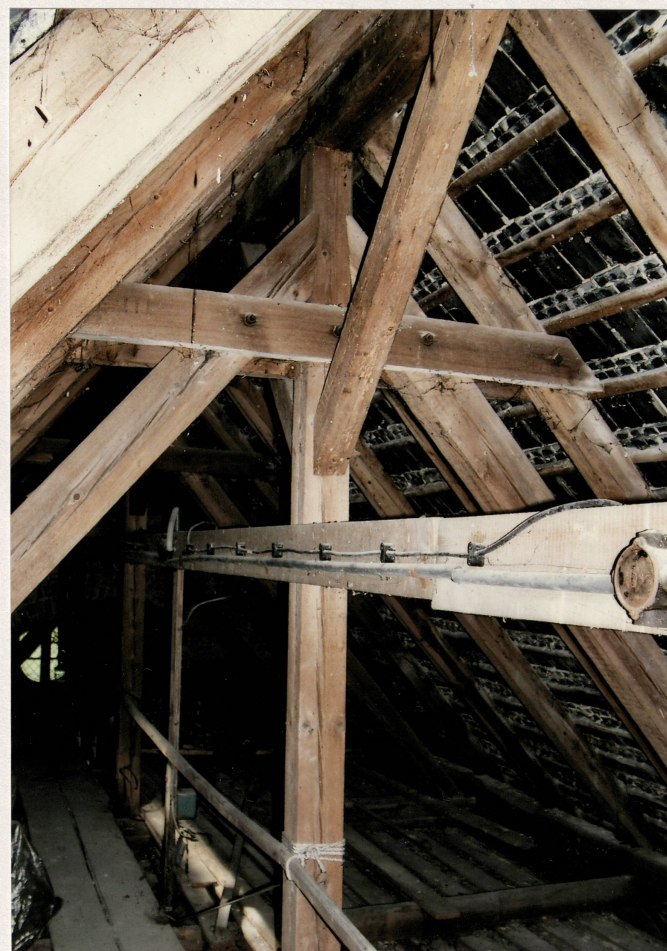
28.

Wieżba dachowa. Wieżba drewniana, wieszarowa jednowieszakowa; na wieszakach podwieszony strop nawy i sklepienie prezbiterium; wieszaki związane z krokwiami dwiema parami kleszczy; cała konstrukcja wsparta w płaszczyźnie więźarów parami potężnych zastrzałów, opartych końcami na murach obwodowych kościoła i zmierzowana w kierunku kalenicowym.
