KOŚCIÓŁ PARAFIALNY pw. św. ANTONIEGO PADEWSKIEGO

JESZKOTLE

11. Zdjęcia, rzut, przekrój, sytuacja, orientacja

Rzut przyziemia kościoła w skali 1:200

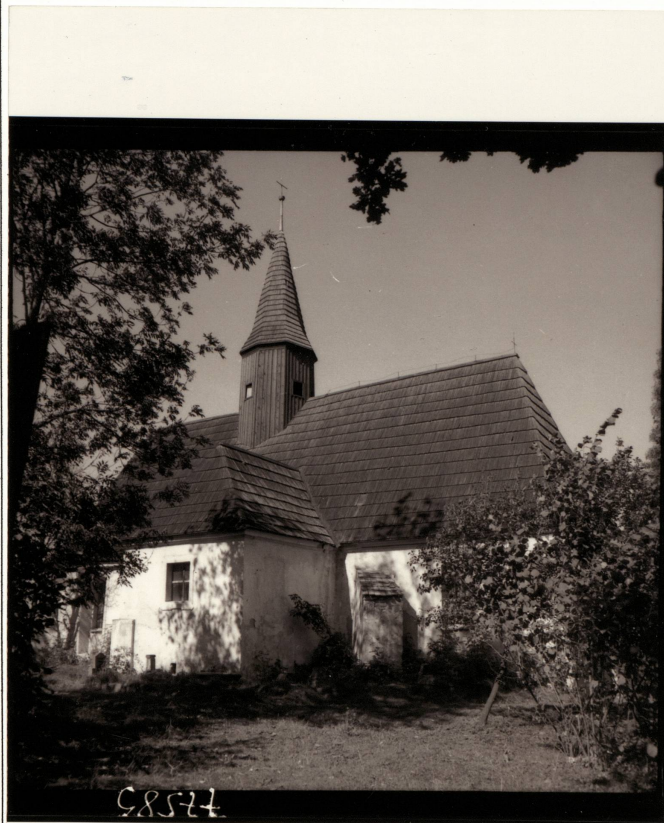
Fot. 1

1. Widok kościoła od strony południowo - wschodniej, widoczna kaplica grobowa przed przebudową. Fot. archiwalna.
2. Widok kościoła od strony południowo – zachodniej, na pierwszym planie aneks z portalem wejściowym.

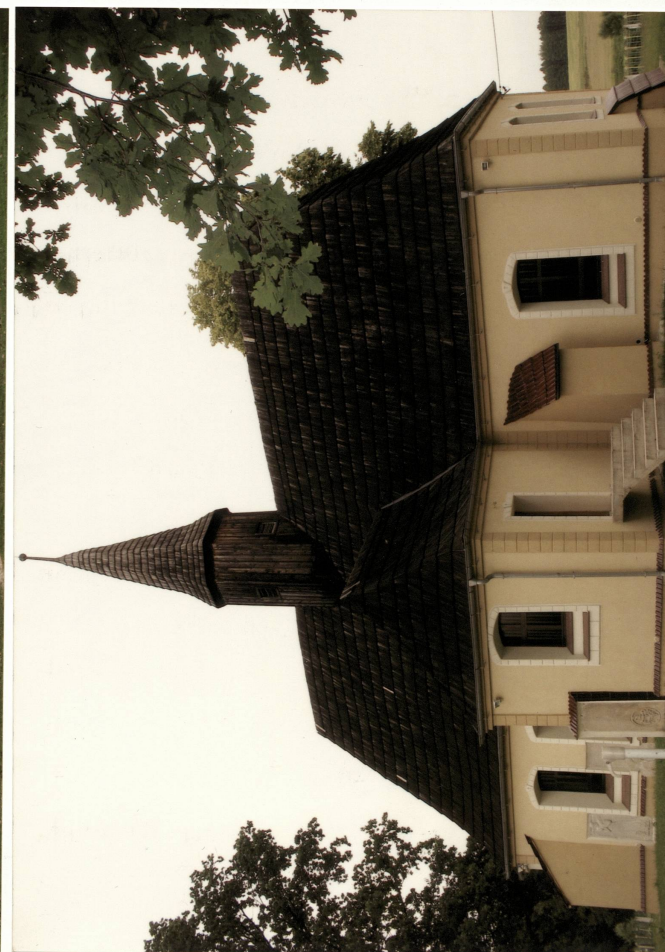
Fot. 3.

3. Południowa elewacja kościoła.
4. Widok wschodniej elewacji kościoła.
5. Północna elewacja, widoczna dobudówka mieszcząca zakrystię.
6. Widok kościoła od strony zachodniej.

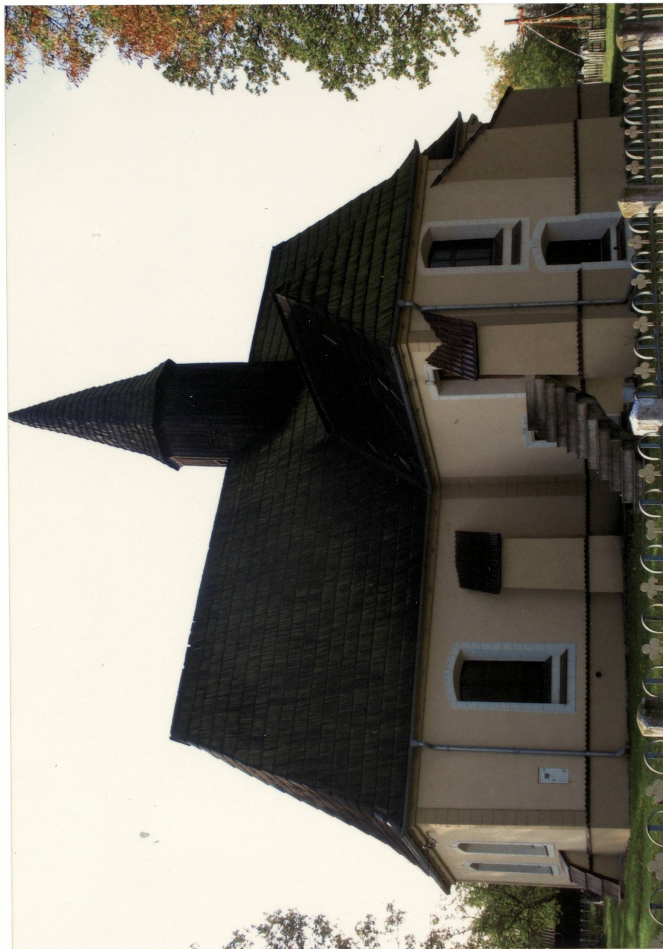
Fot. 5.

ELEWACJE północna: Mniej więcej w połowie długości elewacja przedzielona dobudówką mieszczącą zakrystię. Po lewej stronie prezbiterium z jednym oknem i przyporą obok, po drugiej – nawa z dwoma oknami i przyporą w narożniku. Dobudówka posiada od wschodu prostokątny otwór drzwiowy w przyziemiu, drugi na piętrze, poprzedzony schodami. Obok górnych drzwi – prostokątne okno. Północna elewacja zakrystii ujęta szkarpami, z dużymi oknami umieszczonymi jedno nad drugim. W elewacji zachodniej okna ustawione analogicznie. Południowa: układ otworów w murach kościoła taki jak w elewacji północnej, przybudówka przesunięta lekko w kierunku wschodnim. W jej przyziemiu brak otworów, w drugiej kondygnacji okna w ścianach południowej i zachodniej, we wschodniej – prostokątne drzwi poprzedzone schodami. W południowej ścianie kościoła płyty nagrobne: 1. z 1580 r. 2. płyta Susanny von Pogrellin, żony Nickela von Schweiniches z Jeschkietle, 1606. 3. płyta nagrobna syna i córki Nicklasa von Schweinichen (1603 i 1606). Obok płyta wotywna modlącego się Nickela von Schweinichen z 1606 r. 4. potłuczona płyta 1548 roku, ze słabo zachowanym gmerkiem, 5. płyta nagrobna Barbary Reidburg 1566, 6. płyta Nickela von Schweinichen, 1614. Wschodnia: prosta ściana zamykająca prezbiterium, w niej dwa otwory okienne równej wielkości, umieszczone obok siebie. Zachodnia: po tej stronie znajduje się kamienny portal z głównym wejściem do kościoła. Nad nim owalna wnęka. Po bokach zaokrąglonego aneksu prostokątne okna, pod nimi owalne wnęki. Wszystkie otwory otoczone wąską opaską. Kościół (oprócz aneksu) na wysokości cokołu obiega wąski okap z pojedynczych dachówek.

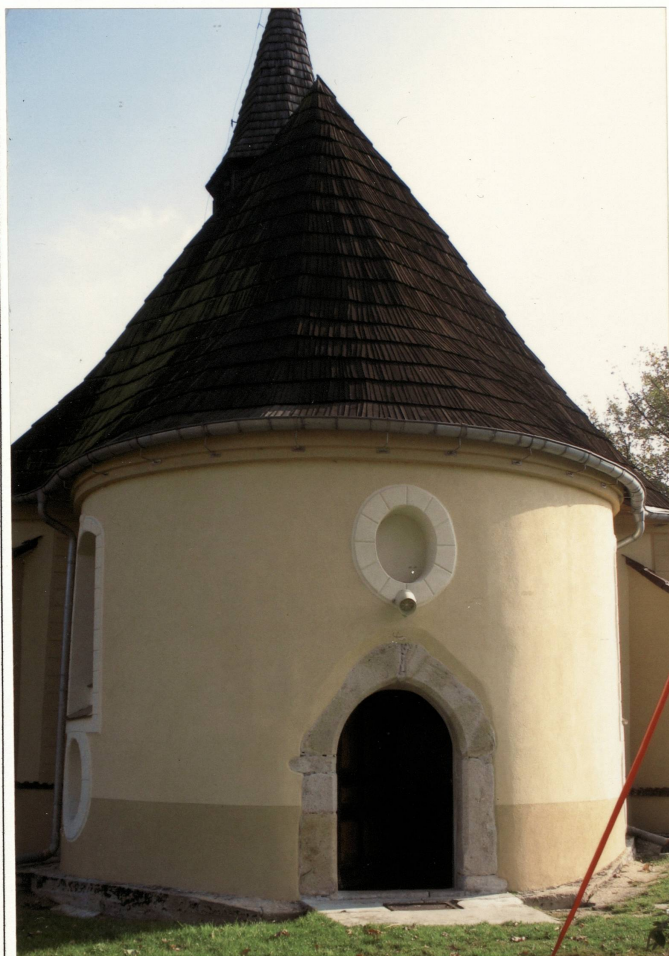
Fot. 7.

7. Zachodni aneks z głównym wejściem.
8. Kamienny portal z ok. XVI wieku,
9. Pomnik żołnierzy radzieckich usytuowany na północny wschód od kościoła.
10. Wnętrze kościoła – widok na prezbiterium.

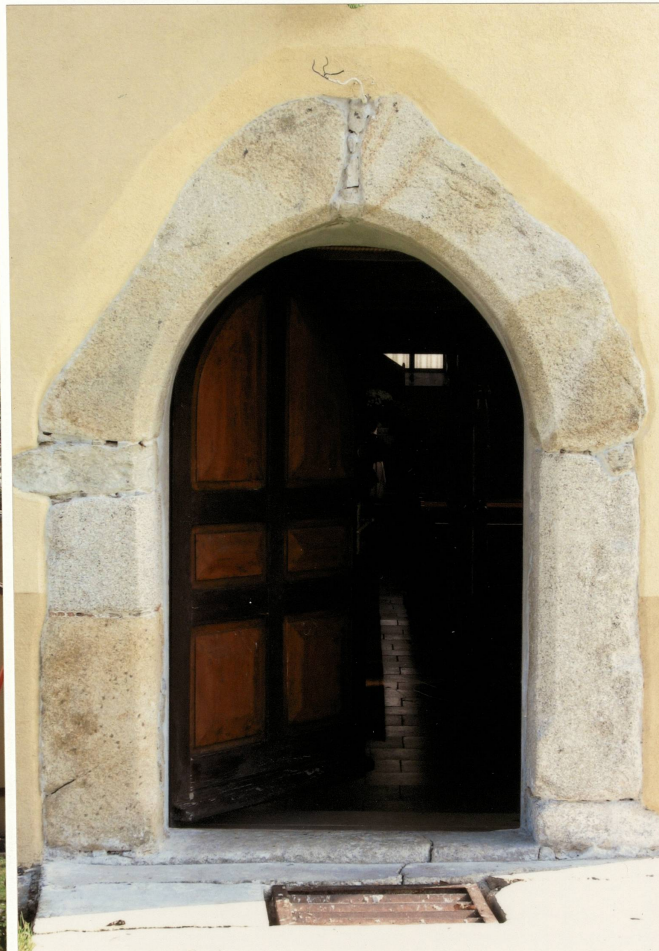
Fot. 8.

otwory drzwiowe: W wejściu głównym kamienny portal ostrołukowy z 1. poł. XVI w., boczne otwory prostokątne, częściowo wtórne.

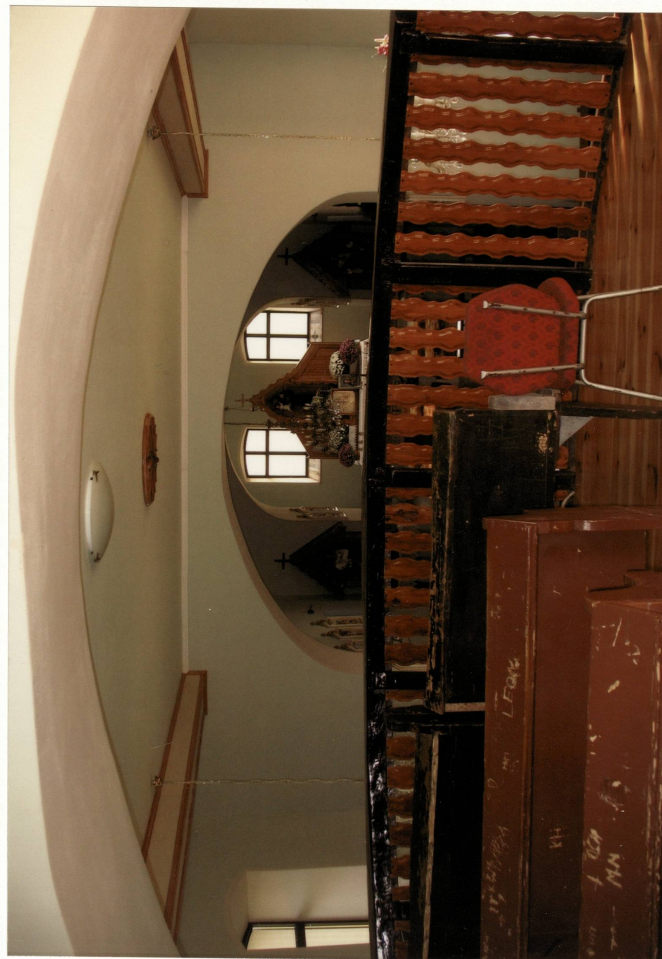
Fot. 11.

WNĘTRZE I WYPOSAŻENIE Wnętrze podzielone łukami na cztery części (aneks, dwuczęściowa nawa, prezbiterium). Nowa tęcza w kształcie łuku kosowego, dawna zamknięta łukiem odcinkowym. Nad chórem muzycznym i lożą w kaplicy grobowej arkada z łukiem odcinkowym, przyziemie kaplicy grobowej niedostępne, loża dostępna z zewnątrz. W wewnętrznej ścianie kaplicy wmurowane dwie płyty nagrobne 1. przedstawiciela rodu Świnków z 1566 roku oraz 2. z XVI wieku. Chór drewniany, z XVIII(?) wieku, częściowo wbudowany w kruchtę, z parapetem wyrzuszonym w części środkowej, wsparty na sześciu tralkowych słupach. Na piętrze zakrystii nieczynna fisharmonia firmy „Mannborg”. W kościele klasycystyczne cynowe lichtarze. Na wieżyczce uszkodzony dzwon z 1610 roku, na płaszczu herby i nazwiska fundatorów – „Nickella von Schweynchen” i „Georga von Nimitza”.

11. Widok z chóru w kierunku wschodnim, widoczne kolejne łuki dzielące wnętrze kościoła.
12. Wnętrze kościoła – północna ściana nawy.
13. Widok na chór. Fot. archiwalna.

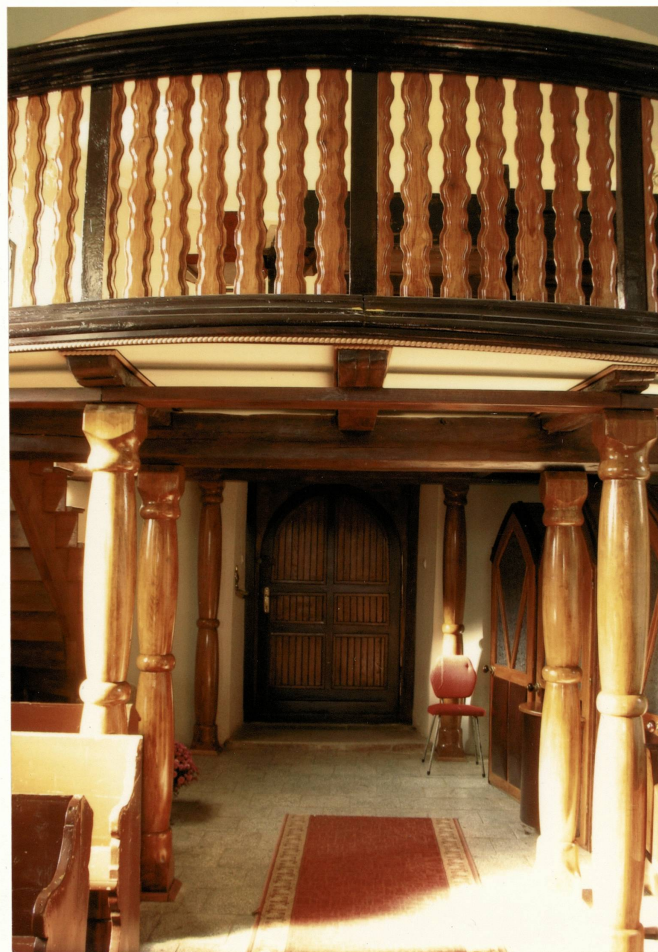
Fot. 14.

14. Fragment chóru po współczesnym remoncie.
15. Wnętrze zakrystii.
16. Widok na kaplicę grobową. Przyziemie niedostępne.
- 17, 18. Płyty nagrobne we wnętrzu kościoła, w ścianie kaplicy grobowej.

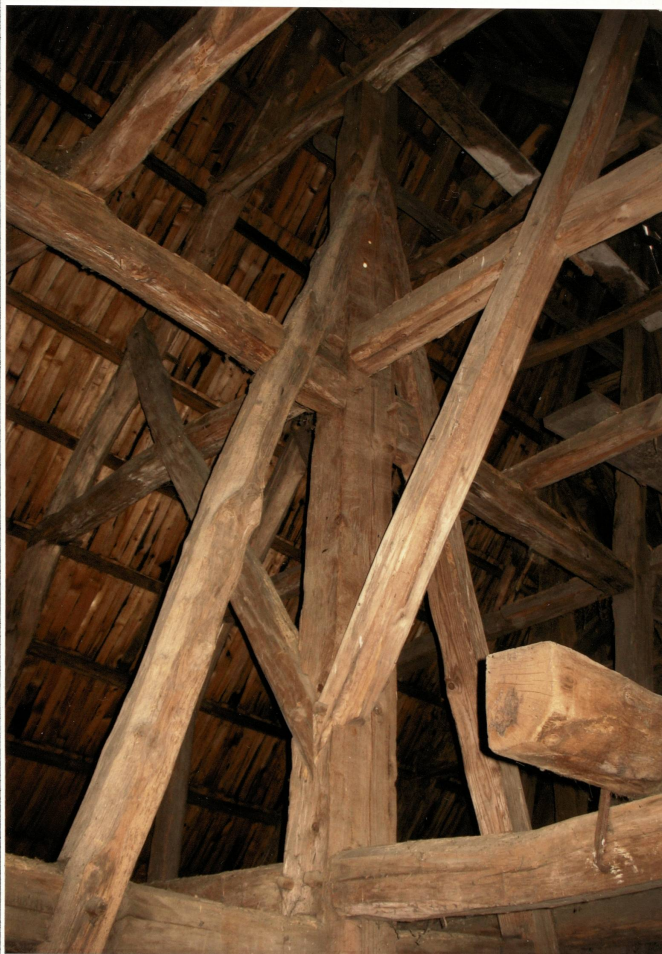
Fot. 25.

konstrukcja i pokrycie dachu: dach oraz wieżyczka kryte gontem. Więźba dachowa nad zakrystią i kaplicą krokwiowa, nad nawą i prezbiterium storczykowa, podłużnie zredukowana – zawieszony na zastrzałach i w kalenicy storczyk znajduje się w co czwartym lub trzecim wiązarze. Więźba usztywniona wzdłużnie ryglami i krzyżami św. Andrzeja. Konstrukcja wieżyczki związana z wieźbą, oparta na dwóch wysokich storczykach (trzecim i czwartym licząc od strony zachodniej). Łączenia ciesielskie, dodatkowo wprowadzone stalowe obejmy.

24. Płyta nagrobna w południowej elewacji kaplicy.
25. Wieżba dachowa, górna część storczyka z usztywnieniem, widok w kierunku zachodnim.
26. Dolna część ramy storczykowej. W tle – podstawa konstrukcji wieżyczki.

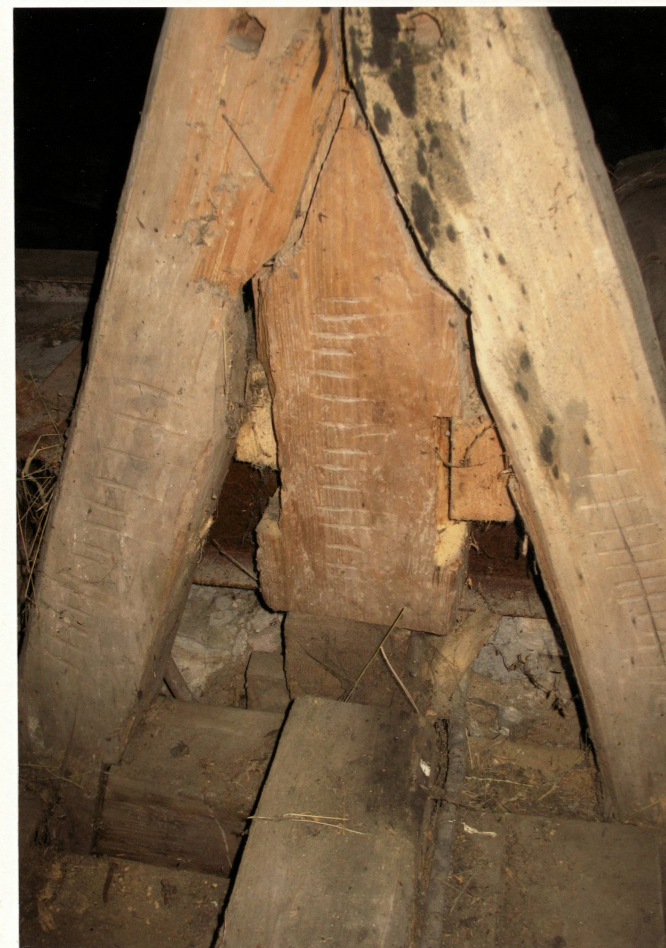
Fot. 27.

27. Węzeł konstrukcyjny storczyka pomiędzy nawą i prezbiterium, widoczne znaki ciesielskie na mieczach stopowych i storczyku.
28. Dzwon z 1610 r. na wieżyczce.
