## KARTA EWIDENCYJNA ZABYTEKÓW ARCHITEKTURY I BUDOWNICTWA

KAMIENICA

ul. Rynek 3  
48 – 200 Prudnik

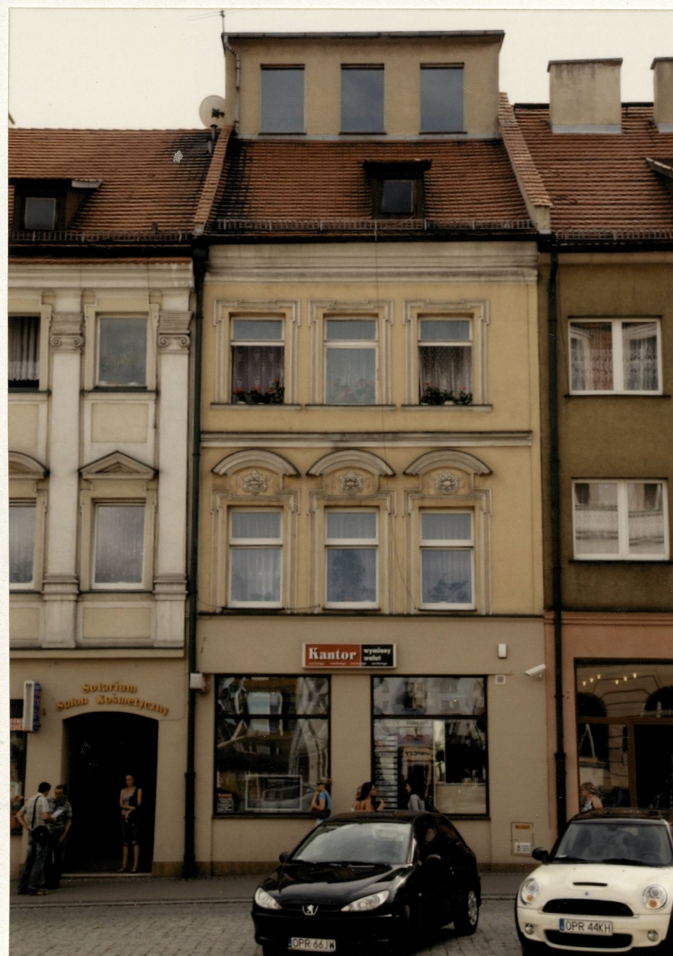
**FASADA** – elewacja pn.wsch. - wąska, trójkondygnacyjna, trójosiowa. W przyziemiu – przebudowana: w miejscu dwóch witryn flankujących drzwi wejściowe – dwie duże witryny. Dwie górne kondygnacje zachowane w stanie pierwotnym: rozdzielone gzymsiem, komponowane za pomocą gęsto rozmieszczonych niewielkich pionowych, prostokątnych okien. Okna drugiej kondygnacji – wsparte na gzymsie parapetowym – ujęte w opaski z górnymi uszakami, z linearnych profili; nad oknami - prostokątne, zaznaczone linearnym profilem naczółki, wypełnione festonem z wielopłatkową rozetą z kaboszonami – pośrodku; w zwieńczeniu naczółków – wyładowane, profilowane łuki gzymsów nadokiennych. Okna trzeciej kondygnacji – osadzone na gzymsach parapetowych, ramowane zdwojonymi linearnymi opaskami z górnymi uszakami. W zwieńczeniu ściany – wyładowany, wielokrotnie profilowany gzyms koronujący.

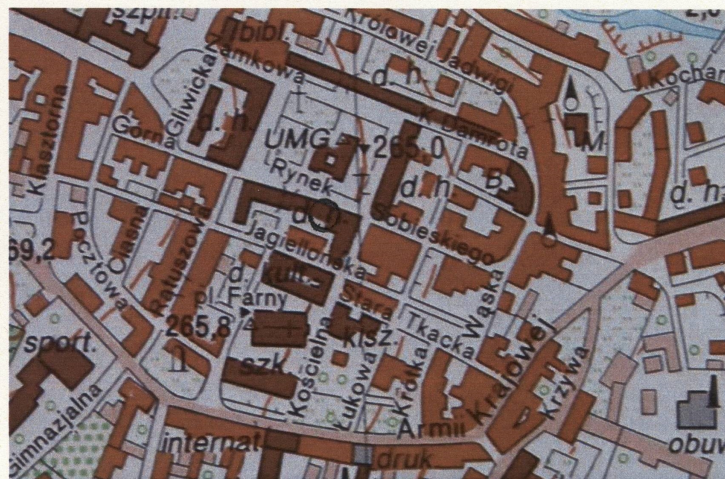
Omawiana kamienica znajduje się w ciągu zabudowy pd. pierzei Rynku, w jej części wsch. – trzecia od wschodu. Przed fasadą – chodnik z betonowych puzzli, na zapleczu – szeroki asfaltowy podjazd i chodnik z płyt cementowych.

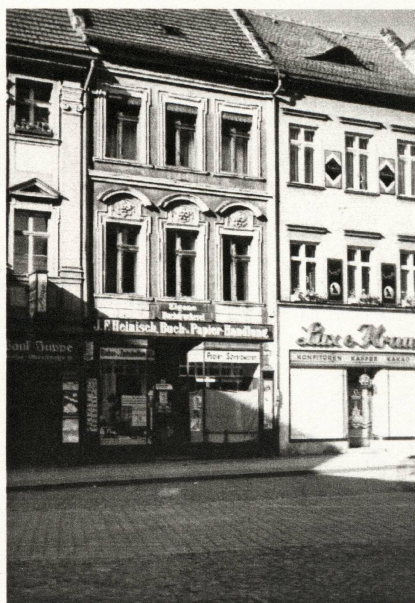
Pocztówka z lat 30-tych XX w.

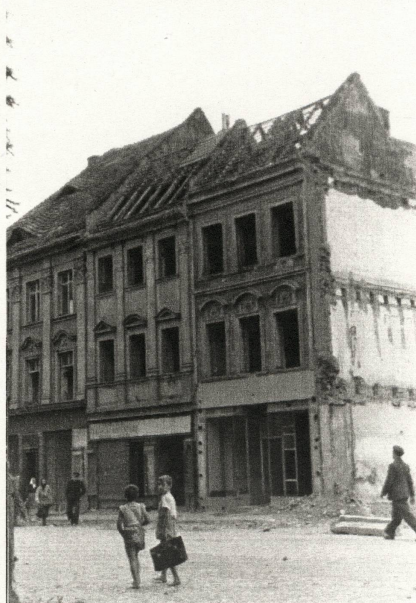
Zdjęcie z lat 50-tych XX w.
