KOŚCIÓŁ KLASZTORNY BONIFRATRÓW P.W. PIOTRA I PAWŁA

**1785-1787,
wieża 1793**

PRUDNIK

FOTOGRAFIE

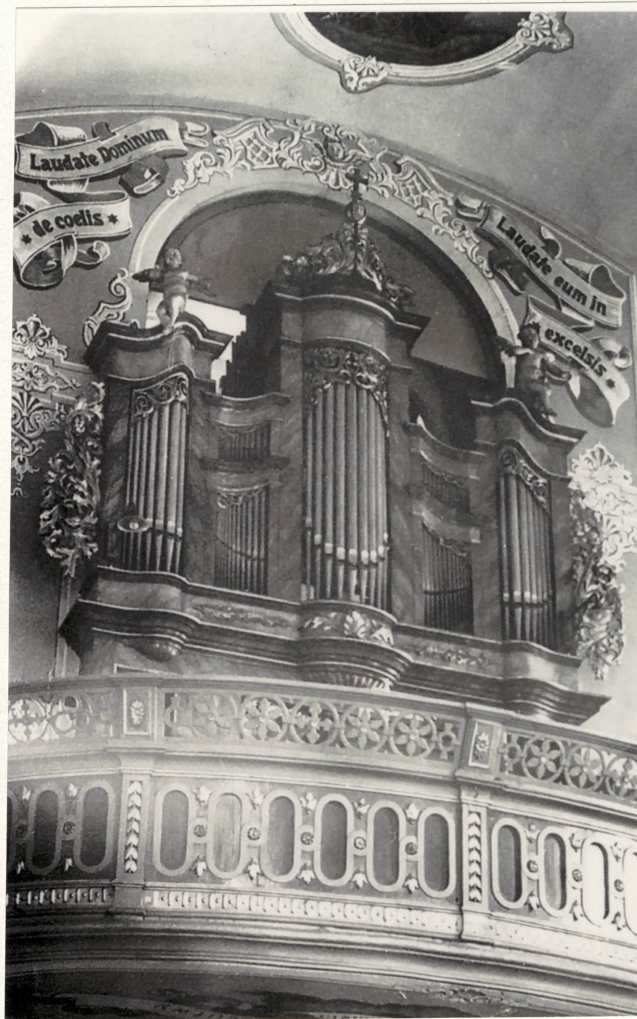
1

1. chór kościoła, fotografia z lat trzydziestych XX w. (źródło: archiwum WUOZ Opole)
2. ambona, fotografia z lat trzydziestych XX w. (źródło archiwum WUOZ Opole)

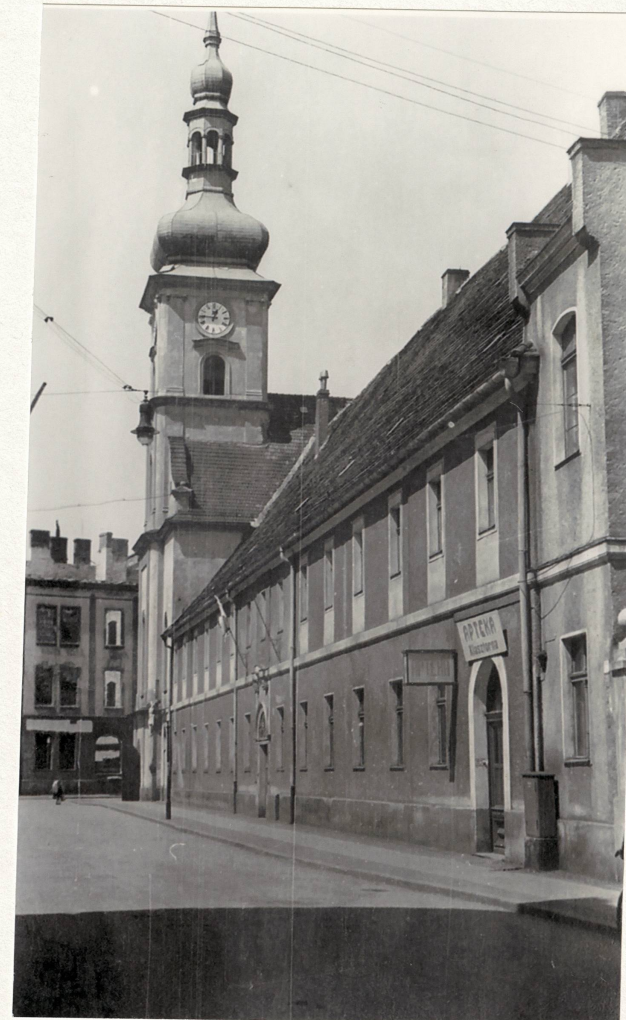
3

3. wieża kościoła lata 50 te XX w. (źródło: archiwum WUOZ Opole)
4. elewacja południowa
5. elewacja południowa
6. elewacja południowa, część dolna
7. widok od strony północno wschodniej

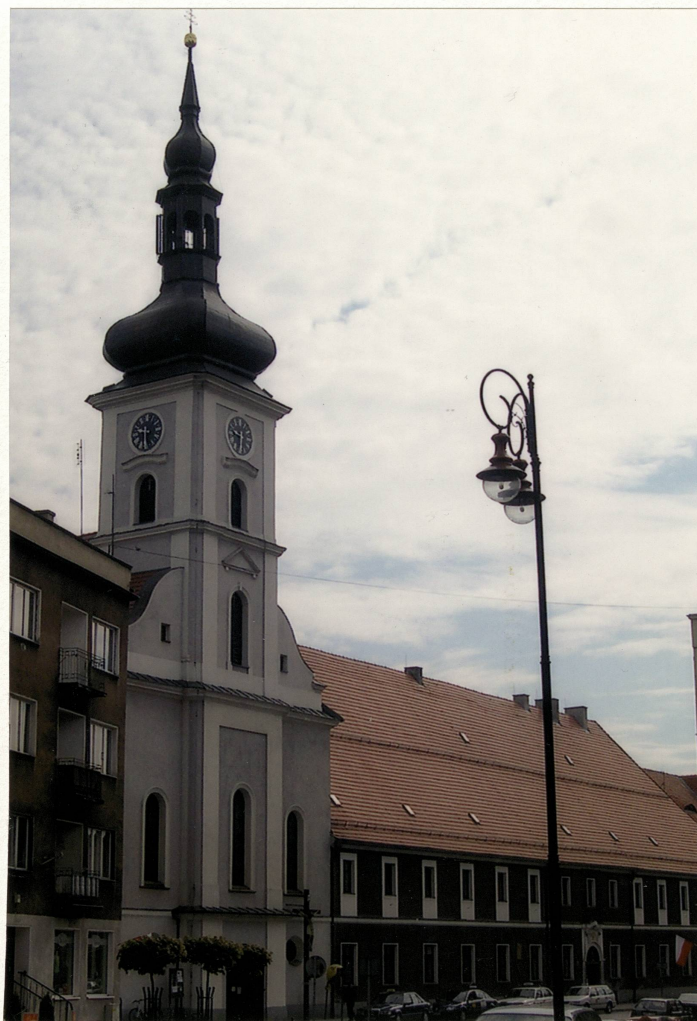
4

ELEWACJE: **Fasada południowa** trójosiowa i dwukondygnacyjna, oś środkową tworzy prawie całkowicie wtopiona kwadratowa wieża, o zaokrąglonych narożnikach i bokach podkreślonych pilastrami. Podział na kondygnacje wyznaczają profilowane gzymsy. Dolna kondygnacja fasady posiada główne wejście zamknięte półkoliście w osi środkowej i dwa owalne okulusy w osiach bocznych. Na wyższej kondygnacji w każdej z osi znajduje się wysokie okno zamknięte półkoliście. Powyżej w osiach bocznych znajdują się zakończone kulami spływy ujmujące wyższą od nich środkową oś stanowiącą jednocześnie dolną kondygnację wieży, z półkoliście zamkniętym oknem i trójkątnym tympanonem ponad nim. Ponad gzymsem w wyższej kondygnacji wieży, w każdej z elewacji z wyjątkiem wschodniej, znajdują się półkoliście zamknięte okna, ponad nimi wygięty odcinek gzymsu i wyżej tarcze zegarowe, całość wieńczy wydatny gzyms koronujący. Wieżę wieńczy baniasty hełm z wysoką latarnią i baniastą iglicą, na której osadzona jest złożona kula i zdwojony krzyż bonifratrów. **Elewacja zachodnia**, artykułowana gzymsem podokapowym oraz przebiegającym w połowie wysokości elewacji niewielki gzyms dzielący ją na dwie kondygnacje. W górnej kondygnacji znajdują się symetrycznie rozmieszczone, zamknięte półkoliście, trzy okna w profilowanych obramieniach. **Elewacja północna** złożona z trzech boków zamykających prezbiterium i parterowej, rozbudowanej od wschodu. Całość obejmuje gzyms koronujący pod nim w skrajnych bokach okna

20. Najpilniejsze postulaty konserwatorskie <ul style="list-style-type: none"> • Osuszenie kościoła i otynkowanie skutego tynku w przyziemiu wschodniej elewacji oraz skucie i ponowne otynkowanie fragmentów odspojonych tynków na elewacjach wschodniej i południowej. • Pilnej impregnacji środkiem grzybobójczym wymaga mocno porażona, oryginalna wieżba dachowa.

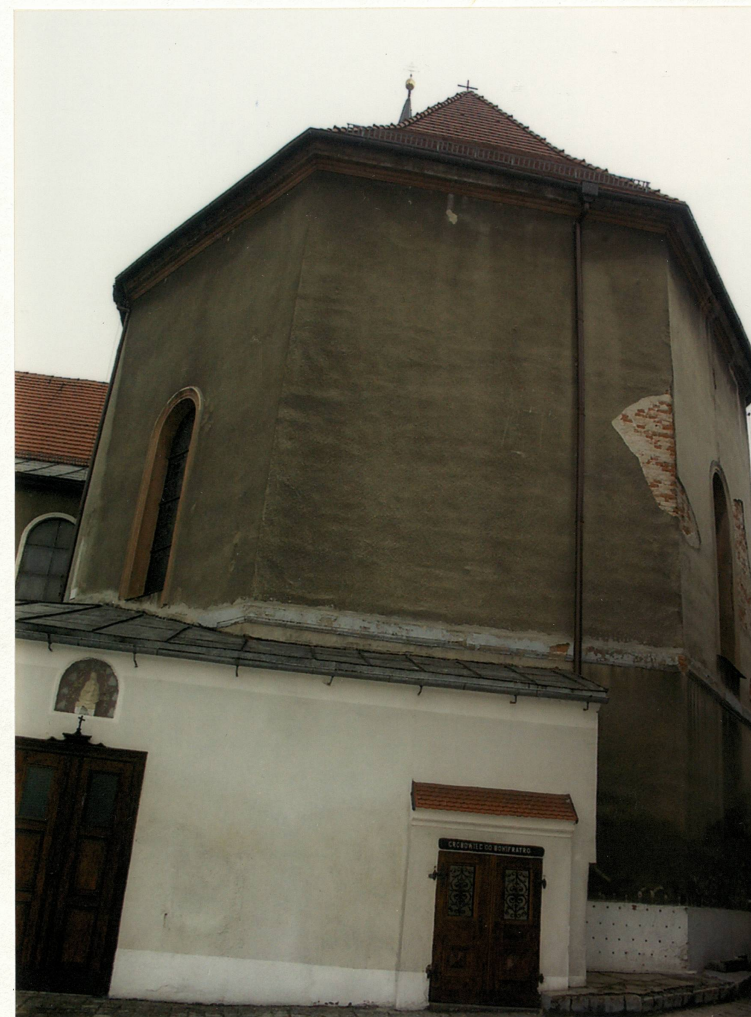
8

analogiczne jak w elewacji zachodniej. W przyziemiu parterowa dobudówka przekryta dachem pulpitowym artykułowana trzema wejściami. Od prawej strony niewielkie wejście do krypty w osi prezbiterium. Obok po lewej stronie dużo wyższe i szersze wejście z dwuskrzydłowymi drzwiami prowadzącymi do kaplicy przedpogrzebowej. Po prawej stronie, poza obrysem wyznaczonym ścianą wschodnią kościoła, wejście do pomieszczenia gospodarczego i do zakrystii. **Elewacja wschodnia** stanowi tylko część północną ściany kościoła, ponieważ część północna jest zespolona z klasztorem. Zwieńczona gzymsem koronującym, po środku oknem analogicznym jak w elewacjach zachodniej i północnej. W przyziemiu przybudówka z dachem pulpitowym, mieszcząca zakrystię z dwoma niewielkimi oknami i pomieszczenie gospodarcze.

8. elewacja północna
9. elewacja południowa i wieża widok od strony wschodniej
10. elewacja zachodnia
11. przybudówki zakrystii i kostnicy od strony północnej kościoła

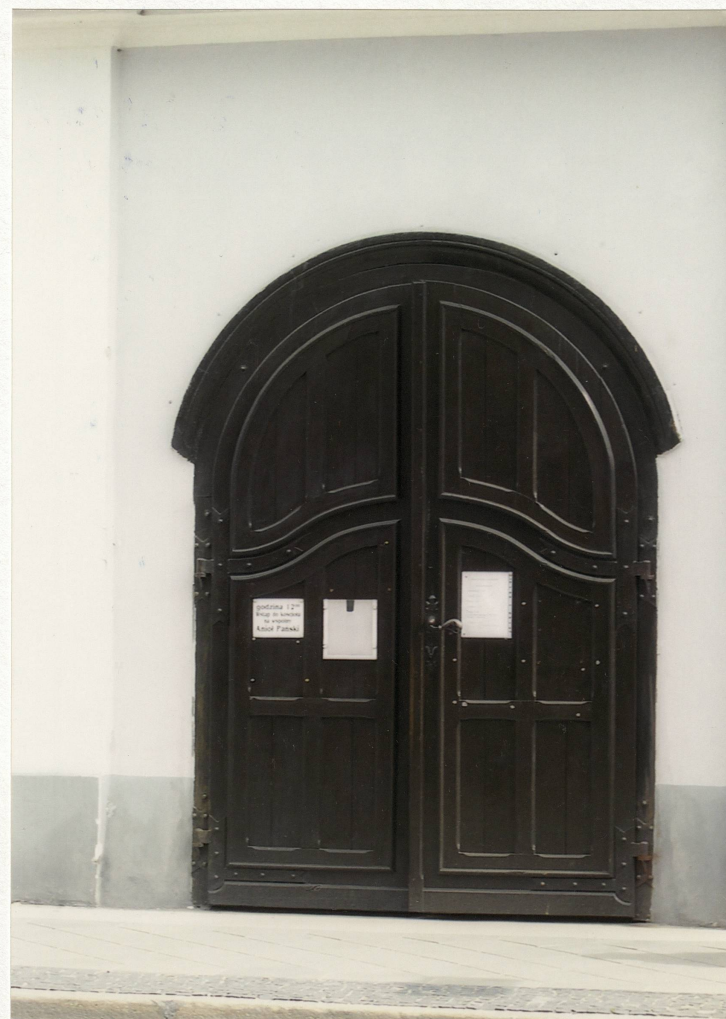
12

12. główne drzwi wejściowe do kościoła w elewacji południowej
13. brama przy prezbiterium kościoła widok od strony ulicy Kołłątaja
14. brama przy prezbiterium kościoła widok od strony wschodniej, od wewnętrznej drogi klasztornej

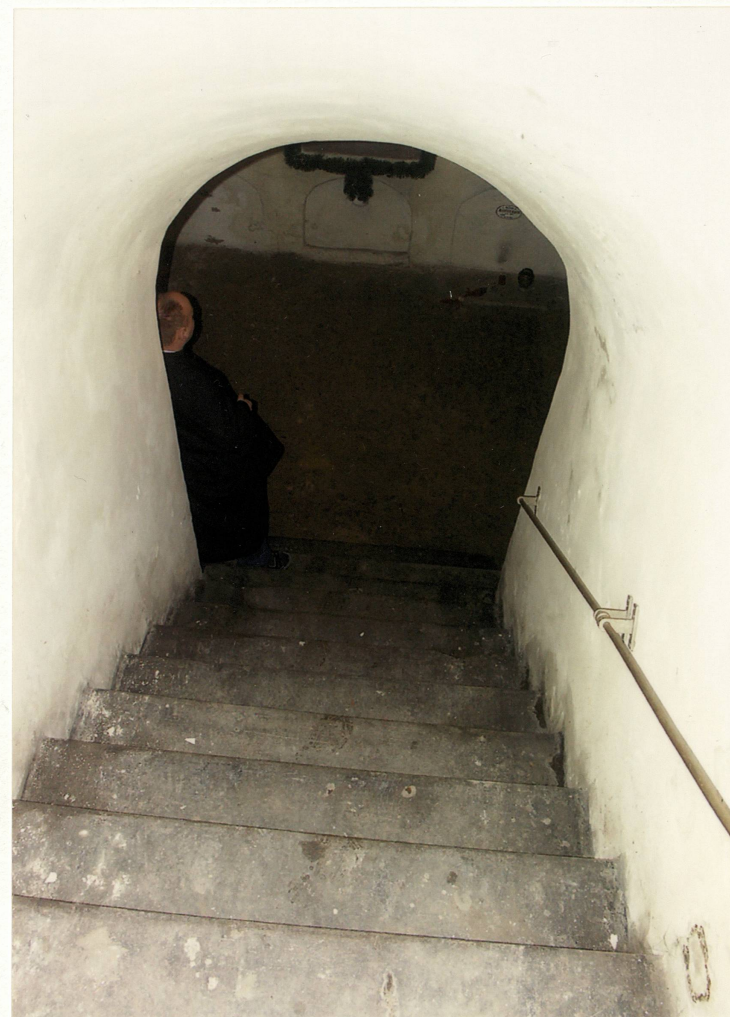
16

15. przybudówka mieszcząca zakrystię, widok od strony północno wschodniej
16. schody do krypty pod prezbiterium
17. wnętrze krypty
18. ossarium po stronie zachodniej krypty

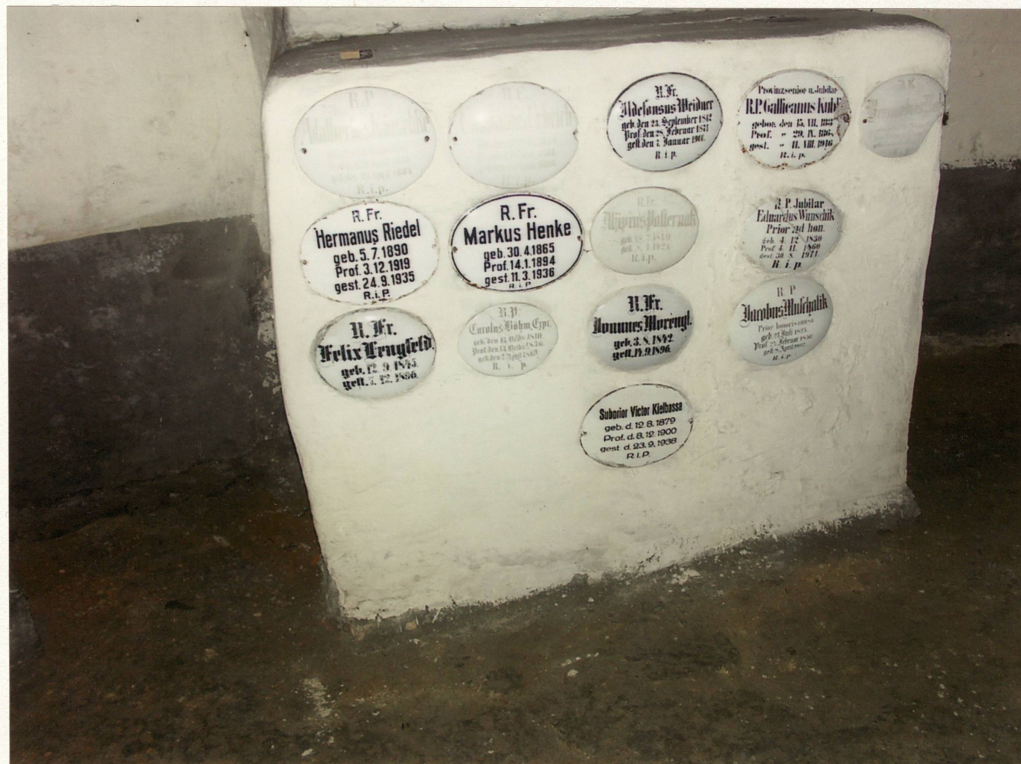
19

19. ossarium po stronie wschodniej krypty
20. otwór wentylacyjny w krypcie
21. prezbiterium kościoła, widok z chóru
22. prezbiterium
23. prezbiterium
24. chór

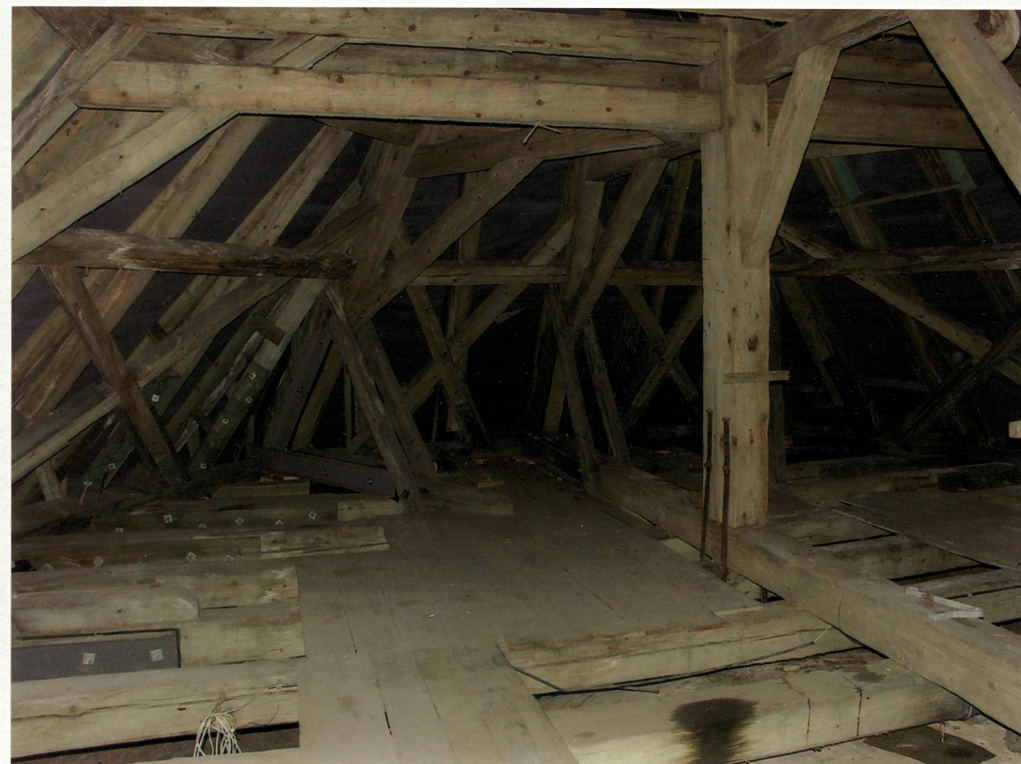
44

43. zakrystia
44. wieżba dachowa nad prezbiterium
45. wieżba dachowa nad nawą
46. widok wiażara wieżby
47. wieżba dachowa , widok z prezbiterium w kierunku chóru

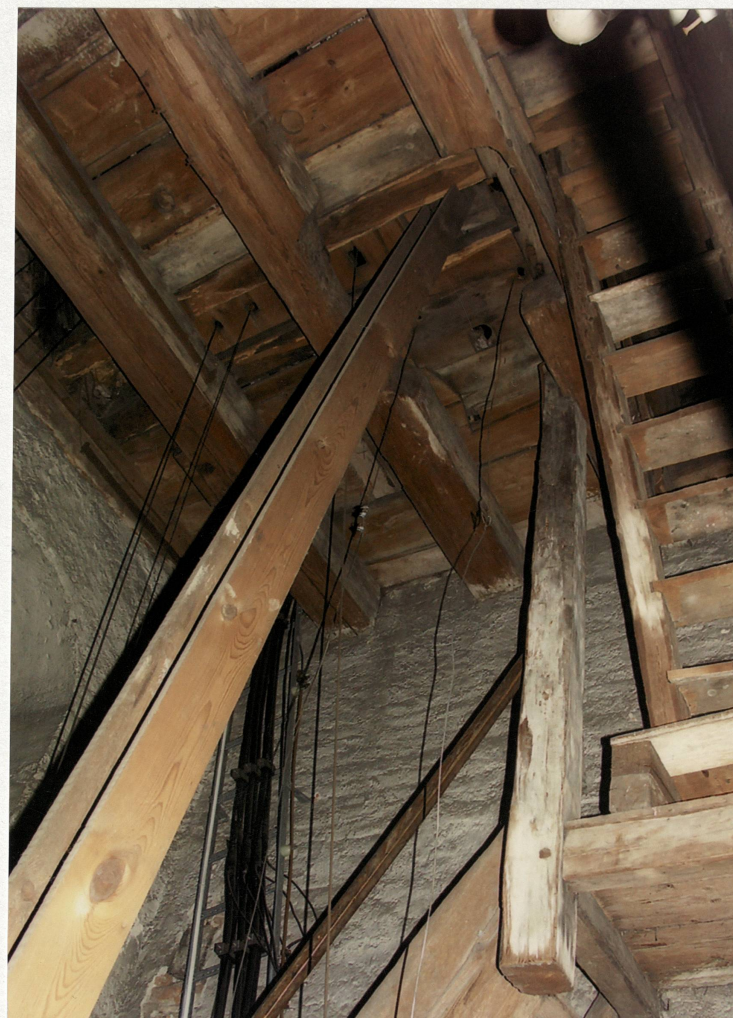
48

48. wnętrze wieży
