KOŚCIÓŁ FILIALNY pw. ŚW. JANA CHRZCICIELA

XV/XVI w.; 1719 r (wieża);
1833; przeł. XIX/XX w

RYCHNÓW

KOŚCIÓŁ FIL. pw. ŚW. JANA CHRZCICIELA

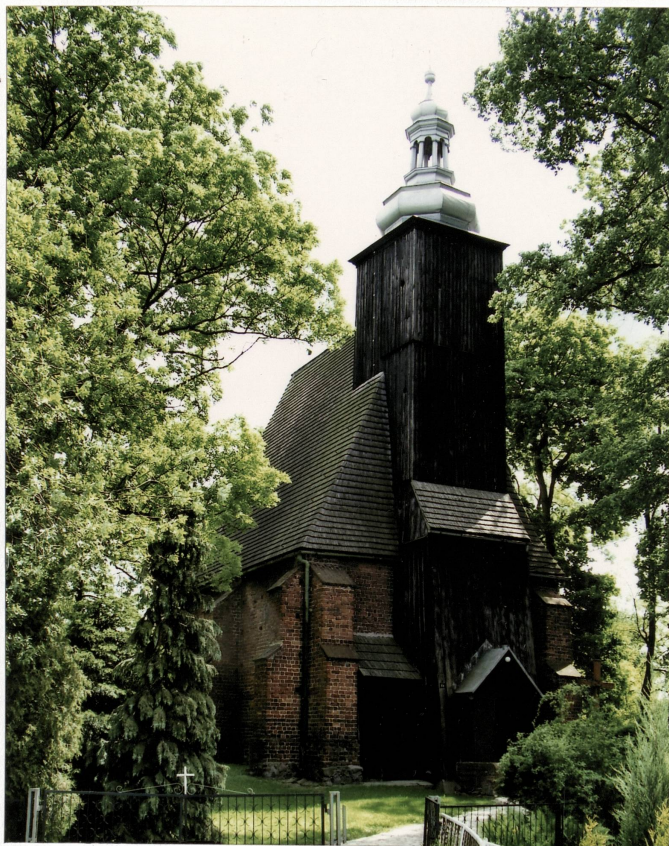
Elewacja zach. – fasada — 3-częściowa, jednoosiowa, na kamiennej podmurówce w części pn. i ceglanym cokole w części pd.; ujęta w narożne 2-uskokowe przypory; rozczłonkowana drewnianą wieżą, przesuniętą nieco od osi środkowej ku pn.; na osi środkowej wieży otwór głównego wejścia kościelnego, poprzedzony krótkim biegiem schodowym i osłonięty 2-spadowym daszkiem, z ażurowym ozdobnym szczytem; między wieżą i pn. przyporą fasady jednokond. drewniana, jednoosiowa przybudówka gosp.

1. Widok kościoła od pn.-wsch.
2. Wsch. fragment elewacji pn.
3. Zach. fragment elewacji pn.
4. Widok kościoła od pn.-zach. – fasada.
5. Widok kościoła od pd.-wsch.
6. Fragment elewacji pd.
7. Szczyt wsch.
8. Hełm wieży.
9. Wejście główne.
10. Wejście kruchty bocznej.
11. Przybudówka gosp. fasady.
12. Okno zach. elewacji pd. nawy.
13. Okno wsch. prezbiterium.
14. Okno pd. prezbiterium.
15. Okno zakrystii.
16. Wnętrze kościoła, widok ku prezbiterium.
17. Wnętrze kościoła, widok ku emporze muzycznej.
18. Strop prezbiterium.
19. Strop nawy.
20. Sklepienie zakrystii.
21. Strop kruchty zach.
22. Empora muzyczna.
23. Fragment konstrukcji empory.
24. Schody na emporę.
25. Schody w wieży.
26. Przejście między nawą i kruchtą zach.
27. Drzwi kruchty bocznej.
28. Drzwi zakrystii.
29. Wnętrze wieży.
30. Fragment więzby dachowej nawy.
31. Wieżba dachowa – szczegół konstrukcyjny.

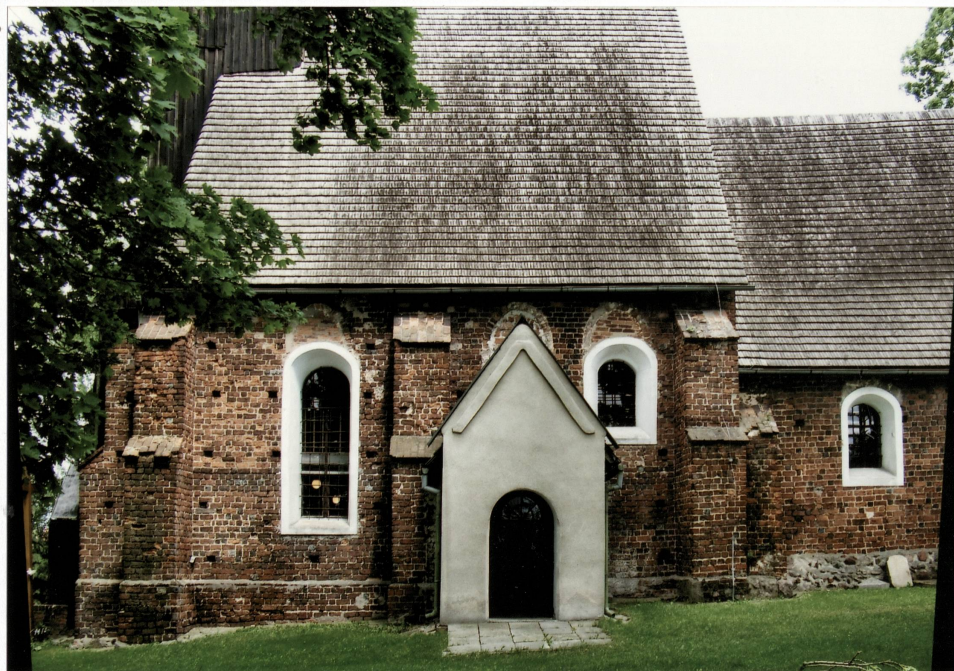
6.

Elewacja pd. — 2-częściowa; na występującym cokole ceglanym o zróżnicowanej wysokości w części zach. i kamiennej podmurówce w części wsch.; w partii nawy 3-osiowa, rozczłonkowana zróżnicowanymi otworami okiennymi w opaskowych tynkowych obramieniach, 2-uskokowymi masywnymi przyporami i przesuniętą ku wsch., tynkowaną przybudówką kruchty z tynkowym pasem akcentującym kształt szczytu; nad otworami okiennymi ślady dawnych zamknięć ostrołukowych, nad kalenicą kruchty ślad zamurowanego otworu okiennego; elewacja prezbiterium 2-osiowa, flankowana niższymi przyporami: prostą zach. i ukośną narożną wsch.;

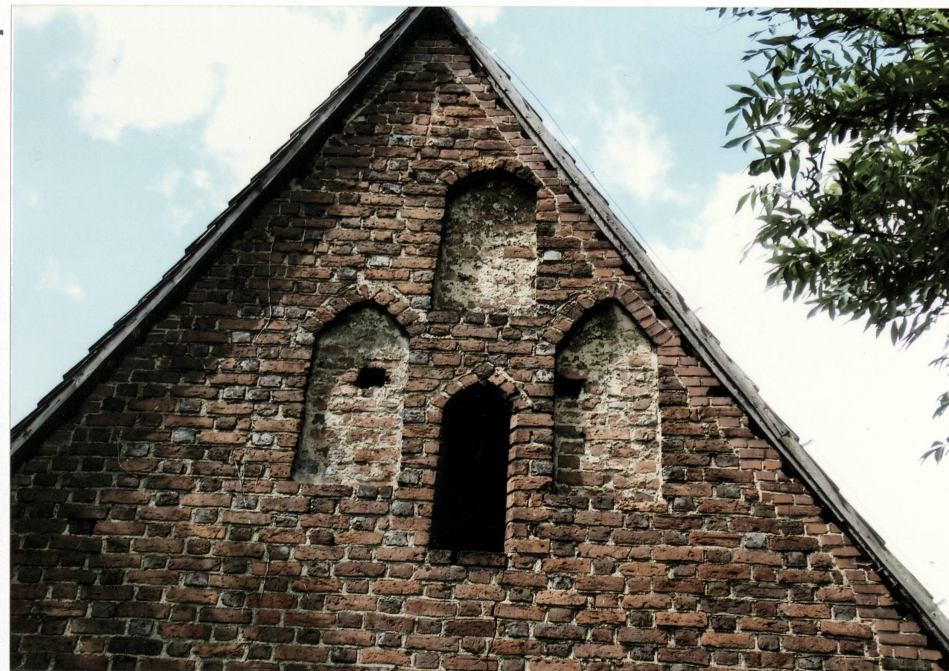
7.

odcinkowo; w nim 2-skrzydłowe drewniane współczesne okno krosnowe. Nad wszystkimi otworami okiennymi zachowane ślady zamurowanych pierwotnych ostrołukowych zamknięć. W szczyście prezbiterium zachowany, obecnie asymetryczny, układ trzech blend i jednego otworu okiennego strychu, o ostrołukowych zamknięciach.

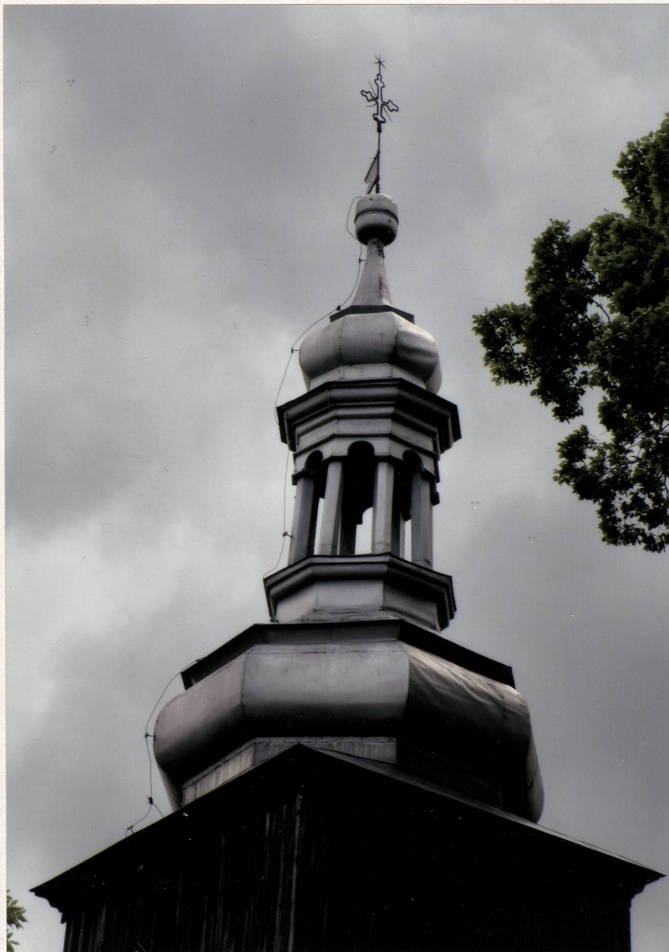
8.

Pokrycie dachowe. Dachy wszystkich części kościoła kryte gontem; na wieży barokowy hełm z pokryciem z blachy cynkowej, podobnie jak daszek osłaniający wejście główne.

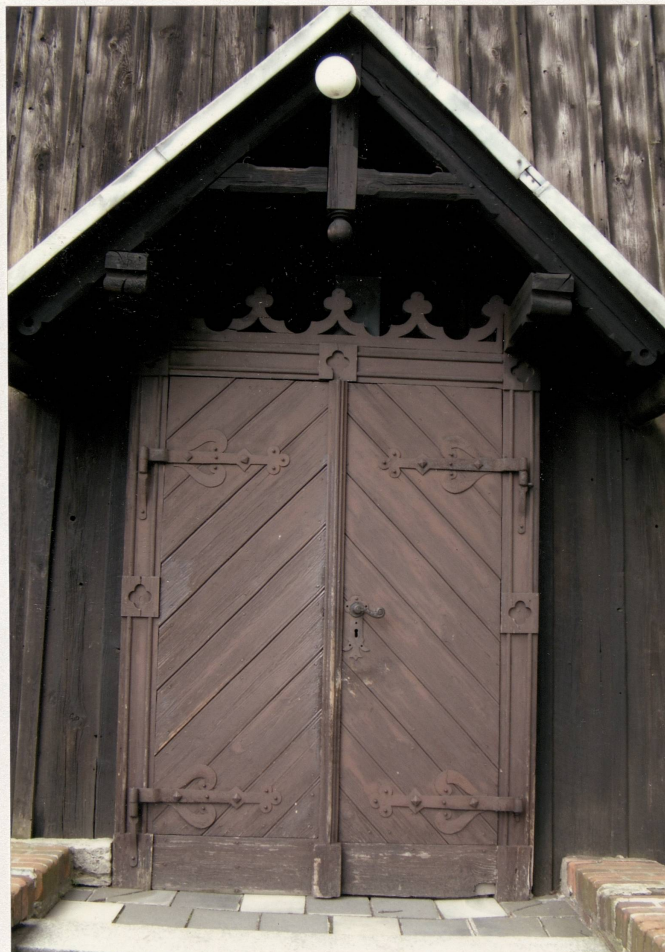
9.

Otwory drzwiowe zewnętrzne. Główne wejście kościelne usytuowane na osi środkowej fasady; prostokątny otwór wypełniają 2-skrzydłowe, XIX-wiecz. drzwi ramowo-płycinowe, od zewnątrz opierane ukośnie ułożonymi deskami – słupek profilowany, dekoracyjne ażurowe zwieńczenie z motywem trójliści, ozdobne okucia zawiasowe. Kruchta boczna z prostokątnym, zamkniętym pełnołukowo otworem, w którym jednoskrzydłowe drzwi ramowo-płycinowe, opierane ukośnie deskami, w zamknięciu skrzydła drzwiowego półkoliste przeźrocze, dzielone szczeblinami.

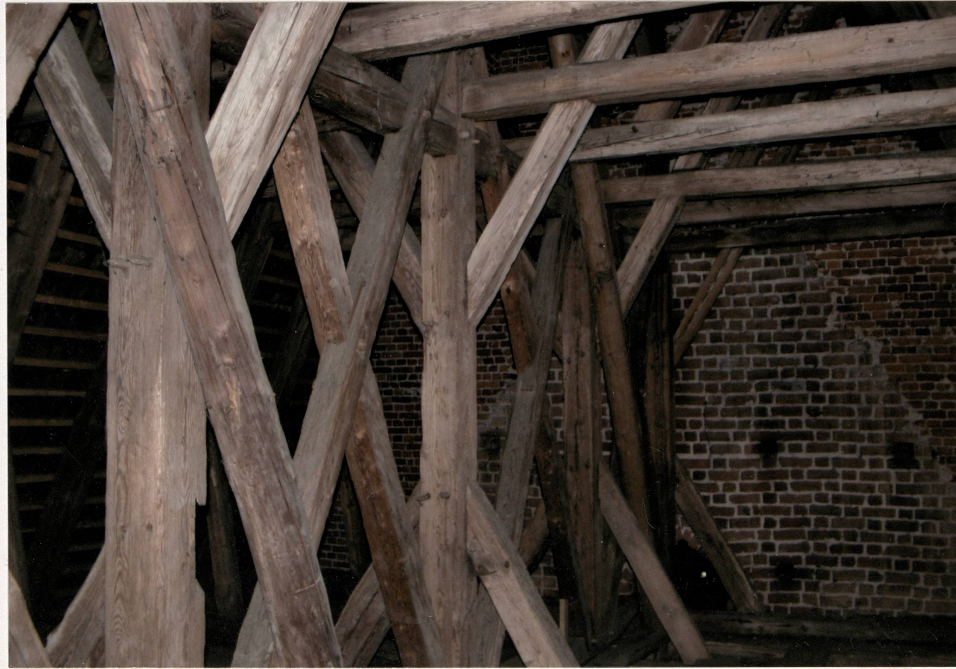
30.

Wieżba dachowa. Wieżba drewniana konstrukcji storczykowej z drewnianym kołkowaniem; storczyki podwieszone do krokwi za pomocą systemu dwóch kondygnacji jętek i zastrzałów; konstrukcja usztywniona wzdłużną 2-kondygnacyjną kratownicą z zastrzałów układających się w formę krzyży św. Andrzeja oraz małymi zastrzałami w płaszczyźnie wieżarów.
