OŚRODEK DOKUMENTACJI
ZABYTKÓW W WARSZAWIE
Karta Ewidencyjna Zabytków
Architektury i Budownictwa

PAŁAC

1781 r., 1906-7 r.

RYCHNÓW

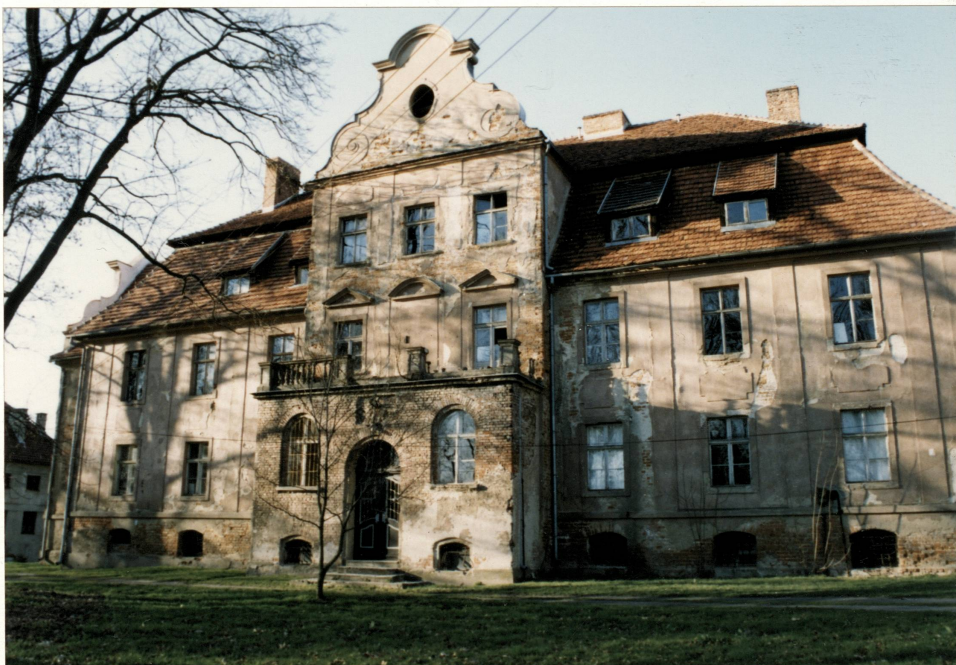
1. Fasada, elewacja południowa
2. ryzalit fasady wraz z portykiem z wejściem głównym
3. boczne wejście do portyku (od strony zachodniej)
4. główne wejście do pałacu, neobarokowa stolarka drzwi, ozdobna krata nadświetla

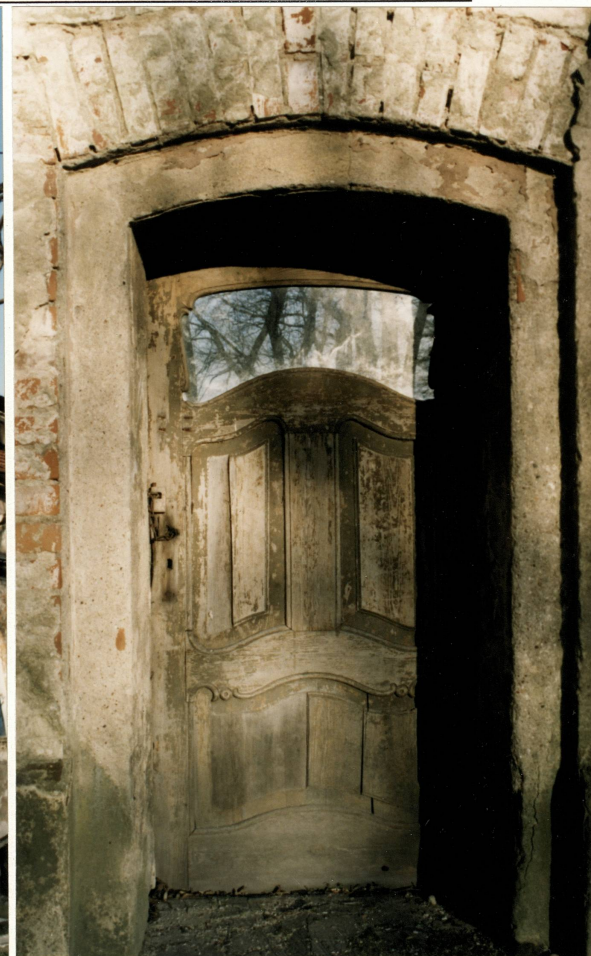
3.

Od strony zachodniej w portyku boczne wejście, zamknięte łukiem odcinkowym, w którym drzwi jednoskrzydłowe ozdobne, neobarokowe ; z dekoracyjnymi płycinami ukształtowanymi faliście oraz ze szklanym nadświetlem. Ryzalit nad tarasem portyku o bogatej artykulacji ; dzielony lizenami , z oknami piętra w prostych opaskach ; okna zwieńczone wydatnymi naczółkami ; półowalnym w centrum i flankującymi trójkątnymi. Nad oknami II piętra ujętymi w opaski – tynkowe lustra w kształcie leżących prostokątów z zaokrąglonymi narożnikami. Ryzalit zwieńczony szczytem trójkątnym, wydzielonym profilowanym uskokowo gzymsem ; szczyt ujęty w spływy łamanych wolut – w centrum owalny okulus, całość zwieńczona nadwieszonym półkolistym gzymsem. Korpus pałacu : cokół, piwniczne okna kwadratowe zamknięte odcinkowo, z kratami. Nad oknami prosty gzyms, na którym spoczywają dzielące wertykalnie fasadę lizeny w wielkim porządku, wydzielające po trzy osie okienne w każdym skrzydle. W narożach korpusu lizeny zdwojone. Okna parteru i piętra w prostych opaskach, nad parterem tynkowe lustra w kształcie leżących prostokątów z wyciętymi narożnikami. W połaci dachowej korpusu pary lukarn z okienkami w kształcie prostokątów leżących, nakrytych pulpitowymi daszkami.

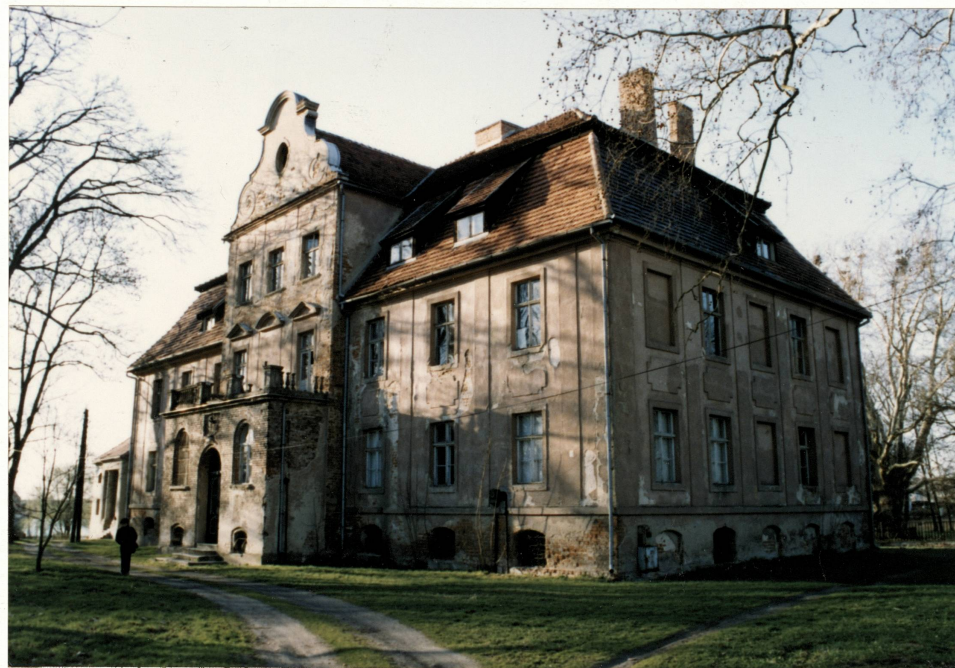
5. widok od strony południowej – narożnik pałacu
6. elewacja wschodnia
7. widok naroża pałacu – elewacje wschodnia i północna, ogrodowa
8. północna elewacja pałacu

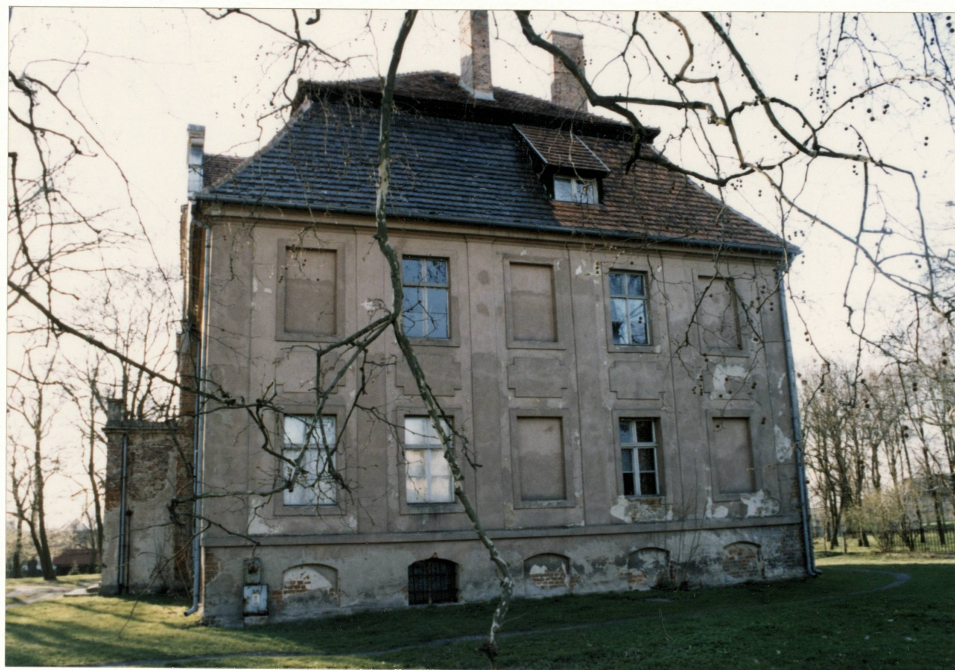
6.

Elewacja wschodnia korpusu : na niskim cokole, 5 – osiowa, o regularnej kompozycji. W partii cokołowej okna piwniczne zamknięte odcinkowo, z kratami, większość zamurowana. Ponad gzymsem kordonowym symetryczna artykulacja pionowa - elewacja dzielona równym rytmem lizen w wielkim porządku, między którymi osie okienne ; w osiach środkowej oraz północnej blendy. Także na piętrze w osi południowej blenda. Okna i blendy ujęte w proste szerokie opaski tynkowe ; pomiędzy kondygnacjami tynkowe dekoracyjne lustra z wyciętymi narożnikami. W połaci dachowej lukarna o kształcie jak w fasadzie, przesunięta względem osi ku północy.

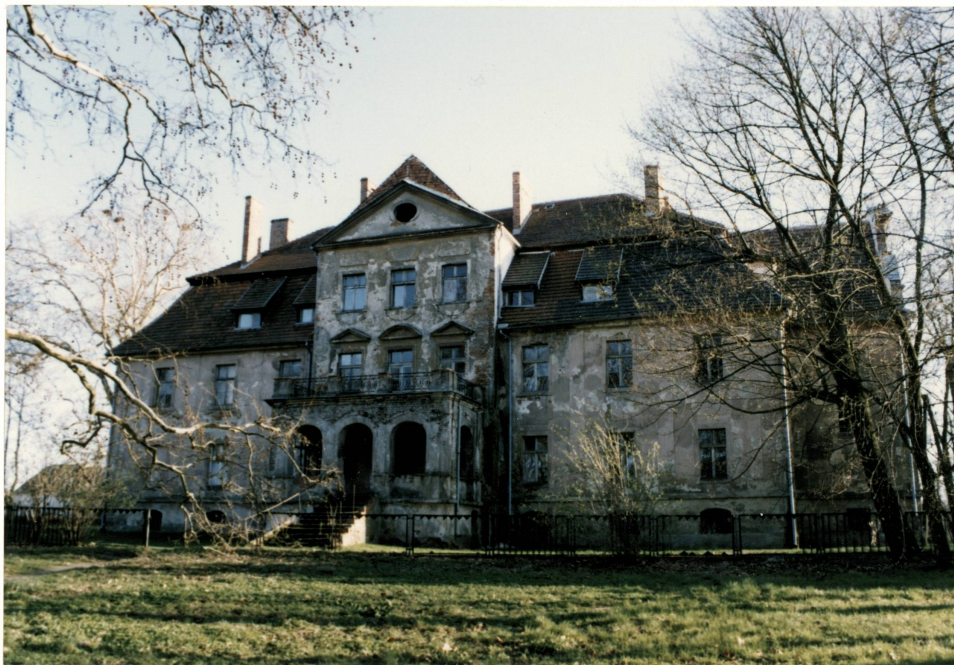
8.

Elewacja północna korpusu (ogrodowa) : 9-osiowa , o kompozycji regularnej , o układzie analogicznym do fasady południowej ; główna oś fasady akcentowana 3-osiowym silnie wyładowanym portykiem i niewydatnym centralnym ryzalitem zwieńczonym trójkątnym frontonem. Portyk i ryzalit o odmiennej niż korpus dekoracji i detalu architektonicznym. Wejście od strony ogrodu zlokalizowane w portyku ; prowadzą do niego wysokie jednobiegowe schody kamienne w dolnej partii nieznacznie wachlarzowo rozszerzone. Otwór wejściowy prostokątny z łukiem koszowym ; wypełniony przez neobarokowe drzwi dwuskrzydłowe, płycinowe ze szklanym nadświetlem. Płyciny dekoracyjne z gzymsikami zakończonymi wolutami z rzeźbionymi zwisającymi festonami i ozdobnymi metalowymi wykładkami zamków i kołatkami. Ślepię ukształtowane w formę pary łamanych dośrodkowych wolut z muszlowym kluczem pośrodku. Portyk na wysokim cokole wydzielonym prostym wydatnym gzymsem ; jego ściana frontowa otwarta arkadami o łuku koszowym i dzielona pilastrami na cokołach, które podtrzymują profilowany uskokowy gzyms wieńczący. Ściany boczne artykułowane analogicznie (cokoły, pilastry), doświetlone dużymi oknami trójdzielnymi w otworach zamkniętych łukami koszowymi. W oknach tych zachowana dekoracyjna stolarka. W cokołowej partii portyku otwory wejściowe zamknięte odcinkowo, prowadzące do składziku. Portyk zwieńczony tarasem z ozdobną balustradą, złożoną z murowanych słupków łączonych ażurową kratą z prętów formowanych w koncentryczne, zachodzące na siebie elipsy. Ryzalit z dekoracją analogiczną do ryzalitu południowego, z niewielkimi modyfikacjami : opaski okienne bogaciej profilowane, pod oknami II piętra tynkowe fartuszki o spłaszczonych łukach nadwieszonych. Inaczej też ukształtowane zwieńczenie ryzalitu : w postaci trójkątnego frontonu o uskokowo profilowanych gzymsach, z okulusem w tympanonie w kształcie leżącej elipsy. Elewacje korpusu ukształtowane identycznie jak w elewacji południowej. Podobnie lukarny w połaci dachowej.

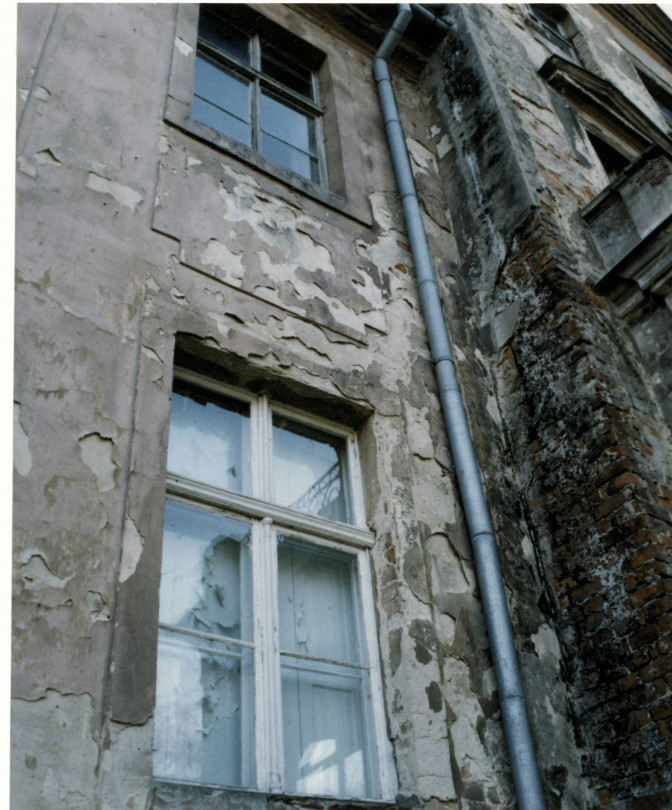
9. zbliżenie okien i złego stanu tynków w elewacji północnej
10. portyk i ryzalit północny, zbliżenie
11. drzwi w elewacji ogrodowej, neobarokowa stolarka

20. Najpilniejsze postulaty konserwatorskie			
<p>Pilnie i niezbędnie potrzebna koncepcja zagospodarowania i aktywizacji nieużytkowanego obecnie i niszczonego pałacu. Być może konieczna sprzedaż w inne ręce. Następnie :</p> <ul style="list-style-type: none"> ► Remont kapitalny - więźby dachowej, pokrycia, stropów drewnianych nad piętem; osuszenie piwnic i murów przyziemia, odgrzybienie budynku; ► remont wewnątrz - wymiana tynków, wymiana bądź renowacja stolarki okiennej, renowacja neobarokowej stolarki drzwiowej, drewnianych schodów z balustradami i boazerii, kolorystyka; ► remont elewacji, renowacja detalu architektonicznego

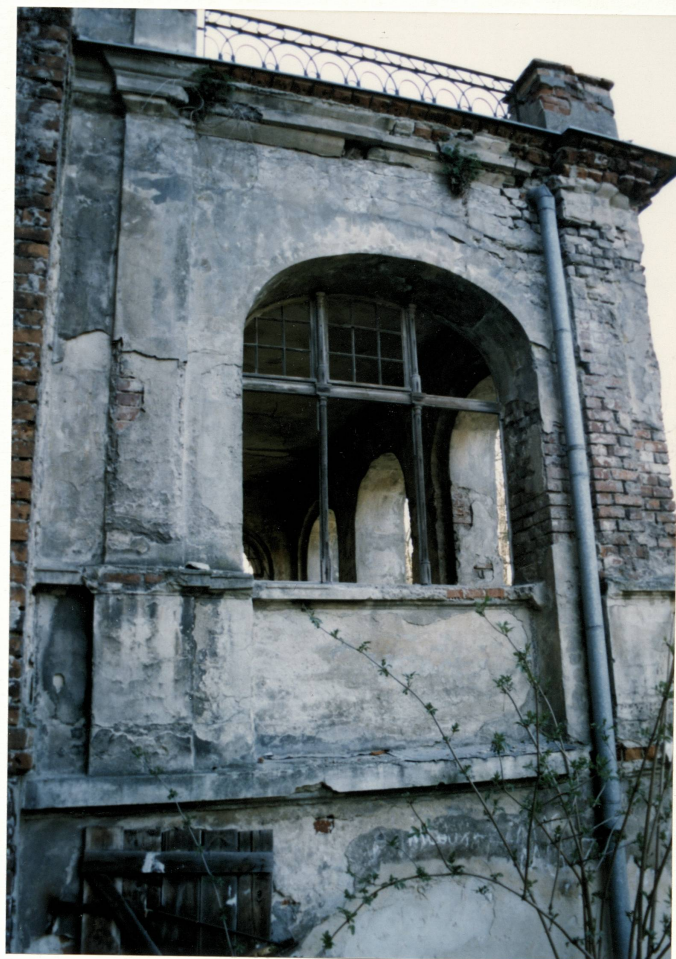
12. zachowana oryginalna stolarka okienna w bocznej elewacji portyku
13. część zachodnia elewacji ogrodowej
14. - // -
15. nowsza dobudówka od zachodu
16. całościowe ujęcie pałacu od strony fasady

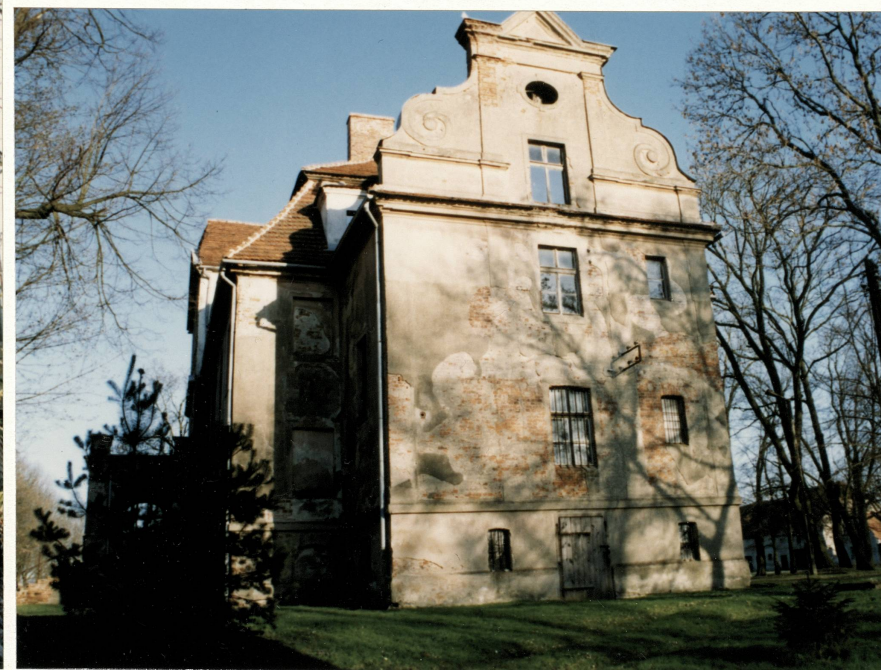
15.

Elewacja zachodnia : do korpusu dostawiona szeroka dwuosiowa przybudówka, mieszcząca klatkę schodową ; prócz niej widoczne dwie skrajne osie korpusu - złożone z blend w prostych szerokich opaskach. Zachodnia elewacja przybudówki na niskim cokole, nad którym wąskie okna piwniczne zamknięte odcinkowo i prostokątny otwór wejściowy do piwnic. Nad drzwiami gzyms kordonowy.

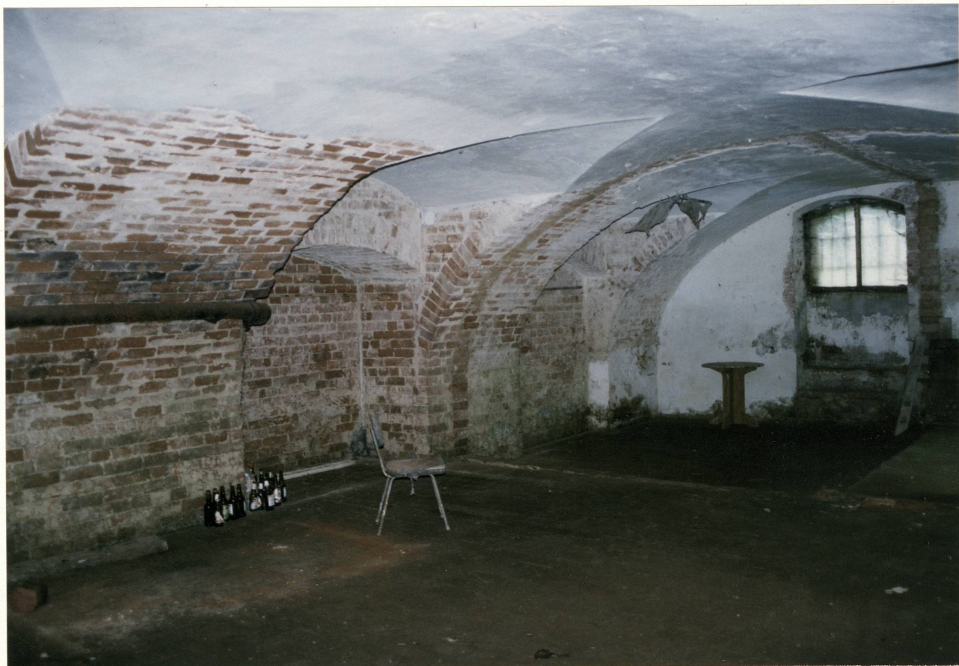
WNETRZA : układ piwnic – dwa trakty przedzielone korytarzem biegnącym na przestrzał budynku wzdłuż jego dłuższej osi. Pomieszczenia piwniczne sklepione, w nowszej części stropy Kleina, w pozostałych częściach sklepienia ceglane, głównie kolebki z lunetami. Korytarz sklepiony odcinkowo. Część piwnic wtórnie podzielonych. Na parter prowadzą zabiegowe schody ceglane z drewnianymi stopnicami. Drugie schody jednobiegowe prowadzą do południowego portyku.

17. piwnice pałacowe w części wschodniej
18. zejście do piwnic – schody
19. schody piwniczne – ujęcie od dołu
20. piwnica w części wschodniej – sklepienia kolebkowe z lunetami

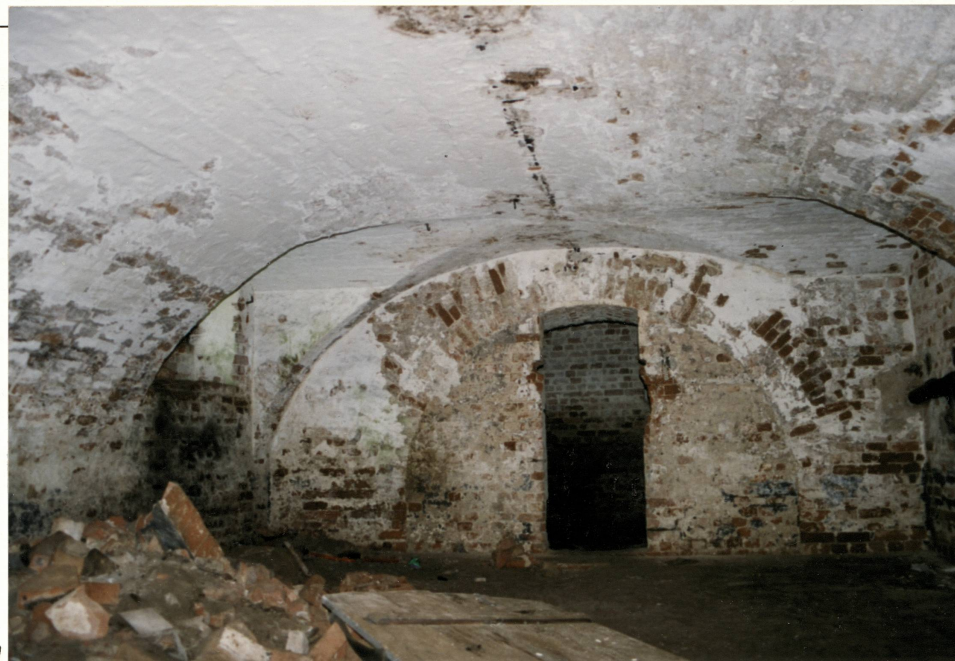
21. piwnice w części wschodniej – widok w stronę zachodnią
22. fragment sklepień piwnicznych
23. zbliżenia detalu sklepień piwnicznych
- 24-25 detale sklepień

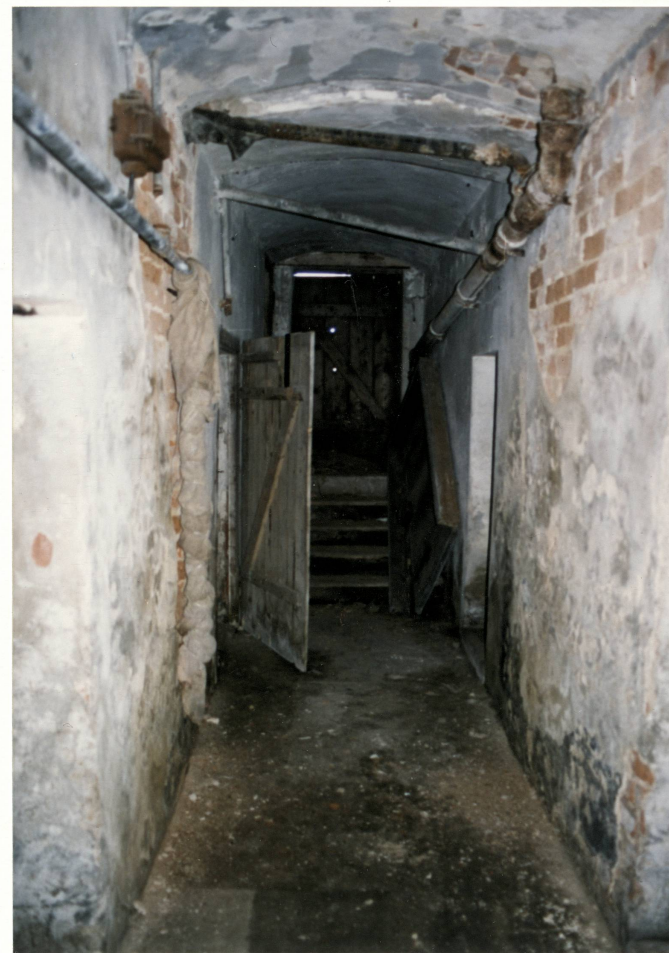
26. korytarz piwniczny
27. wyjście z piwnic do pomieszczeń w południowym portyku
28. przedsionek z ozdobnym oknem
29. parter, sala w części wschodniej – stolarka i sufit z dekorowaną faseta

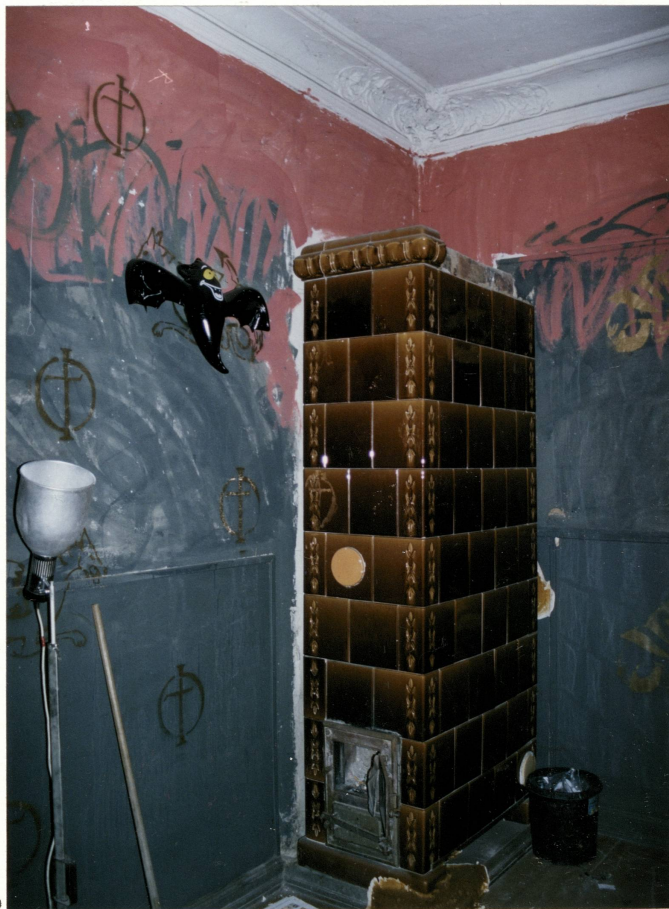
30. ta sama sala, piec kaflowy
31. zbliżenie fasety i dekoracji sztukatorskiej
32. parter, sala w części wschodniej – okna, okiennice
33. zbliżenie stolarki okiennej

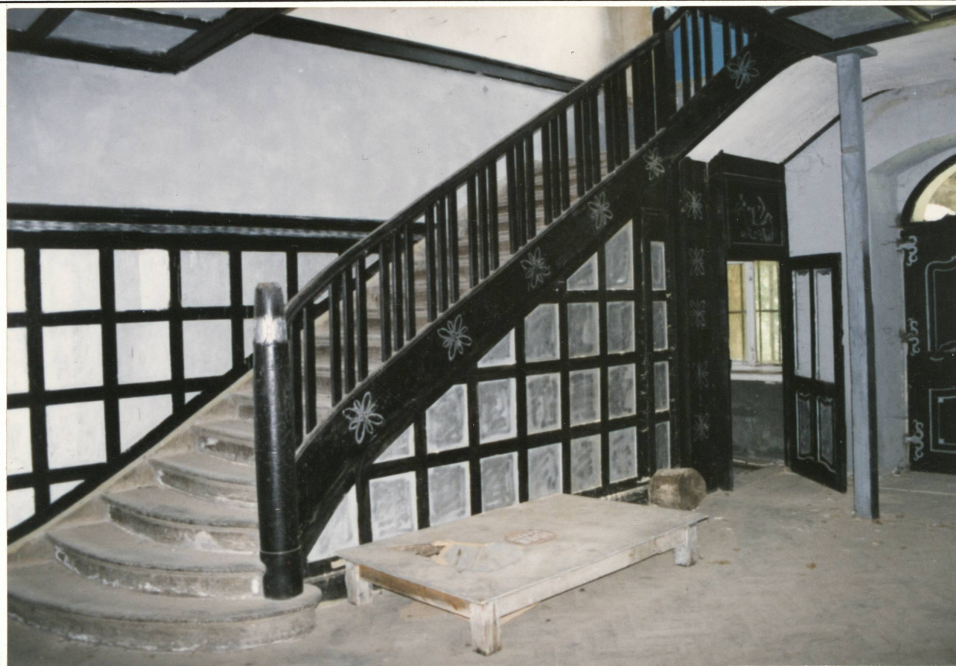
34. hall – klatka schodowa, ozdobne schody i boazerie
35. wnętrze hallu, stolarka neobarokowa drzwi do ogrodu
36. piętro, klatka schodowa
37. klatka schodowa, balustrada schodów, strop piętra

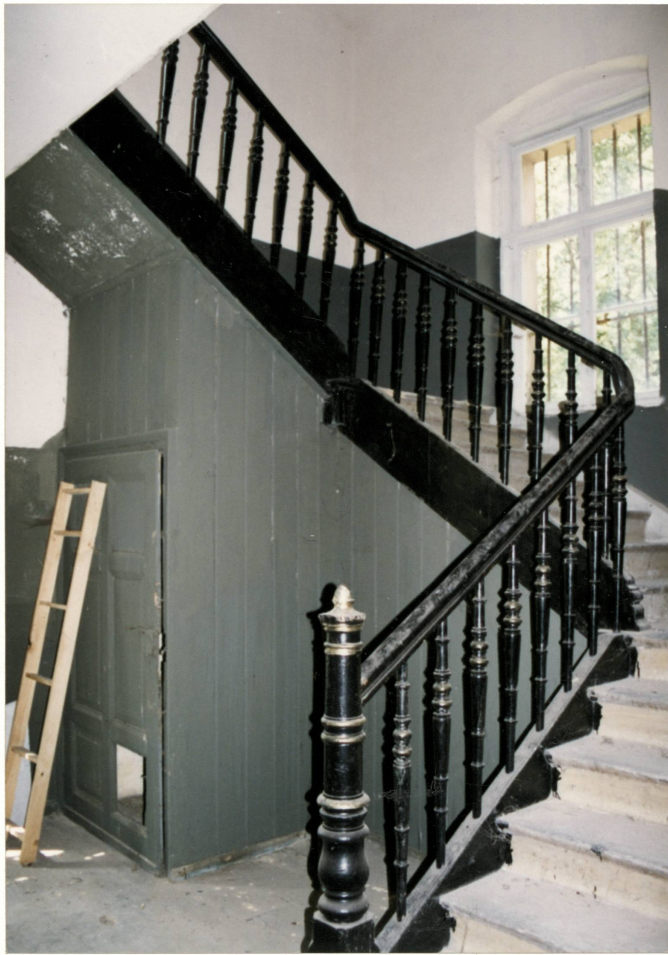
Klatka schodowa zachodnia, w nowszej przybudówce, ze schodami drewnianymi z balustradą z ozdobnie toczonymi słupkami i smukłymi toczonymi tralkami. Pod schodami płycinowe, jednoskrzydłowe drzwi do piwnicy. Drzwi korytarzy otwierające się na klatkę schodową, ozdobne, neobarokowe, dwuskrzydłowe z przeźroczami i nadświetlami.

38. boczna klatka schodowa w zachodniej dobudówce
39. fragment balustrady, stolarka drzwi na korytarz
40. fragment balustrady na najwyższej kondygnacji
41. piętro – pomieszczenia z ramowa dekoracją sufitu

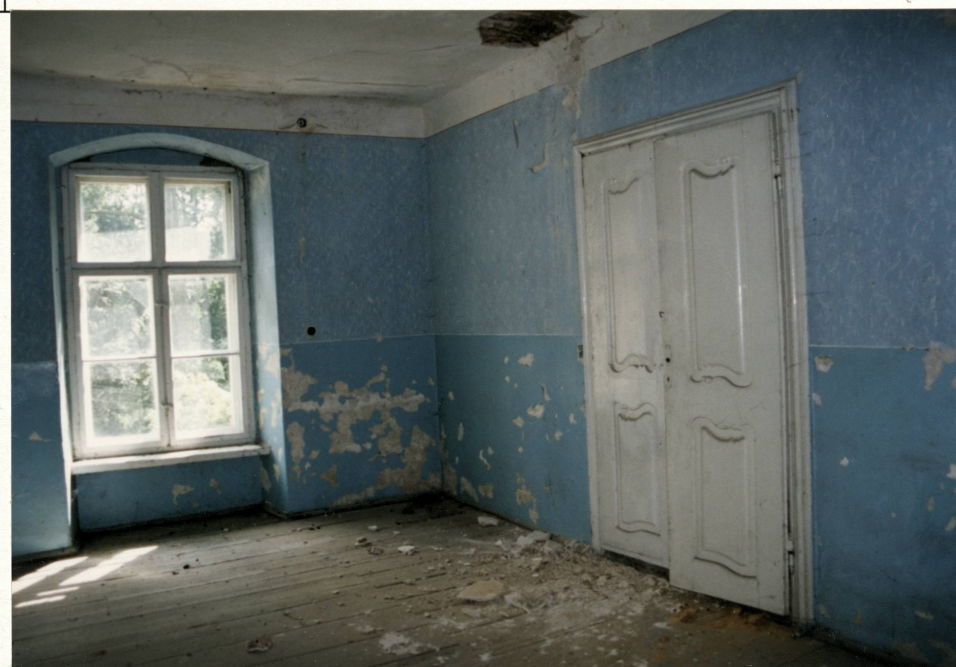
42. piętro – pomieszczenia z oryginalną stolarką
43. kondygnacja poddaszna – zniszczenia stropu i ścian
44. korytarz piętra pałacu
45. pomieszczenie piętra z dekoracją stropu

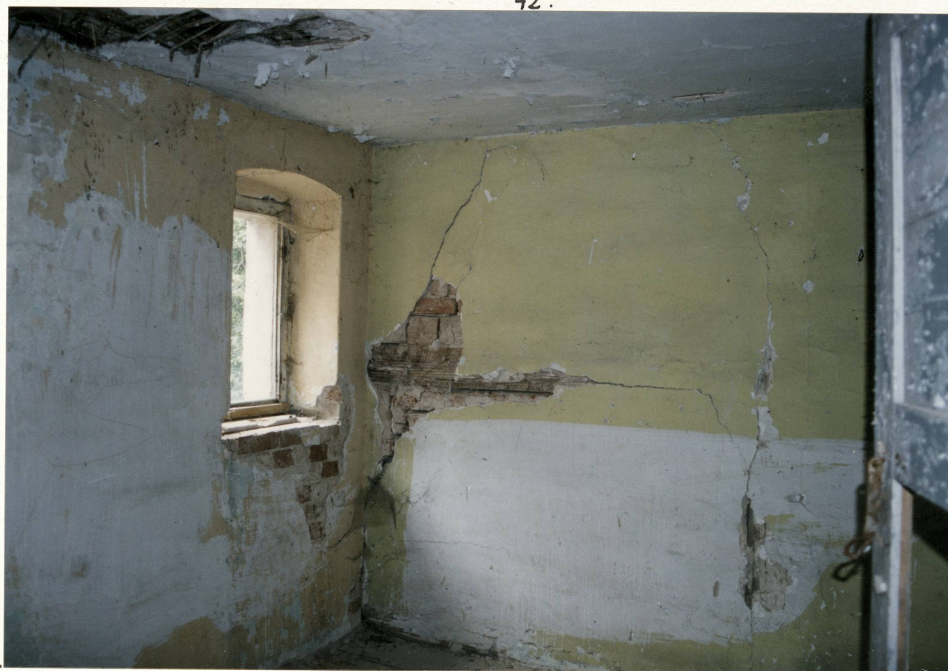
43.

Obecny właściciel zespołu skoncentrowany na remoncie i adaptacji klasycystycznego tzw. Starego Dworu, który zamieszkuje nie jest w stanie zainwestować w ratowanie pałacu, który co prawda jest doraźnie zabezpieczony, ale dewastacja i zniszczenia (zagrożenie konstrukcji więźby, zawilgocenie, zagrzybienie) postępują bardzo szybko. Konieczny program postępowania konserwatorskiego, być może poprzedzające badania architektoniczne i docelowy pilny remont kapitalny. Być może uzasadniona zmiana własności.

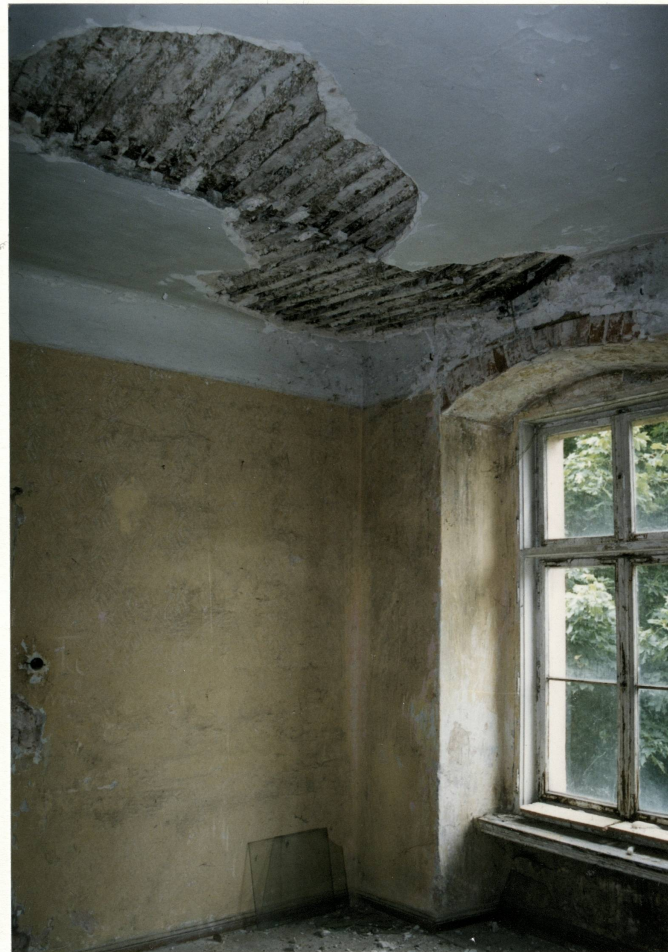
46. piętro, stan stropów
47. schody na strych
48. więźba dachowa w części środkowej pałacu
49. więźba dachu nad środkowym ryzalitem
- 50 - 53. elementy więźby mansardowego dachu pałacu
