OŚRODEK DOKUMENTACJI
ZABYTKÓW W WARSZAWIE
KARTA EWIDENCYJNA ZABYTKÓW
ARCHITEKTURY I BUDOWNICTWA

DWOJAK, ob. dom mieszkalny

TUŁOWICE

Tułowice, ul. Parkowa 9
49-130 Tułowice
nr hipoteczny

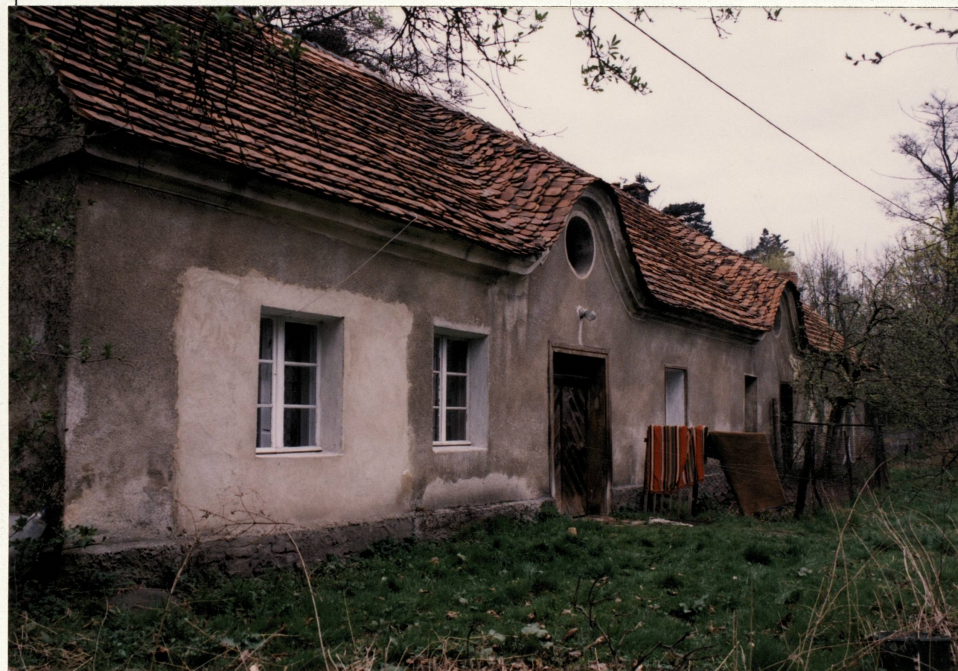
ELEWACJE – frontowa (południowo-wschodnia) – 8 – osiowa z dwoma drzwiami wejściowymi do mieszkań oraz jednym do części gospodarczej. Elewacja gładka jedynie pod okapem umieszczony gzyms. Nad drzwiami wejściowymi podniesiony dach w formie powieki, w którym umieszczone okulusy oświetlające znajdujące się w sieni drewniane schody na poddasze. Okulusy obecnie pozbawione stolarki. Na granicy części mieszkalnej i gospodarczej umieszczony rodzaj przypory – jeden ze słupków bramnych, bowiem właśnie w tym miejscu usytuowana była pierwotnie brama wjazdowa na teren młyna.

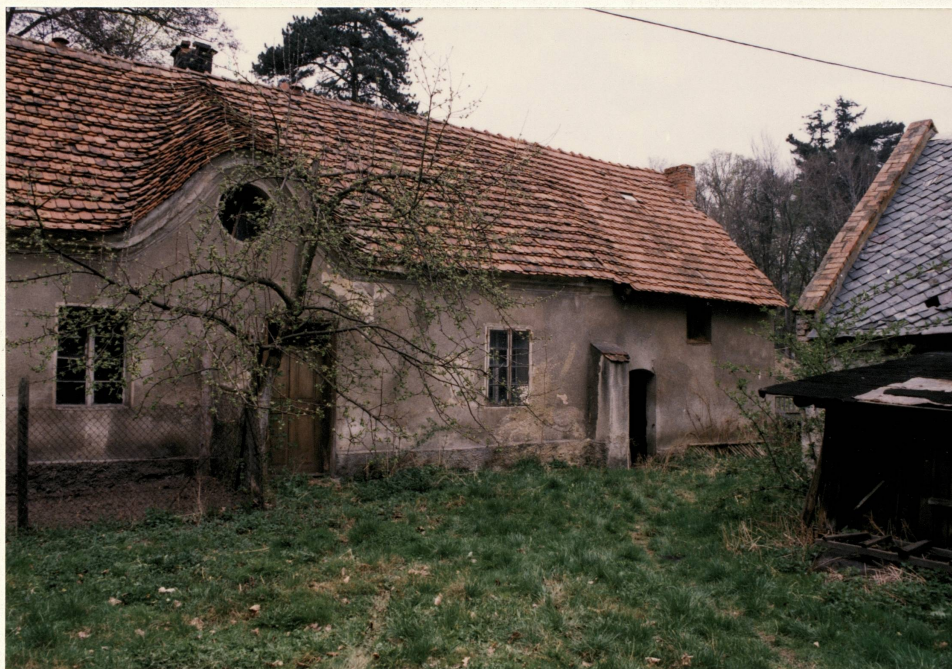
- 1.el. frontowa (południowo-wschodnia)
2. j. w. – część północna
- 3.el. południowo-zachodnia
- 4.widok z północy z boiska sportowego na obiekt „12”
- 5.el. frontowa – podniesienie dachu z okulusem
6. j. w. – drzwi wejściowe z ozdobnymi okuciami
- 7.wnętrze kuchni – kolebkowy strop w kuchni części południowej obiektu
8. j. w. – wewnętrzne okiennice
- 9.poddasze – widok okulusa i więźby dachowej
10. j. w. – więźba dachowa

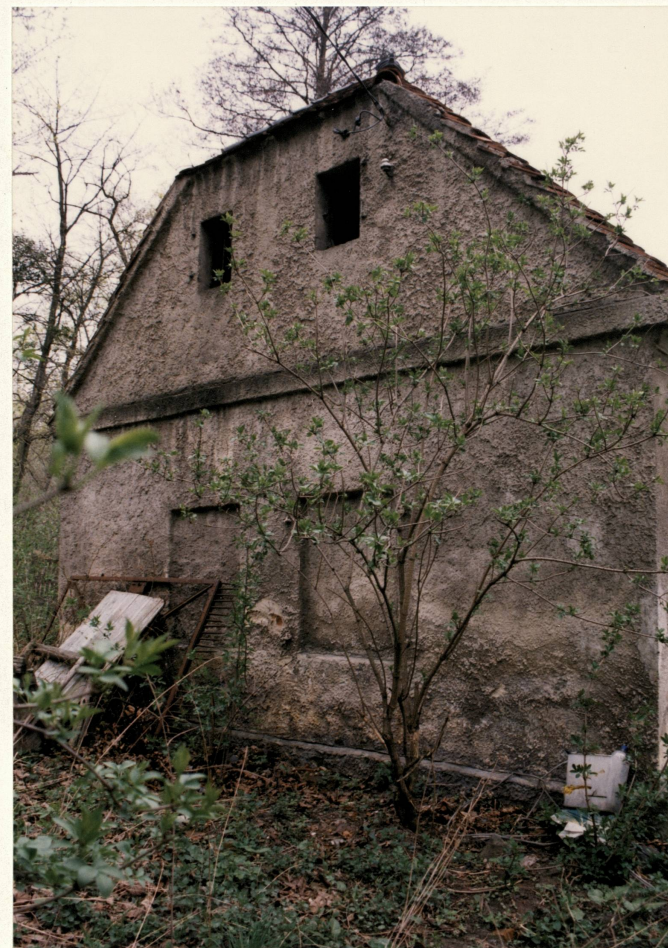
3.

Elewacja tylna – północno-zachodnia – 6 – osiowa, z dość symetrycznie rozmieszczonymi oknami, otynkowana na gładko, zwieńczona pod okapem gzymsem; el. szczytowa – południowo-zachodnia – pierwotnie dwu-osiowa obecnie w partii parteru z dwoma blendami okiennymi, w partii szczytu 2 otwory okienne na osiach, na wysokości dachu przedzielona płaskim szerokim gzymsem, podmurówka również otynkowana, połacie dachu zakończone naczółkiem; Druga elewacja szczytowa płaska i gładka z jednym niesymetrycznie umieszczonym na parterze oknem, dach bez naczółka.

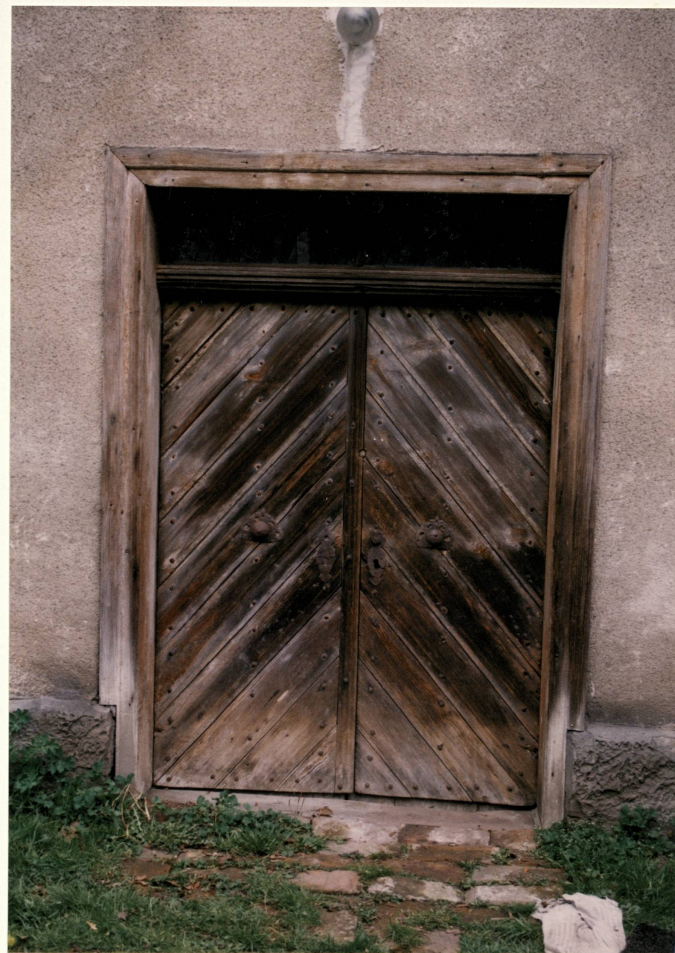
6.

- *drzwi* – zewnętrzne – dwuskrzydłowe z desek, szalowane w jodełkę z ozdobnymi okuciami z nadświetlem, w otworze prostopadłościennym, a także płycinowe jednoskrzydłowe z nadświetlem i jednoskrzydłowe deskowe przekryte łukiem odcinkowym; wewnętrzne – płycinowe, jednoskrzydłowe i nowe jednoskrzydłowe płytowe;

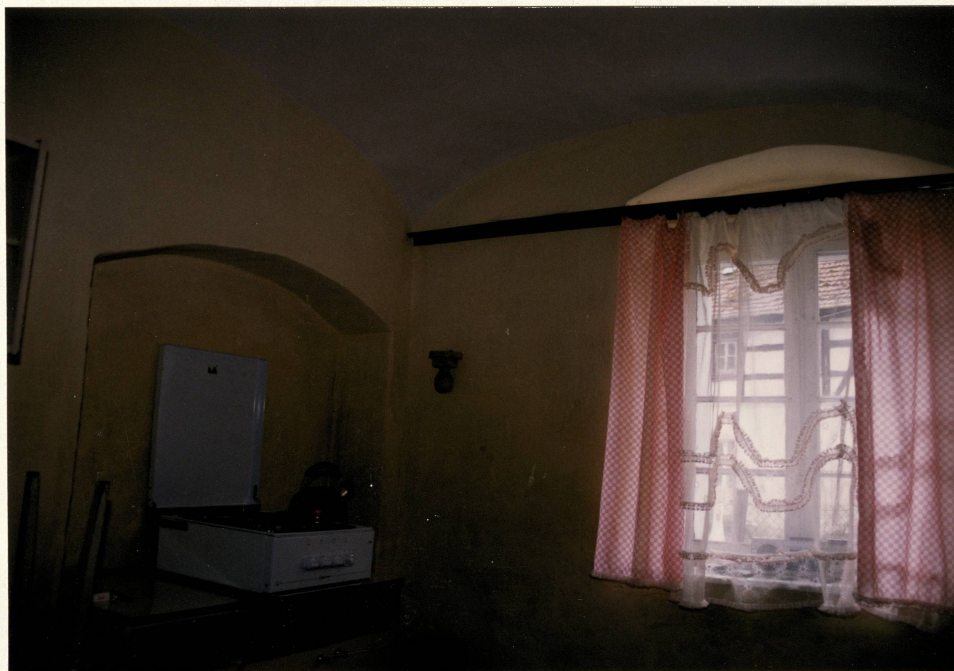
7.

- *ściany* – z cegły tynkowane na podmurówce ceglanej i kamiennej, wewnętrzne ceglane, otynkowane;
- *stropy* – ceramiczne ceglane kolebkowe i belkowe drewniane z podsufitką trzcinową;

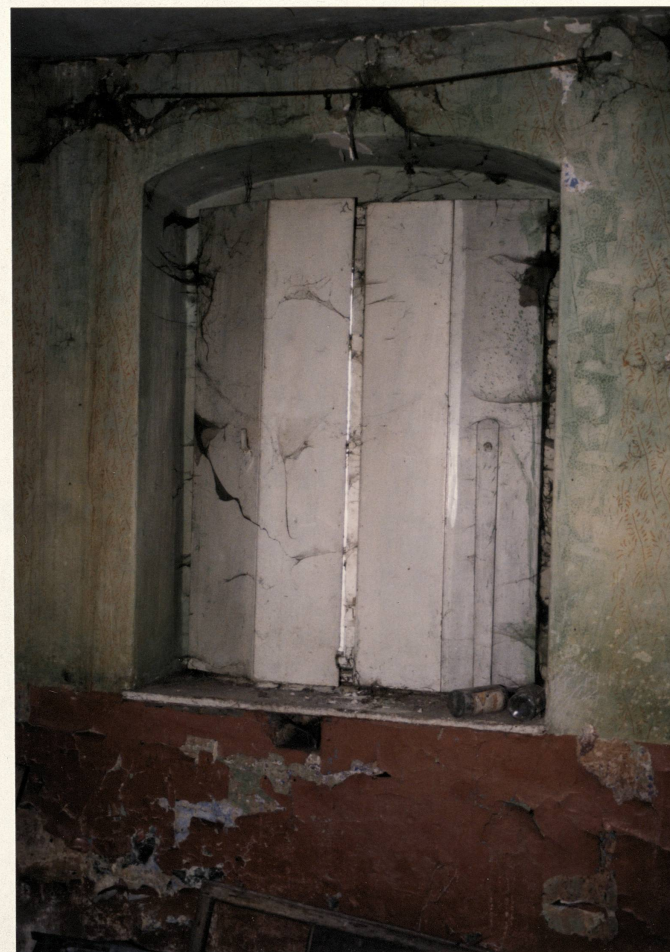
8.

- *wieżba dachowa* – krokwiowo-jętkowa na stolcu;
- *dach* – kryty dachówką ceramiczną karpiówką, podwójnie w koronkę;
- *okna* – drewniane dwuskrzydłowe, ościeżnicowe od wnętrza przekryte łukiem odcinkowym, na zewnątrz w otworze prostopadłościennym, o 8 polach, w części zachowane wewnętrzne proste okiennice z desek; metalowe wielopolowe, przekryte łukiem odcinkowym;
