1. Obiekt

S P I C H L E R Z

ok. 1820r.

W I Ę C M I E R Z Y C E

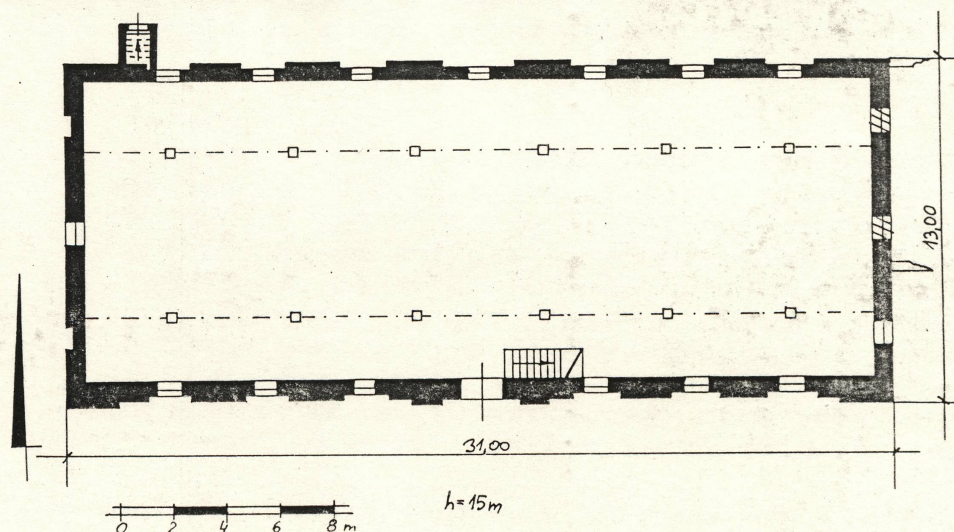
Spichlerz zbudowany ok. 1820r., do czasów obecnych pełni pierwotną funkcję. Zachowany bez większych przekształceń i utrzymywany w dobrym stanie technicznym. Stanowi dominantę architektoniczną w zespole folwarcznym.

Spichlerz oznaczony na planie sytuacyjnym "4" znajduje się w pn. ścianie podwórza folwarcznego, ustawiony elewacjami bocznymi na osi wsch.-zach., fasadą zwrócony do wnętrza podwórza a elewacją tylną ku domowi mieszkalnemu robotników folwarcznych i ku chlewikom przy tym domu. Do spichlerza od strony frontowej przylega piwnica ziemna "4a" mająca formę wzniesienia porośniętego trawą, ustawiona prostopadłe do spichlerza z wejściami usytuowanymi od strony zachodniej. Do elewacji szczytowej wschodniej przylega wtórnie dostawiony łącznik który zapełnił istniejącą wcześniej niewielką wolną przestrzeń pomiędzy spichlerzem a budynkiem dawnej kuźni i stolarni "3".

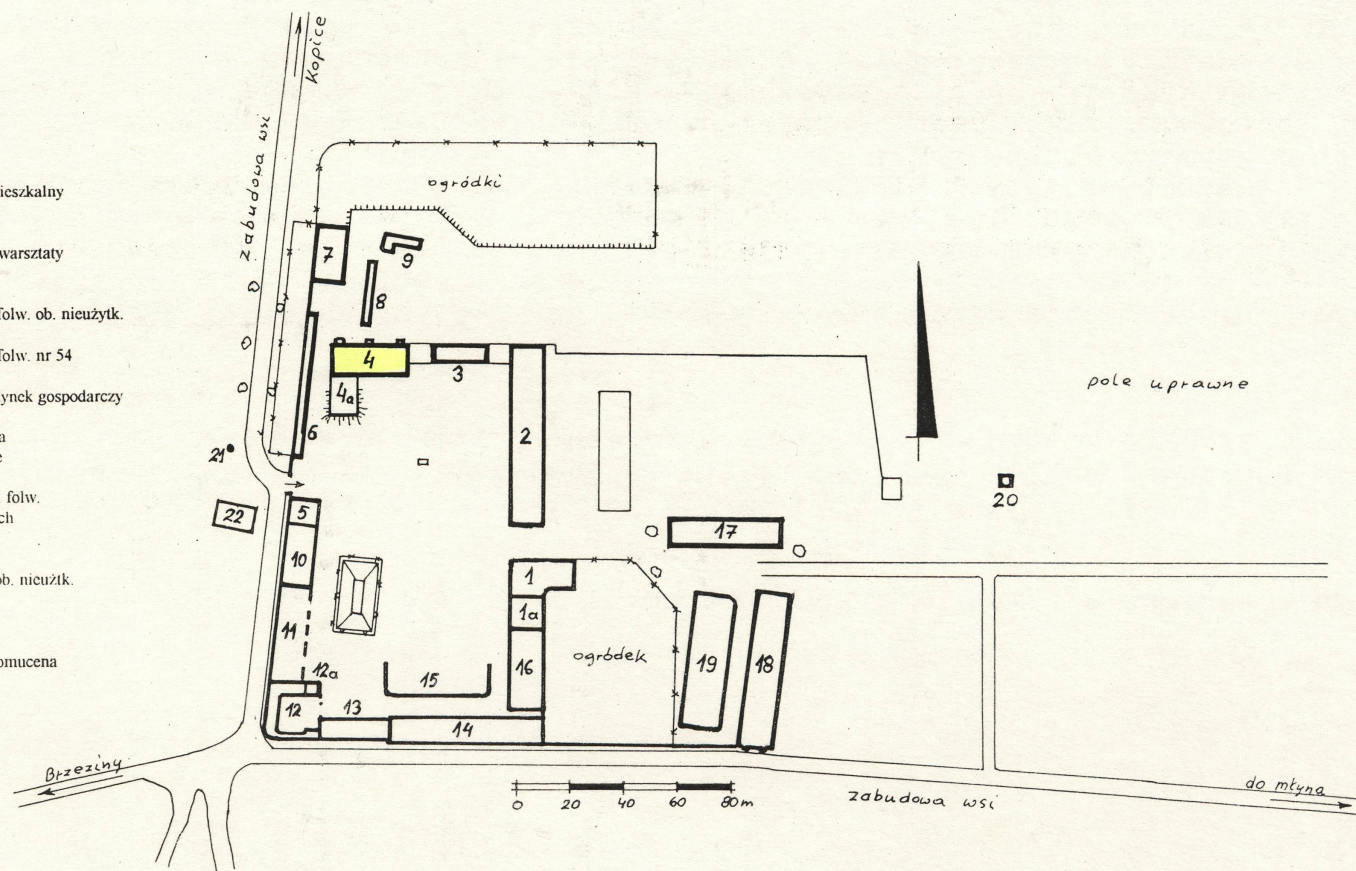
1. rzadcówka ob. dom mieszkalny
- 1a. biuro
2. stodoła
3. kuźnia i stolarnia ob. warsztaty
4. spichlerz
- 4a. piwnica
5. dom mieszkalny rob. folw. ob. nieużytk.
6. budynek gospodarczy
7. dom mieszkalny rob. folw. nr 54
8. budynek gospodarczy
9. piec chlebowy ob. budynek gospodarczy
10. stodoła
11. cielętnik (?) ob. ruina
12. budynki gospodarcze
- 12a. wc
13. dom mieszkalny rob. folw.
14. obora krów mlecznych
15. gnojownik
16. stajnia i wozownia
17. magazyn nawozów ob. nieużytk.
18. chlewnia ob. obora
19. gnojownik ob. silos
20. magazyn paliw
21. figura św. Jana Nepomucena
22. kościół

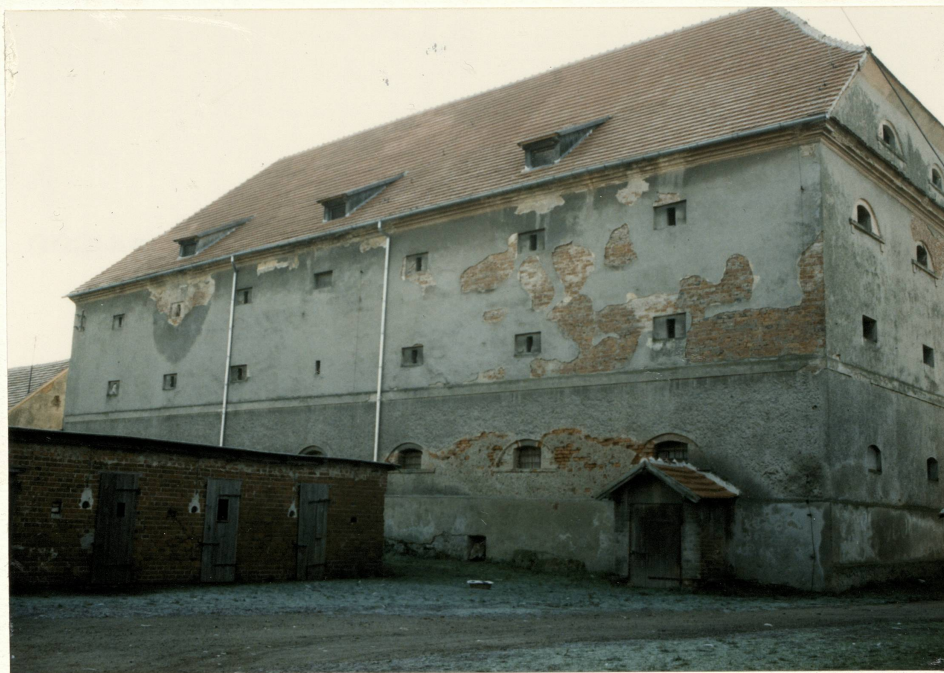
2

1. elewacja frontowa
2. elewacja tylna w widoku od zach.
3. elewacja tylna w widoku od wsch.
4. elewacja wsch.
5. elewacja zach.
6. drzwi w elewacji frontowej - widok od zewnątrz
7. j.w. - widok od wewnątrz
8. fragment el. frontowej
9. otwór okienny
10. zejście do piwnicy
11. piwnica - sklepienie kolebkowe
18. zdjęcie archiwalne

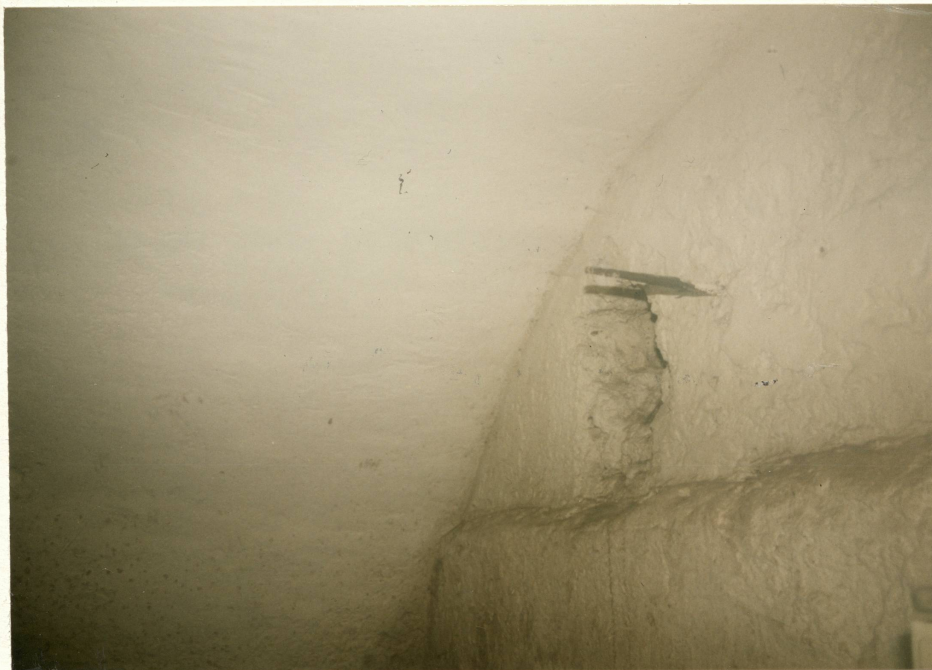
11

ściany - z cegły, otynkowane, na parterze ustawiona wtórnie ażurowa ścianka działowa z desek;
stropy - w piwnicach sklepienia kolebkowe, na poszczególnych kondygnacjach spichlerza stropy nagie belkowe na drewnianych podciągach i słupach z siodełkami;
więźba dachowa - jętkowa, przy czym jętki dodatkowo wsparte na dwóch drewnianych podciągach podpartych drewnianymi słupami z ozdobnie zacinanymi wspornikami zastępującymi tradycyjne mieczowanie, elementy więźby łączone drewnianymi tyblami a wsporniki przy słupach metalowymi śrubami;
dach - kryty dachówką ceramiczną karpiówką układaną podwójnie;
podłogi - w piwnicach podłóże gruntowe oraz posadzka ceglana, na wyższych kondygnacjach podłogi z desek;
okna - otwory okienne bez stolarki i oszklenia, zabezpieczone metalową kratą oraz - częściowo - także wewnętrznymi drewnianymi okiennicami;
drzwi - w elewacji frontowej 2-skrzydłowe z desek na trzech parach zawiasów pasowych, w elewacji tylnej 1-skrzydłowe z desek na zawiasach pasowych, wewnętrzne w piwnicach 1-skrzydłowe z desek na zawiasach pasowych;

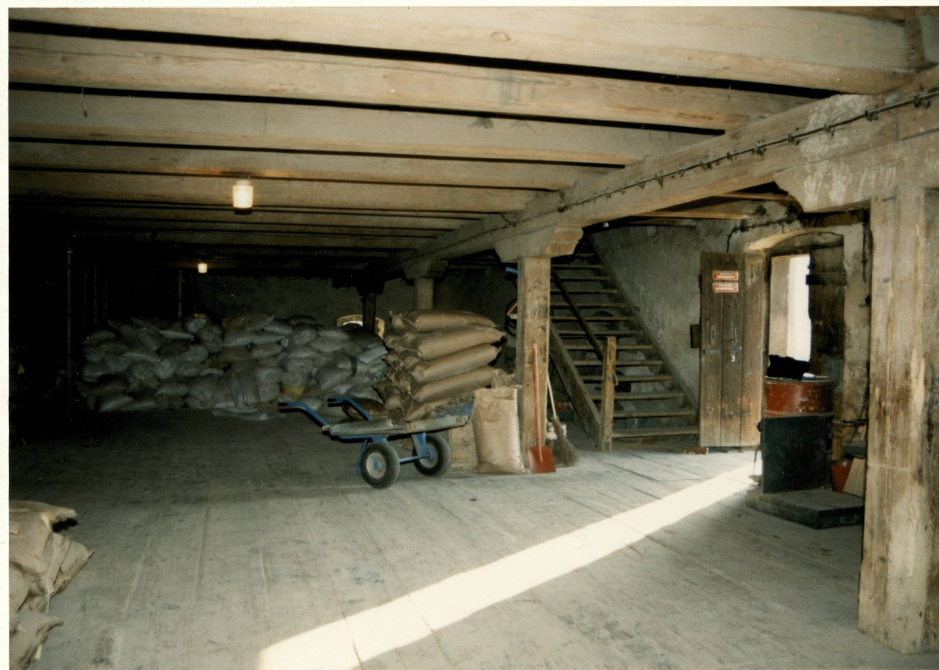
12

12. wewnątrz parteru
13. wsparcie stropu
14. wewnątrz piętra
15. wewnątrz poddasza
16. poddasze - więźba dachowa
17. poddasze - detal więźby, wsparcie
jętek na płatwiach i słupach ze
wspornikami

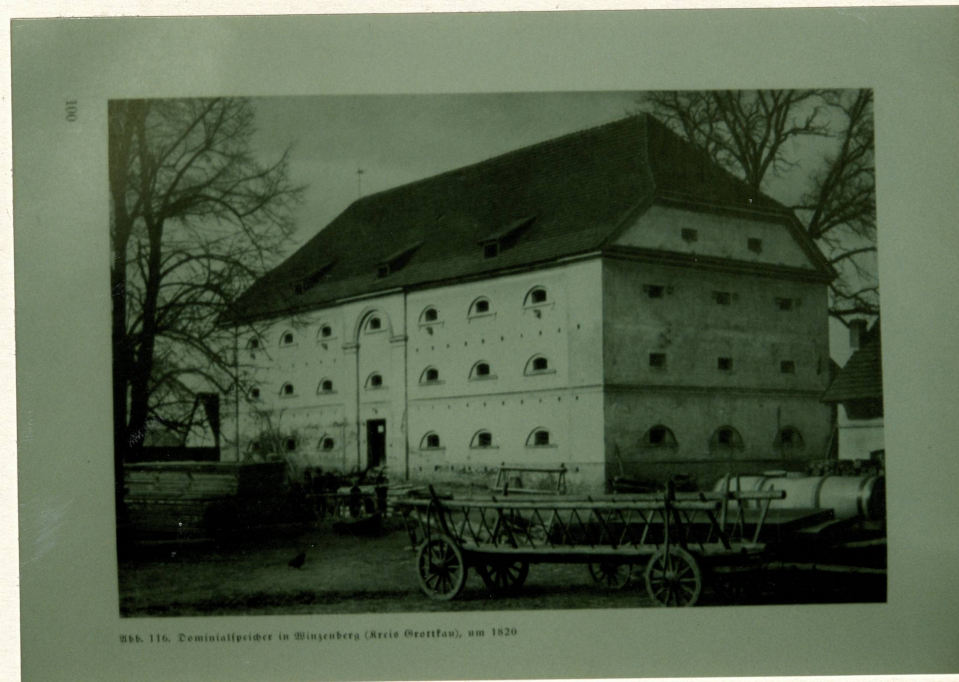
18

zdjęcie spichlerza ok. 1937r. - reprodukcja fotografii zamieszczonej w: Oberschlesische Landbaukunst um 1800, Berlin 1937
