JAZ NA RZECIE BUDKOWICZANCE

1756

ZAGWIŹDZIE

13. Opis (sytuacja, materiał i konstrukcja, rzut, bryła, elewacje, wnętrze, wyposażenie, instalacje)

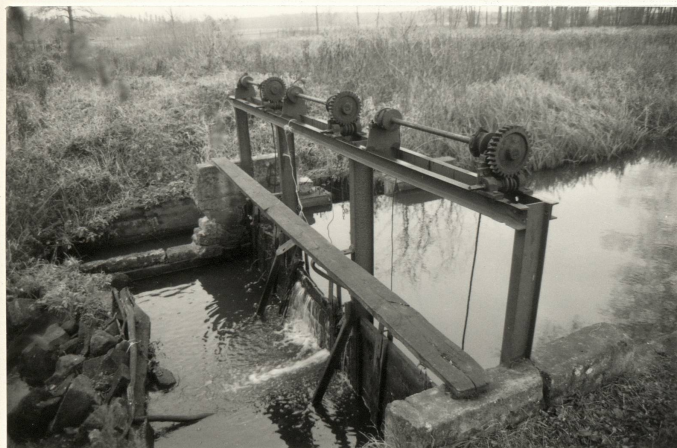
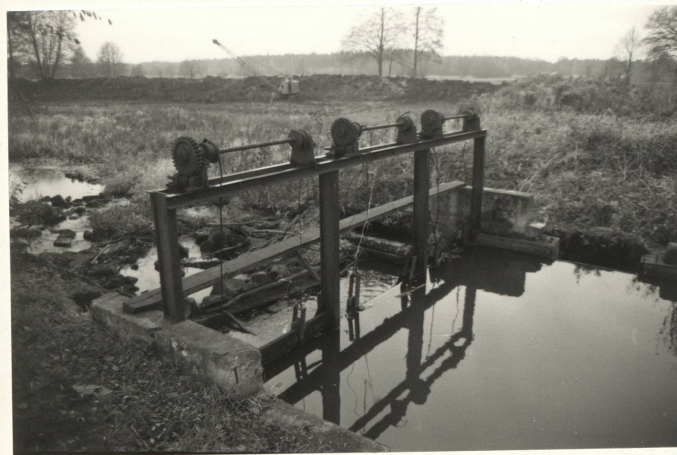
11. Widok jazu od wody dolnej, neg. 500/657/3, i od wody górnej, neg. 500/657/5.

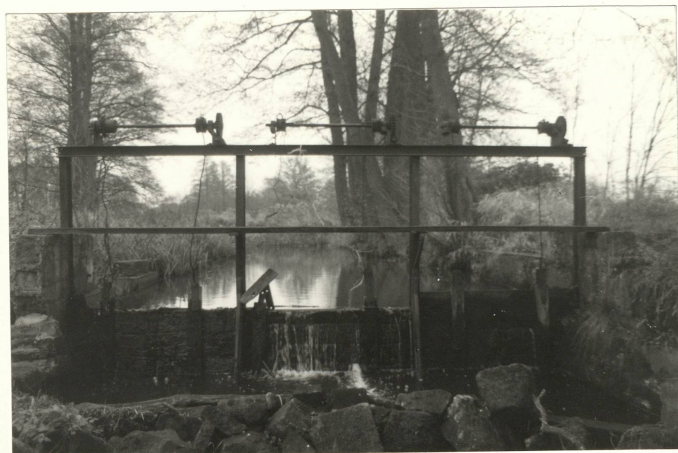
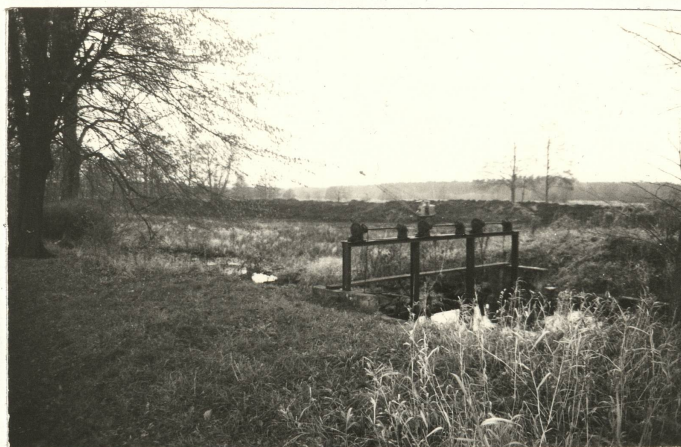
1 - 2. Widok ogólny jazu, neg. 500/658/4; 500/659/3.

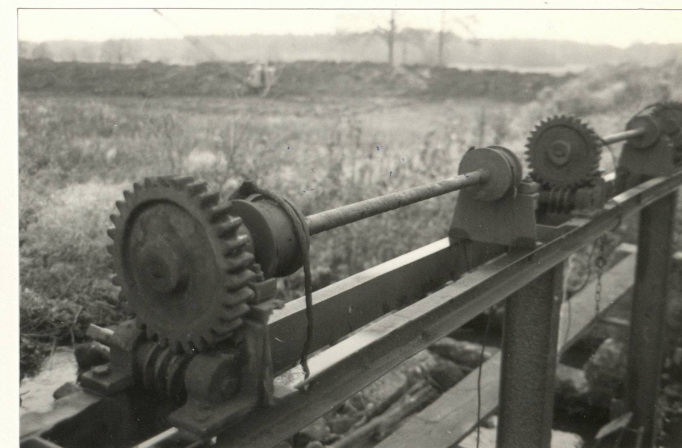
Materiał. Jaz wykonany jest ze stali, drewna i żeliwa. Zastrzały wykonane z teowników ze stali. Wsporniki, na których umieszczone są mechanizmy do podnoszenia zasuw wykonane ze stali. Filary stalowe z teowników. Trzy zasuw wykonane z grubych desek drewnianych. Wspornik podtrzymujący mechanizmy jazu w postaci dwóch ceowników przykręconych śrubami do słupów nośnych konstrukcji.

3 - 5. Szczegóły konstrukcyjne jazu,
neg. 500/658/2; 500/658/1; 500/658/3.

18. Prace budowlane i konserwatorskie Jaz na rzece Budkowiczance do II wojny światowej podlegał stałemu nadzorowi i naprawom oraz konserwacji. Po II wojnie światowej jaz nie pełnił swej funkcji, jego znaczenie uległo degradacji. Prawdopodobnie nie prowadzono żadnych prac remontowych i konserwacyjnych.		19. Stan zachowania (fundamenty, ściany zewnętrzne, ściany wewnętrzne, sklepienia, stropy, konstrukcje dachowe, pokrycie dachu, wyposażenie i instalacje) Stan zachowania jazu w części murowanej zły, mur spękany. Konstrukcja jazu skorodowana, w złym stanie technicznym. Połączenia śrubowe skorodowane w złym stanie. Linki stalowe służące do podnoszenia zasuw poluźnione i poobrywane. Zasuw w złym stanie technicznym, brakuje części desek.

20. Najpilniejsze postulaty konserwatorskie Jaz na rzece Budkowiczance jest jedną z budowli całego założenia hydrotechnicznego zespołu huty w Zagwizdzu. Niezwłocznie należy przystąpić do odremontowania jazu, wymienić drewniane części zasuw. Oczyszczyć i zakonserwować mechanizmy podnoszenia zasuw. Wymienić i zakonserwować połączenia śrubowe. Wyczyścić koryto rzeki Budkowiczanki w polizu jazu i usunąć zarośla, którymi zarośnięty jest jaz. Jaz stanowi integralną część założenia przemysłowego i systemu hydroenergetycznego o proveniencji XVIII-wiecznej, prezentującego wybitne wartości historyczno-techniczne dla cywilizacji europejskiej. Objąć ochroną prawną - wpis do rejestru zabytków.
