**JAZ NA KANALE ULGI PRZY STAWIE RETENCYJNYM**

ok. 1757 r.

**ZAGWIŹDZIE**

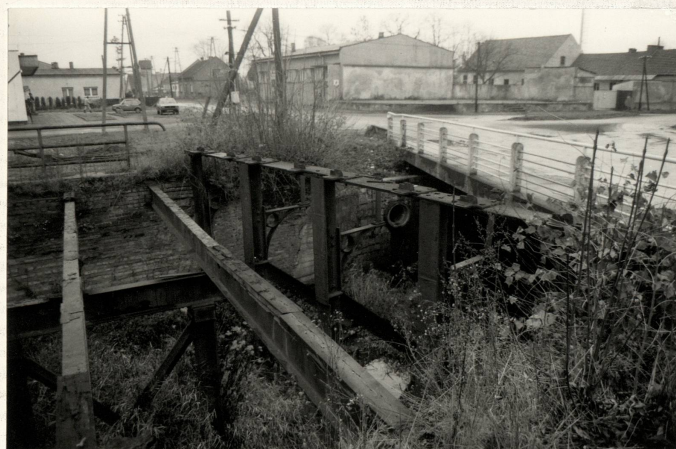
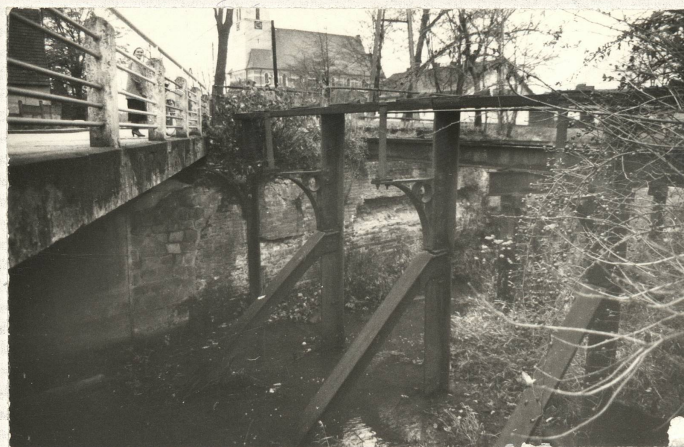
11. Widok ogólny od dolnej i górnej wody, neg. 500/656/3 i 500/657/2; sytuacja; orientacja

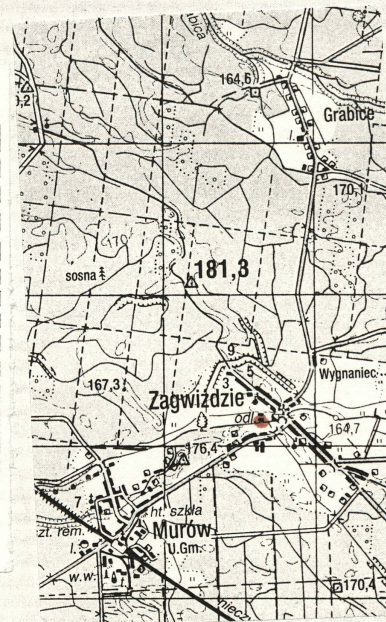
**Jaz zasuwowy.** Jaz wysokości całkowitej 4,20 metra i o długości 9 metrów podzielony jest symetrycznie na cztery części o wymiarach w osiach 2,30m 2,20m 2,20m i 2,30m. Tych samych wymiarów były zasuwki mierzone na szerokość, natomiast wysokość wszystkich wynosiła 3,00m. Konstrukcja wsparta była na pięciu słupach zagłębionych w ziemi podpartych trzema stalowymi zastrzałami pod kątem około 40-tu stopni. Nad jazem znajdował się pomost roboczy do obsługi części zasuwowej jazu.

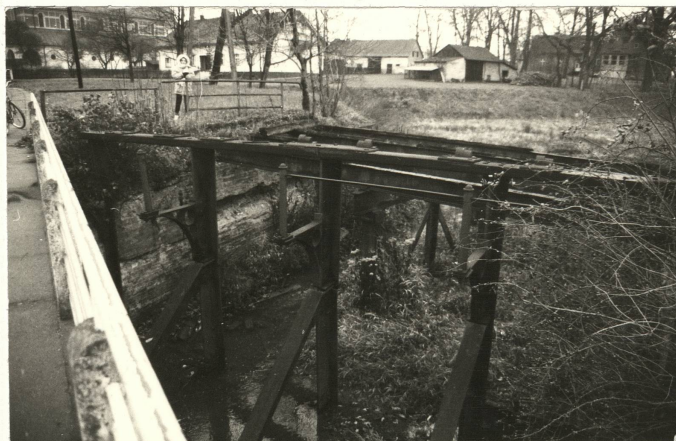
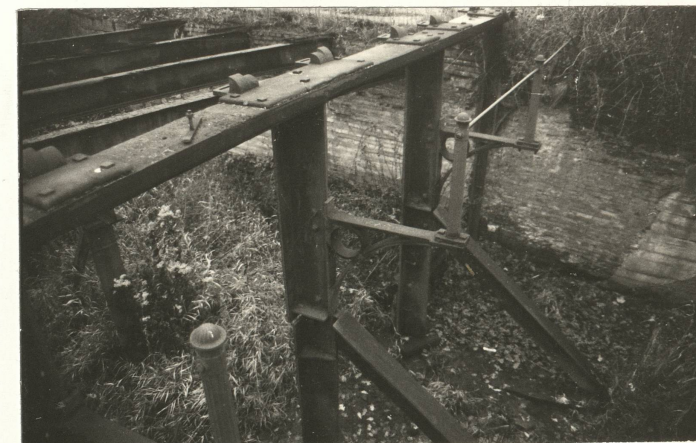
1-3. Relikty jazu, neg. 500/657/1; 500/656/5; 500/656/4

<b>14. Kubatura</b>	<b>15. Powierzchnia użytkowa</b>	<b>16. Przeznaczenie pierwotne</b>	<b>17. Użytkowanie obecne</b>
Budowla hydrotechniczna przestrzenna – nie określa się.	Długość jazu w świetle 9 metrów	Piętrzenie i utrzymanie zadanego poziomu wody w stawie retencyjnym.	Nieużytkowany, zdewastowany
<b>18. Prace budowlane i konserwatorskie</b>		<b>19. Stan zachowania ( fundamenty, ściany zewnętrzne, ściany wewnętrzne, sklepienia, stropy, konstrukcje dachowe, pokrycie dachu, wyposażenie i instalacje )</b>	
Jaz na grobli do II wojny światowej podlegał stałemu nadzorowi i naprawom oraz konserwacji. Po II wojnie światowej jego znaczenie uległo degradacji i nie prowadzono żadnych prac remontowych i konserwacyjnych.		Stan zachowania jazu w części murowanej dobry. Konstrukcja jazu skorodowana, w złym stanie technicznym. Jaz pozbawiony jest zasuw oraz części mechanicznej podnoszenia zasuw. Brakuje pomostu przy jazie.

<b>20. Najpilniejsze postulaty konserwatorskie</b>	
		Jaz na grobli stawu retencyjnego jest jedną z głównych budowli całego założenia hydrotechnicznego zespołu huty w Zagwińdziu. Niezwłocznie należy przystąpić do odremontowania jazu, przywrócić pomost, zrekonstruować zasuwę oraz mechanizmy podnoszenia zasuw. Wyczyścić koryto rzeki Budkowiczanki pod i wokół jazu. Usunąć zarośla, którymi zarośnięty jest jaz.  Jaz stanowi integralną część założenia przemysłowego i systemu hydroenergetycznego o proveniencji XVIII-wiecznej, prezentującego wybitne wartości historyczno-techniczne dla cywilizacji europejskiej. Objąć ochroną prawną - wpis do rejestru zabytków.
