1. Obiekt

KOŚCIÓŁ CMENTARNY P.W. ŚW. MIKOŁAJA - RUINA I OTOCZENIE

XV w.

WŁODZIENIN

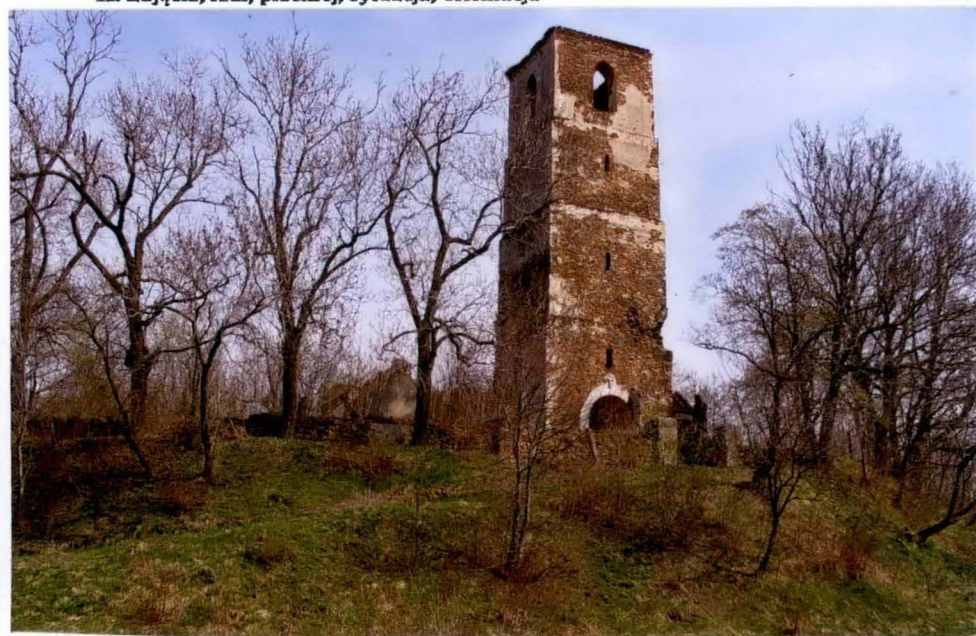
ELEWACJA ZACHODNIA

Zachodnia - masywny, kamienny korpus wieży podzielony odsadzkami na cztery kondygnacje. Brak zadaszenia. Na poziomie III-kondygnacji wąskie, prostokątne otwory okienne bez oszkleń. d. wejście o półkolistym zasklepieniu, prowadzące do niewielkiego przedsionka zamienionego obecnie na kaplicę (po zamurowaniu wejścia do nawy).

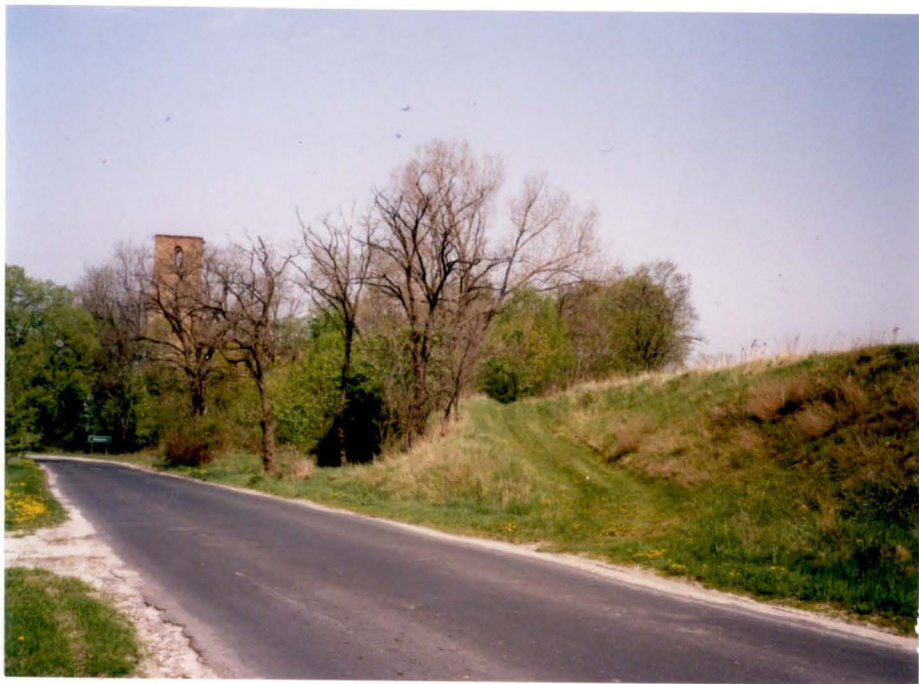
1

1. widok ogólny - elewacja zachodnia.
2. widok ogólny - ścieżka południowa.
3. droga na cmentarz - północna.
4. droga na cmentarz - północna.
5. droga u podnóża wzniesienia z murkiem kamiennym.
6. mur cmentarny - kamienny.
7. fragment muru.
8. schody główne - kamienne.
9. wejście główne na teren cmentarza.
10. kościół - wejście główne.
11. figura kamienna św. Floriana.
12. figura kamienna św. Jana Nepomucena.
13. cmentarz - strona północna.
14. wieża - elewacja północno wschodnia - wejście na cmentarz.
15. cmentarz - strona południowa.
16. widok ogólny - wieża i nawa - elewacja wschodnia i północna.
17. widok ogólny - wieża i nawa elewacja południowa i wschodnia w otoczeniu mur cmentarny kamienny.
18. nawa główna - elewacja południowa, fragment cmentarza.
19. wieża - elewacja południowa i wschodnia. Elewacja południowa nawy głównej.
20. elewacja południowa nawy głównej.

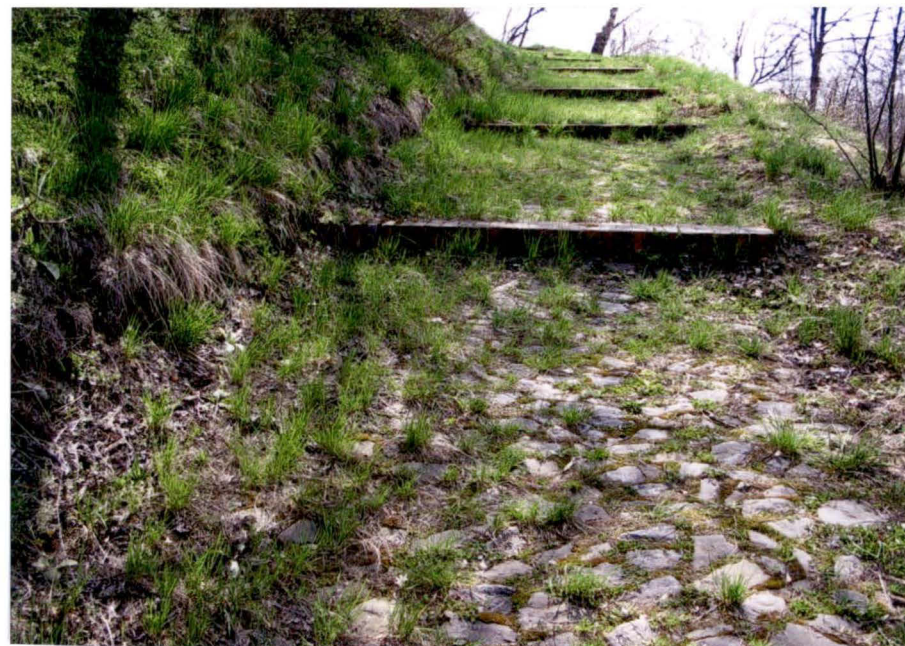
8

Schody - jedyne zachowane to w przybudówce do wieży (naroże połudn.) jednobiegowe, betonowe, ze spocznikiem na poziomie I kondygnacji. Bez poręczy. Schody zewnętrzne biegnące po zachodnim stoku wzniesienia. Kamienno-ceglane z licznymi spocznikami. Kamień polny. Jednobiegowe, bez poręczy. W części szczytowej - jeden ze stopni z płyty kamiennej (piaskowiec?) z nieczytelnymi napisami. Częściowo pokryte betonem.

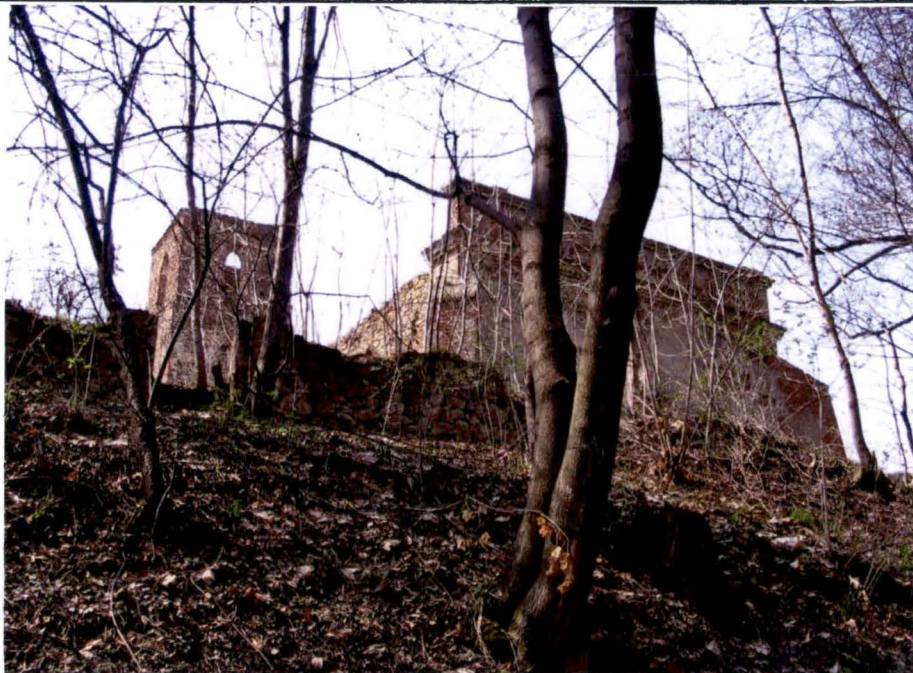
21

21. widok ogólny - wieża elewacja południowa i wschodnia. Nawa główna - elewacja wschodnia. Mur cmentarny - kamienny.
22. nawa główna - elewacja wschodnia.

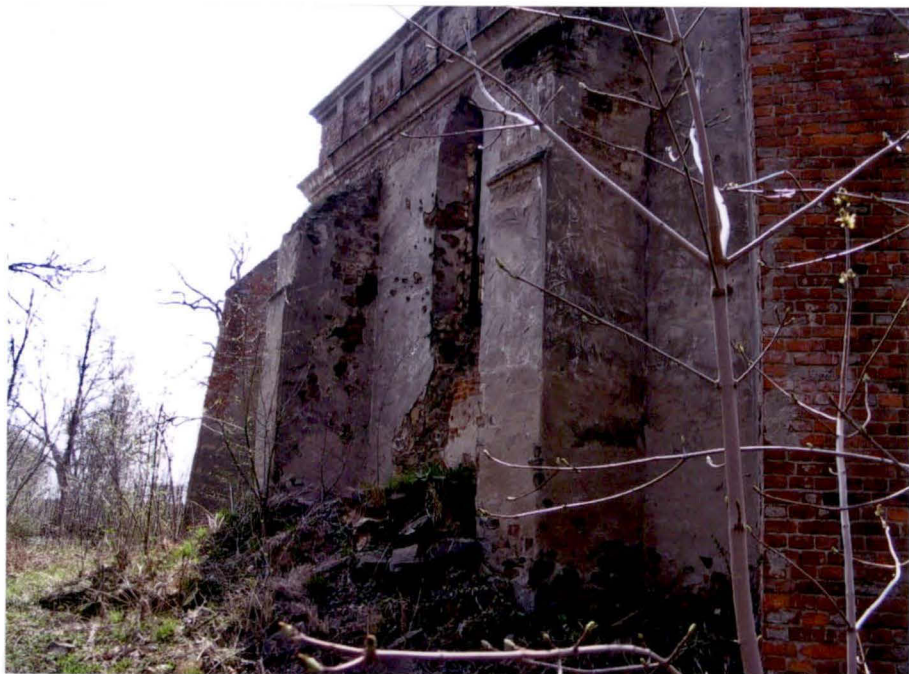
23

23. nawa główna - elewacja wschodnia.
24. nawa główna - elewacja północna.
25. widok ogólny - elewacja północna.
26. nawa główna - elewacja północna - z widocznym łukiem tęczowym.

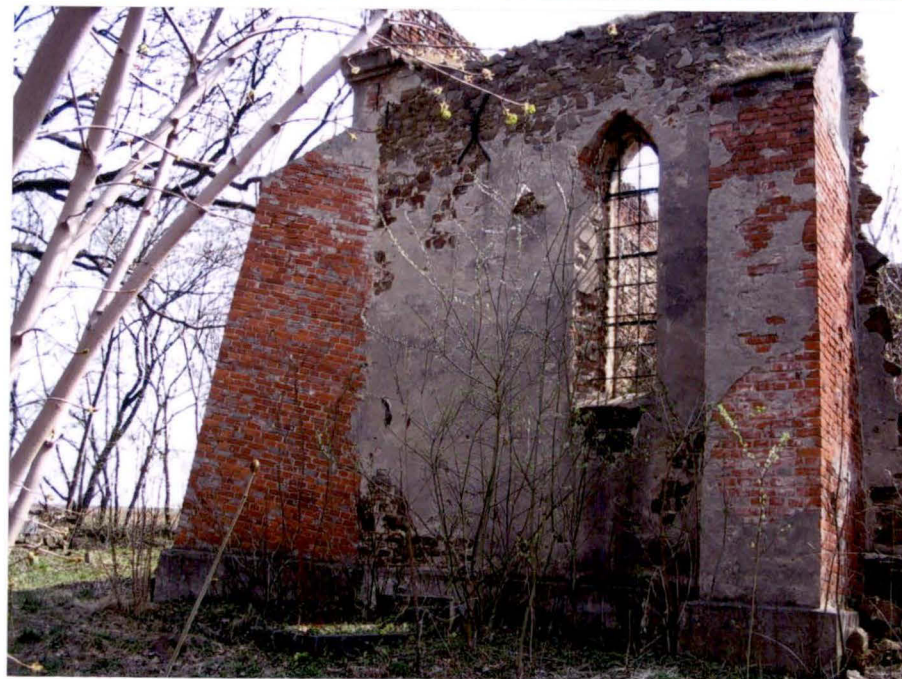
24

Północna - najwięcej zniszczona, praktycznie zachowana w niewielkich fragmentach. W nich tylko dwa otwory okienne, pozostałe "zniknęły" wraz z rozbiórką muru.

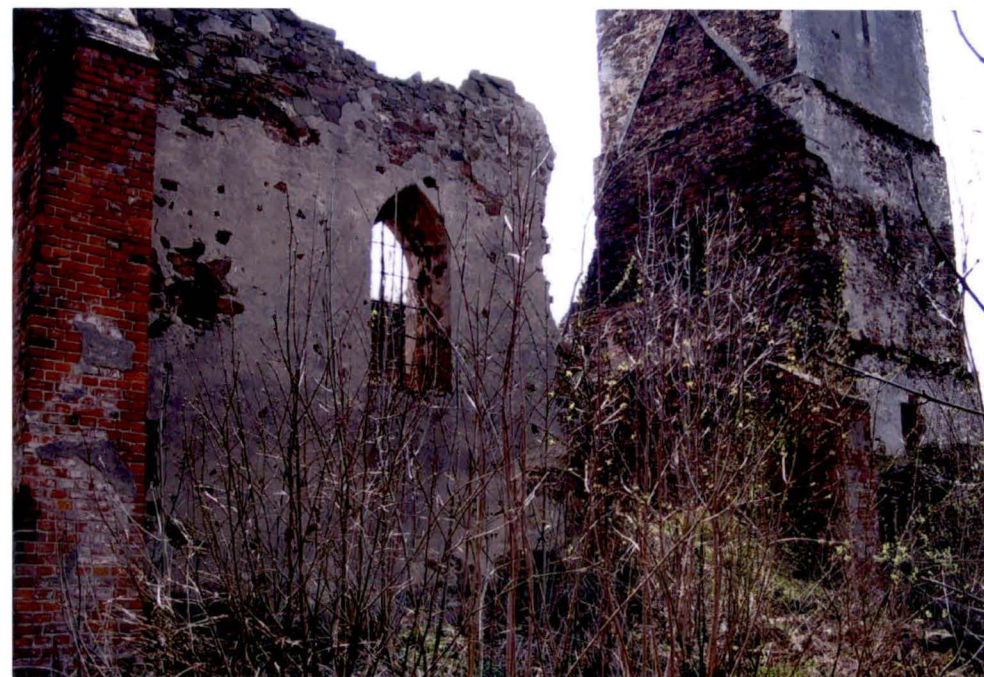
27

27. nawa główna - elewacja północna. Wieża - elewacja północna i wschodnia.
28. nawa główna - skarpa narożnika północno wschodniego
29. wieża - elewacja południowa. Wejście do wieży.

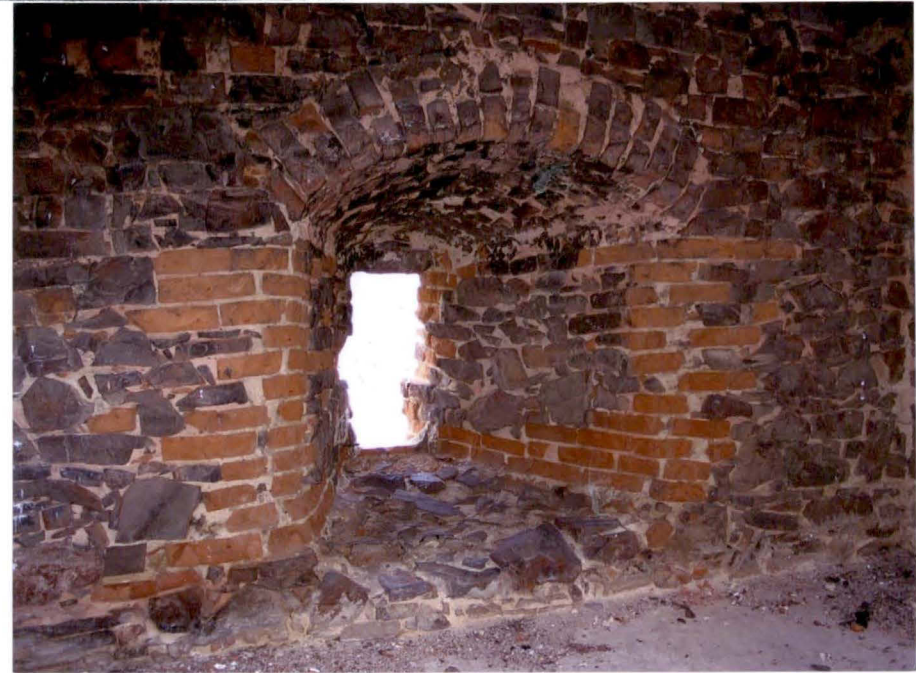
30

Wieża - wąskie, szczelinowe, prostokątne otwory okienne na poziomie poszczególnych kondygnacji. Od wnętrza silnie rozglifione. Glify obudowane cegłą gotycką. Na najwyższej kondygnacji otwór okienny prostokątny zasklepiony łukiem pełnym.

30. wieża - okno.
31. wieża - wyjście.
32. wieża - okna.
33. wieża - okna.
34. nawa główna - łuk tęczowy.
35. wieża - elewacja wschodnia.
36. nawa główna - portal południowy.

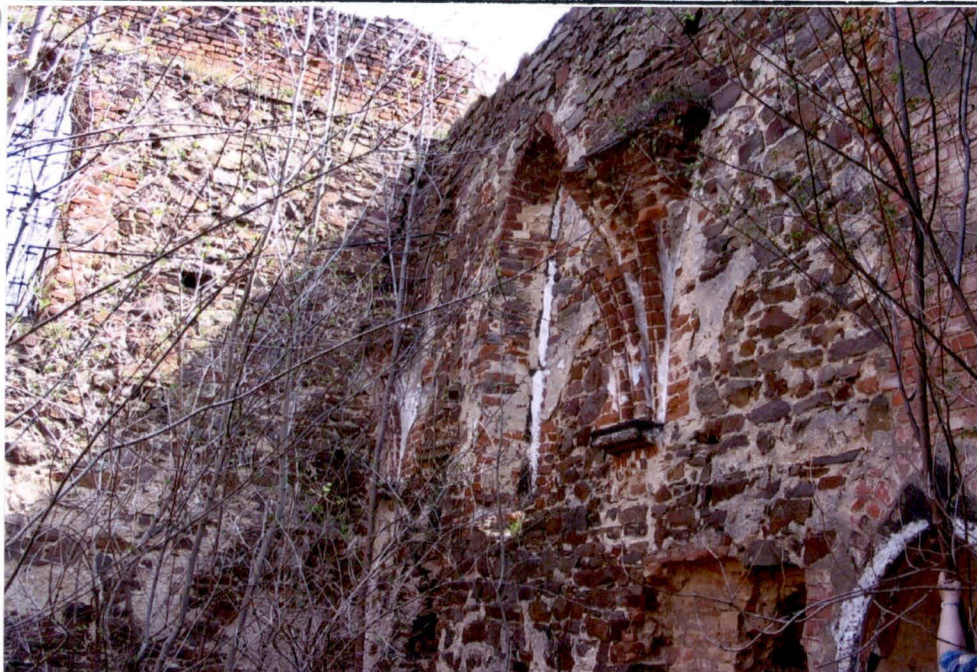
37

37. nawa główna - elewacja południowo - wschodnia.
38. nawa główna - elewacje północna i wschodnia.
39. nawa główna - elewacja wschodnia.
40. nawa główna - ściana północna - łuk tęczowy.

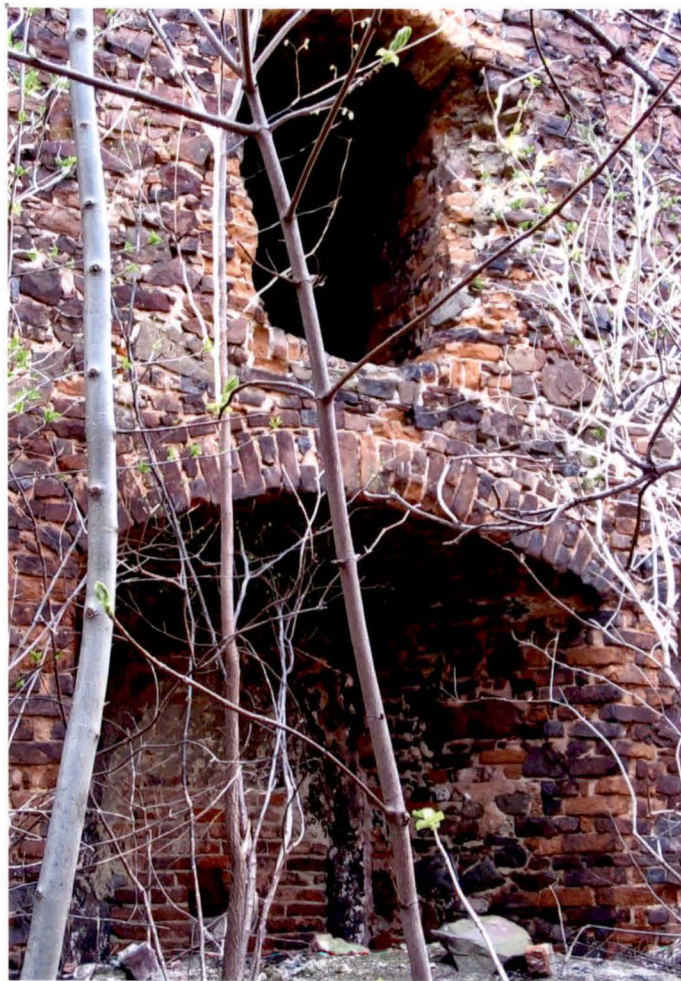
41

Sklepienia, stropy - zachowane jedyne sklepienie krzyżowe w podziemiu wieży. W wyższych kondygnacjach wieży - gniazda d. stropu drewnianego. Pozostałe sklepienia i stropy zniszczone.

41. wieża - przyziemie, otwór wyjściowy, wnęki.
42. nawa główna - elewacja południowa - portal.
