1. Obiekt zabytkowy

KOŚCIOŁ par. pw. św. Marcina

STRZELCE (Strzelitz)

KATALOG ZABYTKÓW T. VII Z. 7

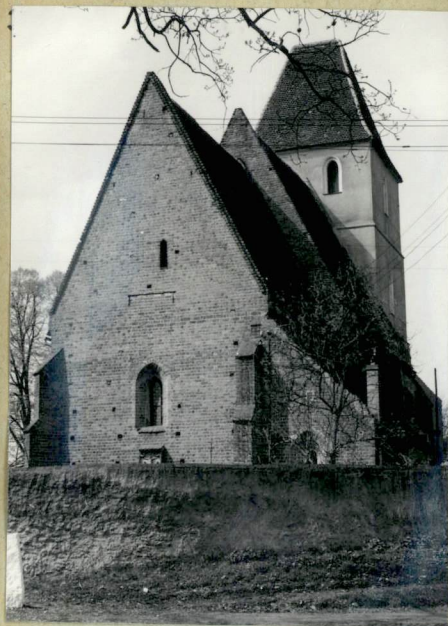
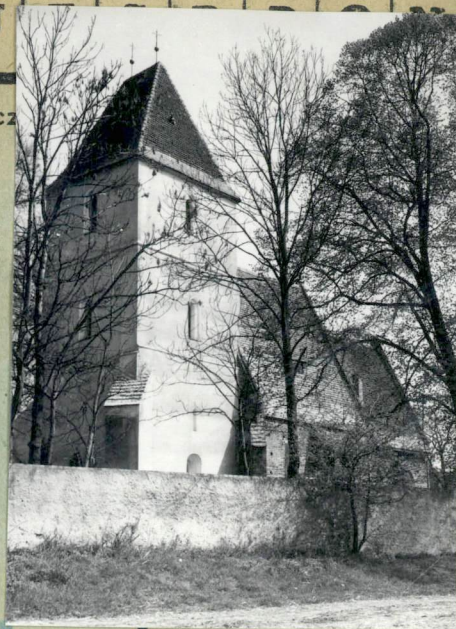
orientowany. Nawa na
kucie prostokąta, prebiterium
kwadratowe zamknięte prost.

od ptn. przy mur. prostokątne dookoła
w której kucie i wykrycie. Od nocy. nawa
kwadratowa, 3 kondygnacyjowa, przy masy
Kościół XIX w. Odnarowiany. Wiciamca ot-
wory, maculiane, oknam. z renowacji,
gzymsy ceptane. Okna nawy wykrywane rdm.
odciniane. Okna okien były woskie, stiel
mure. Ptn. portal do nisy z dymami o rel. du-
ciach. W wykryciu sklepienie kolebkowe.
dachy siodłowe. Wież wież z opadami z kal-
nicz. Na wach. iście mur. epitafium.

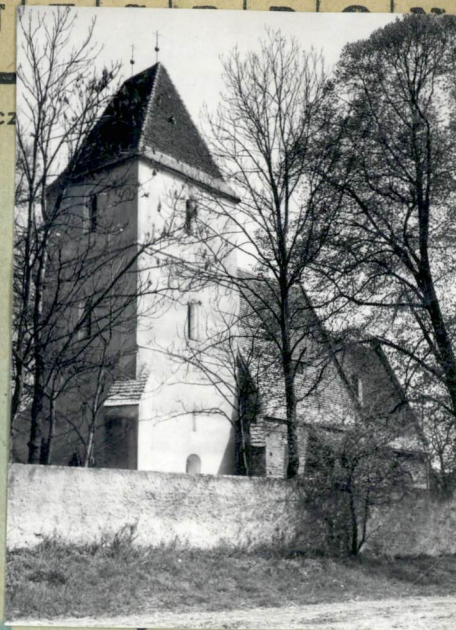
orientowany. Name na
kucie prostokata, prebiterum
kwadratowe zamknie prost.

od ptn. przy pnie. prostokątne adnoidalne.
w kłój kruche i wkręskie. Od rącz. nieś
kwadratowa, 3 kondygnacyjowa, przy masy
kostnica XIX w. Odnarowiany. Wicienne ot-
wory, maculane, ołom. z renchoni
gzymy ceptane. Okna nasy rozpięte rón-
ociniane. Ołwory oluciu nasy noskie, stiel
nie. Ptn. portal do uiey z olumoni o rel. du-
ciach. W wkręskii silepiciie kolebkowe.
dady siódłowe. Uied uiey 4 pczadw z kal-
nicz. Na wach. i ciacie pnie. epitetium.
