KARTA EWIDENCYJNA ZABYTKU NIERUCHOMEGO

STRZELCE

PAŁAC w zespole pałacowo-parkowym

XVI w., XVIII/XIX w., 2 poł. XIX w.

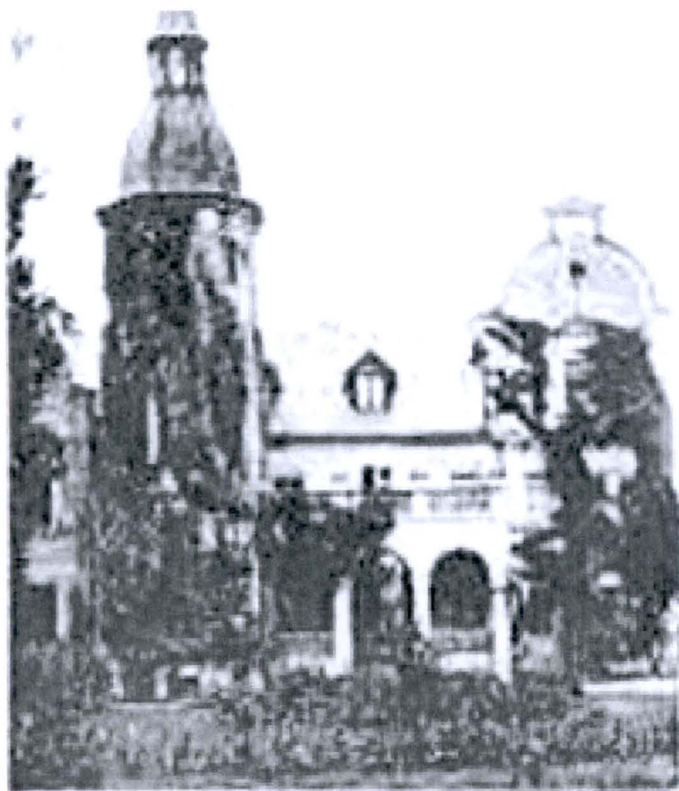
Fotografia archiwalna – fragment elewacji ogrodowej.

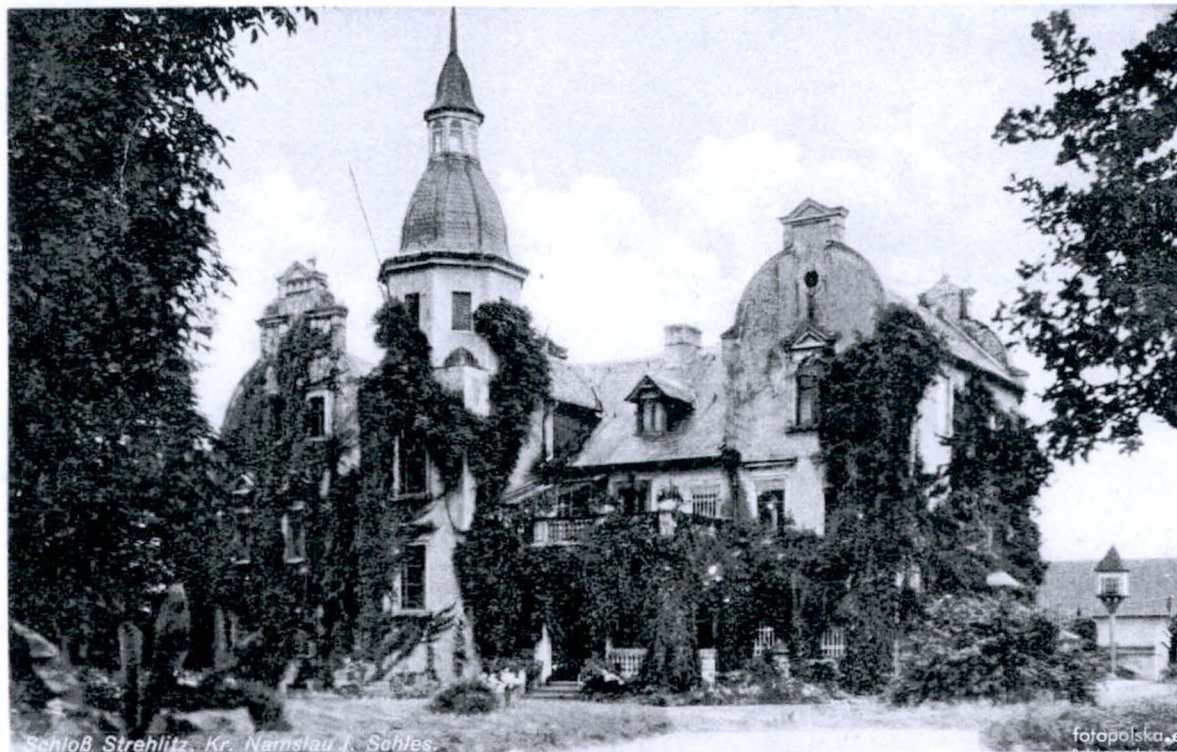
Fotografia archiwalna z lat 30 XX w. – elewacja ogrodowa.

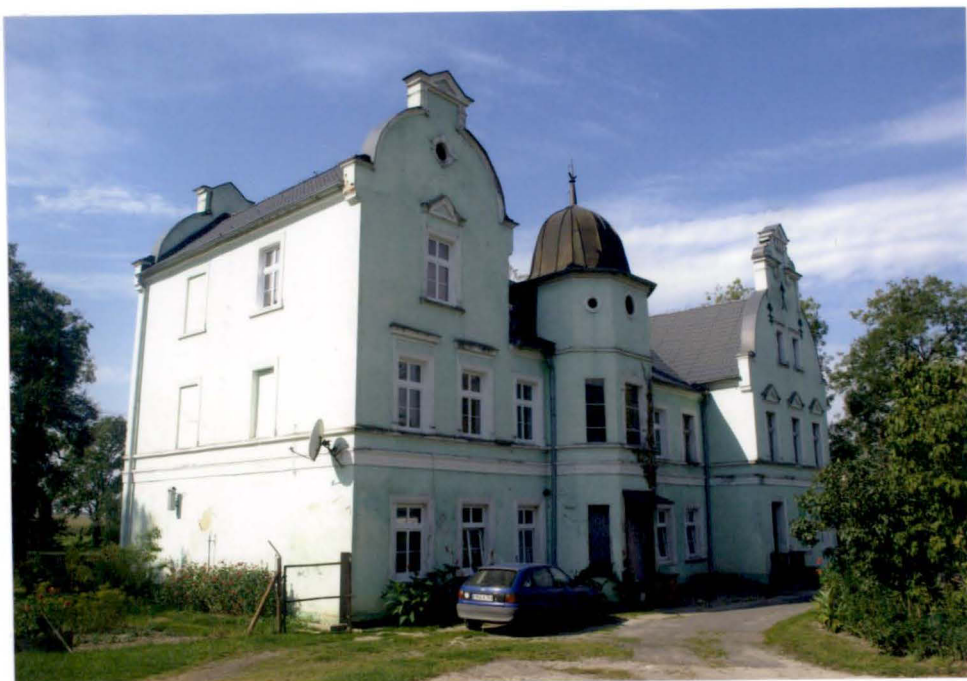
1

1. Widok ogólny z południowego-wschodu.
2. Elewacja południowo-wschodnia – boczna.
3. Część południowa elewacji frontowej.
4. Część północna elewacji frontowej.

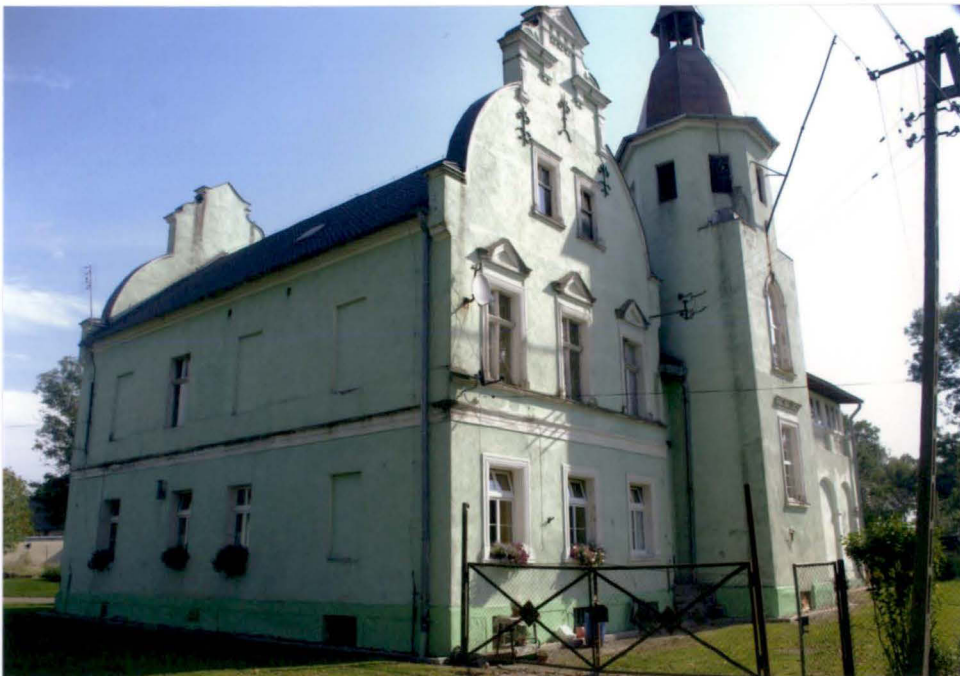
5

5. Skrzydło północne.
6. Elewacja północno-zachodnia skrzydła północnego.
7. Część południowa skrzydła południowego.
8. Wieżyczka przy elewacji frontowej skrzydła południowego.

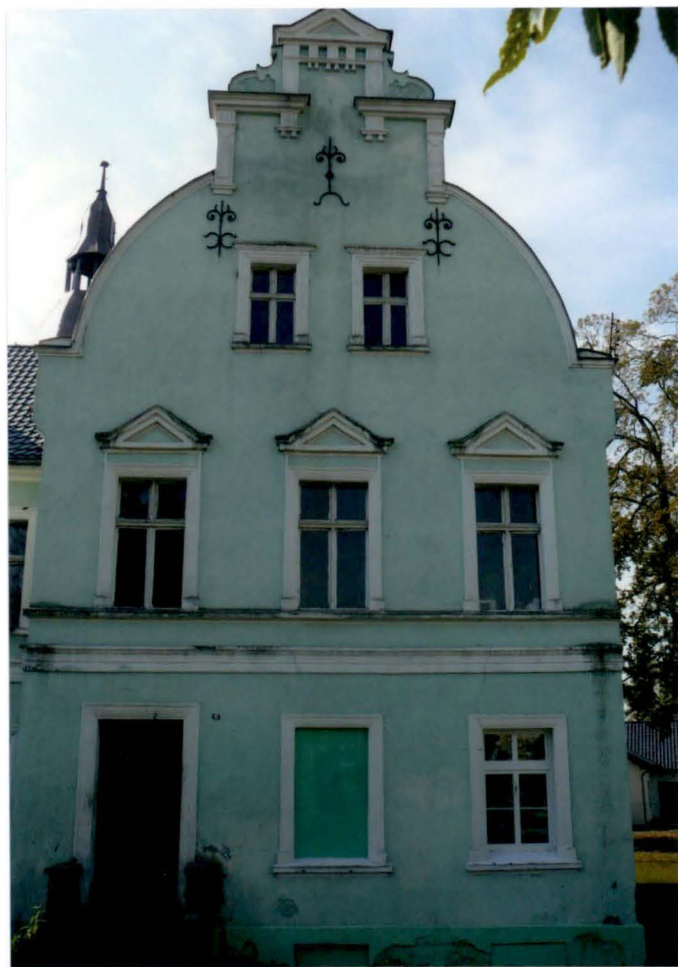
10

9. Część środkowa skrzydła południowego – elewacja frontowa.
10. Elewacja frontowa skrzydła północnego.
11. Drzwi do skrzydła północnego.
12. Elewacja ogrodowa – widok od południowego-zachodu.

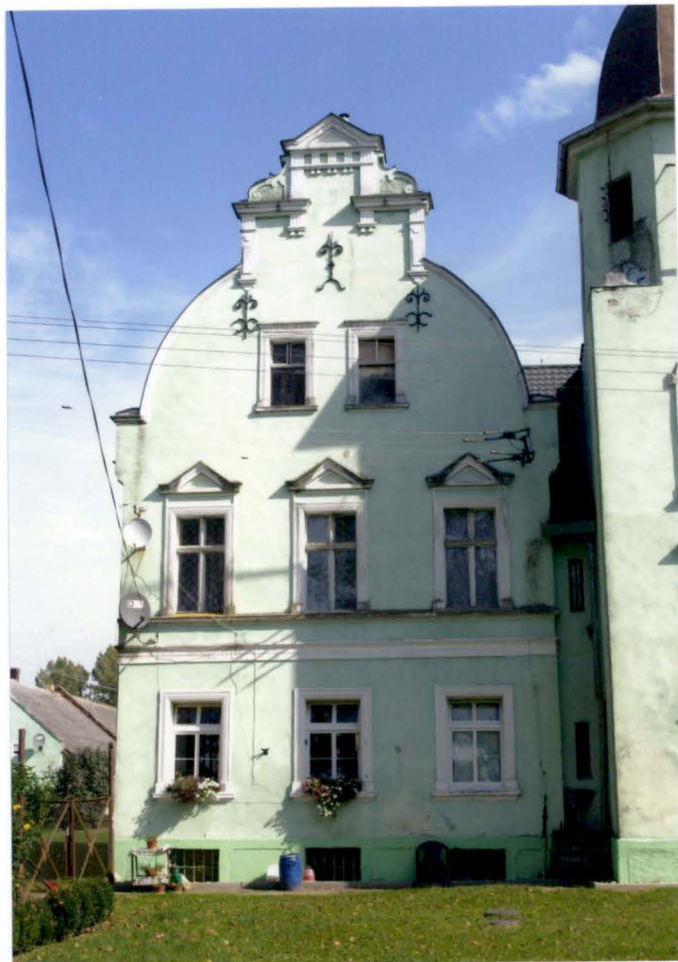
13

13. Elewacja ogrodowa skrzydła północnego.
14. Wieża w elewacji ogrodowej.
15. Elewacja ogrodowa części południowej skrzydła południowego.
16. Trójkątny naczółek w zwieńczeniu szczytu elewacji frontowej skrzydła północnego.

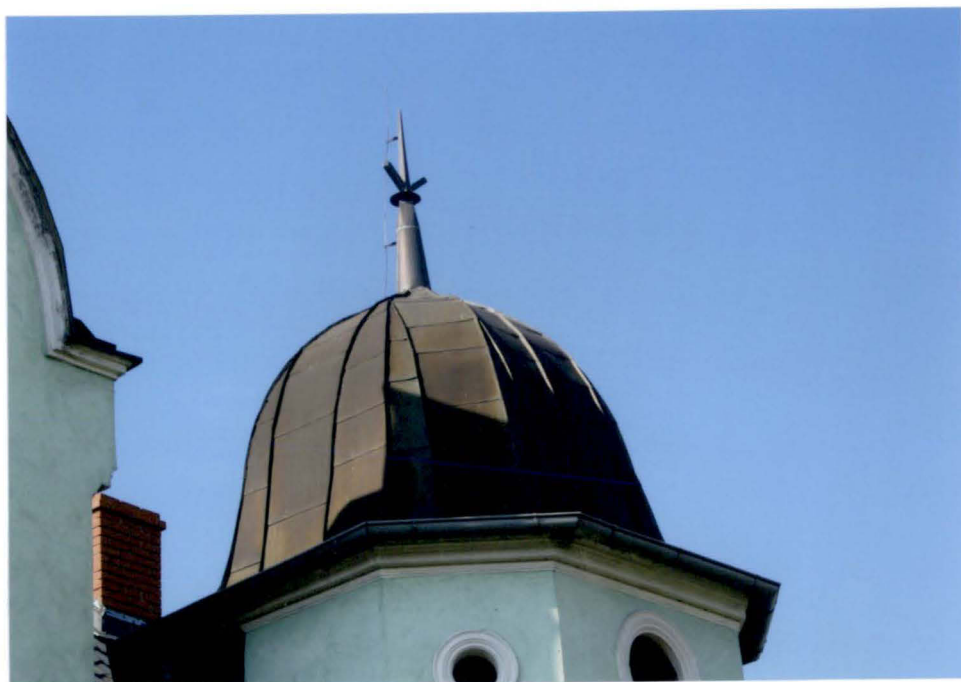
20

20. Hełm kopulasty wieżyczki frontowej.
21. Podwójny hełm z latarnią wieńczący wieżę w elewacji ogrodowej.
22. Okna w III kondygnacji skrzydła północnego.

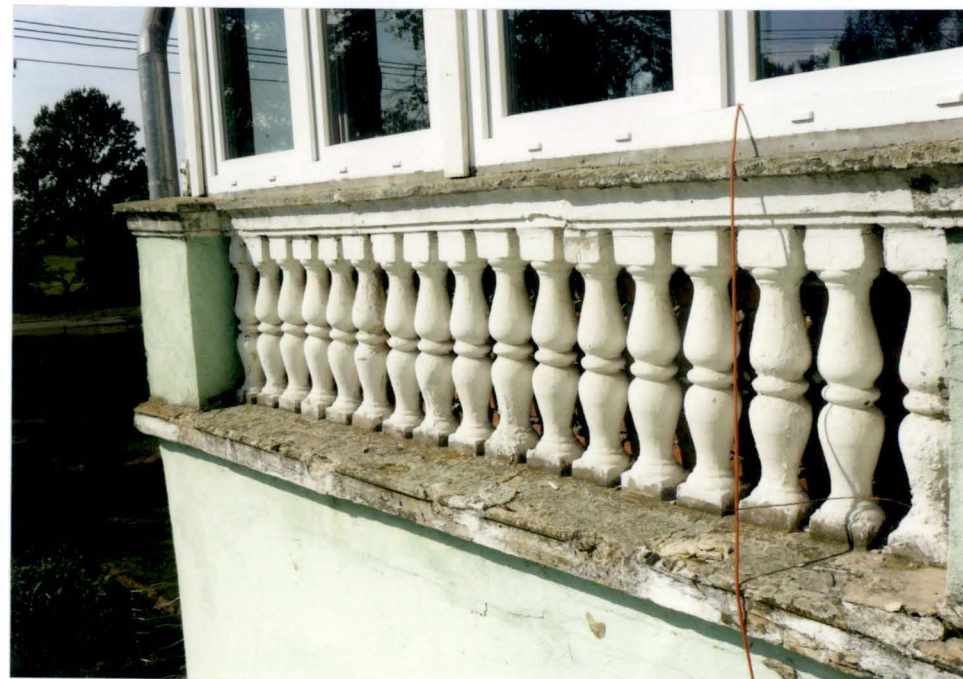
23

23. Balustrada tralkowa dawnego tarasu na loggia w elewacji ogrodowej.
24. Kotwa z metaloplastyki w elewacji frontowej skrzydła północnego.
25. Kotwa z metaloplastyki w elewacji frontowej skrzydła północnego.

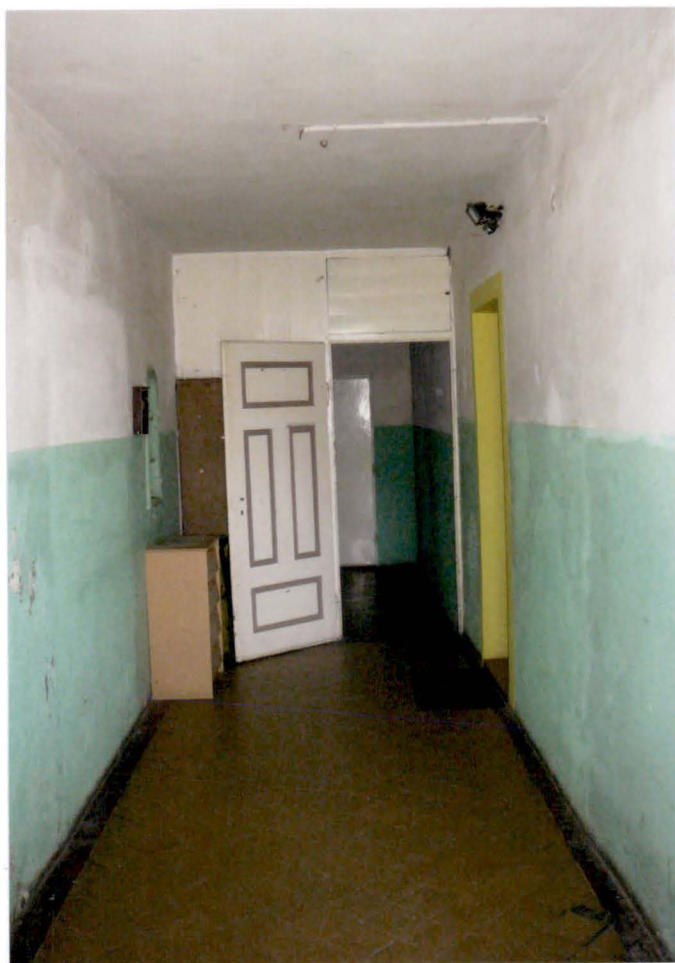
26

26. Sień w skrzydle północnym.
27. Wejście z sieni do holu w skrzydle południowym i zejście do piwnicy.
28. Drzwi między sienią w skrzydle północnym a holem w skrzydle południowym.

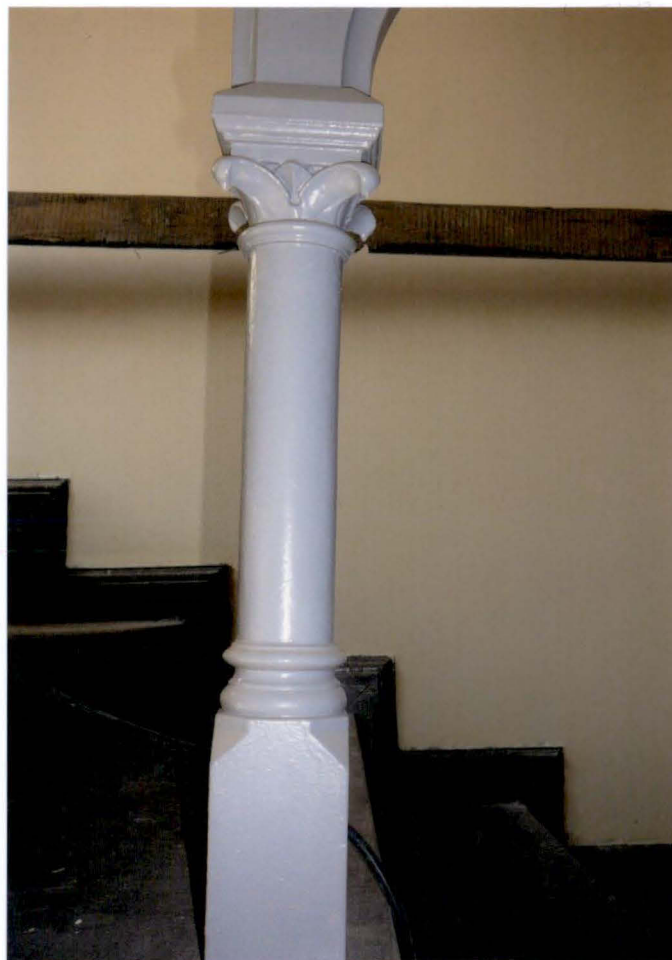
33

33. Tralka balustrady schodów.
34. Drewniany strop nad podestem klatki schodowej.
35. Relikty boazerii ściennej ujmującej schody w II kondygnacji.
36. Relikty boazerii ściennej ujmującej schody w II kondygnacji.

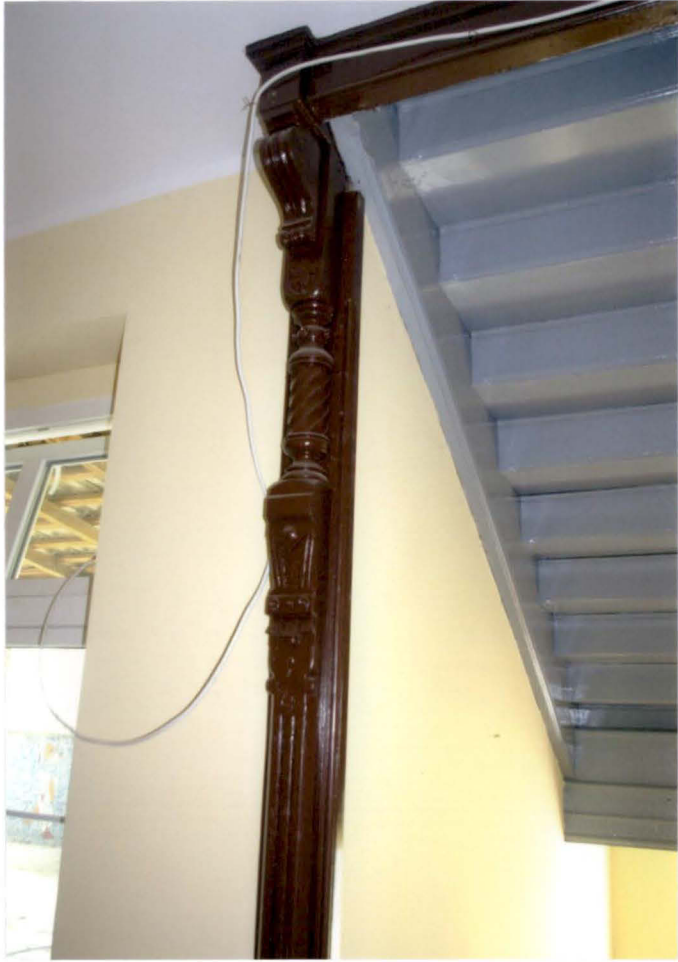
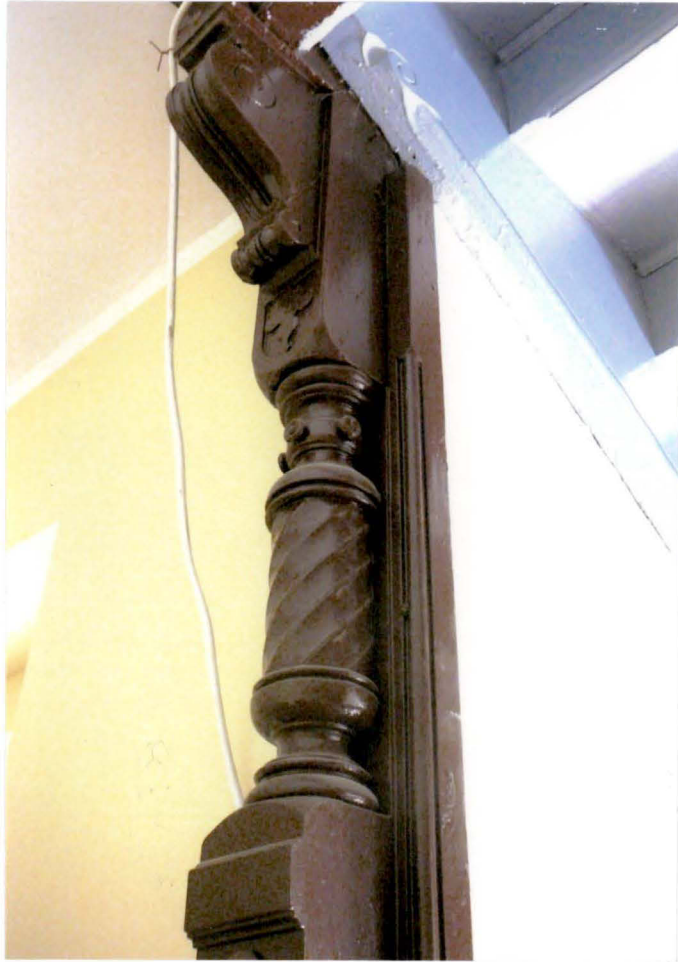
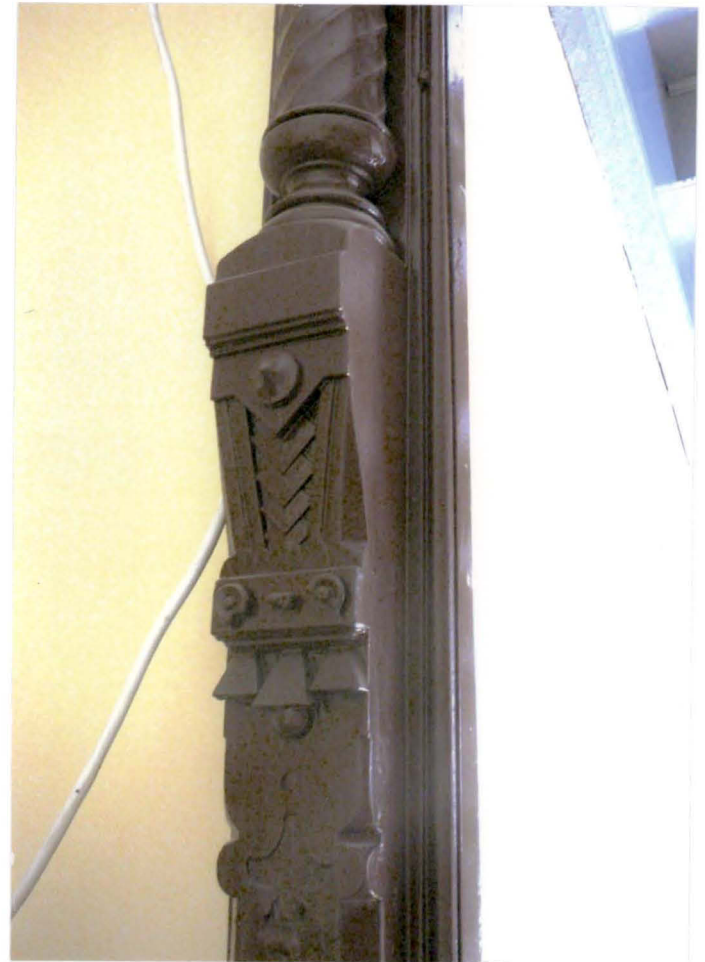
37. Relikty boazerii ściennej ujmującej schody w II kondygnacji.
38. Dekoracja belki policzkowej schodów.
39. Stolarka drzwiowa w holu II kondygnacji.
40. Drzwi w holu II kondygnacji.

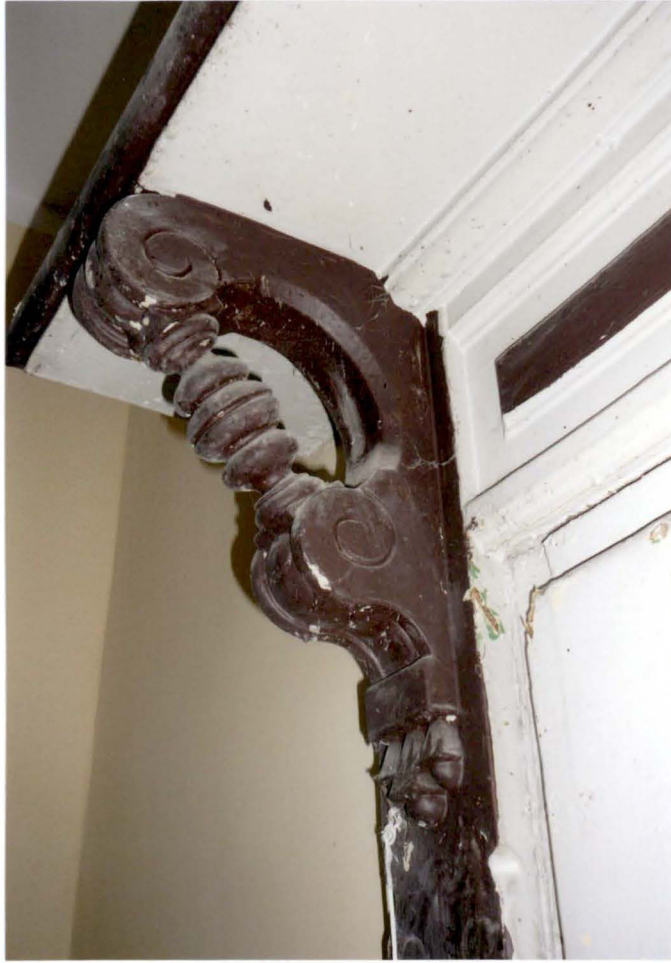
41

41. Fragment drewnianej konsoli wspierającej gzyms nad drzwiami.

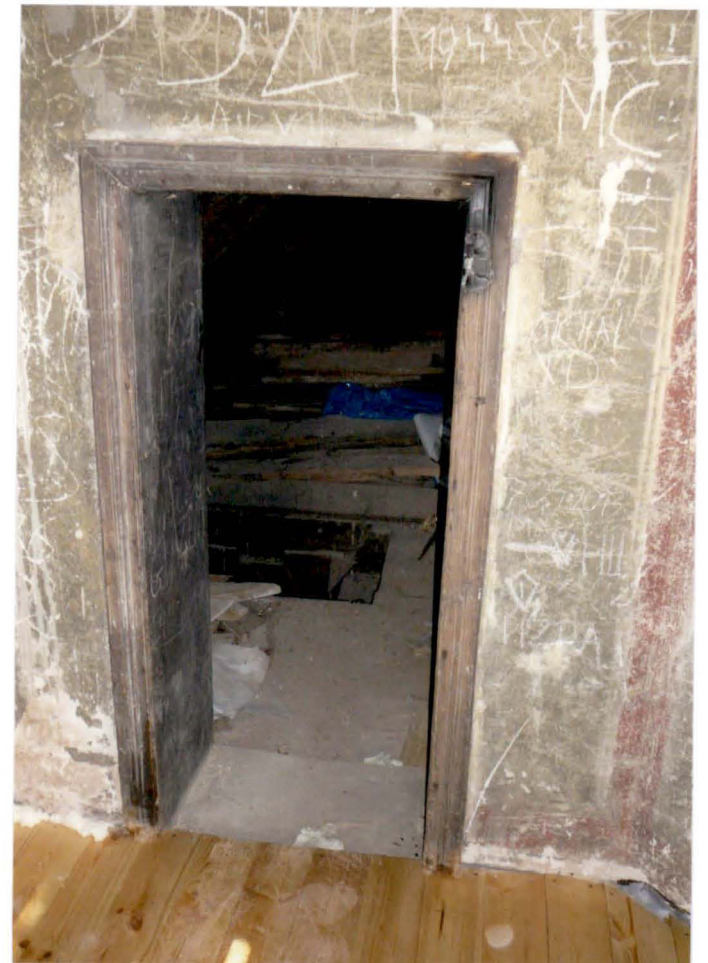
42

42. Wejście na III kondygnację wieży.
43. Witraże w II kondygnacji wieżyczki frontowej.
44. Witraże w II kondygnacji wieżyczki frontowej.
45. Polichromowany strop nad II kondygnacją wieży przed renowacją.
46. Polichromowany strop nad II kondygnacją wieży w trakcie konserwacji.
47. Polichromowany strop nad II kondygnacją wieży w trakcie konserwacji.
48. Polichromowany strop nad II kondygnacją wieży w trakcie konserwacji.
49. Wnętrze w III kondygnacji skrzydła południowego.
50. Drzwi na strychu.
51. Pomieszczenie nad tarasem dawnej loggi.
52. Drewniana konstrukcja stropu w wieży.
53. Okna żaluzjowe w wieży.
54. Strop w wieży.
55. Piwnica ze sklepieniem odcinkowym w skrzydle północnym.
56. Piwnica ze stropem Kleina w skrzydle północnym.
