1. Obiekt zabytkowy

ob. ul. Rakusowa 17
DOM MIESZCZAŃSKI J. ZIELONA 17 **Rozebrany**

GLUBCZYCE **MIASTO**

XVIII

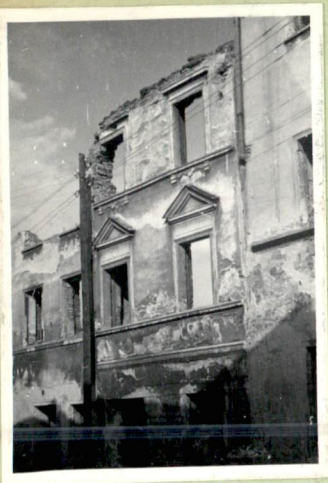
31. Szkic sytuacyjny, plan schematyczny, uwagi opisowe, fotografia

ob. elewacja drewniana wykonana na kondygnacji, ob. 1 piętro z bogatym dekorowaniem i naczołkami trójkątnymi. Pod dachem 2-piętrowa elewacja architektoniczna

Data	OPIS	zniszczenia %	odbudowa %
VIII. 1939 r.			
XI. 1939 r.			
XII. 1945 r.	spalona i poważnie uszkodzona - zburzona elewacja i części wnętrza	80%	
XI. 59	OBJEKT WIECZ CAŁKOWITEJ ROZBUDOWY	100

Trzytalitowa, 2-orowa, sien z holu, schody Tamane

OBIEKTU WEGŁY CAŁKOWITĄ
ROZBIÓRCE.
WNIOSEK O SKRĘŚLENIE ZE EVIDENCJI
ZABITKOŁO.
