Nr 1255  
OPOLSKIE

1. Obiekt  
KOŚCIÓŁ FILIALNY P.w.Św.MIKOŁAJA

2. Czas powstania  
XVII/XVIIIw.

3. Miejscowość  
GOŁA

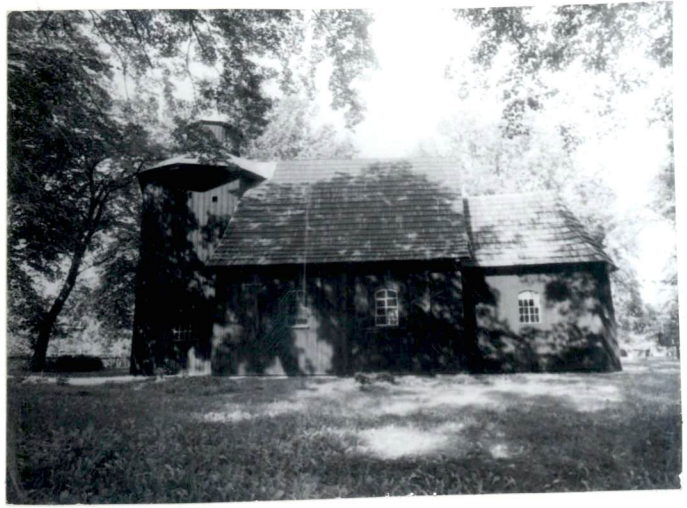
11. Zdjęcia, rzut, przekrój, sytuacja, orientacja

- Kościół drewniany o zrębowej konstrukcji ścian na fundamencie murowanym z kamienia, ściany wzmocnione lisicami. Przy zakrystii zewnętrzne wejście do loży w konstrukcji słupowo-ryglowej. Ściany oszalowane deskami z listwowaniem. Strop w nawie płaski oszalowany od spodu, w prezbiterium pozorne sklepienie kolebkowe oszalowane. Nad zakrystią pod lożą strop belkowy oszalowany od spodu. Dawna kruchta bez stropu. Wieżba nad nawą krokwiowo-jętkowa na ramach podłużnych o stolcach storczykowych nad prezbiterium dach niższy w konstrukcji jętkowo-krokwiowej; nad zakrystią przedłużone krokwie z dachu nad prezbiterium. W dawnej kruchcie dach krokwiowy usztywniony grzędami. Wieża w konstrukcji słupowej lekko zbieżna ku górze oszalowana deskami z listwowaniem; dach krokwiowy ośmiopołaciowy. Dachy pobite gontem, dach na wieży i na wieżyczce z blachy ocynkowanej, pomalowane olejno. Podłogi z desek na legarach. Schody na chór umieszczone przy północnej ścianie kruchty, drewniane, drabiniaste z poręczą na graniastych słupkach, nie osłonięte; schody na wieżę nad schodami na chór, strome, drabiniaste bez poręczy, obudowane ścianką z desek. Do loży nad zakrystią drewniane drabiniaste, bez poręczy. Drzwi do kruchty prostokątne dwuskrzydłowe klepkowo-deskowe, z kruchty do nawy prostokątne dwuskrzydłowe wahadłowe szklone górą. Otwór drzwiowy do zakrystii prostokątny, drzwi jednoskrzydłowe płycinowe górą oszklone. Do dawnej kruchty i przedsionka przed lożą drzwi deskowe. Trzy okna w południowej ścianie nawy i prezbiterium zamknięte odcinkowo, ośmioszybowe pojedyncze. W ścianach skośnych zamknięcia prezbiterium dwa okna koliste pojedyncze czteroszzybowe. Pozostałe okna małe prostokątne pojedyncze.

- Nawa w planie kwadratowa, od zachodu przylega wieża również kwadratowa. Prezbiterium zamknięte trójbocznie na rzucie krótkiego prostokąta; od północy zakrystia z schodami do loży nad zakrystią. Od północy dawna kruchta /obecnie skład/.

- Kościół niepodpiwniczony. Dach nad nawą siodłowy, nad prezbiterium niższy siodłowy zamknięty trzema połaciami.
