Nr 1450 OPOLSKIE

OBORA (4,3) później obora i suszarnia ob. obora
i wnętrza wielofunkcyjne (dawniej olejarnia)

1848 r.

WIERZBNIK

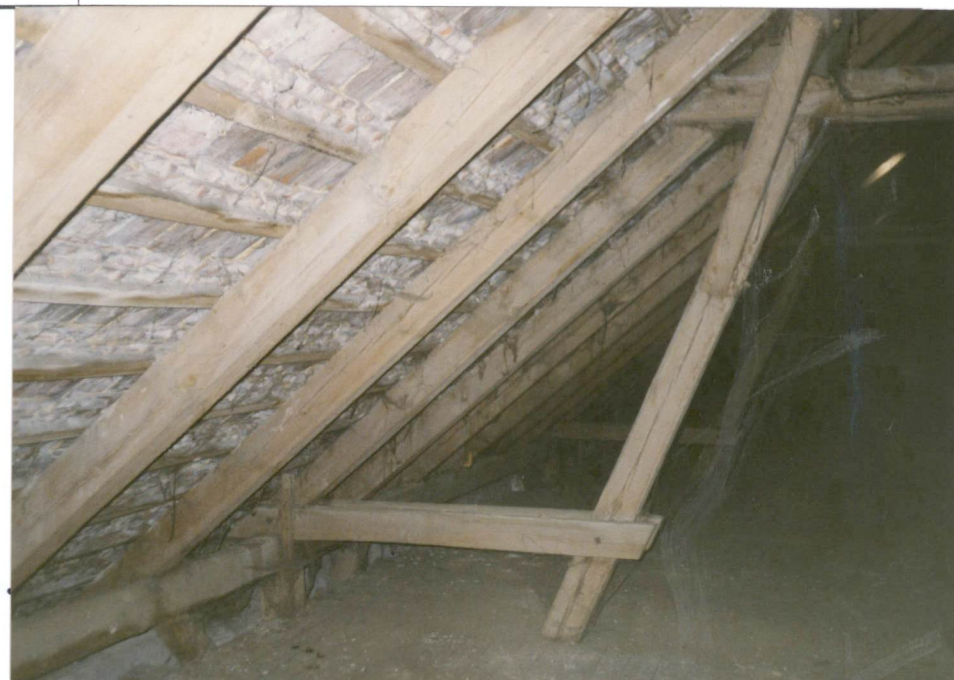
2.

- 1.Elewacja wschodnia budynku
- 2.Wieżba w części pd.
- 3.Sklepienie w pd.członie budynku
- 4.Sklepienie a nad nim strop drewniany,część pd.
- 5.Schody wewnętrzne
- 6.Strop w pd. części budynku-piętro
- 7.Widok na pojemniki suszarni
- 8.Elewacja zachodnia
- 9.Fragment elewacji-ślepa arkada
- 10.Widok na dobudowaną suszarnię
- 11.Widok resztek rozebranej ściany przy suszarni,z fragmentem ślepej arkady
- 12.Dobudowany człon mieszczący suszarnię
- 13.Widok na ślepe arkady-elewacja zachodnia
- 14.Otwór okienny poddasza,okap
- 15.Elewacja zach.członu północnego(dawniej olejarnia)
- 16mPozostałości ściany ze ślepą arkadą od strony wsch.
